# Asbestinventarisatetest

Peulisstraat 19, 2580 Putte

Attestnummer : 20240308-000074.000

Uitgegeven op : 08.03.2024

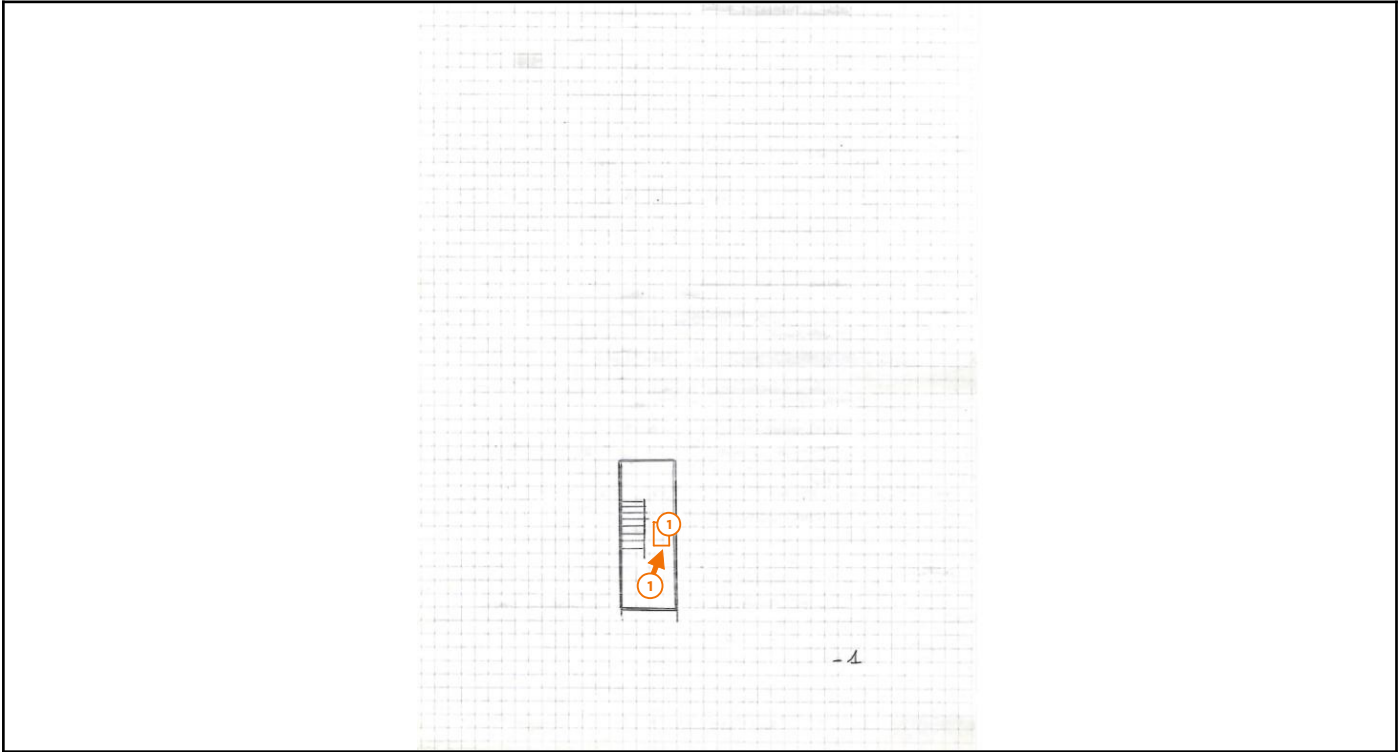
# Plan 1.1: Plan -1

| Beschrijving | Type | Actie |
|---|---|---|
| 1. Oude brander in de kelder | Asbestmateriaal | <a href="#">Verwijderen</a> |

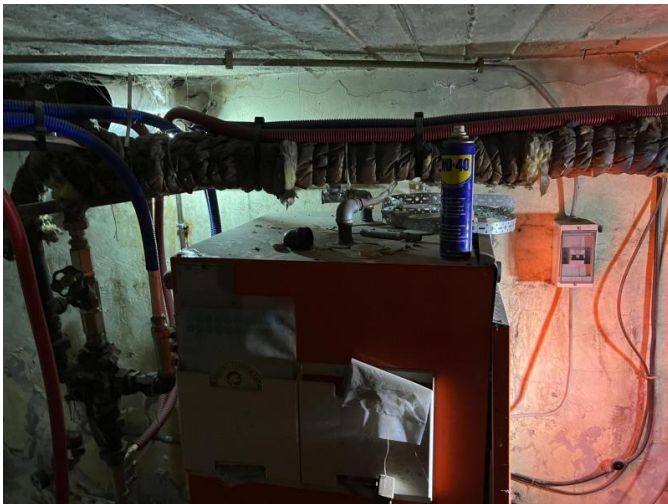
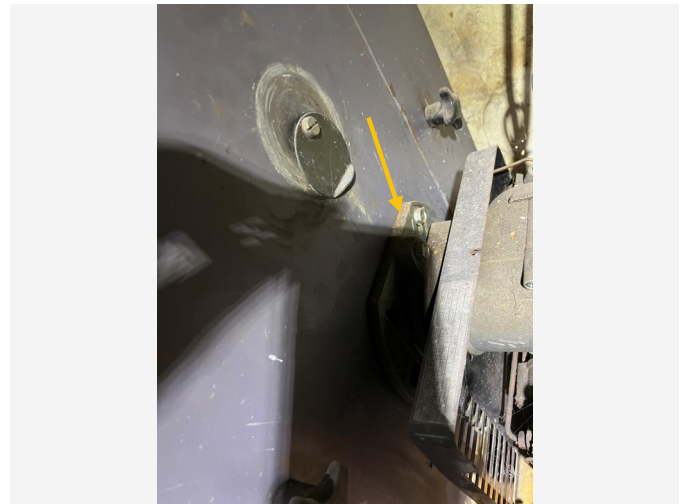
- Eenvoudige handelingen: mag via doe-het-zelf of door werknemer(s) met opleidingsattest eenvoudige handelingen in de kelder staat een oude mazout brander.

In de dichting tussen de brander en de branderkamer werden vroeger asbest dichtingen gebruikt.

| Eindbeoordeling materiaalisico | Zeer laag materiaalisico en/of zeer lage kans op vezelvrijgave |

| Gebondenheid | Categorie 2: niet-hechtgebonden met matrix |
| Asbestsoort (vezeltype) | Alleen chrysotiel |
| Asbestconcentratie | Hoog ( $\geq 50\%$ ) |
| Toestand van het materiaal | Onbeschadigd, niet verweerd |

| Asbestmateriaal | Pakking, dichting |

Verwijderen

- Zorg voor een veilig beheer. Vermijd het beschadigen van het asbestmateriaal. Controleer de toestand jaarlijks op wijzigingen.

Bij het demonteren informeer eerst bij OVAM voor een veilige werkmethode

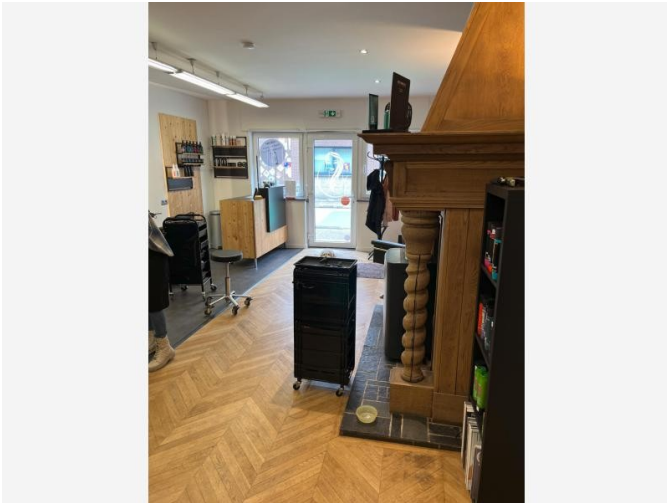
### Uitgesloten van inspectie

**Bouwjaar:** 2017

*Constructies gebouwd vanaf 2001 moeten niet onderzocht worden*

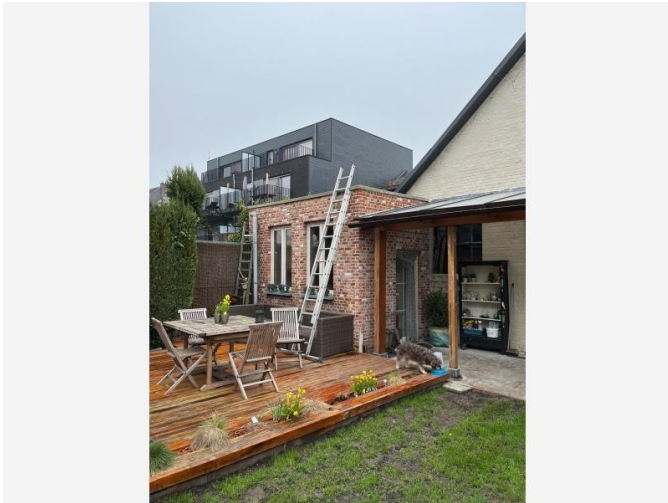
### Uitgesloten van inspectie

**Bouwjaar:** 2023

*Constructies gebouwd vanaf 2001 moeten niet onderzocht worden*

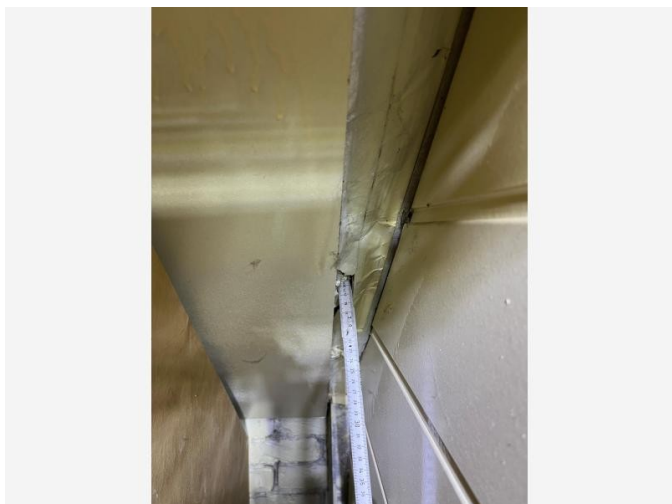
In het onderdak zitten geen menuiserit platen.

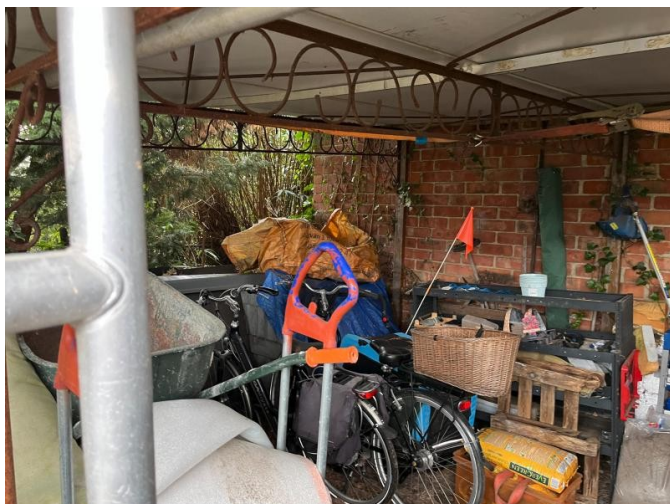
Er zijn geen asbest verdachte materialen aangetroffen.

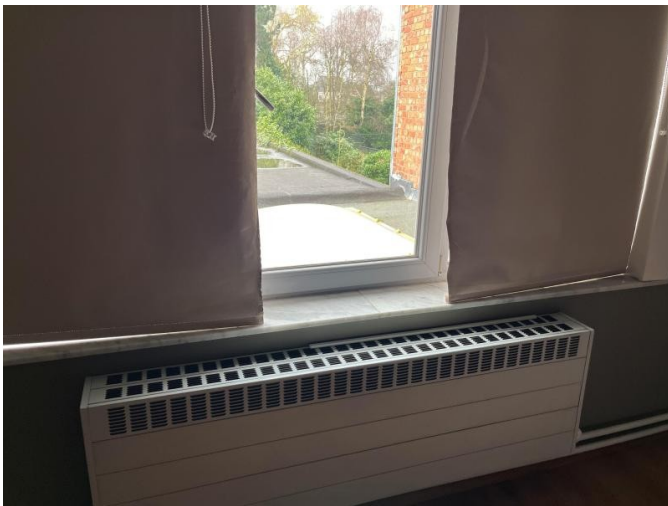
De raamtabletten zijn van natuursteen = GEEN asbest.

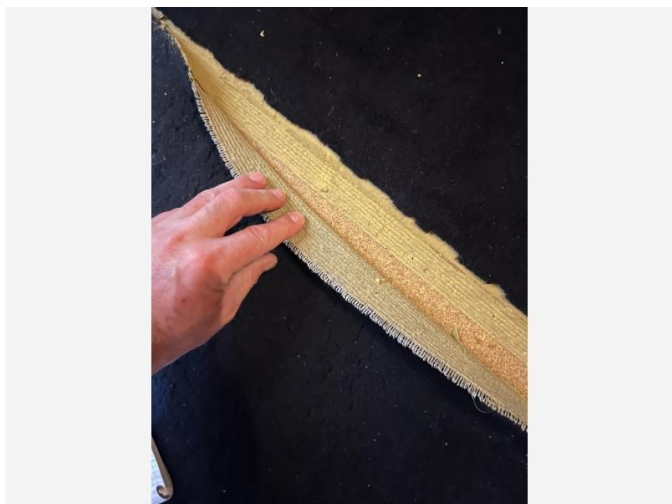
De mastiek rond de ramen is GEEN asbest.

De vloeren zijn ook niet van asbet houdend materiaal. Onder de laminaat kon niet gekeken worden.

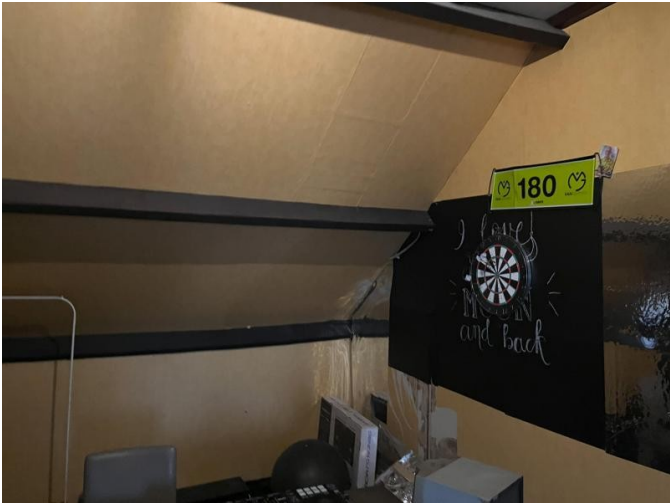
In de zolder 2de verdieping zijn geen asbest verdachte materialen aangetroffen.

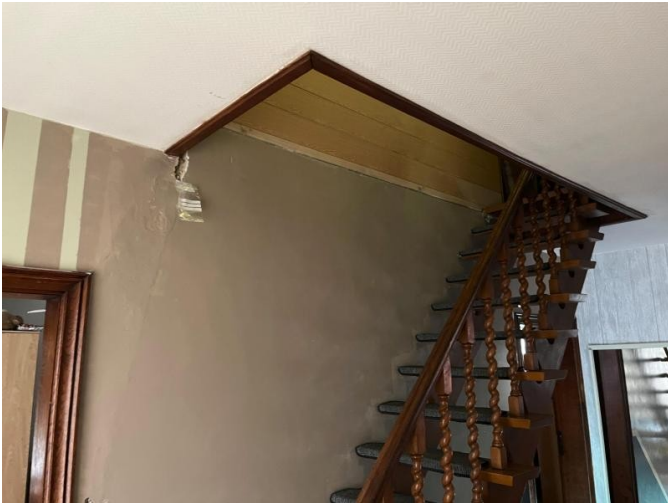
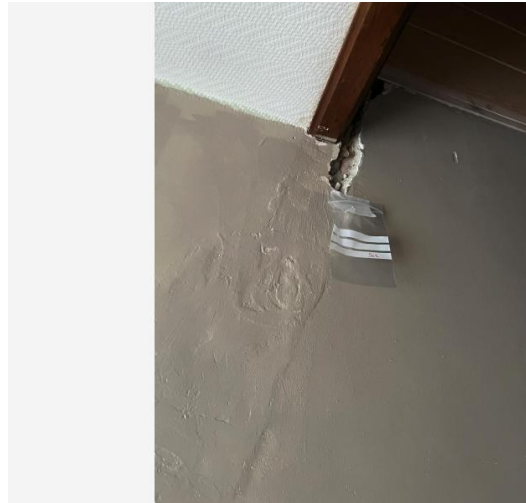
## Fiche 9: Mengstaal bezetting muur

Geen asbest

| # | Type | Referentie | Resultaat |
|---|---|---|---|
| 9.1 | Mengmonster | S01 | Geen asbest |

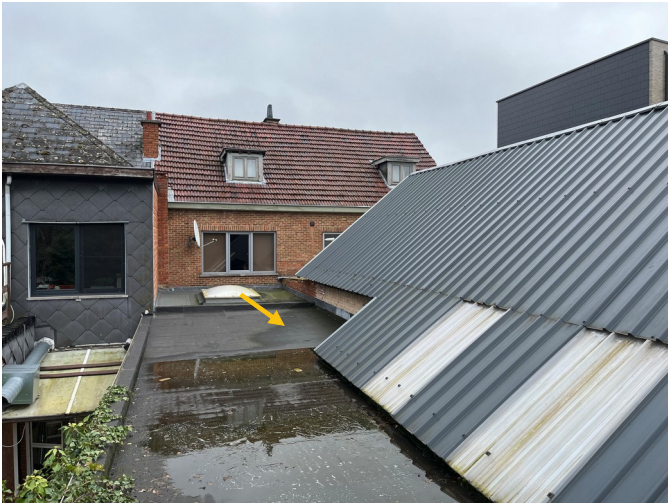
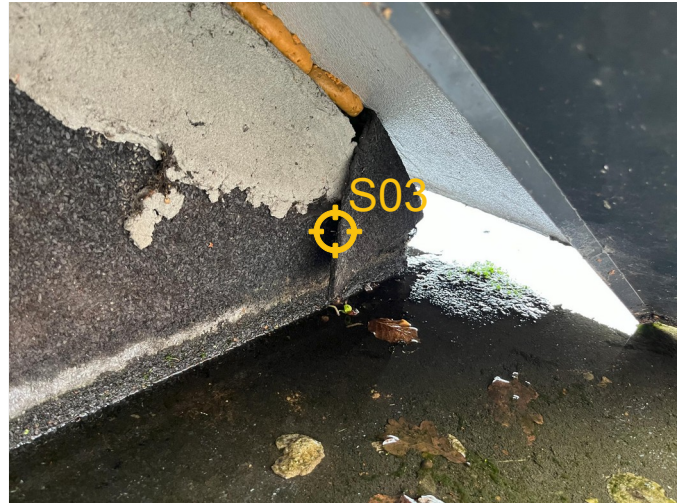
## Fiche 10: Roofing op plat dak

Geen asbest

| # | Type | Referentie | Resultaat |
|---|---|---|---|
| 10.1 | Puntmonster | S03 | Geen asbest |

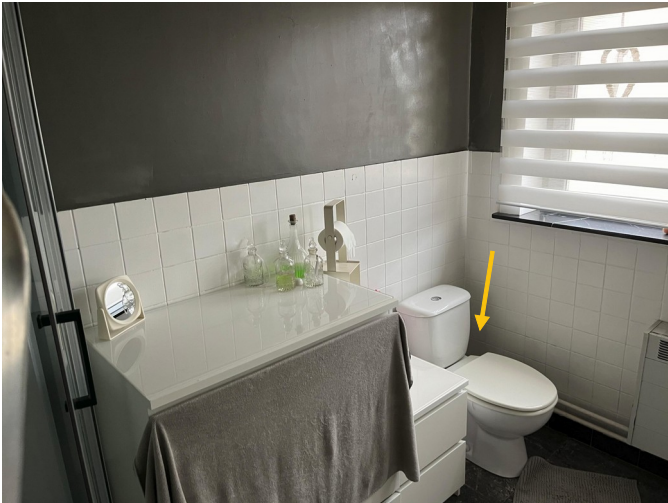
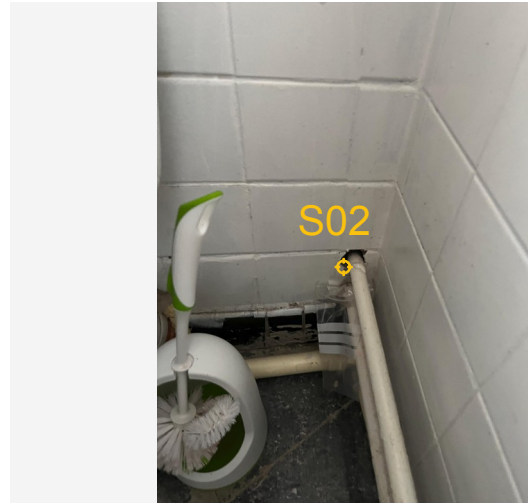
## Fiche 11: Mengstaal faience

Geen asbest

| # | Type | Referentie | Resultaat |
|---|---|---|---|
| 11.1 | Mengmonster | S02 | Geen asbest |
