# Asbestinventarisatetest

Schrieksebaan 32, 3140 Keerbergen

Attestnummer : 20250921-000142.000

**Asbestveilig** (maar mogelijk niet asbestvrij)

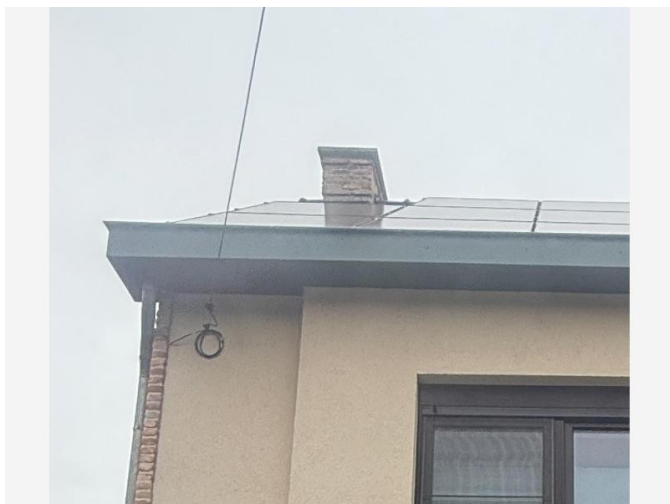
*Situeringsfoto*

### Tijdelijke beperking

**Reden:** Het te onderzoeken materiaal situeert zich hoger dan 3,50 m te rekenen vanaf een veilige ondergrond

**Uitleg van de asbestdeskundige:** hoogte hoger dan 3,50m.

visueel niet-asbestverdacht.

er zouden asbestverdachte toepassingen aanwezig kunnen zijn in de schoorsteen zelf.

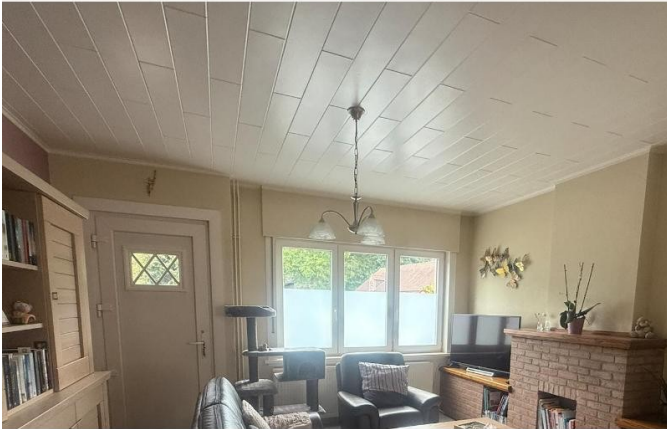
Vrije foto

Achter het plafond zouden asbestverdachte toepassingen aanwezig kunnen zijn.

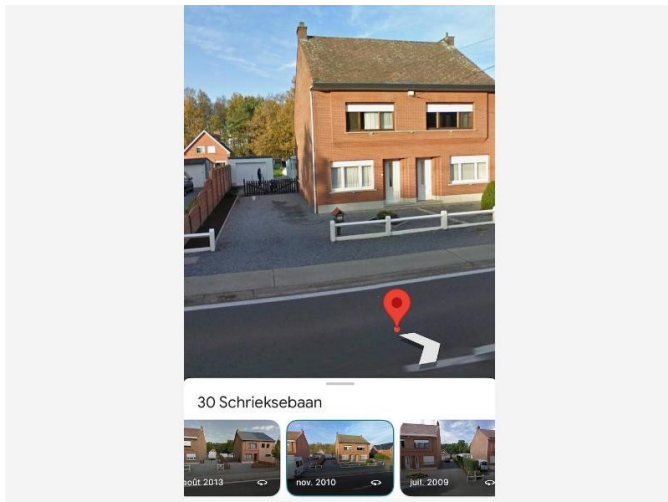
Vrije foto

geplaatst na 2013.

| (Asbest)materiaal | In-situ afwerkingslagen - Crepi |

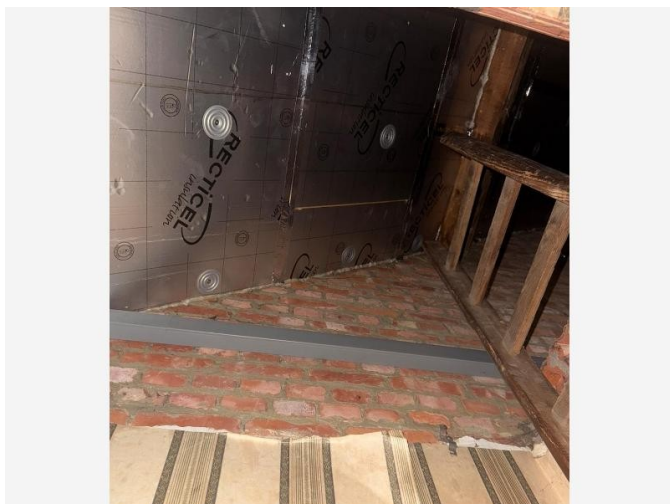
Vrije foto

Er werden geen asbestverdachte toepassingen waargenomen.

Het dak werd volledig gerenoveerd in 2013.

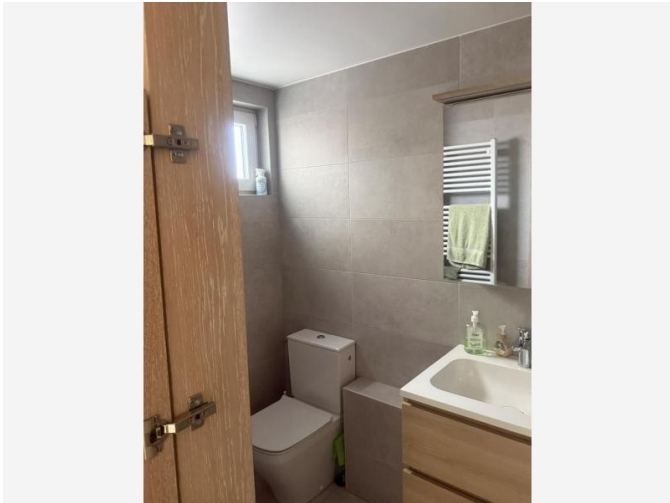
Vrije foto

Achter de tegels zou asbestverdachte tegellijm aanwezig kunnen zijn.

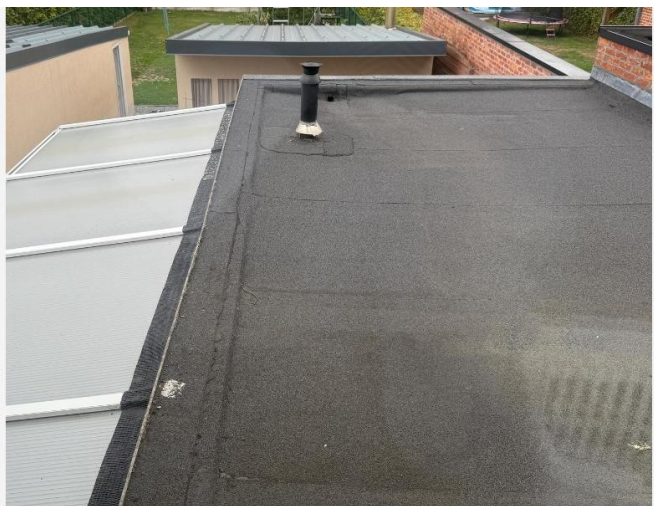
Vrije foto

geplaatst in 2013.

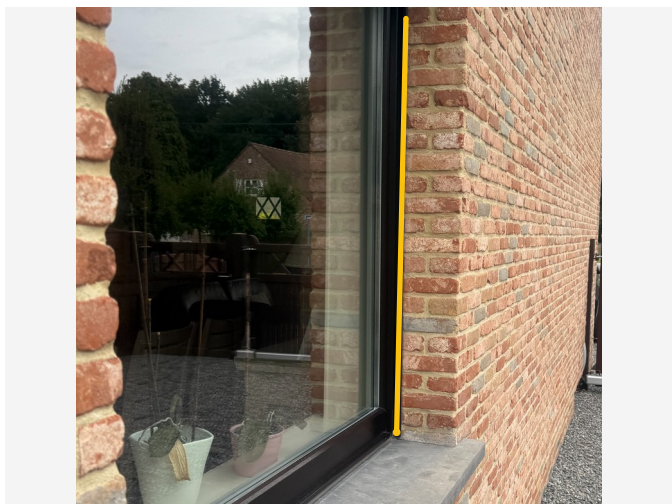
Vrije foto

niet-asbestverdacht.

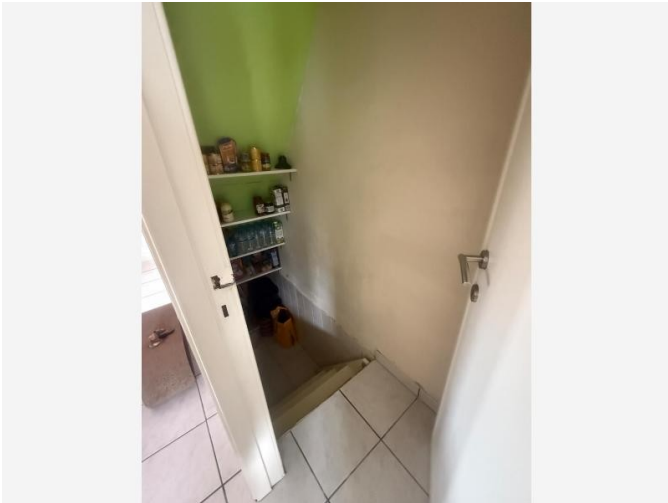
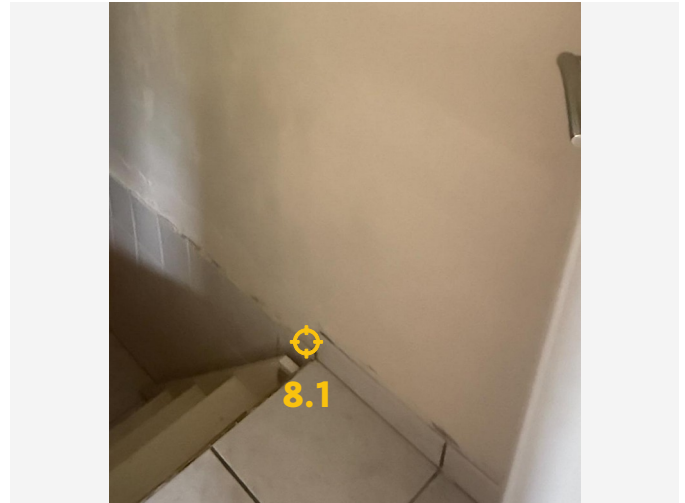
## Fiche 8: pleister muren

Geen asbest

| # | Type | Referentie | Resultaat |
|---|---|---|---|
| 8.1 | Mengmonster | M01 | Geen asbest |

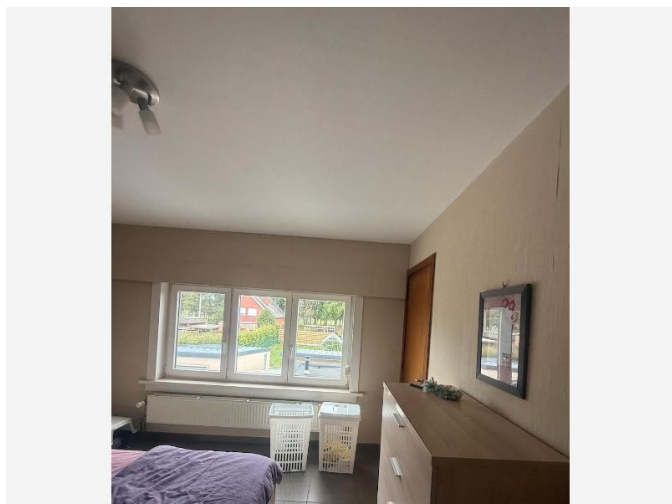
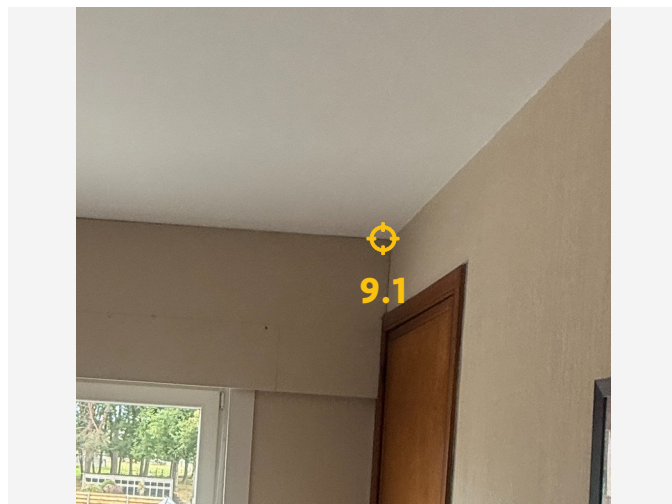
## Fiche 9: pleister plafond

Geen asbest

| # | Type | Referentie | Resultaat |
|---|---|---|---|
| 9.1 | Mengmonster | M02 | Geen asbest |
