# Asbestinventarisat attest

André Ullenslei 34, 2900 Schoten

Attestnummer : 20250827-000380.000

Uitgegeven op : 27.08.2025

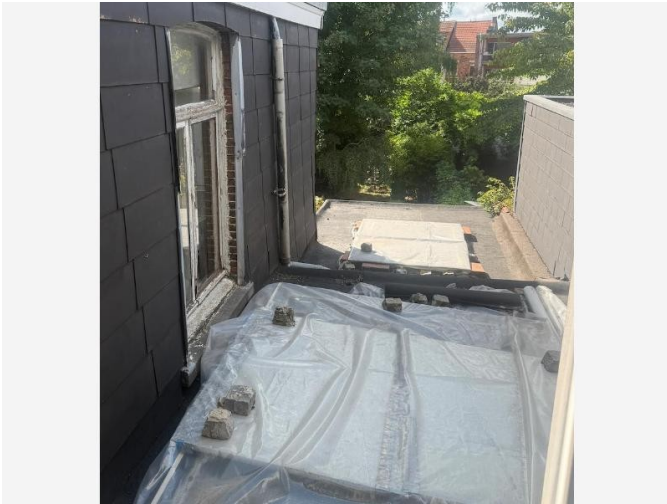
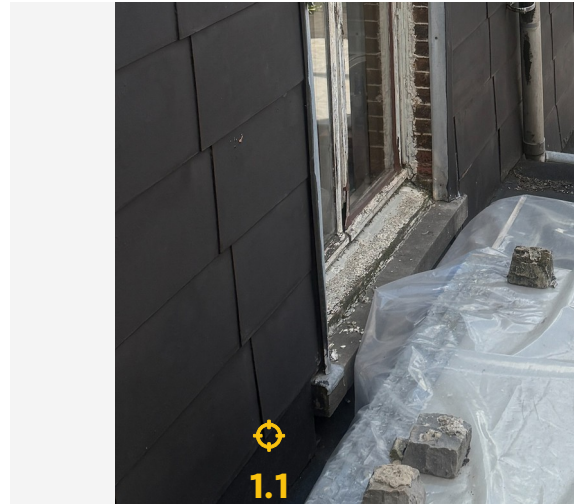
Het asbestmateriaal valt onder de mijlpaal van 2034.

| Eindbeoordeling materiaalrisico | Laag materiaalrisico en/of verlaagde kans op vezelvrijgave |

| Gebondenheid | Categorie 1: hechtgebonden in oorsprong |
| Asbestsoort (vezeltype) | Alleen chrysotiel |
| Asbestconcentratie | Laag (< 50%) |
| Toestand van het materiaal | Licht beschadigd, licht verweerd. Intact calciumsilicaatmateriaal of categorie III 'gebondenheid' |

| # | Type | Referentie | Resultaat |
|---|---|---|---|
| 1.1 | Puntmonster | M04 | Chrysotiel |

| Asbestmateriaal | Dak- en gevelbekleding - Lei, shingle |
| Hoeveelheid (oppervlakte - aantal) | • 50,00 m <sup>2</sup> - 1 stuk |

Verwijderen

- Zorg voor een veilig beheer. Vermijd het beschadigen van het asbestmateriaal. Controleer de toestand jaarlijks op wijzigingen.
- Verwijder dit asbestmateriaal zo snel mogelijk. Volg de toestand goed op.

- Eenvoudige handelingen: mag via doe-het-zelf of door werknemer(s) met opleidingsattest eenvoudige handelingen  
U mag deze toepassing zelf verwijderen.  
Zorg er dan voor dat:
  - u zich vooraf goed informeert op [www.asbestinfo.be](http://www.asbestinfo.be) > Asbest verwijderen;
  - u zich beschermt met een FFP3-mondmasker, wegwerpoverall en handschoenen en afspoelbaar schoeisel;
  - er geen minderjarigen of derden aanwezig zijn;

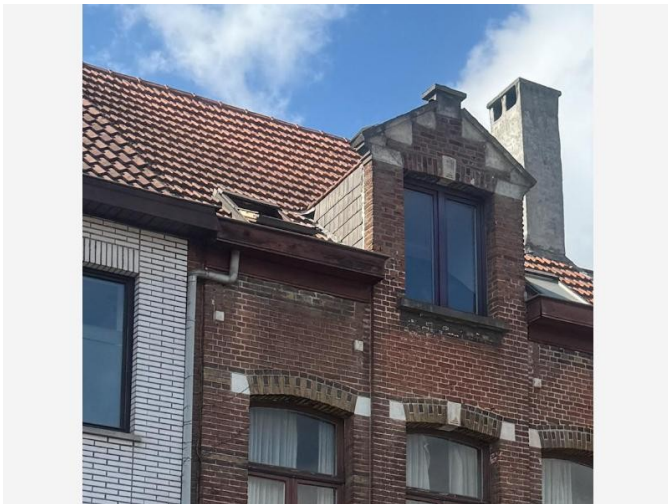
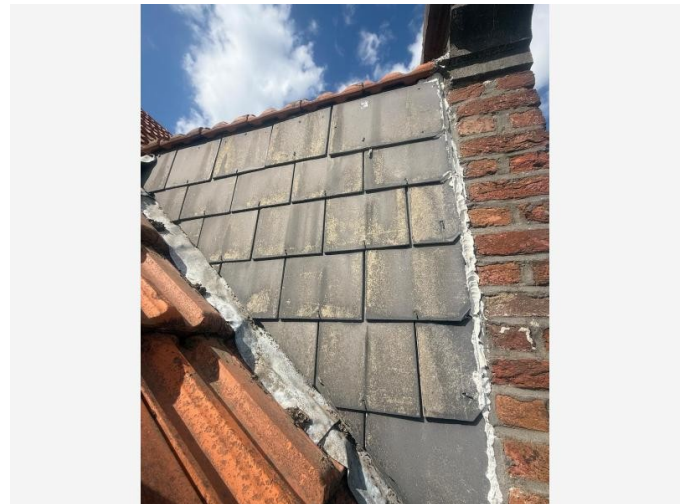
Het asbestmateriaal valt onder de mijlpaal van 2034.

| Eindbeoordeling materiaalrisico | Laag materiaalrisico en/of verlaagde kans op vezelvrijgave |

| Asbestsoort (vezeltype) | Crocidoliet aanwezig |
| Toestand van het materiaal | Licht beschadigd, licht verweerd. Intact calciumsilicaatmateriaal of categorie III 'gebondenheid' |

| Beschrijving | leien zijgevel dakkapel straatkant |
| Asbestmateriaal | Dak- en gevelbekleding - Lei, shingle |
| Totale oppervlakte | 4,00 m <sup>2</sup> |

Verwijderen

- Zorg voor een veilig beheer. Vermijd het beschadigen van het asbestmateriaal. Controleer de toestand jaarlijks op wijzigingen.
- Verwijder dit asbestmateriaal zo snel mogelijk. Volg de toestand goed op.
- Voer bijkomende staalname(s) uit.

- Eenvoudige handelingen: mag via doe-het-zelf of door werknemer(s) met opleidingsattest eenvoudige handelingen  
U mag deze toepassing zelf verwijderen.  
Zorg er dan voor dat:
  - u zich vooraf goed informeert op [www.asbestinfo.be](http://www.asbestinfo.be) > Asbest verwijderen;
  - u zich beschermt met een FFP3-mondmasker, wegwerpoverall en handschoenen en afspoelbaar schoeisel;

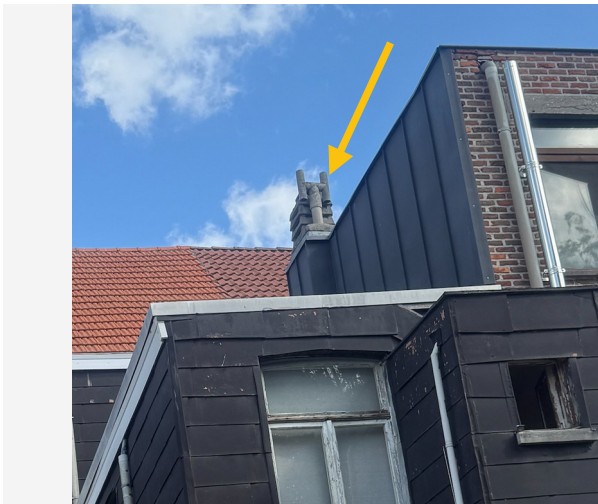
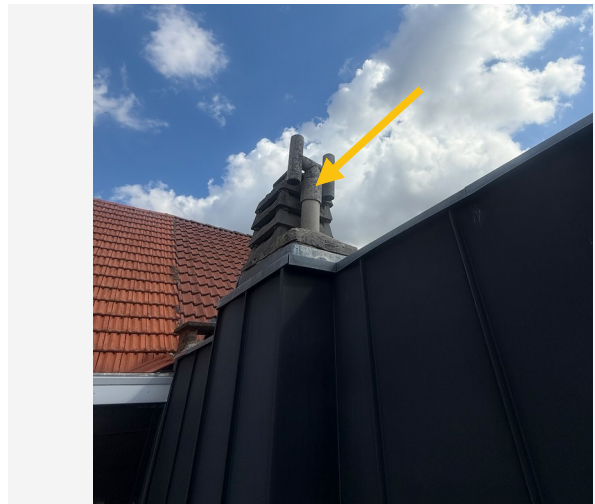
Het asbestmateriaal valt onder de mijlpaal van 2040.

| Eindbeoordeling materiaalisico | Laag materiaalisico en/of verlaagde kans op vezelvrijgave |

| Asbestsoort (vezeltype) | Crocidoliet aanwezig |
| Toestand van het materiaal | Licht beschadigd, licht verweerd. Intact calciumsilicaatmateriaal of categorie III 'gebondenheid' |

| Beschrijving | cementbuis met schouwhoed |
| Asbestmateriaal | Buis, koker, leiding, pijp, doorvoer |
| Opmerking | totale lengte onbekend. |

Zorgvuldig beheren

- Zorg voor een veilig beheer. Vermijd het beschadigen van het asbestmateriaal. Controleer de toestand jaarlijks op wijzigingen.
- Voer bijkomende staalname(s) uit.

- Eenvoudige handelingen: mag via doe-het-zelf of door werknemer(s) met opleidingsattest eenvoudige handelingen  
Gelet op de ligging en omvang, best een werknemer met opleidingsattest éénvoudige handelingen of een erkend asbestverwijderaar contacteren.
- Eenvoudige handelingen: enkel door erkend asbestverwijderaar  
Gelet op de ligging en omvang, best een werknemer met opleidingsattest éénvoudige handelingen of een erkend asbestverwijderaar contacteren.

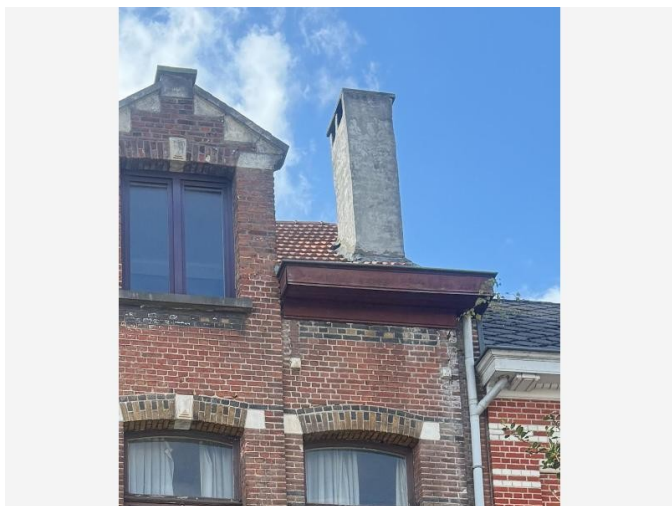
**Reden:** Het te onderzoeken materiaal situeert zich hoger dan 3,50 m te rekenen vanaf een veilige ondergrond

**Uitleg van de asbestdeskundige:** hoogte hoger dan 3,50m.

visueel niet-asbestverdacht.

er zouden asbestverdachte toepassingen aanwezig kunnen zijn in de schoorsteen zelf.

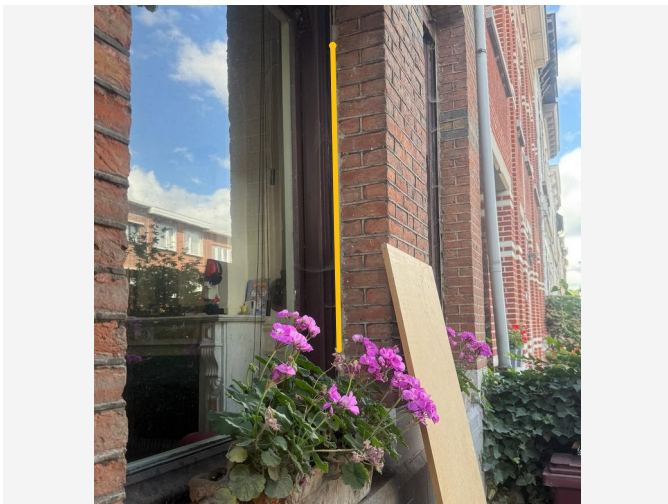
niet-asbestverdacht.

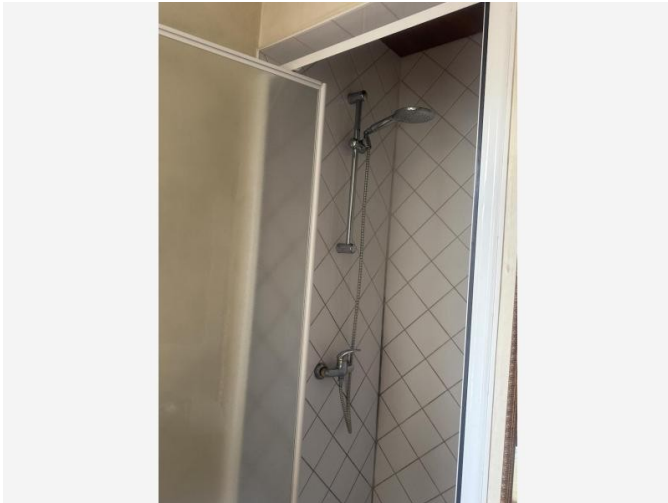
Achter de tegels zou asbestverdacht tegellijm aanwezig kunnen zijn.

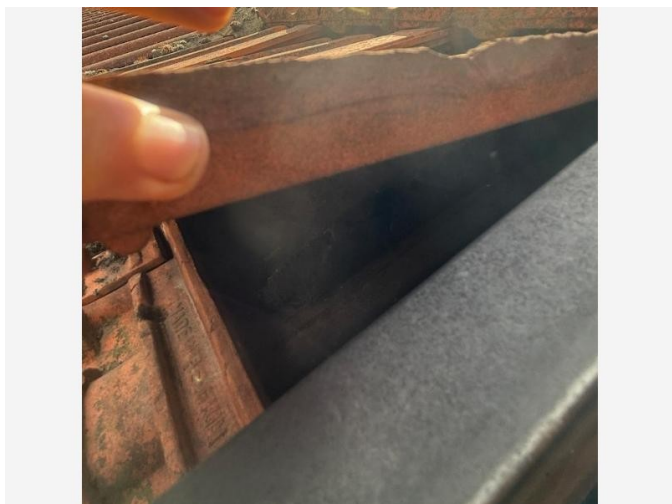
er werden geen asbestverdachte toepassingen waargenomen.

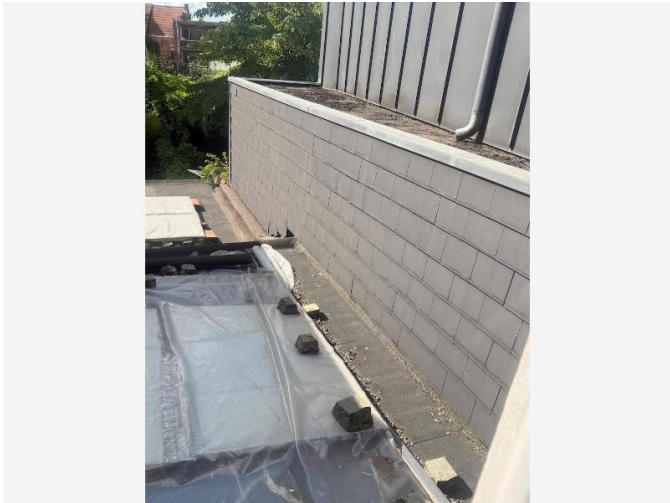
asbestverdacht.

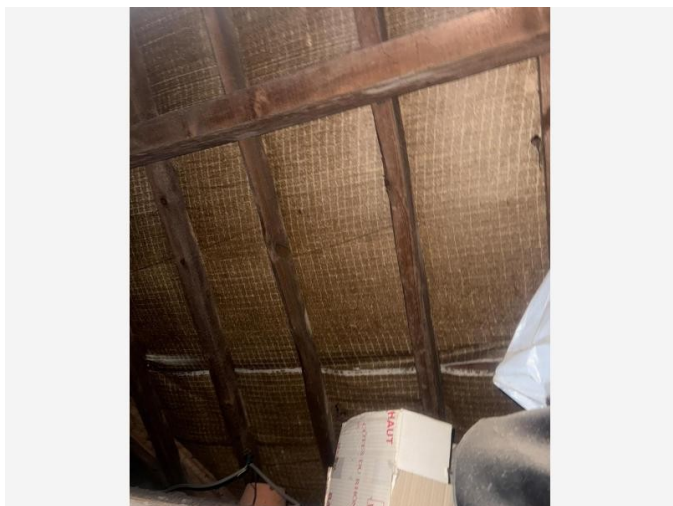
geen asbestverdachte toepassingen waargenomen.

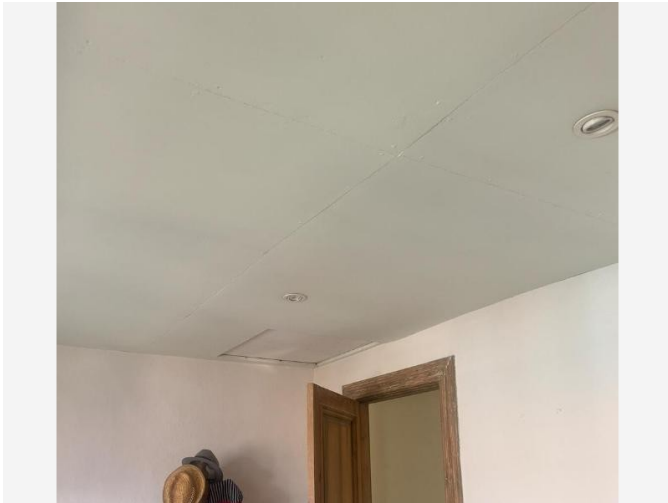
Achter het vals plafond zouden asbestverdachte toepassingen aanwezig kunnen zijn.

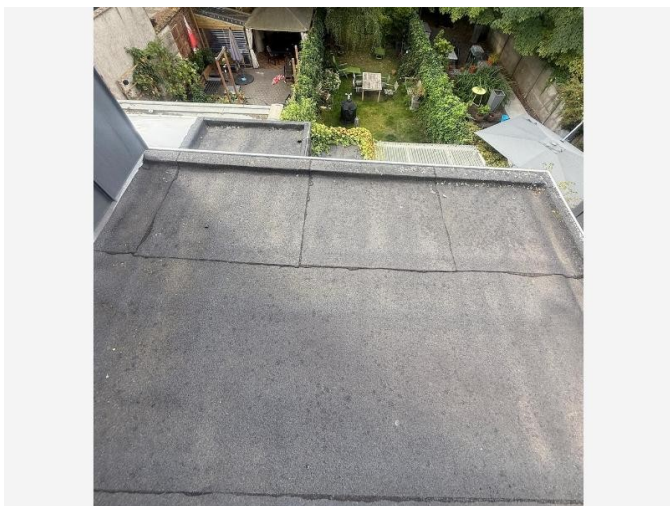
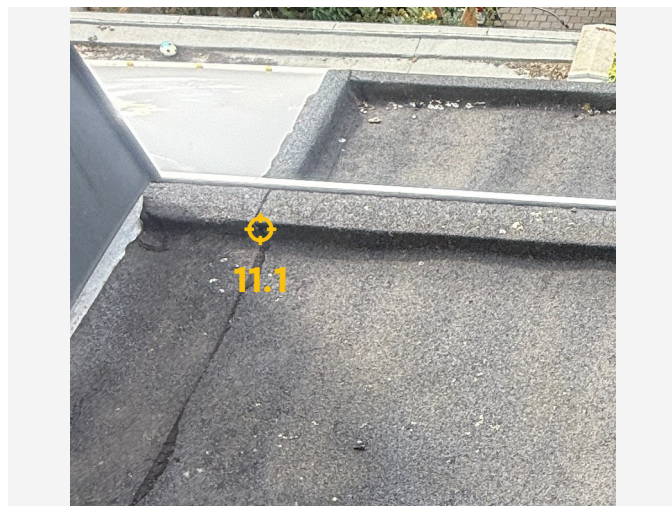
## Fiche 11: roofing

Geen asbest

| # | Type | Referentie | Resultaat |
|---|---|---|---|
| 11.1 | Mengmonster | M03 | Geen asbest |

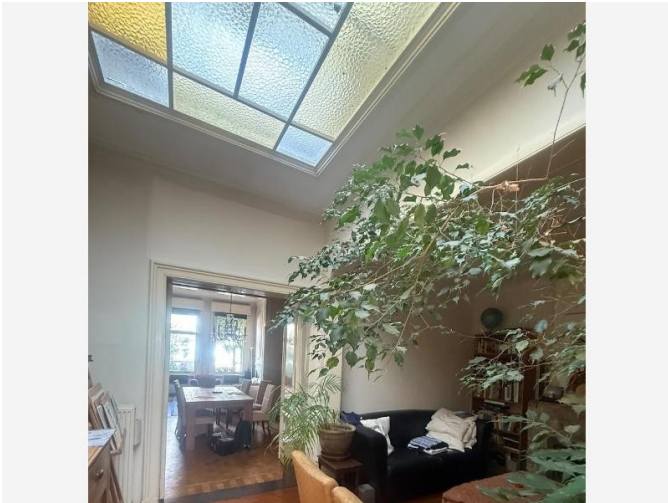
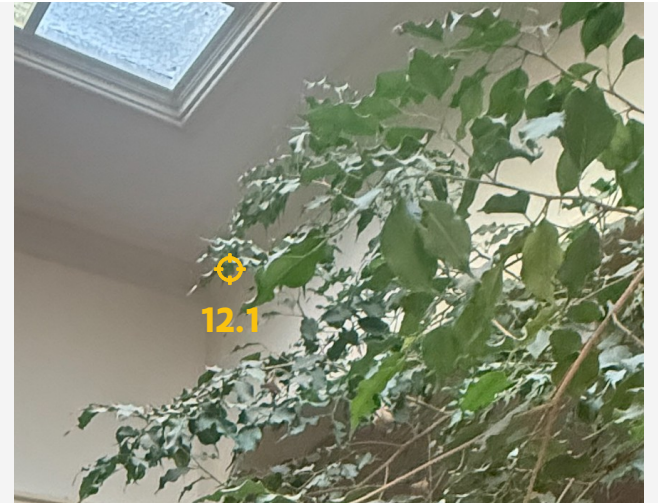
## Fiche 12: pleister plafond

Geen asbest

| # | Type | Referentie | Resultaat |
|---|---|---|---|
| 12.1 | Mengmonster | M02 | Geen asbest |

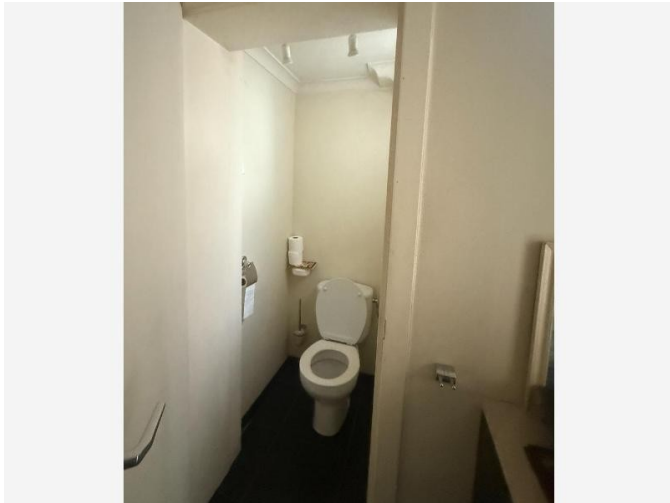
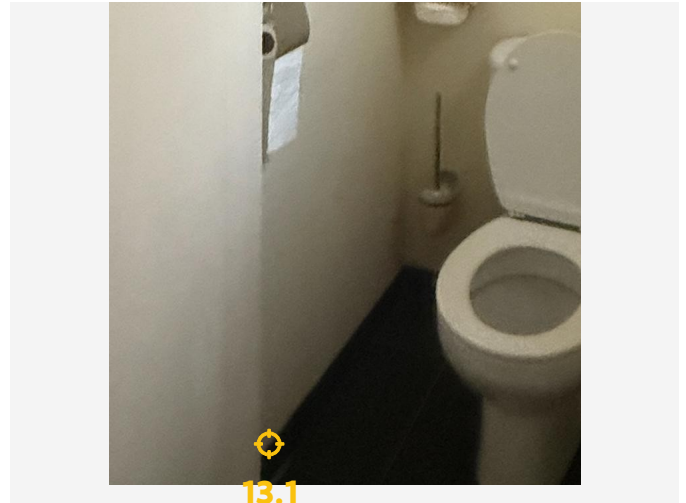
## Fiche 13: pleister muren

Geen asbest

| # | Type | Referentie | Resultaat |
|---|---|---|---|
| 13.1 | Mengmonster | M01 | Geen asbest |
