# Asbestinventarisatetest

Kapelstraat 31, 2570 Duffel

Attestnummer : **20250918-000187.000**

Uitgegeven op : **18.09.2025**

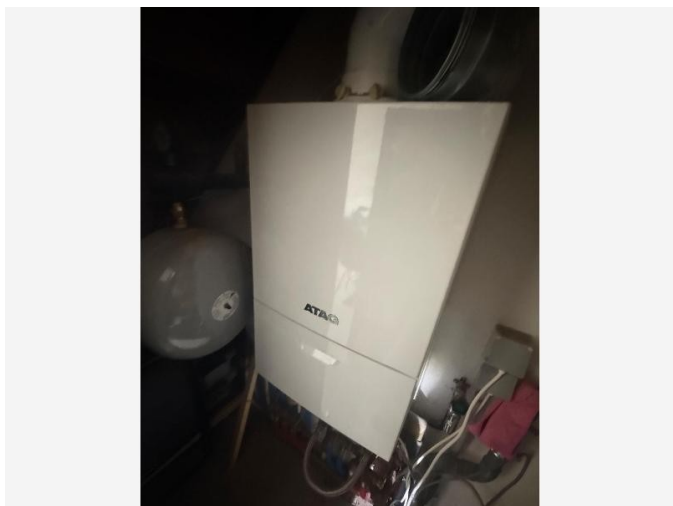
niet-asbestverdacht.

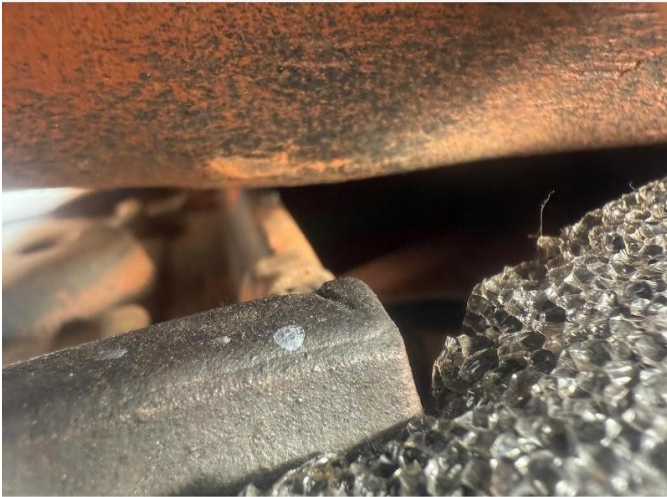
Er werden geen asbestverdachte toepassingen waargenomen.

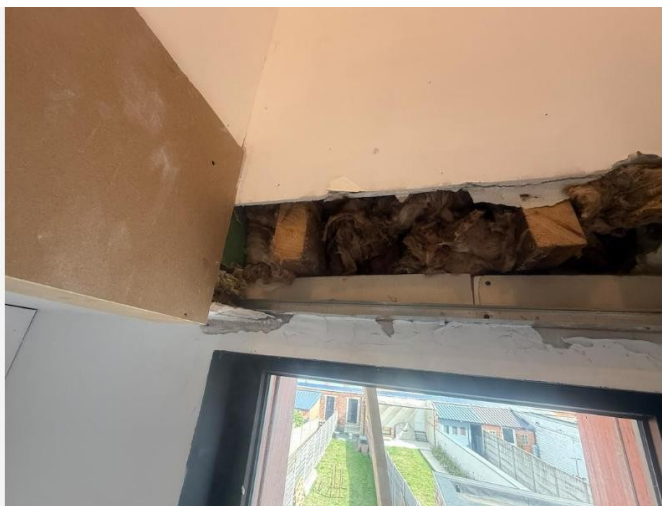
Achter de valse muren zouden asbestverdachte toepassingen aanwezig kunnen zijn.

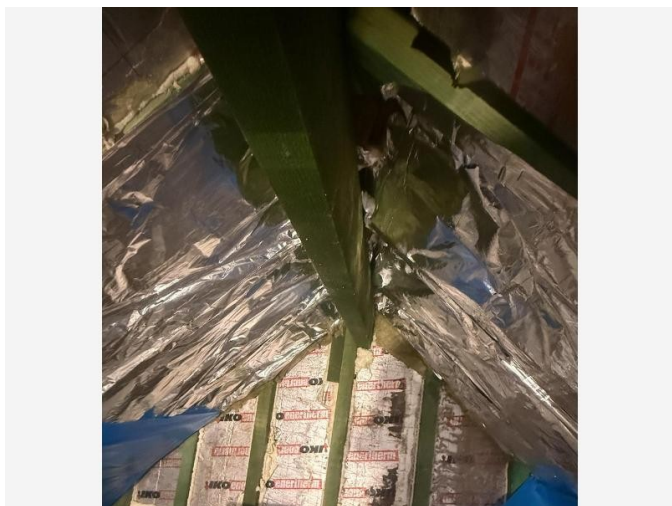
Er werden geen asbestverdachte toepassingen waargenomen.

Alle lagen tot de dakpannen werden geïnspecteerd.

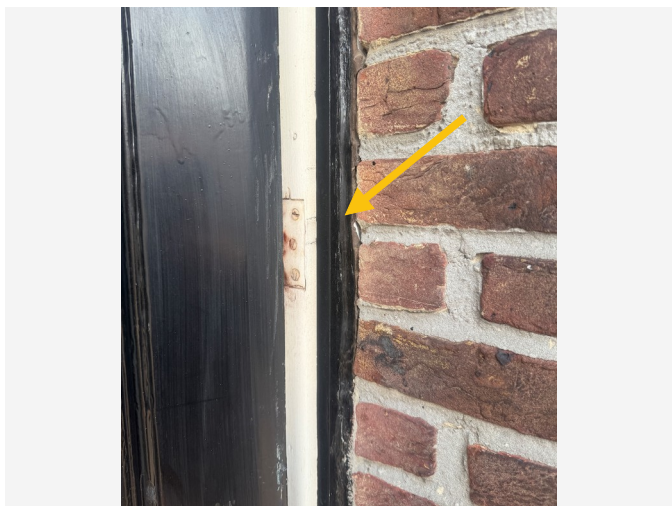
elastisch; niet-asbestverdacht.

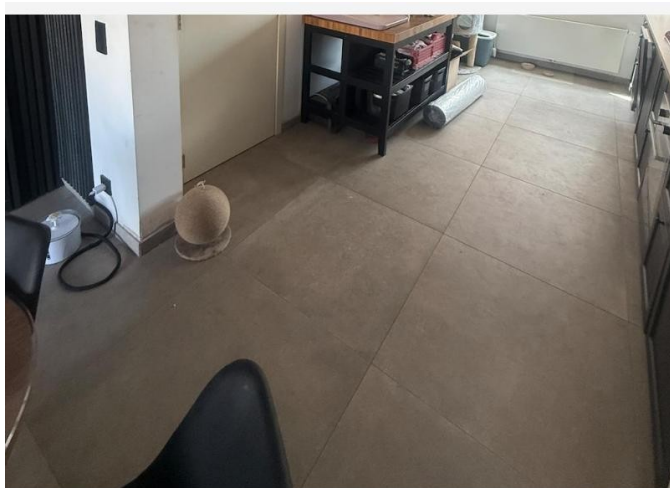
onder de tegels zou asbestverdacht tegellijm aanwezig kunnen zijn.

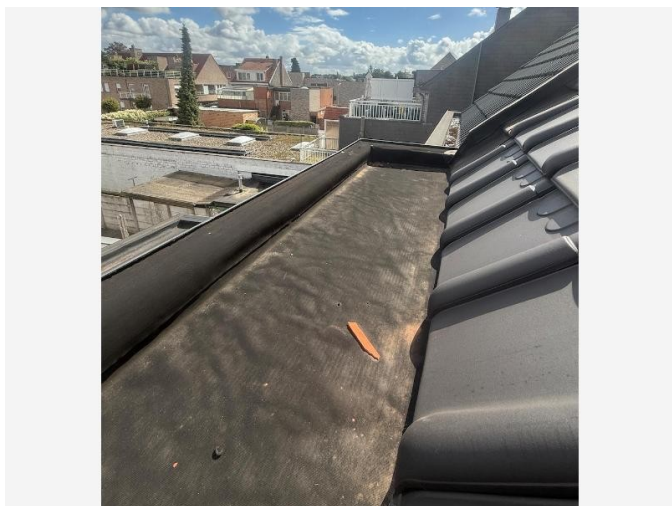
EPDM afwerking : niet-asbestverdacht.

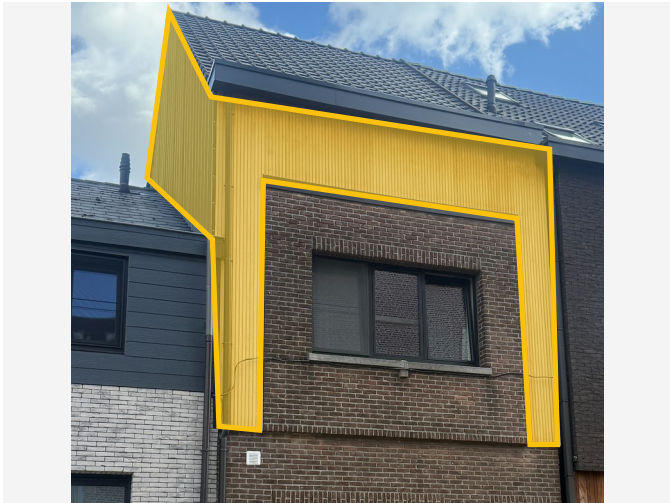
Er zouden asbestverdachte toepassingen achter de afwerkingen aanwezig kunnen zijn.

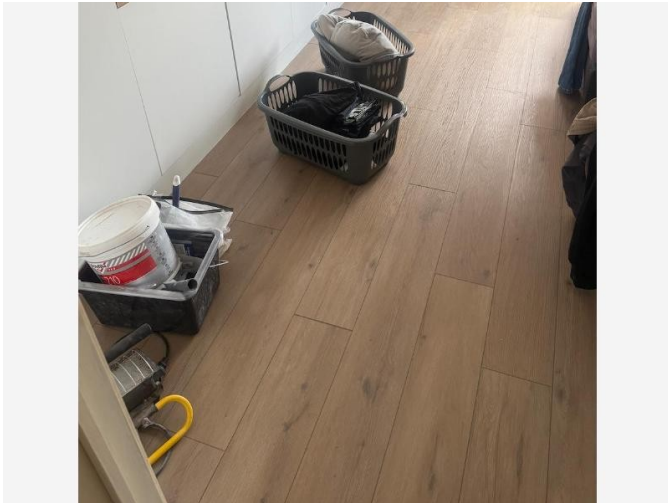
Onder de laminaat zouden asbestverdachte toepassingen aanwezig kunnen zijn.

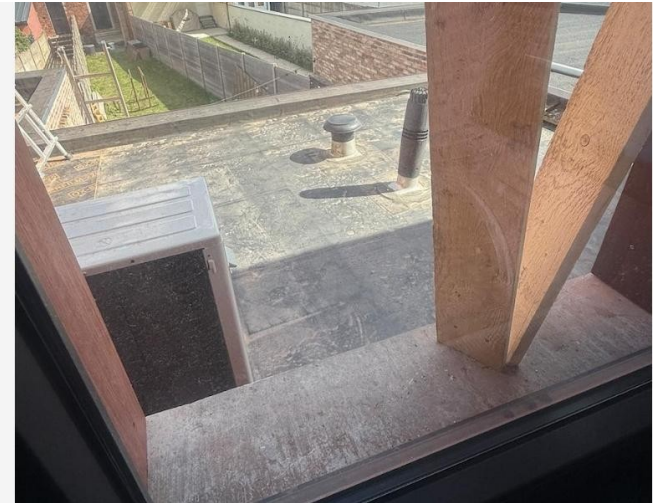
EPDM : niet-asbestverdacht.

Er zouden alsnog onderliggende asbestverdachte lagen aanwezig kunnen zijn.

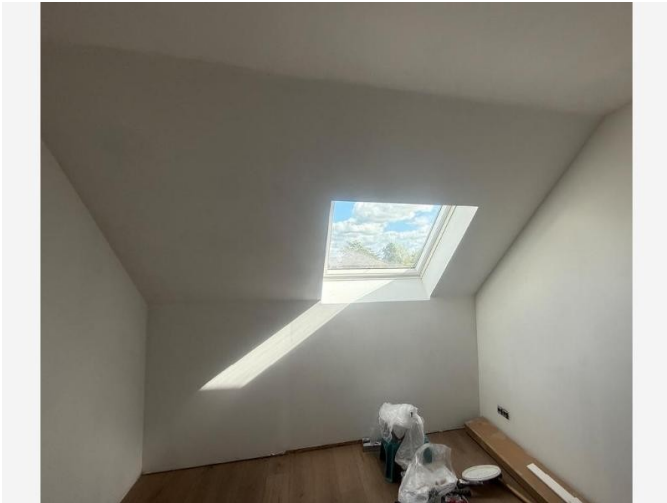
Achter het vals plafond zouden asbestverdachte toepassingen aanwezig kunnen zijn.

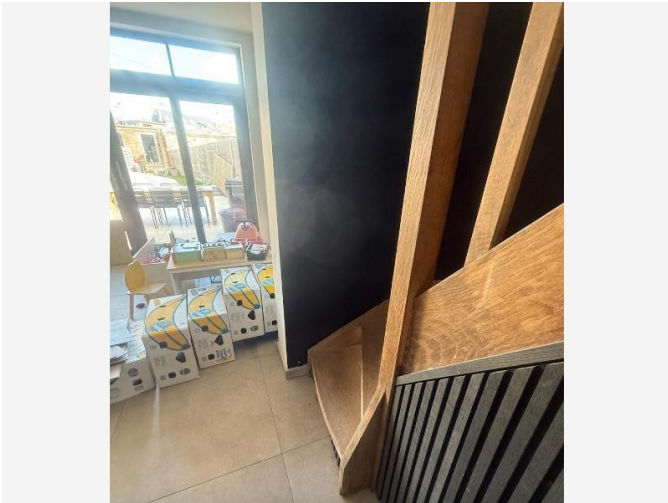
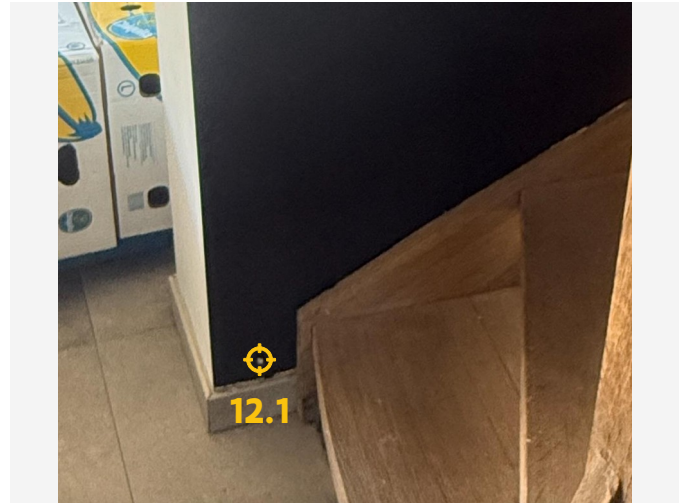
## Fiche 12: pleister muren

Geen asbest

| # | Type | Referentie | Resultaat |
|---|---|---|---|
| 12.1 | Mengmonster | M01 | Geen asbest |
