# Asbestinventarisatetest

Sander De Vosstraat 105, 2500 Lier

Attestnummer : **20250926-000356.000**

**Asbestveilig** (maar mogelijk niet asbestvrij)

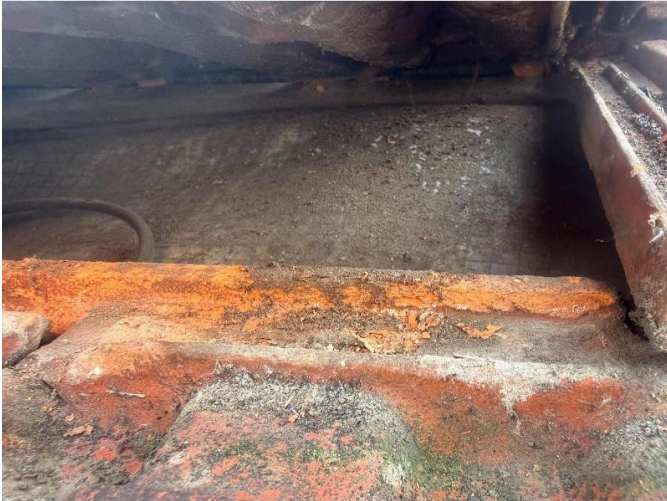
Er werden geen asbestverdachte toepassingen waargenomen.

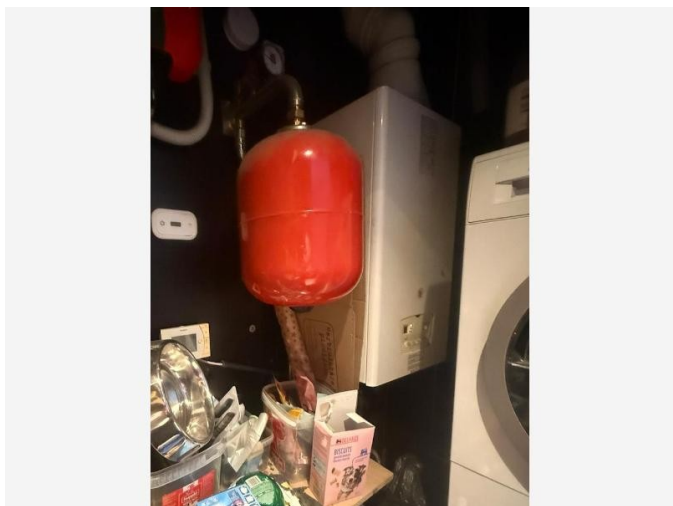
niet-asbestverdacht.

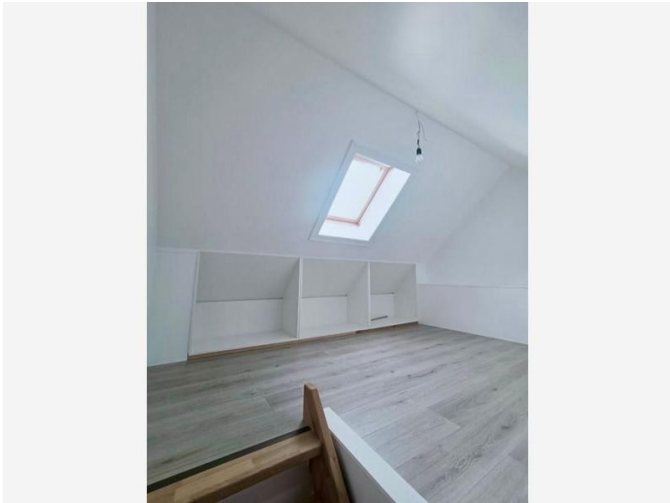
Achter het vals plafond zouden er asbestverdachte toepassingen aanwezig kunnen zijn.

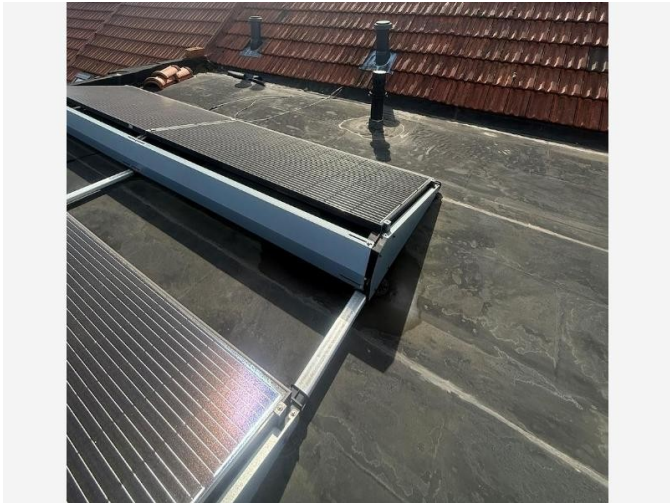
EPDM; niet-asbestverdacht.

Er zouden alsnog onderliggende asbestverdachte toepassingen aanwezig kunnen zijn.

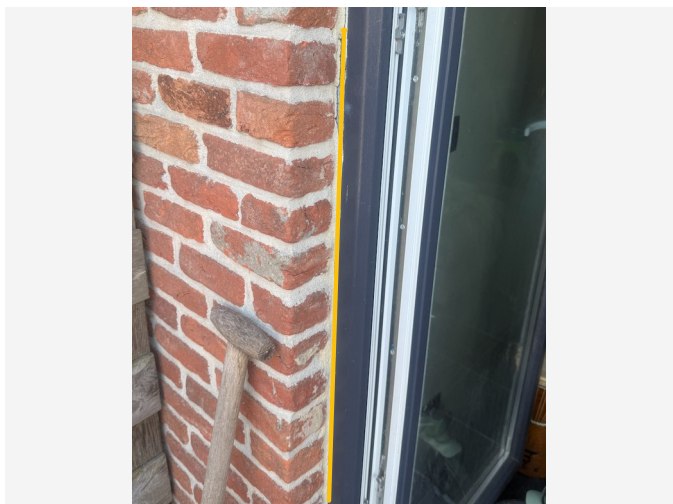
niet-asbestverdacht.

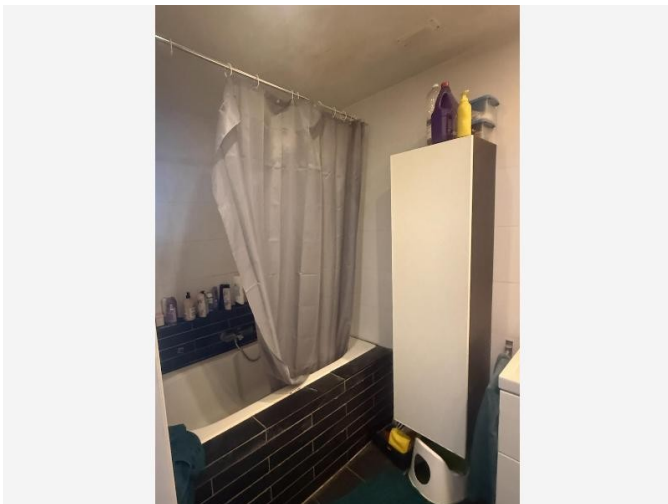
Achter de tegels zou asbestverdacht tegellijm aanwezig kunnen zijn.

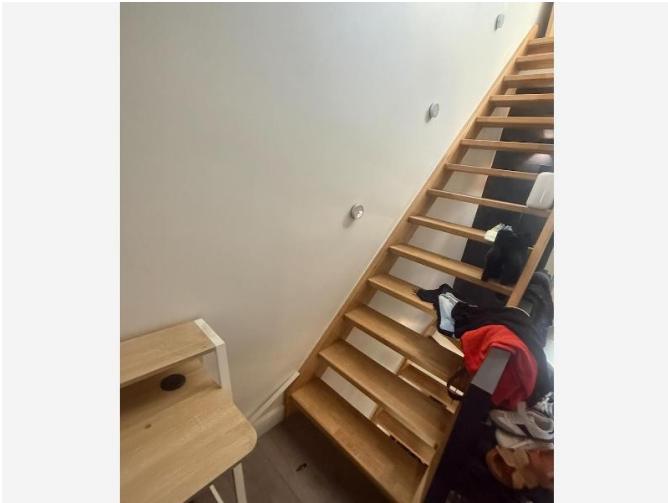
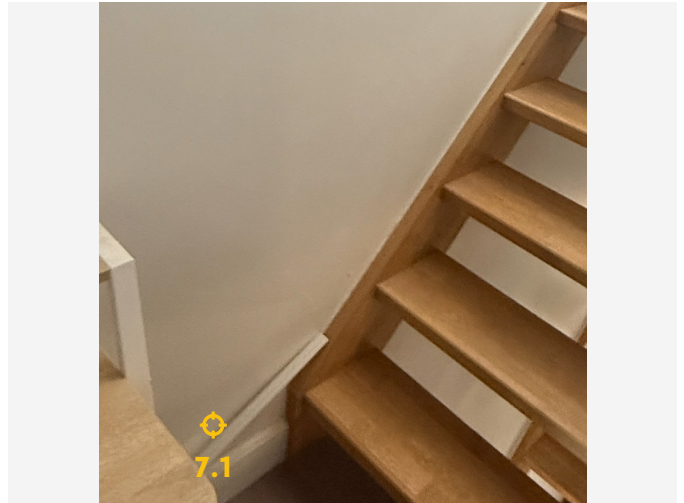
## Fiche 7: pleister muren

Geen asbest

| # | Type | Referentie | Resultaat |
|---|---|---|---|
| 7.1 | Mengmonster | M01 | Geen asbest |
