# Asbestinventarisatattest

Lourdeslaan 98, 2650 Edegem

Attestnummer : 20250825-000167.000

Uitgegeven op : 25.08.2025

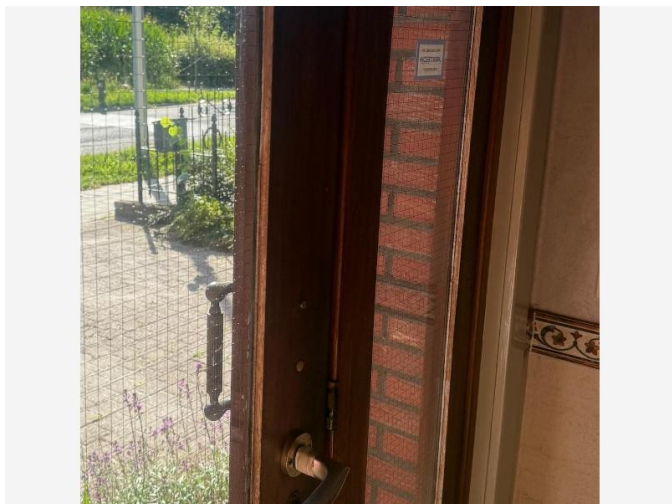
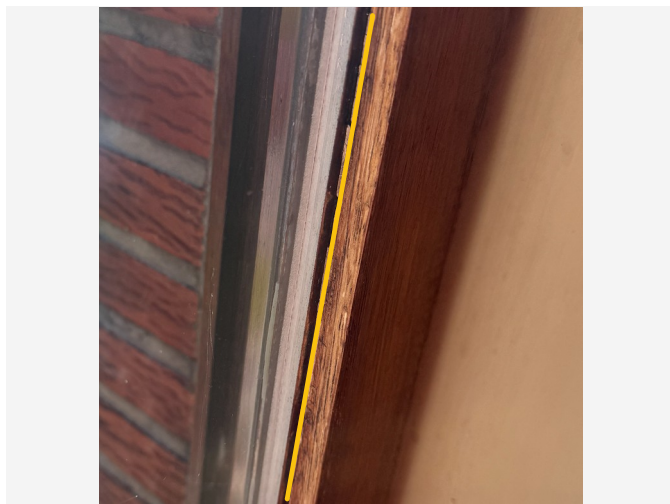
Het asbestmateriaal valt onder de mijlpaal van 2040.

| Eindbeoordeling materiaalrisico | Verhoogd materiaalrisico en/of verhoogde kans op vezelvrijgave |

| Asbestsoort (vezeltype) | Amfibool aanwezig, uitgezonderd crocidoliet |
| Toestand van het materiaal | Licht beschadigd, licht verweerd. Intact calciumsilicaatmateriaal of categorie III 'gebondenheid' |

| Beschrijving | mastiek tussen glas en houtwerk |

Verwijderen

- Zorg voor een veilig beheer. Vermijd het beschadigen van het asbestmateriaal. Controleer de toestand jaarlijks op wijzigingen.
- Verwijder dit asbestmateriaal zo snel mogelijk. Volg de toestand goed op.
- Voer bijkomende staalname(s) uit.

- Eenvoudige handelingen: mag via doe-het-zelf of door werknemer(s) met opleidingsattest eenvoudige handelingen  
Losse vezels komen vrij bij het verwijderen.  
Verwijdering dmv puntafzuiging met een hepa stofzuiger.  
Oud raamwerk wordt gerecycleerd, maar er mogen geen restanten aan het raamwerk achterblijven.

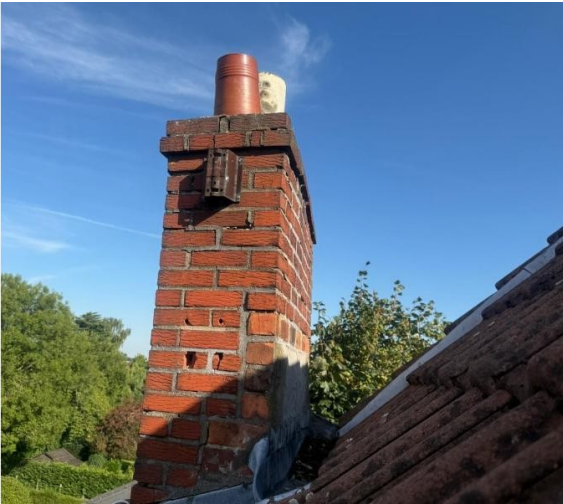
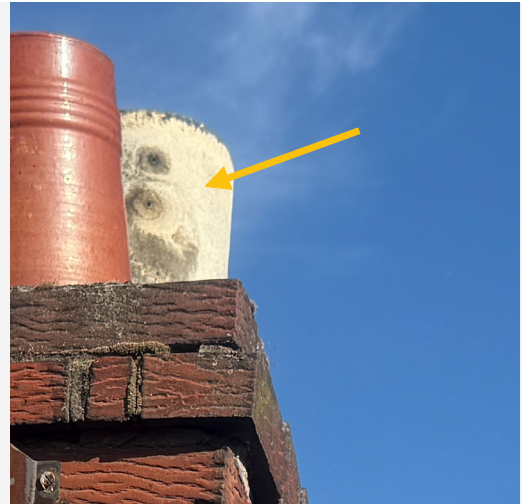
| Eindbeoordeling materiaalisico | Laag materiaalisico en/of verlaagde kans op vezelvrijgave |

| Asbestsoort (vezeltype) | Crocidoliet aanwezig |
| Toestand van het materiaal | Licht beschadigd, licht verweerd. Intact calciumsilicaatmateriaal of categorie III 'gebondenheid' |

| Beschrijving | cementbuis schoorsteen tuinkant |
| Opmerking | totale lengte onbekend. |

Zorgvuldig beheren

- Zorg voor een veilig beheer. Vermijd het beschadigen van het asbestmateriaal. Controleer de toestand jaarlijks op wijzigingen.
- Voer bijkomende staalname(s) uit.

- Eenvoudige handelingen: mag via doe-het-zelf of door werknemer(s) met opleidingsattest eenvoudige handelingen  
Gelet op de omvang en ligging, laten verwijderen door een werknemer met opleidingsattest eenvoudige handelingen of door een erkend asbestverwijderaar.
- Eenvoudige handelingen: enkel door erkend asbestverwijderaar  
Gelet op de omvang en ligging, laten verwijderen door een werknemer met opleidingsattest eenvoudige handelingen of door een erkend asbestverwijderaar.

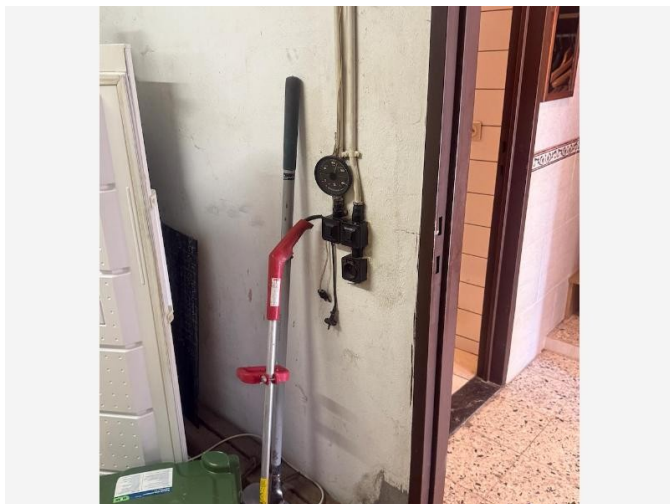
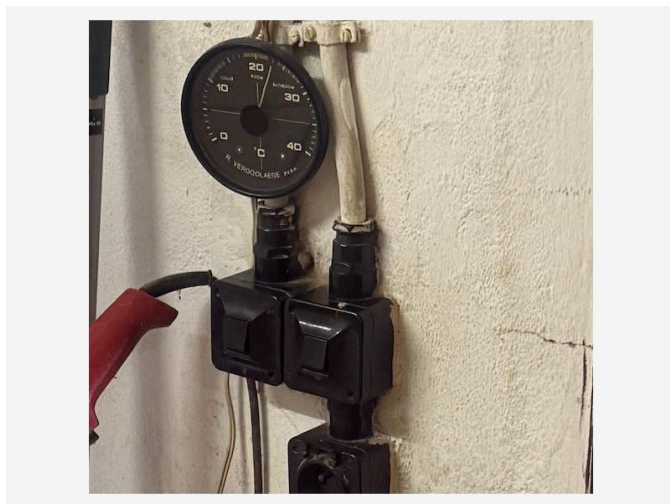
| Eindbeoordeling materiaalrisico | Zeer laag materiaalrisico en/of zeer lage kans op vezelvrijgave |

| Asbestsoort (vezeltype) | Crocidoliet aanwezig |
| Toestand van het materiaal | Onbeschadigd, niet verweerd |

| Beschrijving | schakelaars |

Zorgvuldig beheren

- Zorg voor een veilig beheer. Vermijd het beschadigen van het asbestmateriaal. Controleer de toestand jaarlijks op wijzigingen.
- Voer bijkomende staalname(s) uit.

- Eenvoudige handelingen: mag via doe-het-zelf of door werknemer(s) met opleidingsattest eenvoudige handelingen  
Voor bakeliet toepassingen voorziet de wet geen verplichting om deze asbestverdachte toepassing te laten verwijderen door een firma met een opleidingsattest eenvoudig handeling. U mag, in principe, ongeacht beschadigingen of vrije asbestvezels, deze asbesttoepassing zelf verwijderen met inachtneming van de nodige veiligheidsmaatregelen om Uzelf en uw omgeving te beschermen. Een beschadigde asbesttoepassing in slechte staat kan makkelijk verder breken of vergruizen. Er komen dan schadelijke asbestvezels vrij die ingeademd kunnen worden.

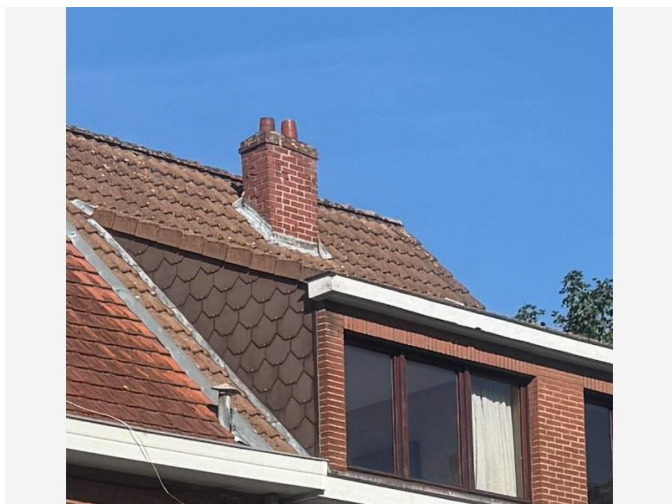
**Reden:** Het te onderzoeken materiaal situeert zich hoger dan 3,50 m te rekenen vanaf een veilige ondergrond

**Uitleg van de asbestdeskundige:** hoogte hoger dan 3,50m.

visueel niet-asbestverdacht.

er zouden asbestverdachte toepassingen aanwezig kunnen zijn in de schoorsteen zelf.

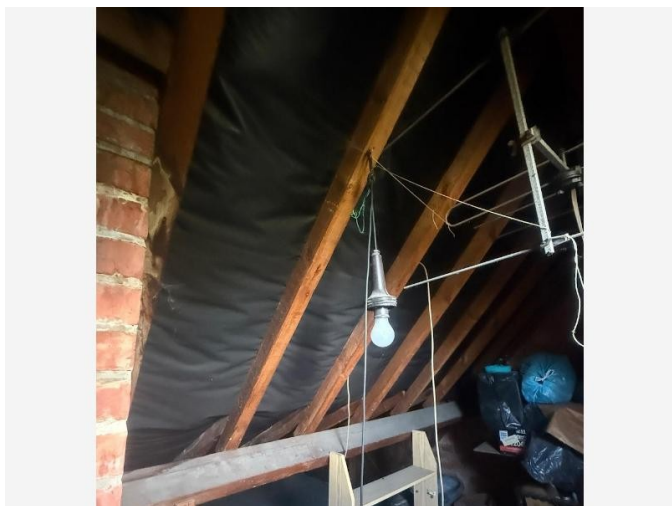
Er werden geen asbestverdachte toepassingen waargenomen.

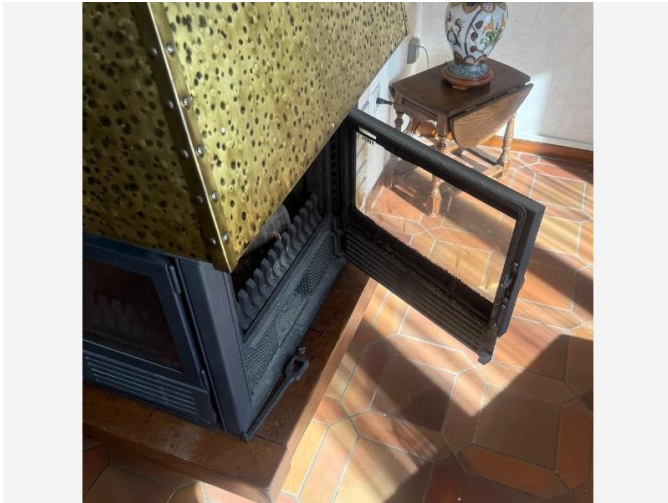
niet-asbestverdacht.

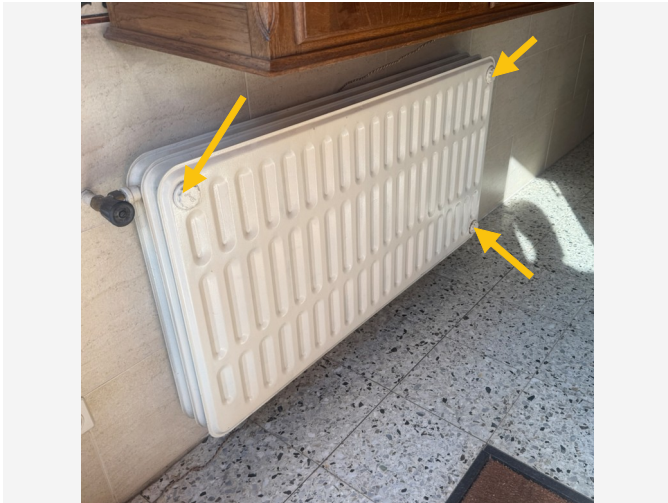
Achter de knoppen zou asbestverdachte pakking/dichting aanwezig kunnen zijn.

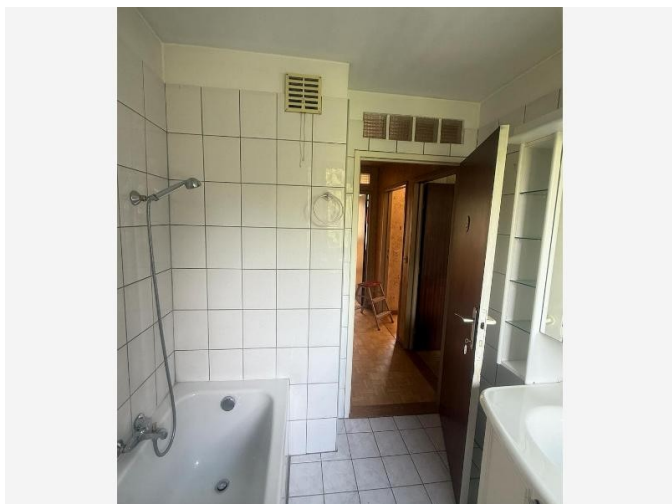
Achter de tegels zou asbestverdacht tegellijm aanwezig kunnen zijn.

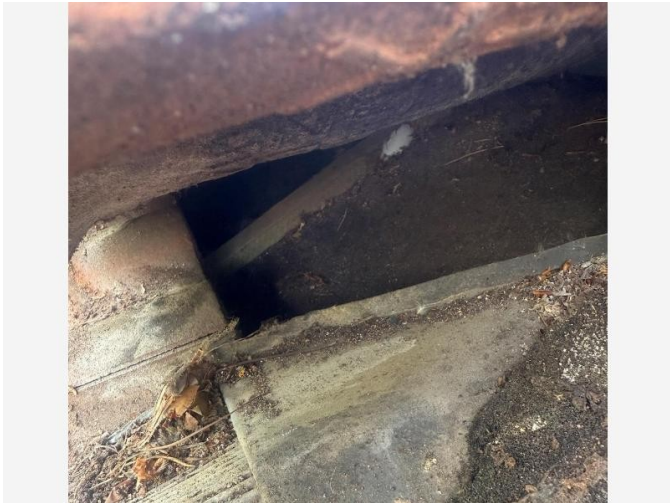
Er werden geen asbestverdachte toepassingen waargenomen.

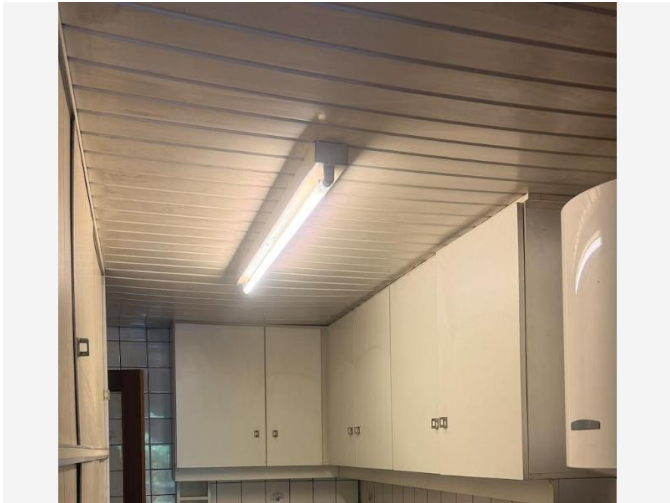
Achter het vals plafond zouden asbestverdachte toepassingen aanwezig kunnen zijn.

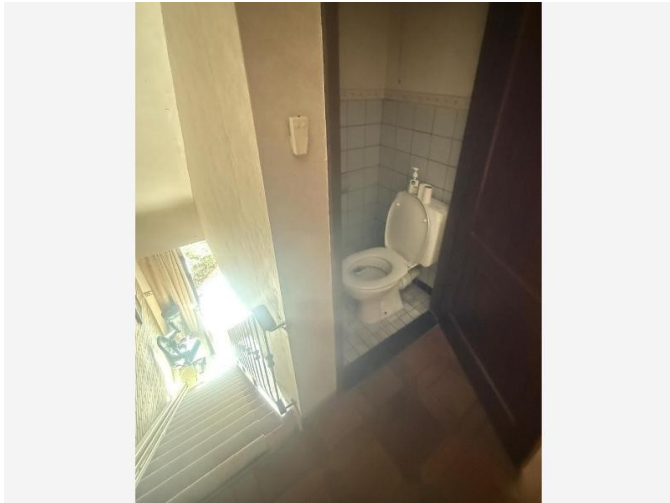
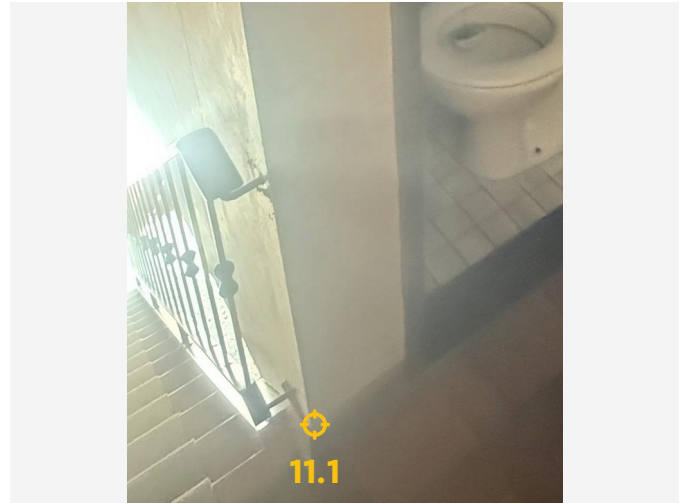
## Fiche 11: pleister muren

Geen asbest

| # | Type | Referentie | Resultaat |
|---|---|---|---|
| 11.1 | Mengmonster | M01 | Geen asbest |

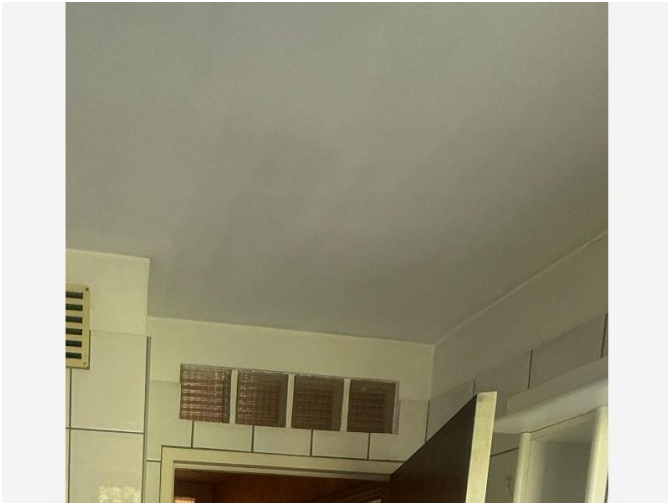
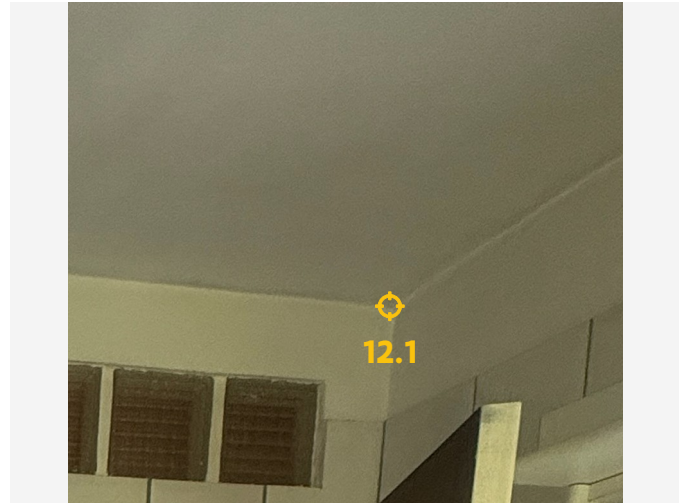
## Fiche 12: pleister plafond

Geen asbest

| # | Type | Referentie | Resultaat |
|---|---|---|---|
| 12.1 | Mengmonster | M02 | Geen asbest |

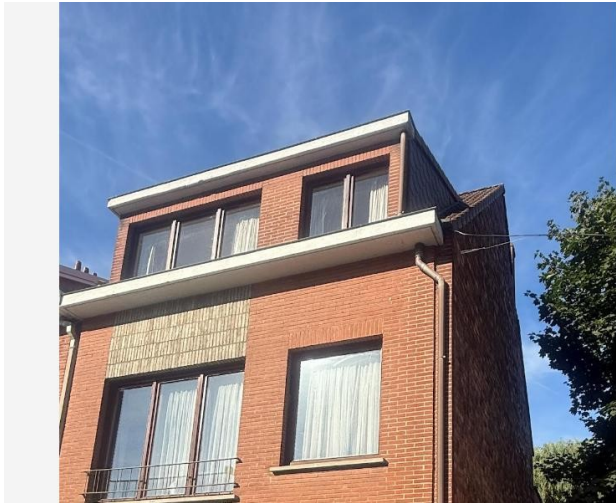
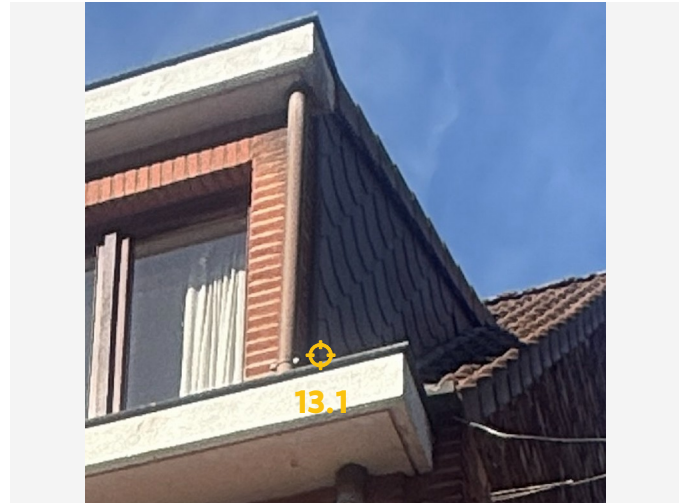
## Fiche 13: Leien zijgevel dakkapel

Geen asbest

| # | Type | Referentie | Resultaat |
|---|---|---|---|
| 13.1 | Puntmonster | M03 | Geen asbest |
