# Asbestinventarisatattest

Kasteelstraat 14, 2220 Heist-op-den-Berg

Attestnummer : 20251002-000465.000

**Niet-asbestveilig**

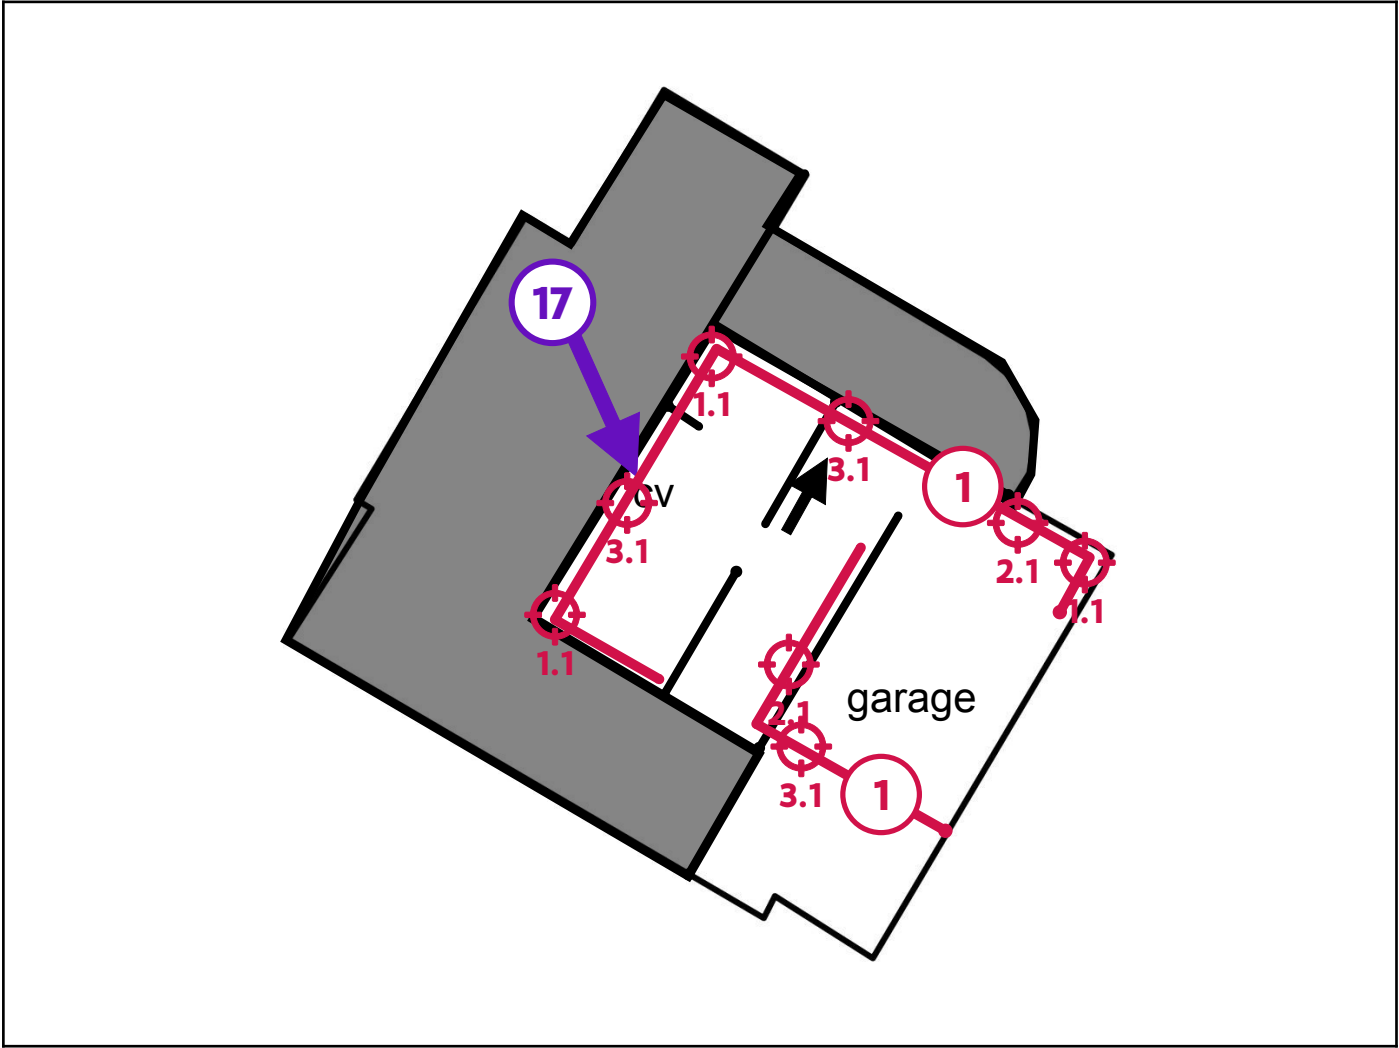
# Plan 1.2: Kelder

| Beschrijving | Type | Actie |
|---|---|---|
| 1. Leidingisolatie bochten | Asbestmateriaal | Dringend verwijderen |
| 2. Leidingisolatie rechte stukken A | Asbestmateriaal | Dringend verwijderen |
| 3. Leidingisolatie rechte stukken B | Asbestmateriaal | Dringend verwijderen |

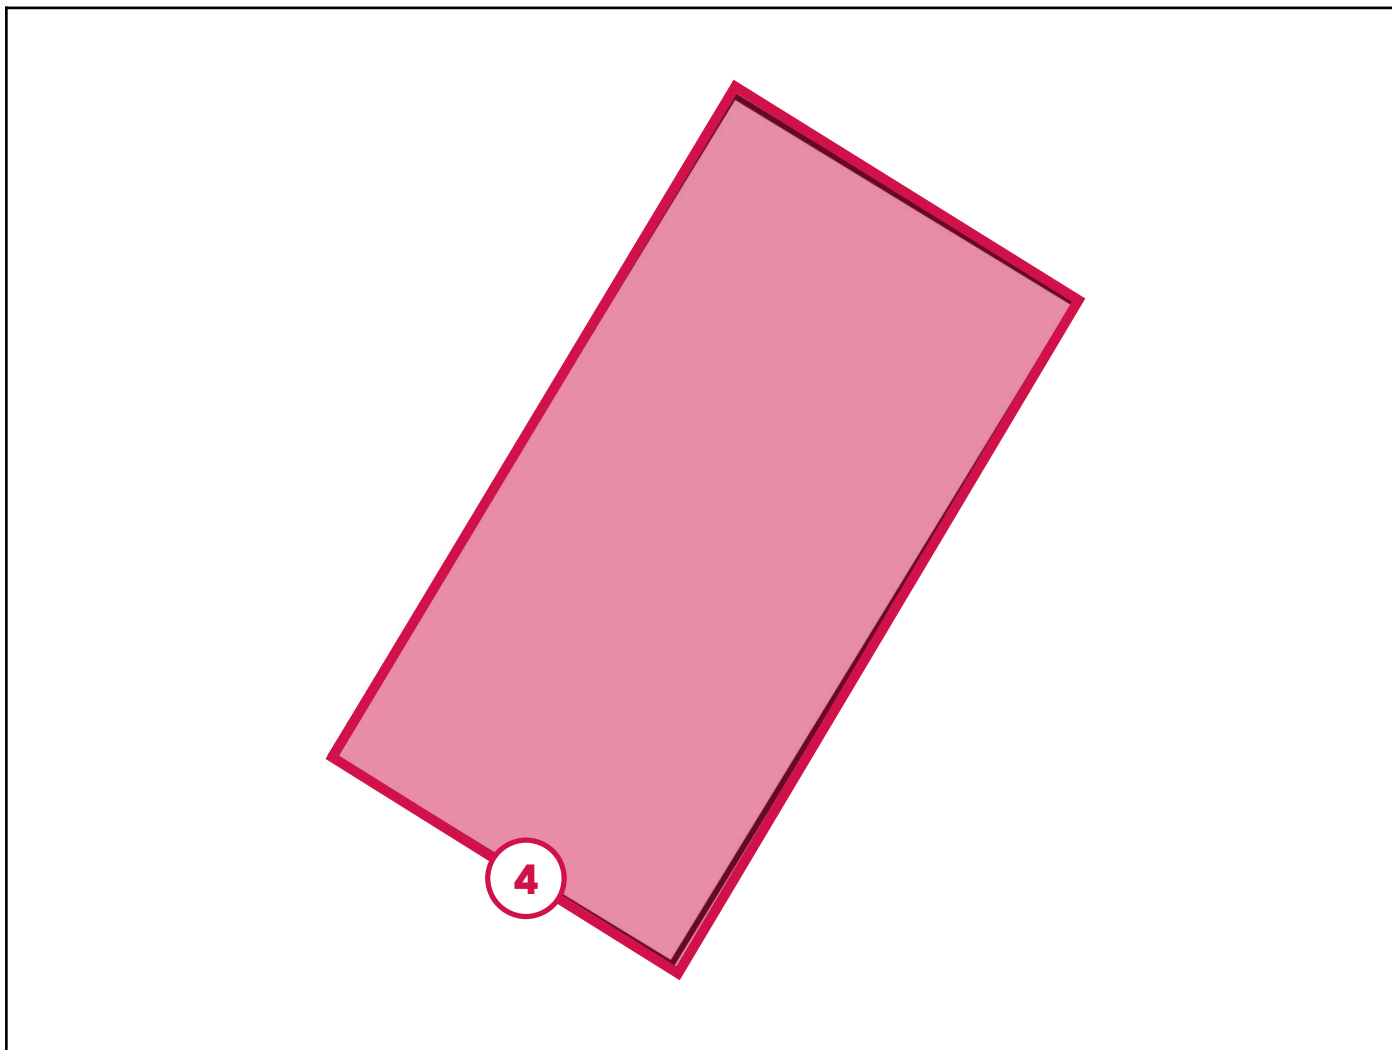
## Plan 2.1: Garage

| Beschrijving | Type | Actie |
|---|---|---|
| 4. golfplaten garage | Asbestmateriaal | Dringend verwijderen |

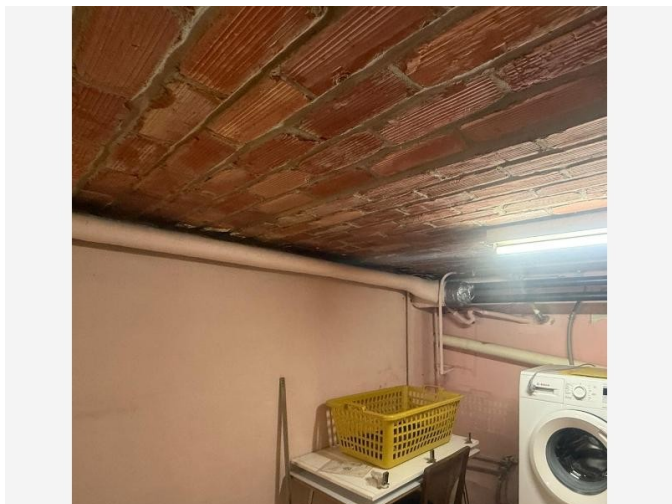
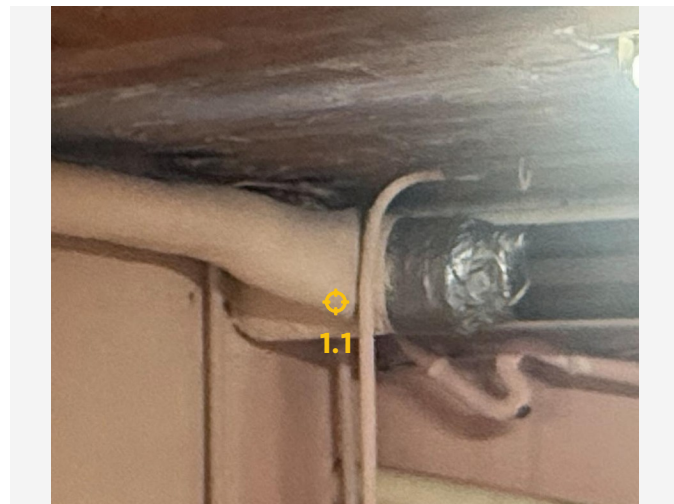
| Eindbeoordeling materiaalarisico | Hoog materiaalarisico en/of hoge kans op vezelvrijgave |

| Gebondenheid | Categorie 2: niet-hechtgebonden met matrix |
| Asbestsoort (vezeltype) | Amfibool aanwezig, uitgezonderd crocidoliet |
| Asbestconcentratie | Hoog ( $\geq 50\%$ ) |
| Afschermingsgraad van het gehele materiaal | Geheel of deels (ook) vrij aan de binnenlucht |
| Toestand van het materiaal | Matig beschadigd, matig verweerd |

| # | Type | Referentie | Resultaat |
|---|---|---|---|
| 1.1 | Mengmonster | M07 | Amosiet |

| Beschrijving | Leidingisolatie bochten |
| Asbestmateriaal | In-situ afwerkingslagen - Thermische isolatie |

**Dringend verwijderen**

- Zorg voor een veilig beheer. Vermijd het beschadigen van het asbestmateriaal. Controleer de toestand jaarlijks op wijzigingen.
- Verwijder dit asbestmateriaal zo snel mogelijk. Volg de toestand goed op.

- Hermetische zone (erkend asbestverwijderaar) losgebonden asbest.

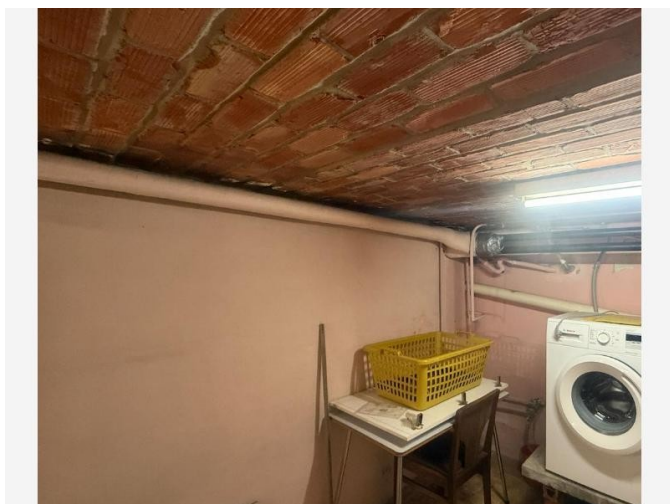
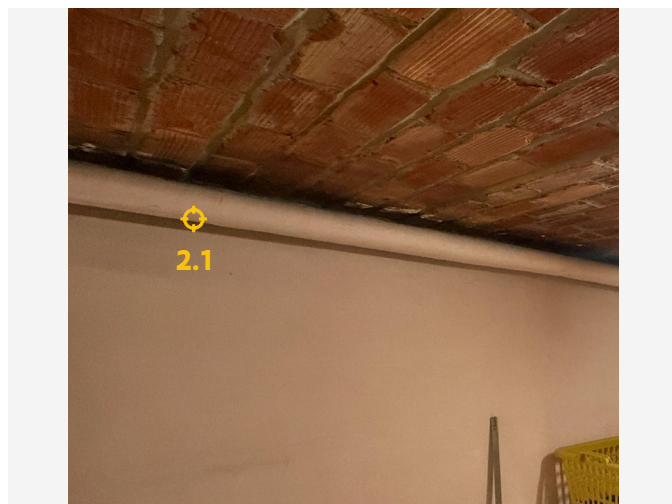
| Eindbeoordeling materiaalisico | Hoog materiaalisico en/of hoge kans op vezelvrijgave |

| Gebondenheid | Categorie 2: niet-hechtgebonden met matrix |
| Asbestsoort (vezeltype) | Amfibool aanwezig, uitgezonderd crocidoliet |
| Asbestconcentratie | Hoog ( $\geq 50\%$ ) |
| Afschermingsgraad van het gehele materiaal | Geheel of deels (ook) vrij aan de binnenlucht |
| Toestand van het materiaal | Matig beschadigd, matig verweerd |

| # | Type | Referentie | Resultaat |
|---|---|---|---|
| 2.1 | Mengmonster | M08 | Amosiet |

| Beschrijving | Leidingisolatie rechte stukken A |
| Asbestmateriaal | In-situ afwerkingslagen - Thermische isolatie |

**Dringend verwijderen**

- Zorg voor een veilig beheer. Vermijd het beschadigen van het asbestmateriaal. Controleer de toestand jaarlijks op wijzigingen.
- Verwijder dit asbestmateriaal zo snel mogelijk. Volg de toestand goed op.

- Hermetische zone (erkend asbestverwijderaar) losgebonden asbest.

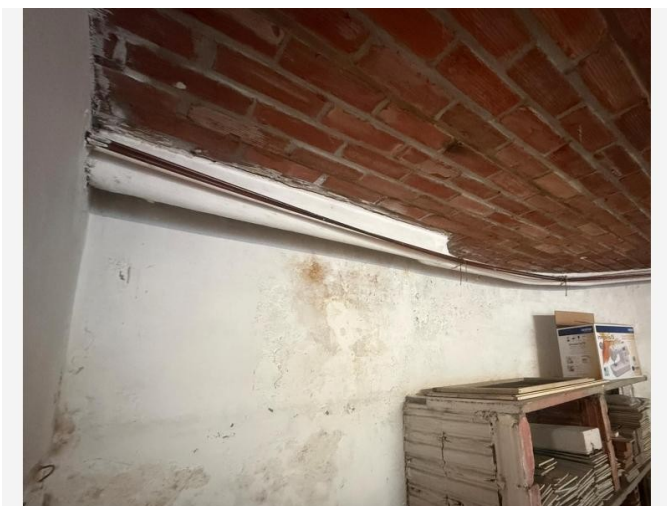
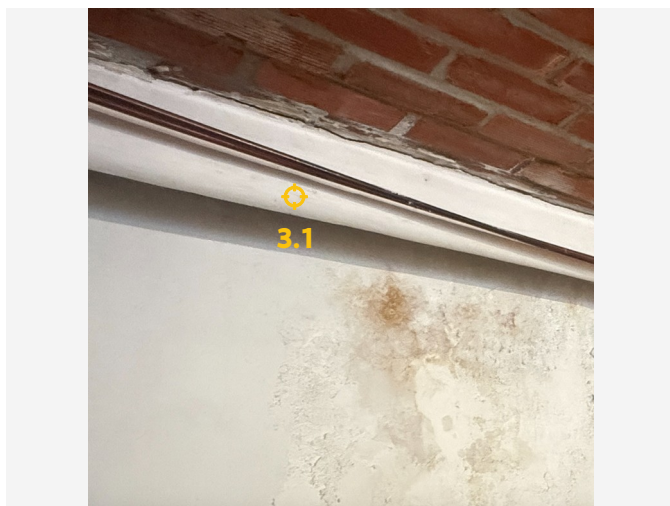
| Eindbeoordeling materiaalarisico | Hoog materiaalarisico en/of hoge kans op vezelvrijgave |

| Gebondenheid | Categorie 2: niet-hechtgebonden met matrix |
| Asbestsoort (vezeltype) | Amfibool aanwezig, uitgezonderd crocidoliet |
| Asbestconcentratie | Hoog ( $\geq 50\%$ ) |
| Afschermingsgraad van het gehele materiaal | Geheel of deels (ook) vrij aan de binnenlucht |
| Toestand van het materiaal | Matig beschadigd, matig verweerd |

| # | Type | Referentie | Resultaat |
|---|---|---|---|
| 3.1 | Mengmonster | M09 | Amosiet |

| Beschrijving | Leidingisolatie rechte stukken B |
| Asbestmateriaal | In-situ afwerkingslagen - Thermische isolatie |

**Dringend verwijderen**

- Zorg voor een veilig beheer. Vermijd het beschadigen van het asbestmateriaal. Controleer de toestand jaarlijks op wijzigingen.
- Verwijder dit asbestmateriaal zo snel mogelijk. Volg de toestand goed op.

- Hermetische zone (erkend asbestverwijderaar) losgebonden asbest.

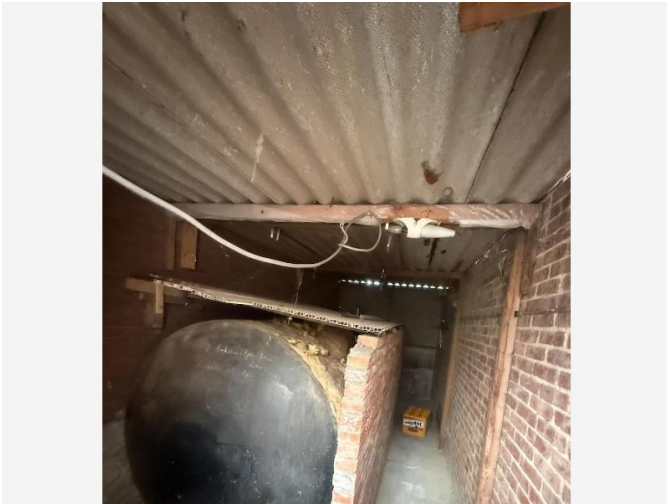
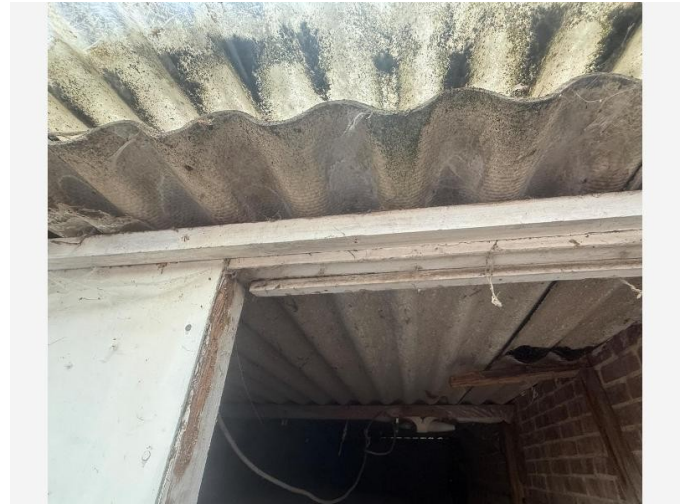
| Eindbeoordeling materiaalsrisico | Hoog materiaalsrisico en/of hoge kans op vezelvrijgave |

| Gebondenheid | Categorie 1: hechtgebonden in oorsprong |
| Asbestsoort (vezeltype) | Crocidoliet aanwezig |
| Asbestconcentratie | Laag (< 50%) |
| Afschermingsgraad van het gehele materiaal | Geheel of deels (ook) vrij aan de binnenlucht |
| Toestand van het materiaal | Matig beschadigd, matig verweerd |

| Beschrijving | golfplaten garage |
| Asbestmateriaal | Dak- en gevelbekleding - Golfplaat |

**Dringend verwijderen**

- Zorg voor een veilig beheer. Vermijd het beschadigen van het asbestmateriaal. Controleer de toestand jaarlijks op wijzigingen.
- Verwijder dit asbestmateriaal zo snel mogelijk. Volg de toestand goed op.
- Voer bijkomende staalname(s) uit.

- Eenvoudige handelingen: mag via doe-het-zelf of door werknemer(s) met opleidingsattest eenvoudige handelingen  
U mag deze toepassing zelf verwijderen.
