# Asbestinventarisatetest

Stuivenbergbaan 118, 2800 Mechelen

Attestnummer : 20250619-000209.000

Uitgegeven op : 19.06.2025

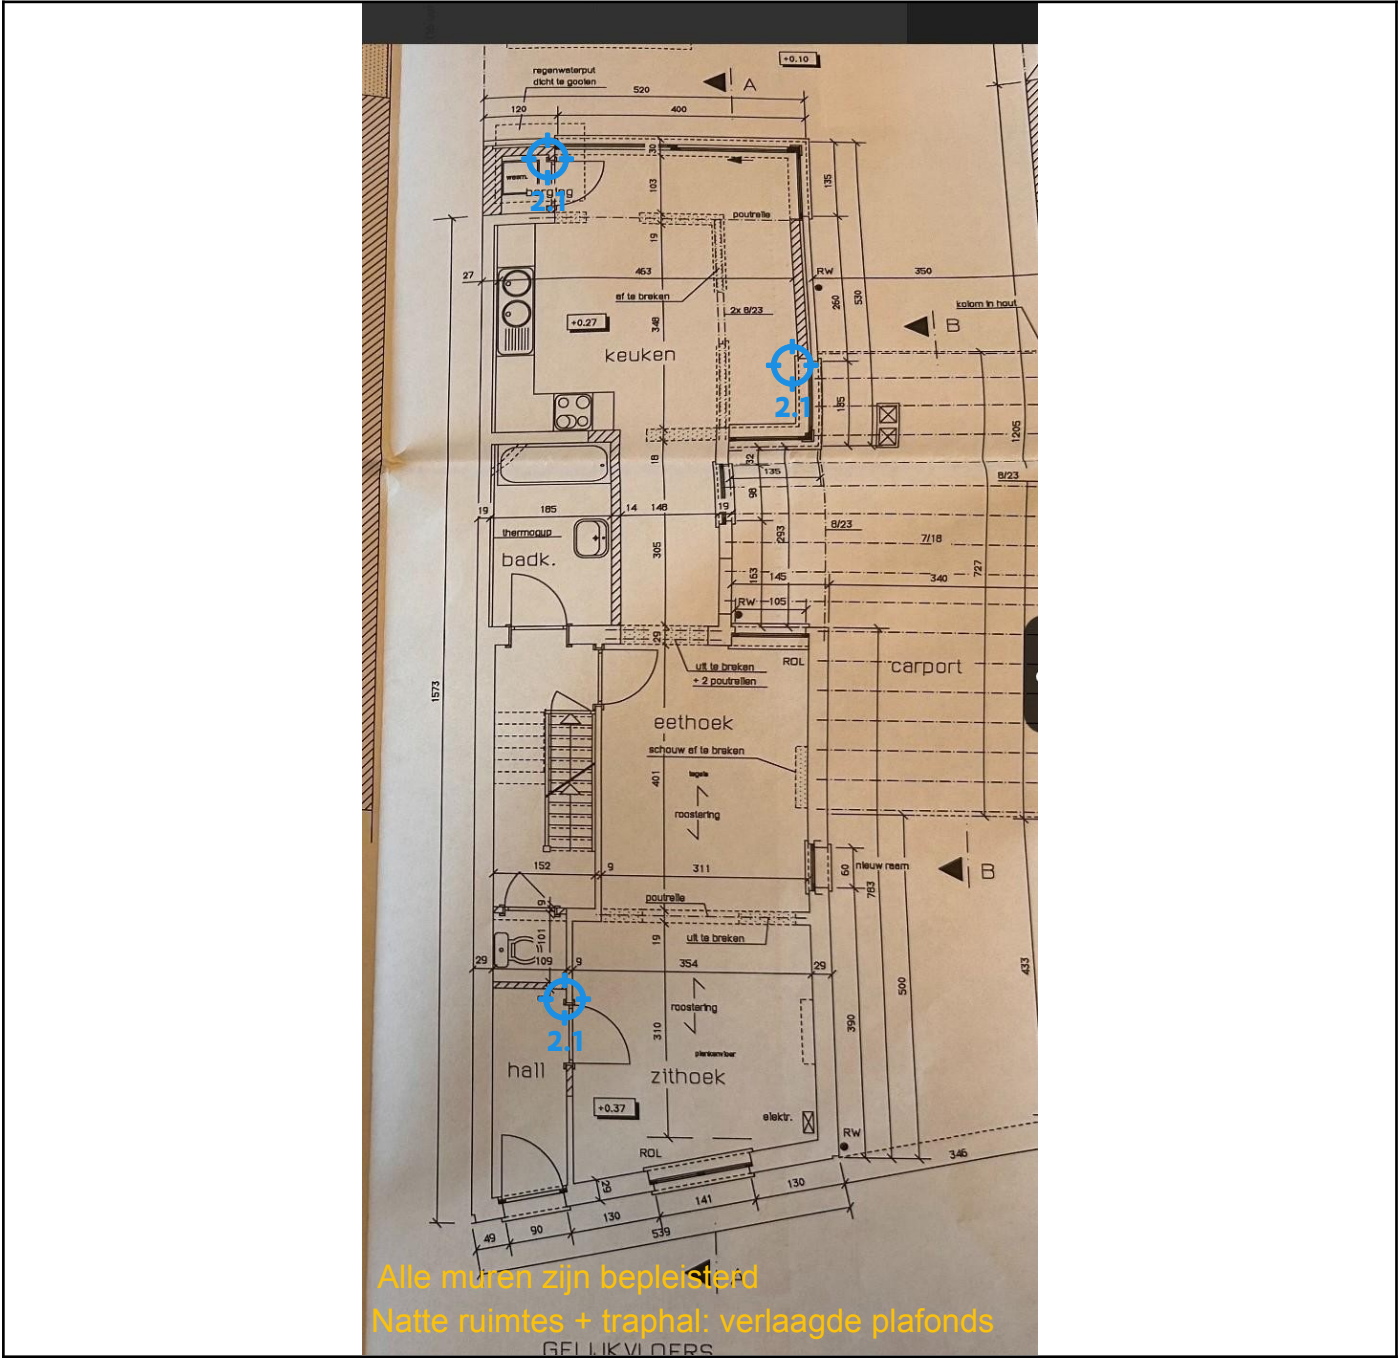
# Plan 1.2: Gelijkvloers

| Beschrijving | Type | Actie |
|---|---|---|
| 2. Pleisterwerk muren | Geen asbest | - |
| 2.1 Code: M01 | Mengmonster | - |
| 4. Pleisterwerk plafonds | Geen asbest | - |

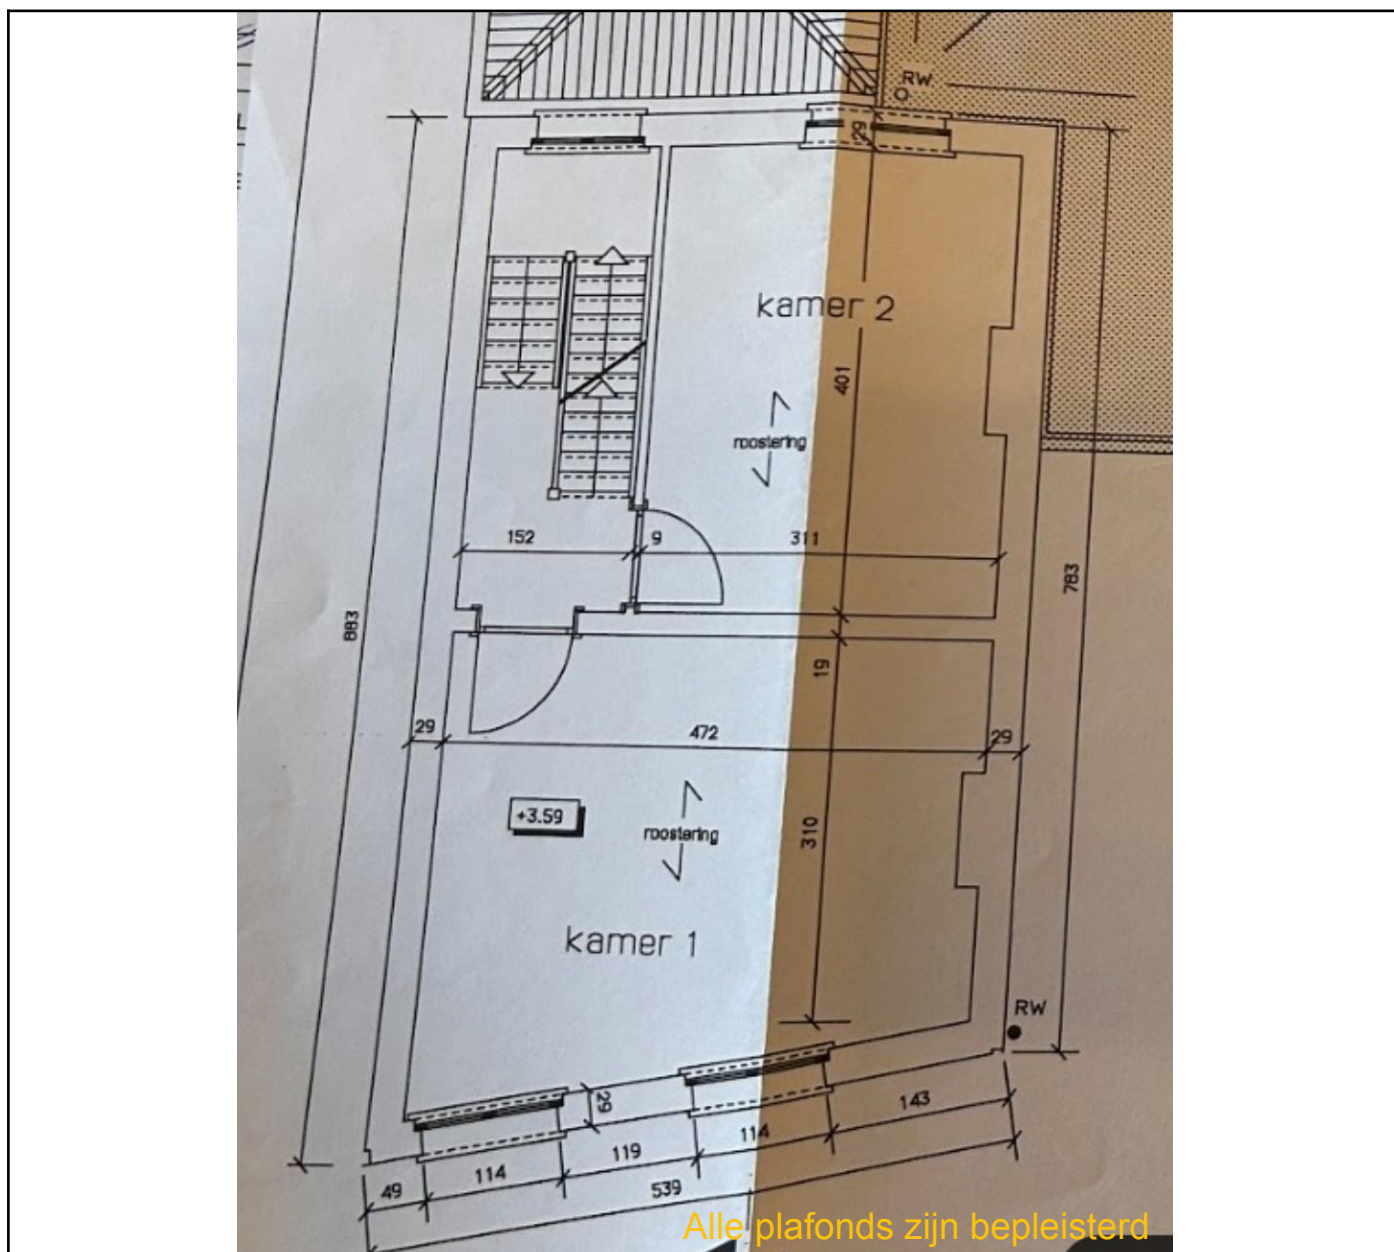
## Plan 1.3: 1ste verdieping

| Beschrijving | Type | Actie |
|---|---|---|
| 4. Pleisterwerk plafonds | Geen asbest | - |

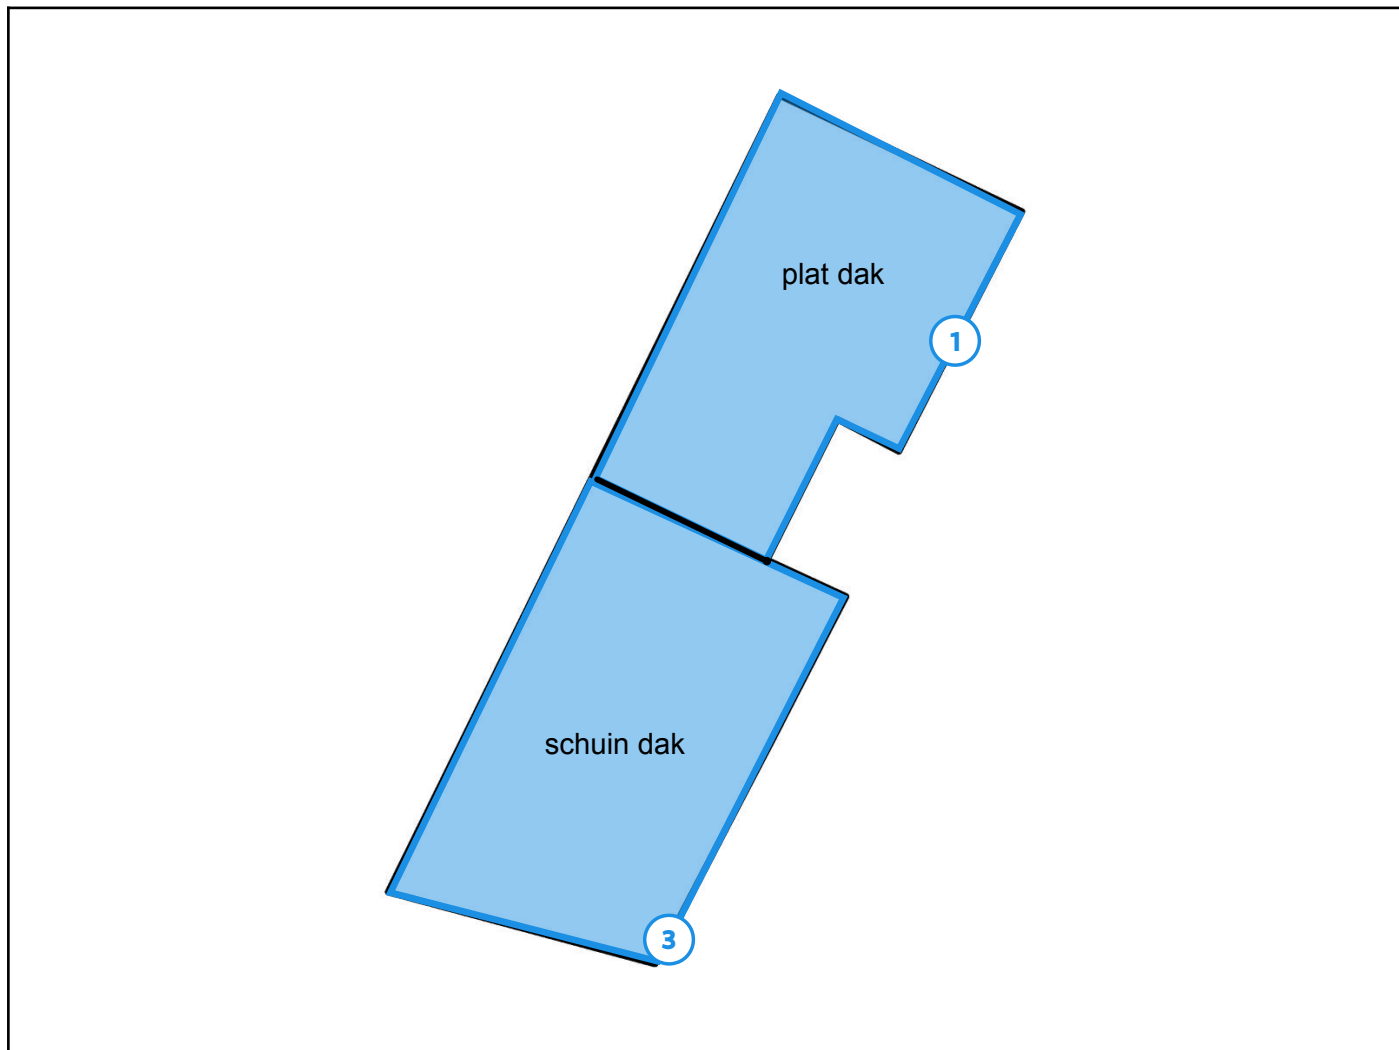
## Plan 1.5: Dak

| Beschrijving | Type | Actie |
|---|---|---|
| 1. Roofing | Geen asbest | - |
| 3. Dakleien | Geen asbest | - |

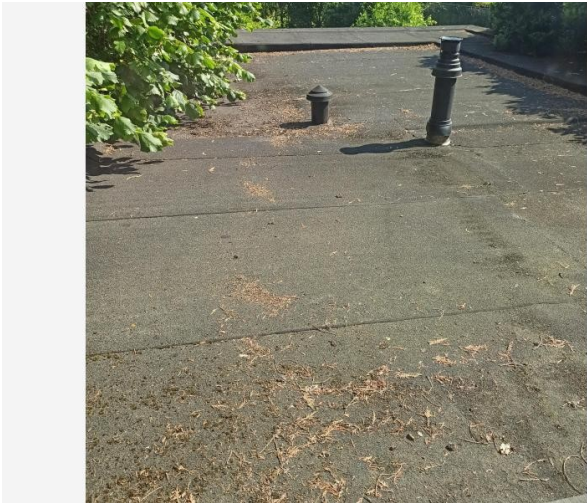
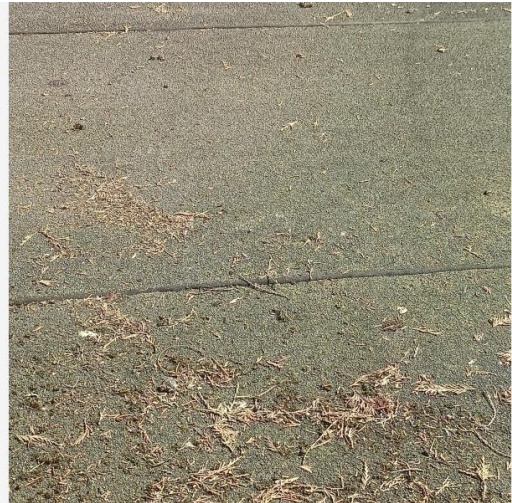
## Fiche 1: Roofing

Geen asbest

| Beschrijving | Roofing |
| Bindmiddel van materiaal | Bitumen (roofing, teer, asfalt) |
| Identificatiemethode | Vaststelling met bewijsdocument, zonder monstername |

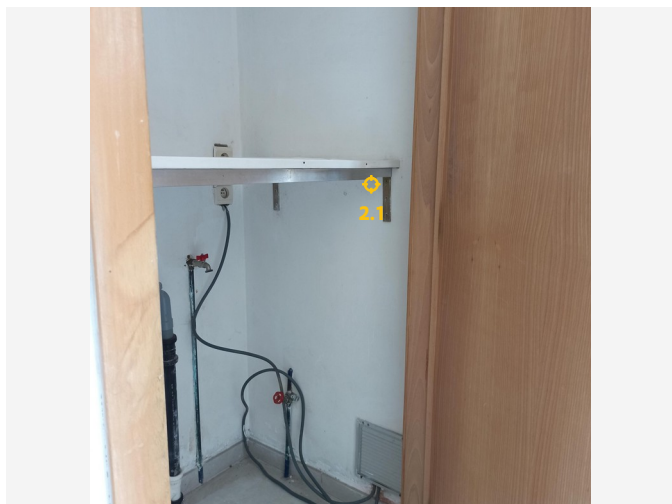
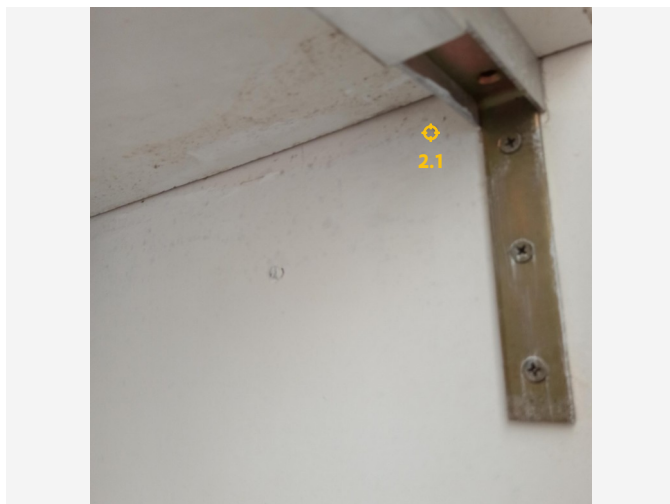
## Fiche 2: Pleisterwerk muren

Geen asbest

| # | Type | Referentie | Resultaat |
|---|---|---|---|
| 2.1 | Mengmonster | M01 | Geen asbest |

| Opmerking | Gelijkvloers: alle muren zijn bepleisterd<br>1ste verdieping: alle muren zijn bepleisterd<br>Zolder: gyproc |

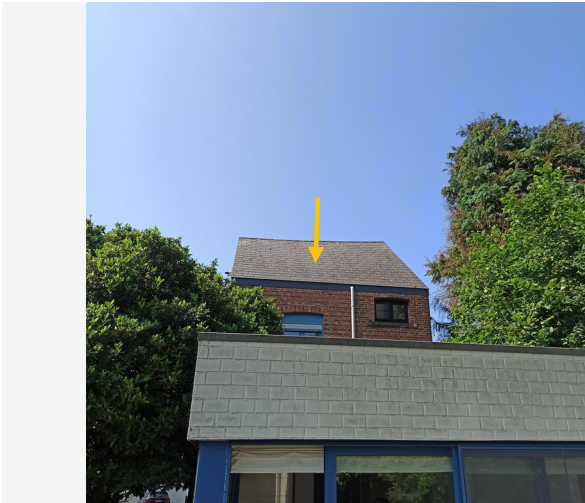
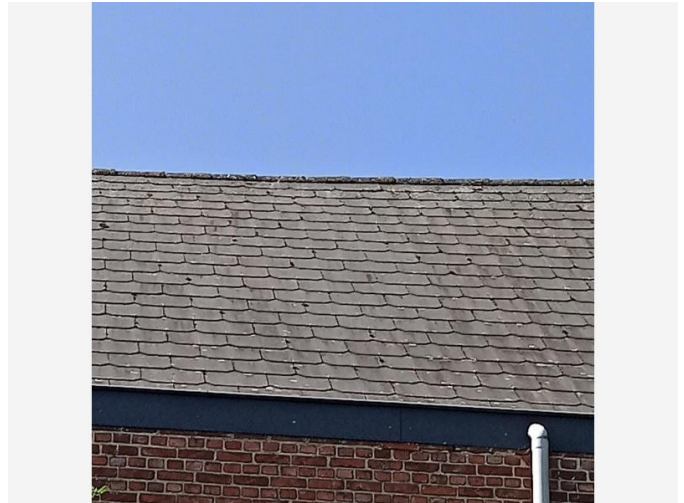
## Fiche 3: Dakleien

Geen asbest

| Beschrijving | Dakleien |
| Bindmiddel van materiaal | Cement |
| Identificatiemethode | Vaststelling met bewijsdocument, zonder monstername |

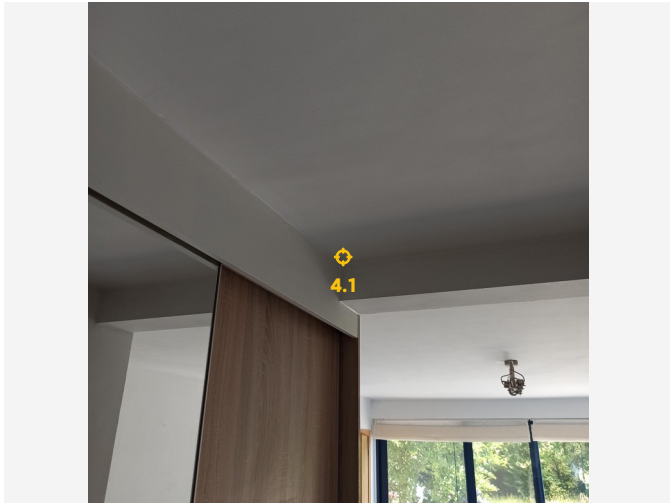
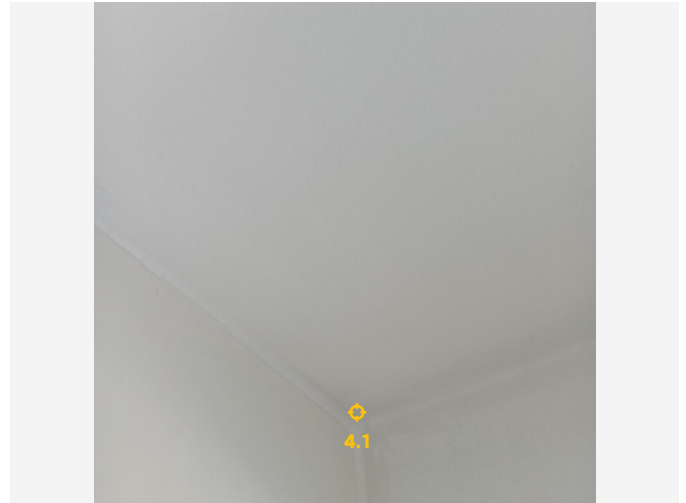
## Fiche 4: Pleisterwerk plafonds

Geen asbest

| # | Type | Referentie | Resultaat |
|---|---|---|---|
| 4.1 | Mengmonster | M02 | Geen asbest |

| Opmerking | Gelijkvloers: natte ruimtes + traphal: verlaagde plafonds<br>1ste verdieping: alle plafonds zijn bepleisterd<br>Zolder: gyproc |
