# Asbestinventarisat attest

Mechelsebaan 71, 3140 Keerbergen

Attestnummer : 20251002-000331.002

**Asbestveilig** (maar niet asbestvrij)

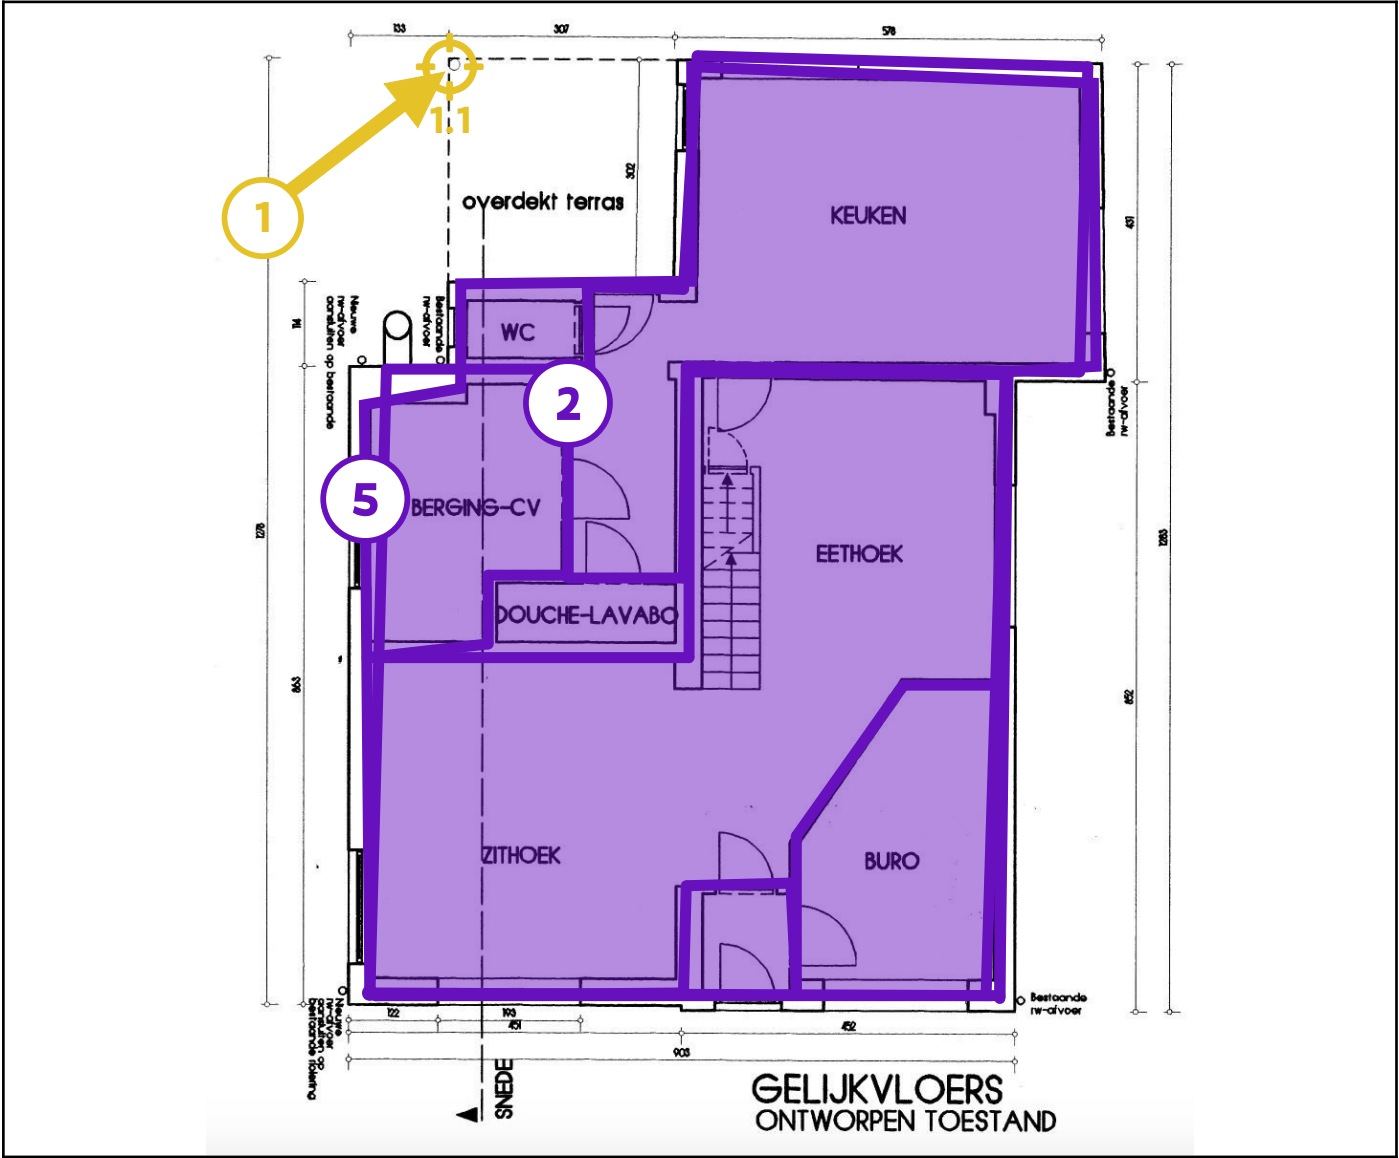
# Plan 1.2: Gelijkvloers

| Beschrijving | Type | Actie |
|---|---|---|
| 1. Steunpaal tuin | Asbestmateriaal | Zorgvuldig beheren |

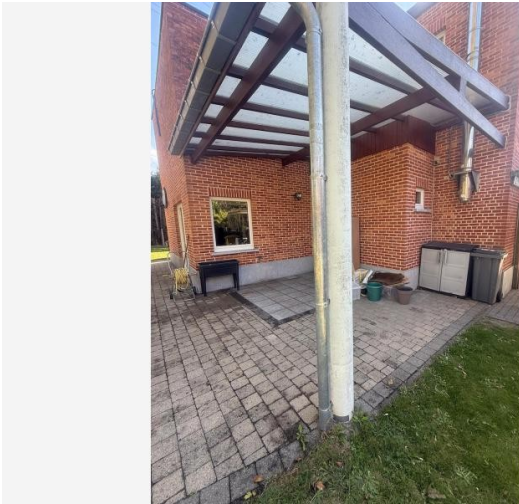
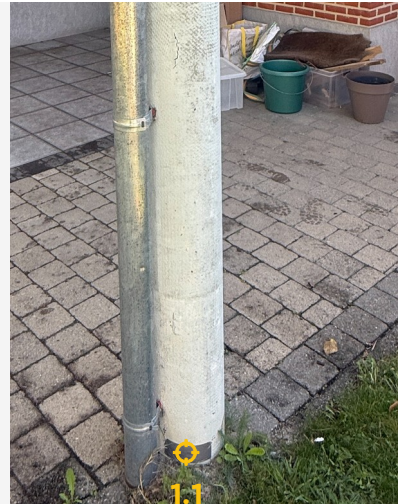
Het asbestmateriaal valt onder de mijlpaal van 2040.

| Eindbeoordeling materiaalisico | Laag materiaalisico en/of verlaagde kans op vezelvrijgave |

| Gebondenheid | Categorie 1: hechtgebonden in oorsprong |
| Asbestsoort (vezeltype) | Alleen chrysotiel |
| Asbestconcentratie | Laag (< 50%) |
| Afschermingsgraad van het gehele materiaal | Geheel of deels vrij aan de buitenlucht |
| Toestand van het materiaal | Licht beschadigd, licht verweerd. Intact calciumsilicaatmateriaal of categorie III 'gebondenheid' |

| # | Type | Referentie | Resultaat |
|---|---|---|---|
| 1.1 | Puntmonster | M01 | Chrysotiel |

| Beschrijving | Steunpaal tuin |
| Asbestmateriaal | Buis, koker, leiding, pijp, doorvoer |

- Zorg voor een veilig beheer. Vermijd het beschadigen van het asbestmateriaal. Controleer de toestand jaarlijks op wijzigingen.
- Scherm in afwachting van verwijdering het asbestmateriaal af van luchtstromingen en verstoring: bijvoorbeeld door het te verpakken, te fixeren, af te dekken, signalisatie - afbakening aan te brengen, ...

- Eenvoudige handelingen: mag via doe-het-zelf of door werknemer(s) met opleidingsattest eenvoudige handelingen  
Gelet op de ligging en omvang, en niet-éénvoudig bereikbaar, best een werknemer met opleidingsattest éénvoudige handelingen of een erkend asbestverwijderaar contacteren.
- Eenvoudige handelingen: enkel door erkend asbestverwijderaar  
Gelet op de ligging en omvang, en niet-éénvoudig bereikbaar, best een werknemer met opleidingsattest éénvoudige handelingen of een erkend asbestverwijderaar contacteren.

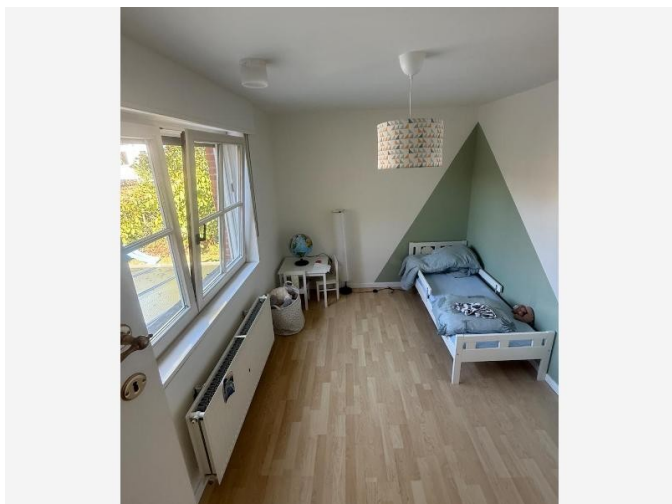
Achter de valse muren zouden asbestverdachte toepassingen aanwezig kunnen zijn.

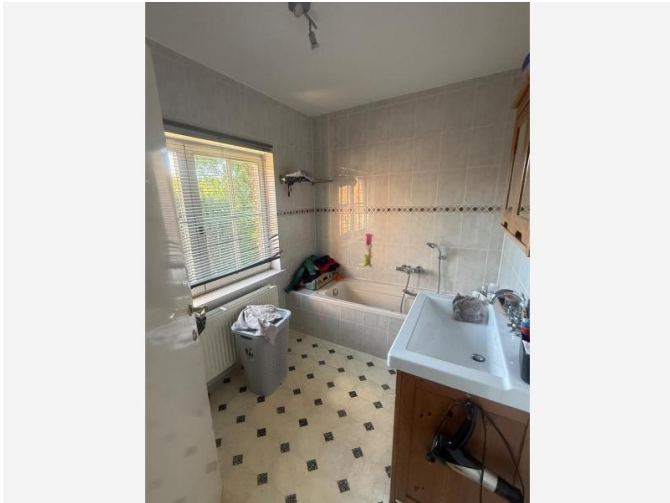
Achter de tegels zou asbestverdacht tegellijm aanwezig kunnen zijn.

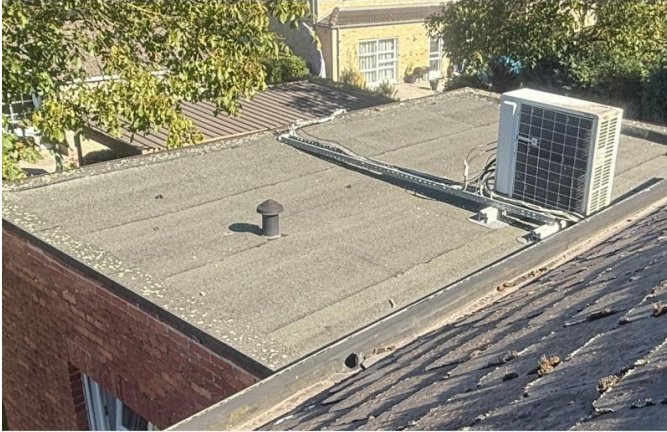
geplaatst in 2008.

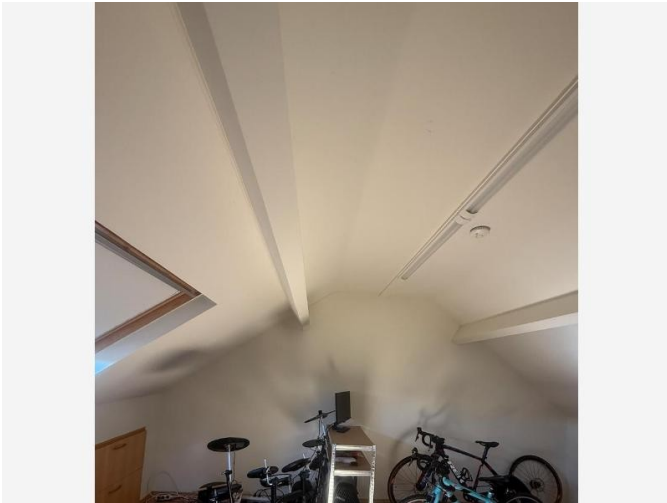
Achter het vals plafond zouden er asbestverdachte toepassingen kunnen zijn.

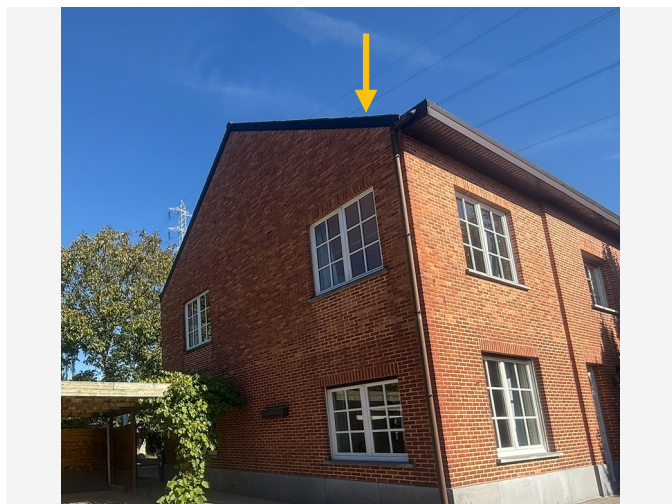
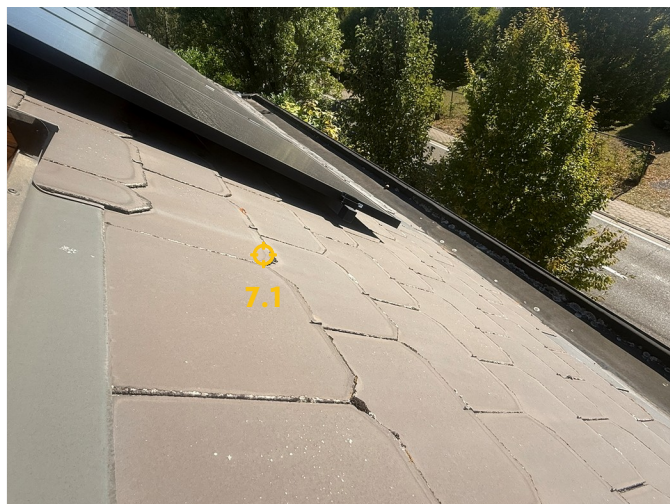
## Fiche 7: dakleien

Geen asbest

| # | Type | Referentie | Resultaat |
|---|---|---|---|
| 7.1 | Puntmonster | M03 | Geen asbest |

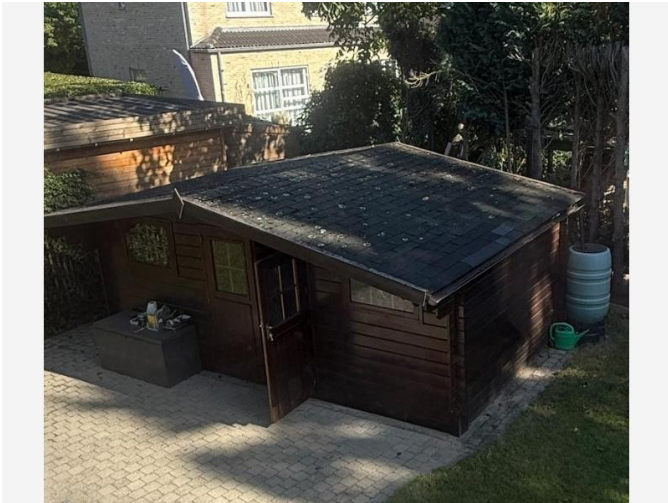
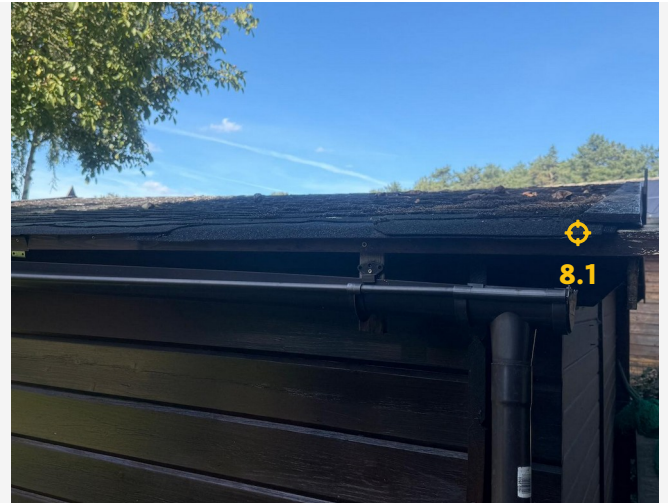
## Fiche 8: Shingle tuinhuis

Geen asbest

| # | Type | Referentie | Resultaat |
|---|---|---|---|
| 8.1 | Puntmonster | M02 | Geen asbest |
