# Asbestinventarisatetest

Ijzerenveld 136, 2860 Sint-Katelijne-Waver

Attestnummer : 20250417-000474.000

Uitgegeven op : 17.04.2025

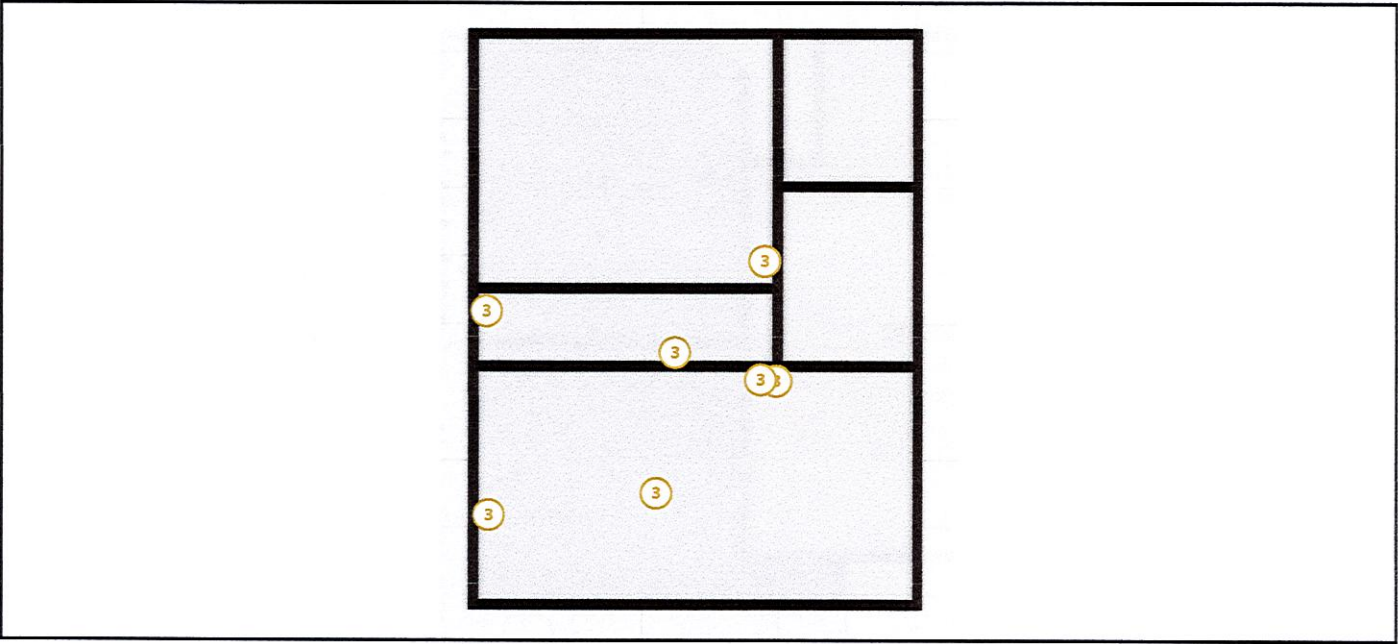
# Plan 1.1: Kelder

| Beschrijving | Type | Actie |
|---|---|---|
| 3. Schakelaars en stopcontacten | Asbestmateriaal | Zorgvuldig beheren |

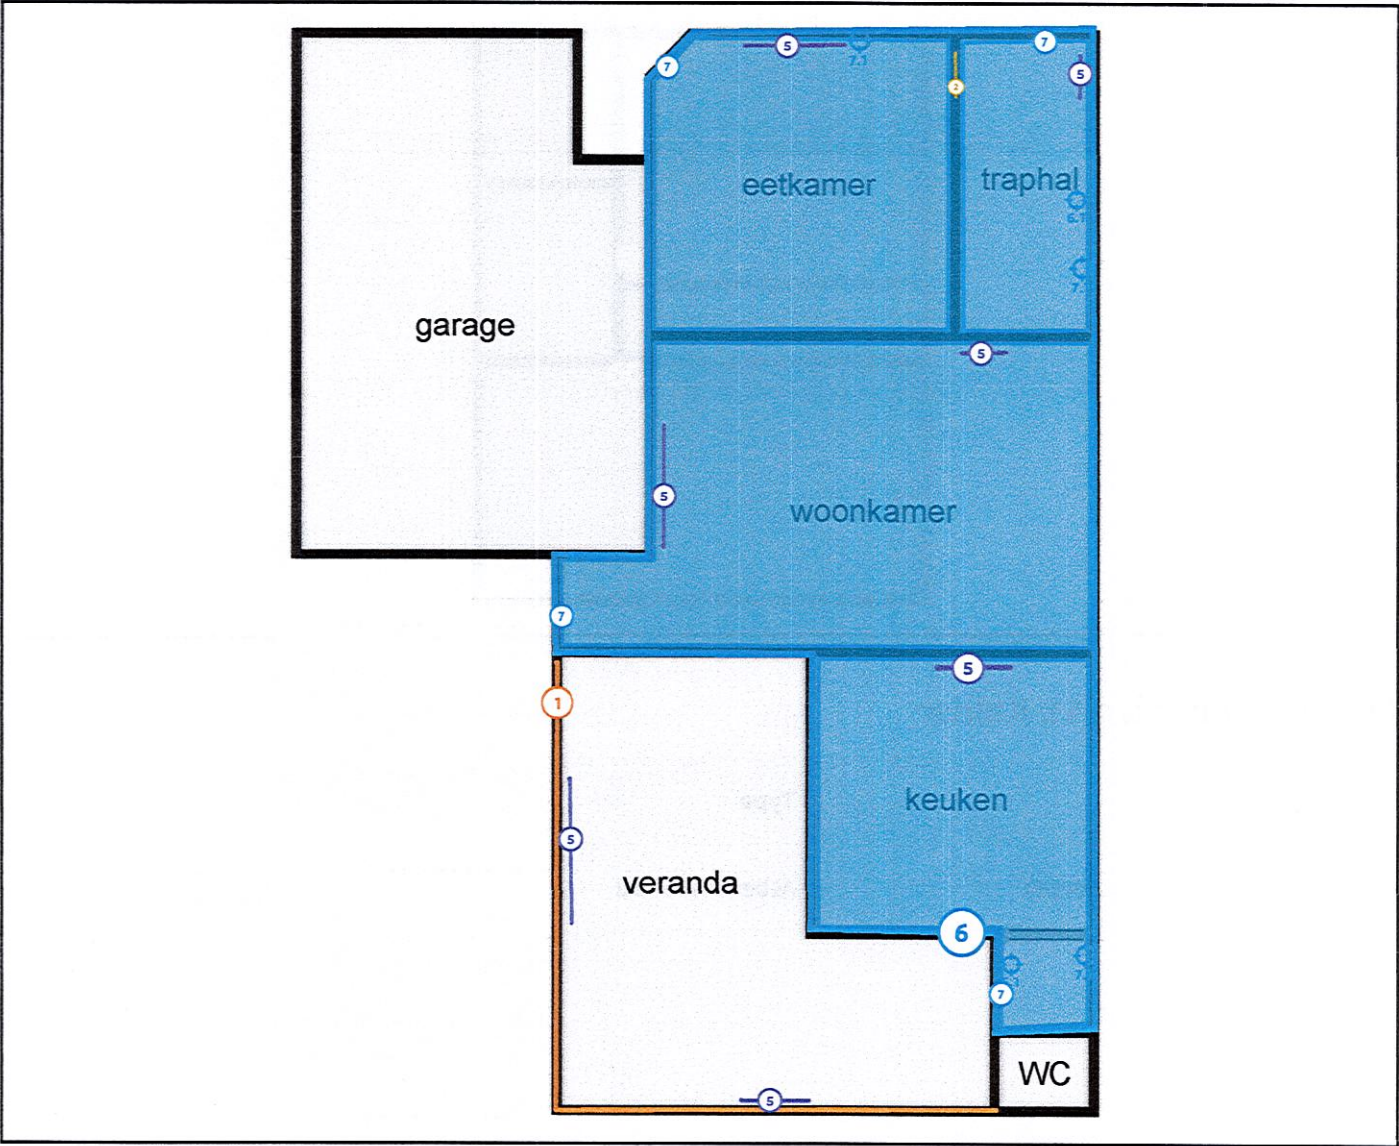
# Plan 1.2: Gelijkvloers

| Beschrijving | Type | Actie |
|---|---|---|
| 1. Mastiek | Asbestmateriaal | Verwijderen |
| 2. Dorpel | Asbestmateriaal | Zorgvuldig beheren |
| 5. Radiatoren | Advies | - |

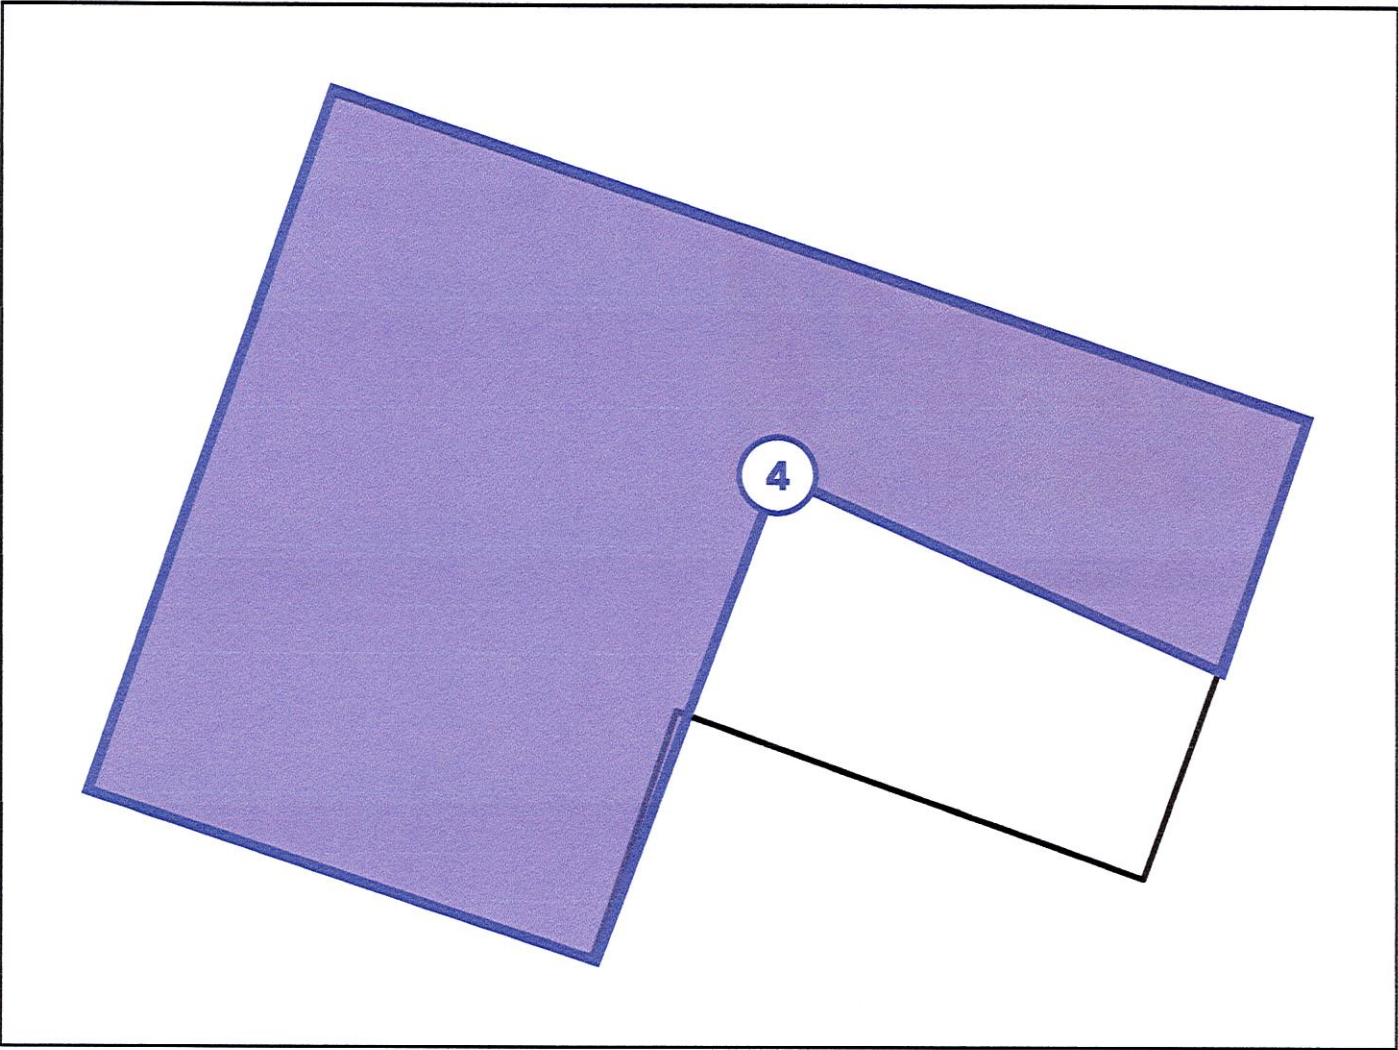
# Plan 1.4: Dakbedekking

| Beschrijving | Type | Actie |
|---|---|---|
| 4. Plat dak | Beperking | - |

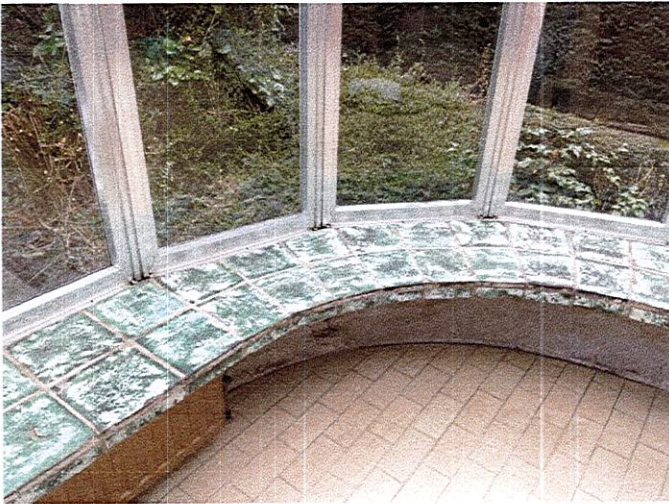
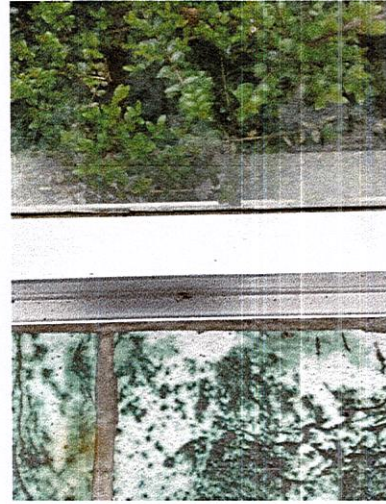
Het asbestmateriaal valt onder de mijlpaal van 2040.

Verwijderen

| Eindbeoordeling materiaalrisico | Verhoogd materiaalrisico en/of verhoogde kans op vezelvrijgave |

| Asbestsoort (vezeltype) | Amfibool aanwezig, uitgezonderd crocidoliet |
| Toestand van het materiaal | Matig beschadigd, matig verweerd |

| Beschrijving | Mastiek |

- Zorg voor een veilig beheer. Vermijd het beschadigen van het asbestmateriaal. Controleer de toestand jaarlijks op wijzigingen.
- Voer bijkomende staalname(s) uit.

- Eenvoudige handelingen: mag via doe-het-zelf of door werknemer(s) met opleidingsattest eenvoudige handelingen  
De raam, glas met kader, in zijn geheel verwijderen.

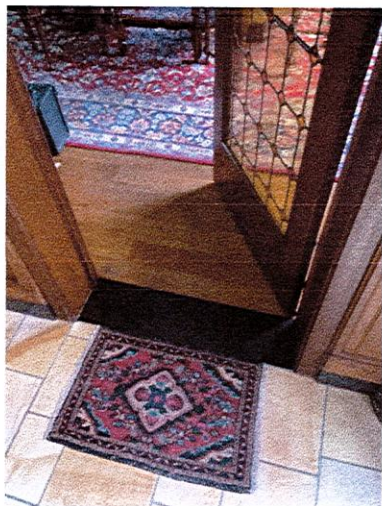
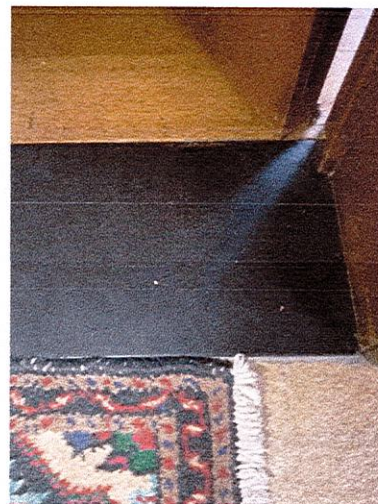
Het asbestmateriaal valt onder de mijlpaal van 2040.

Zorgvuldig beheren

| Eindbeoordeling materiaalrisico | Zeer laag materiaalrisico en/of zeer lage kans op vezelvrijgave |

| Asbestsoort (vezeltype) | Alleen chrysotiel |
| Toestand van het materiaal | Onbeschadigd, niet verweerd |

| Beschrijving | Dorpel |

- Zorg voor een veilig beheer. Vermijd het beschadigen van het asbestmateriaal. Controleer de toestand jaarlijks op wijzigingen.
- Voer bijkomende staalname(s) uit.

- Eenvoudige handelingen: mag via doe-het-zelf of door werknemer(s) met opleidingsattest eenvoudige handelingen  
De toepassing kan in zijn geheel verwijderd worden.

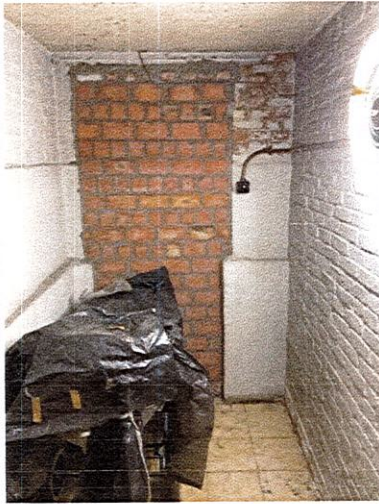
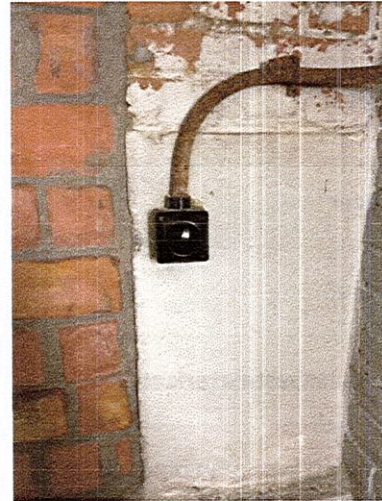
Het asbestmateriaal valt onder de mijlpaal van 2040.

Zorgvuldig beheren

| Eindbeoordeling materiaalrisico | Laag materiaalrisico en/of verlaagde kans op vezelvrijgave |

| Asbestsoort (vezeltype) | Crocidoliet aanwezig |
| Toestand van het materiaal | Onbeschadigd, niet verweerd |

| Beschrijving | Schakelaars en stopcontacten |

- Zorg voor een veilig beheer. Vermijd het beschadigen van het asbestmateriaal. Controleer de toestand jaarlijks op wijzigingen.

- Eenvoudige handelingen: mag via doe-het-zelf of door werknemer(s) met opleidingsattest eenvoudige handelingen  
De toepassing kan in zijn geheel verwijderd worden zonder te breken.

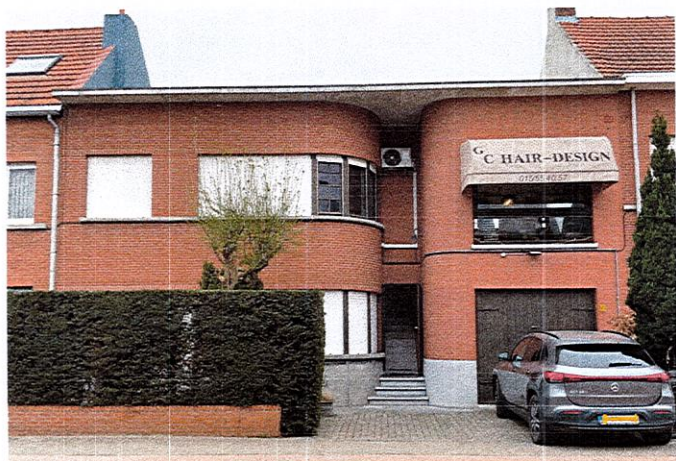
**Reden:** Het te onderzoeken materiaal situeert zich hoger dan 3,50 m te rekenen vanaf een veilige ondergrond

**Uitleg van de asbestdeskundige:** Het dak bevindt zich hoger dan 3,5 meter.

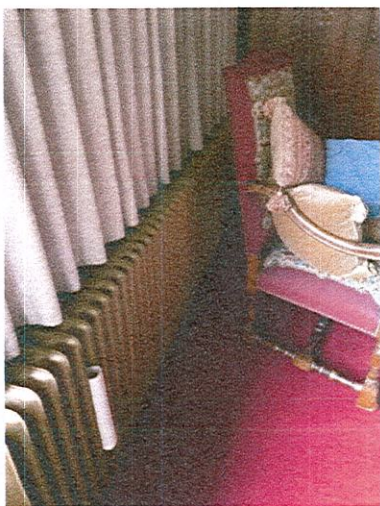
Mogelijks zitten er langs de binnenzijde asbesthoude pakkingen, deze kunnen zijn momenteel niet visueel waarneembaar.

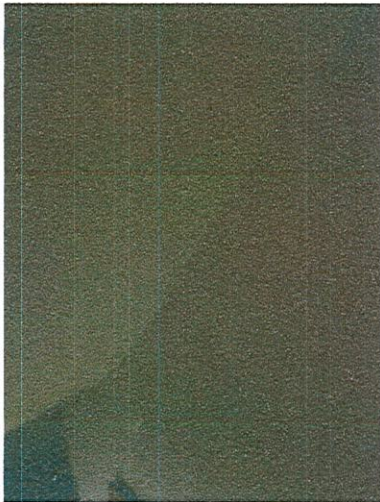
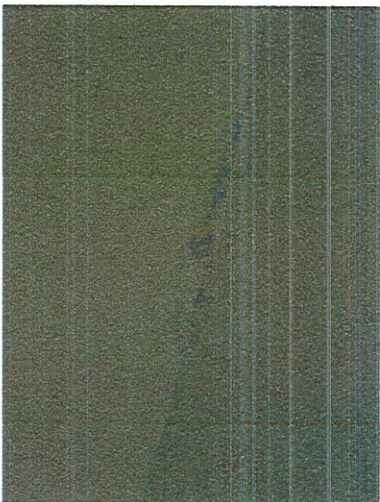
# Fiche 6: Pleisterwerk plafond

Geen asbest

| # | Type | Referentie | Resultaat |
|---|---|---|---|
| 6.1 | Mengmonster | 02 | Geen asbest |

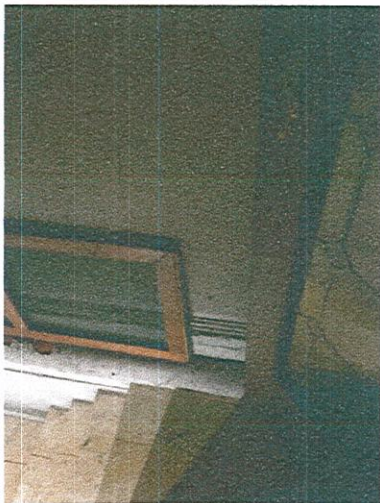
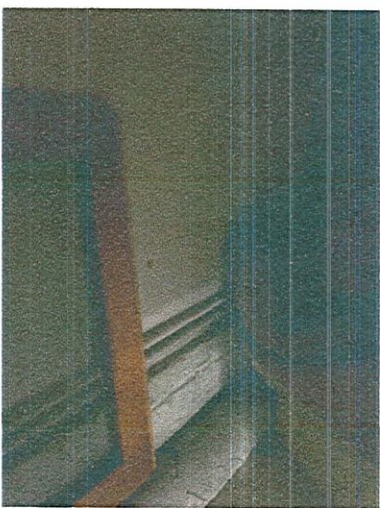
# Fiche 7: Pleisterwerk muren

Geen asbest

| # | Type | Referentie | Resultaat |
|---|---|---|---|
| 7.1 | Mengmonster | 01 | Geen asbest |
