# Asbestinventarisat attest

Kerkstraat 46, 2222 Heist-op-den-Berg

Attestnummer : 20251003-000041.000

Uitgegeven op : 03.10.2025

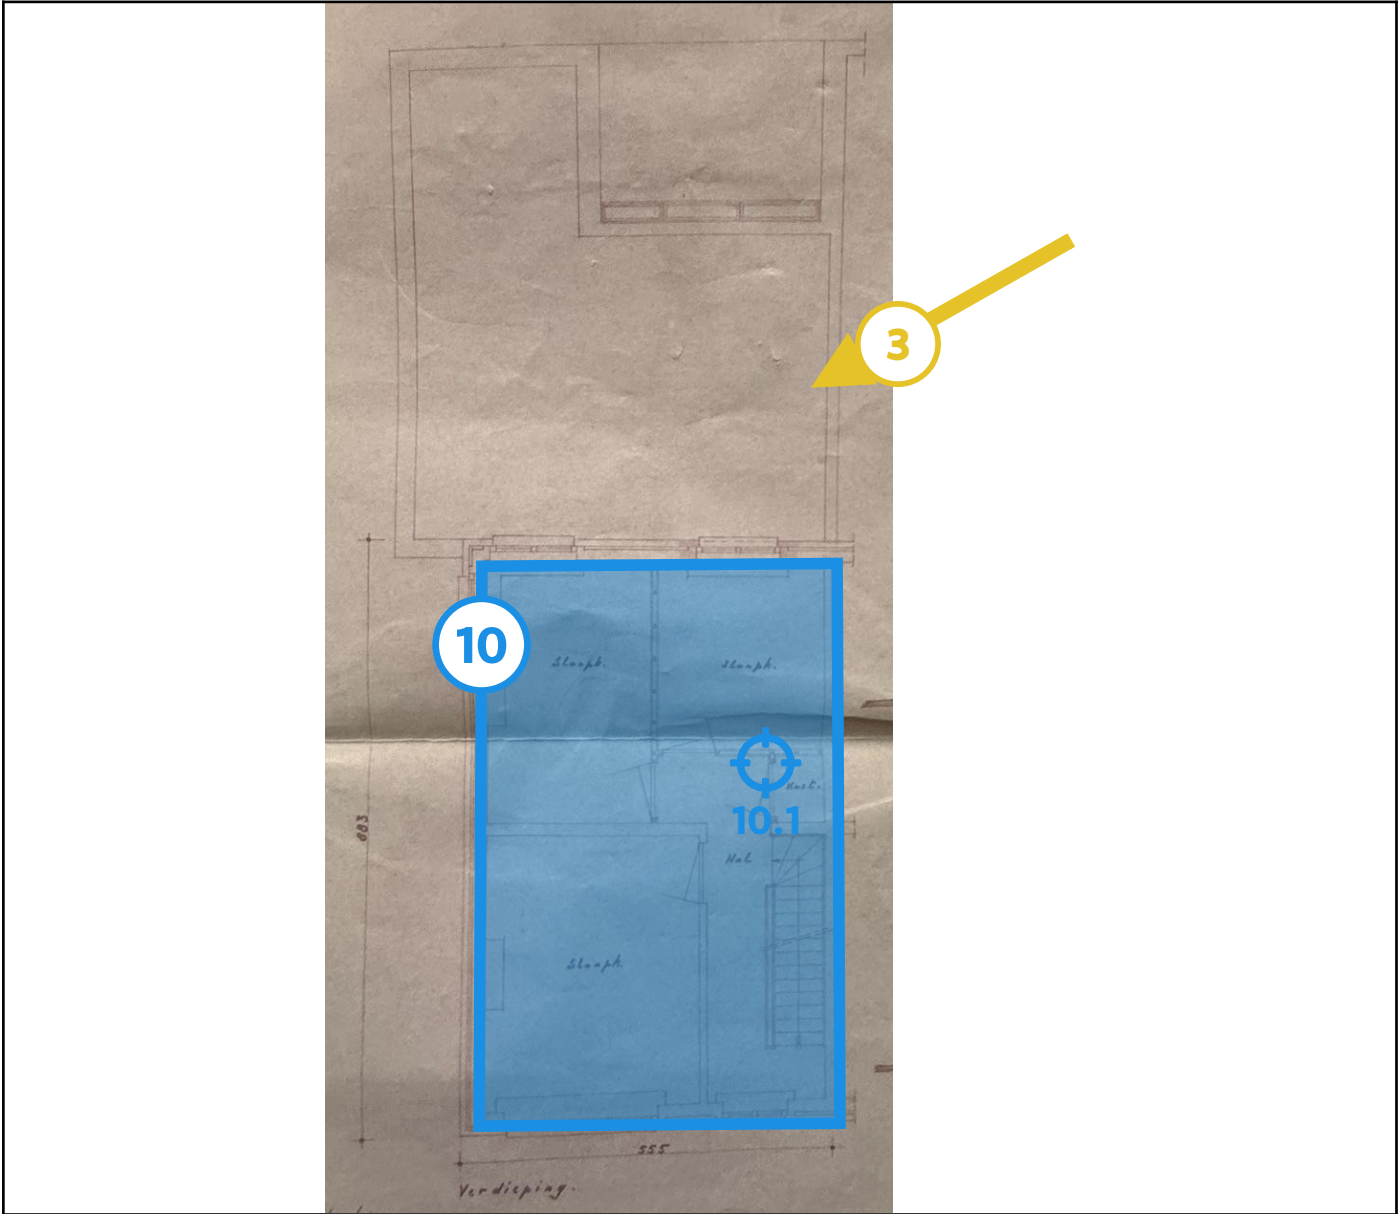
# Plan 1.5: 1ste verdieping

| Beschrijving | Type | Actie |
|---|---|---|
| 3. cementbuis met schouwhoed | Asbestmateriaal | Zorgvuldig beheren |

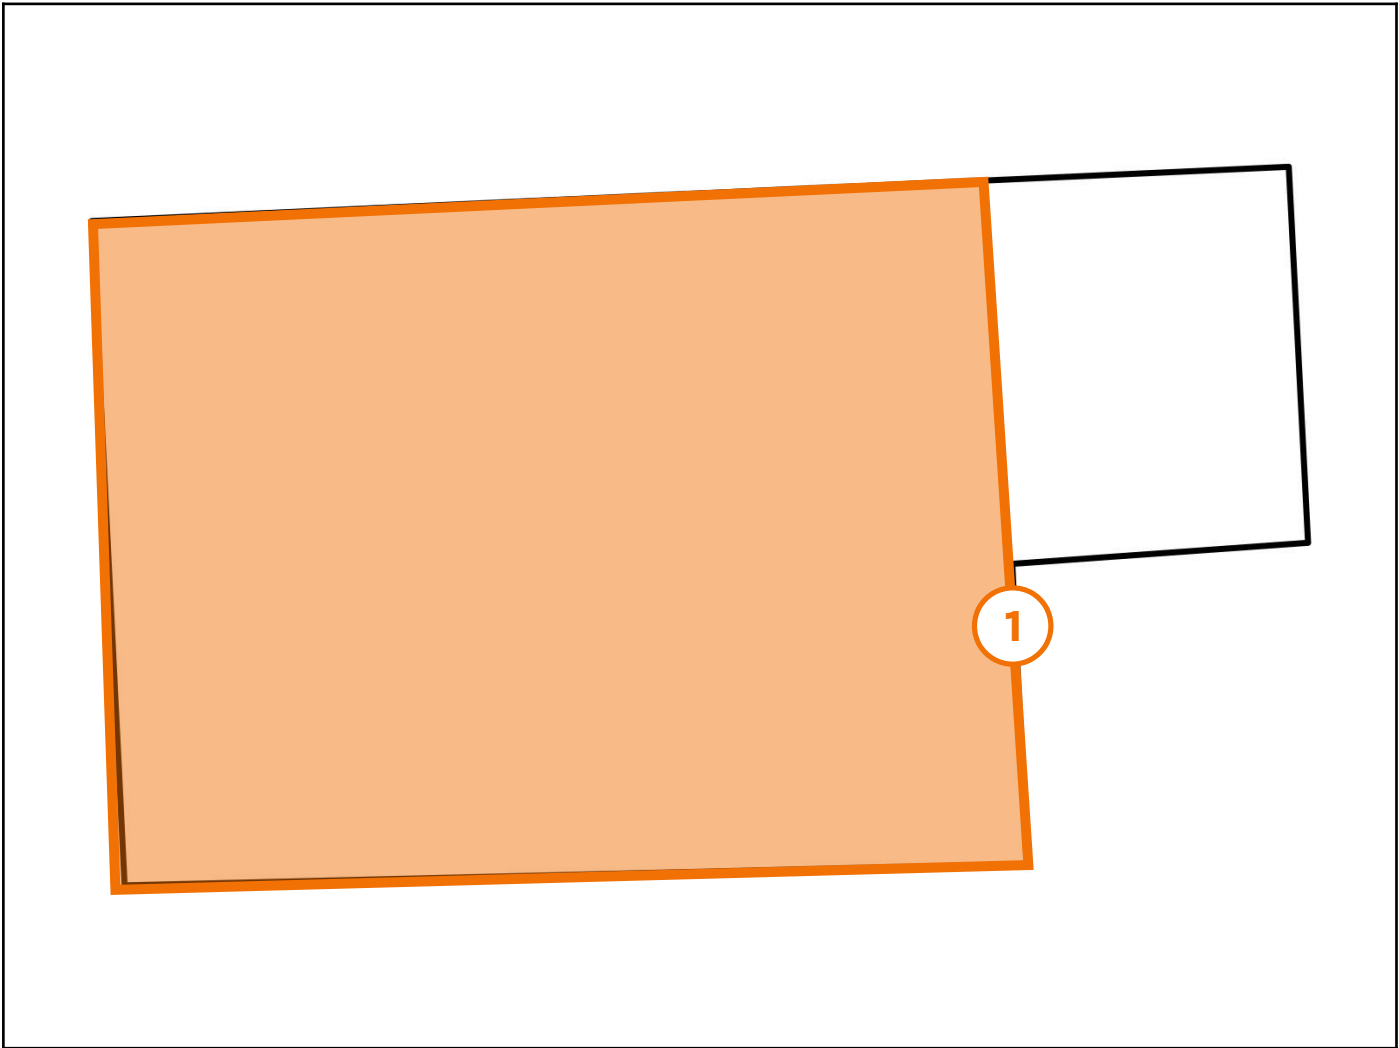
# Plan 2.1: Garage

| Beschrijving | Type | Actie |
|---|---|---|
| 1. golfplaten garage | Asbestmateriaal | Verwijderen |

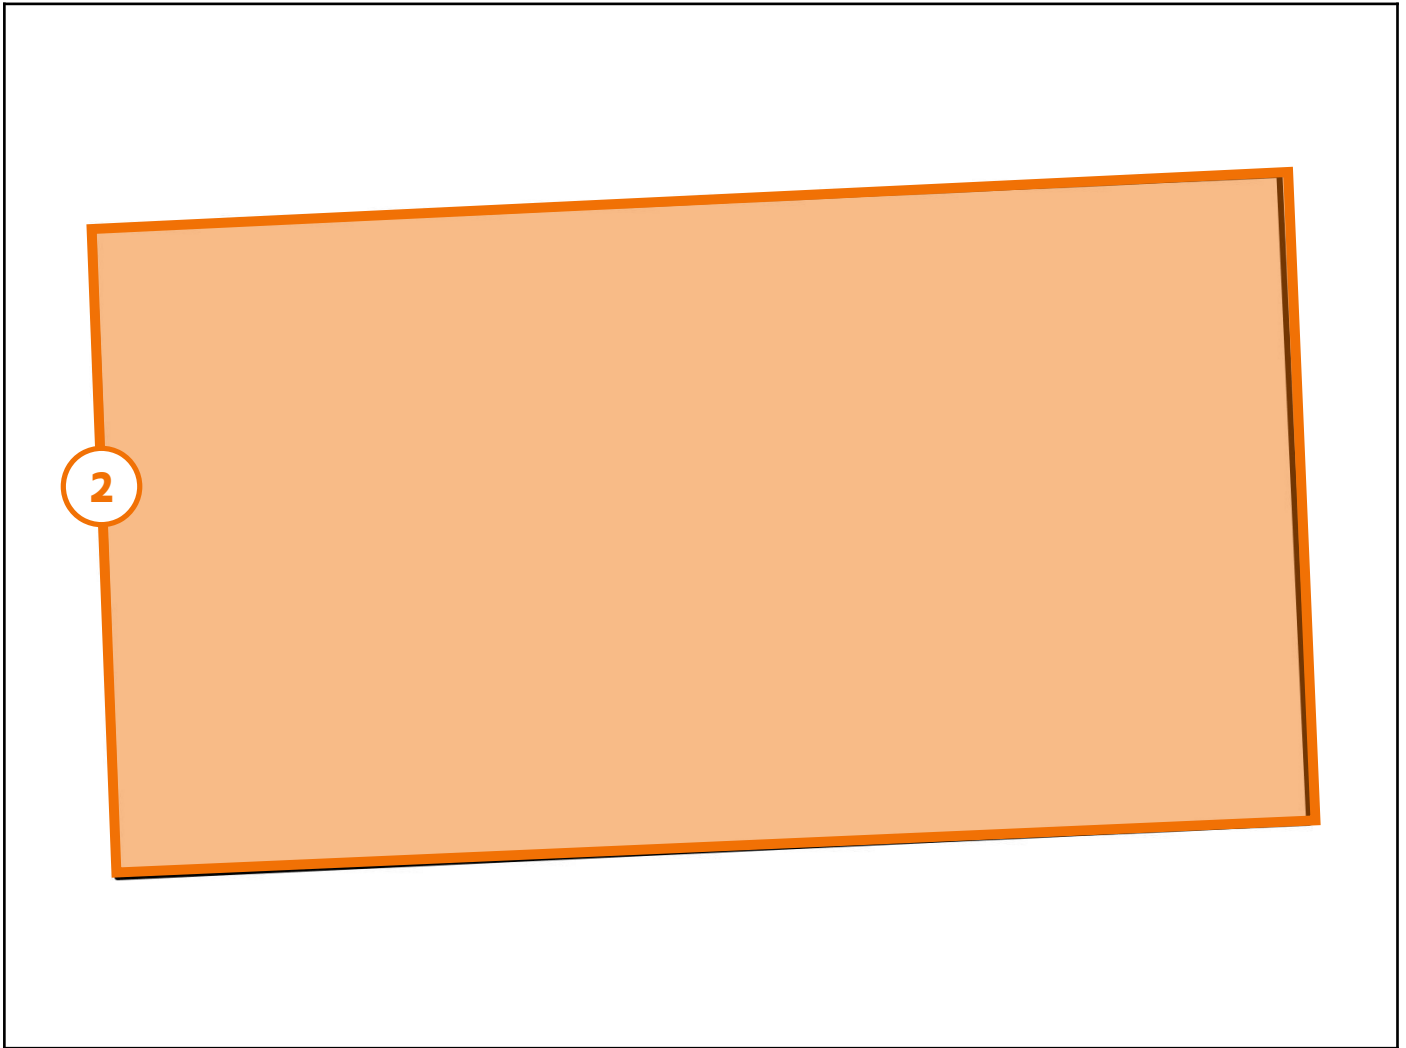
## Plan 3.1: Bijgebouw

| Beschrijving | Type | Actie |
|---|---|---|
| 2. golfplaten bijgebouw | Asbestmateriaal | <a href="#">Verwijderen</a> |

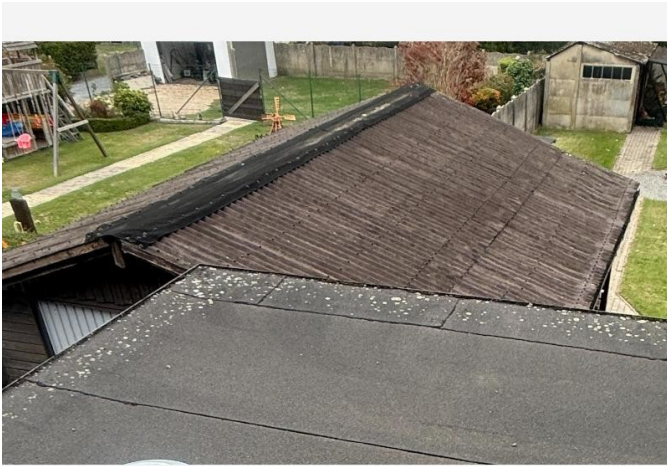
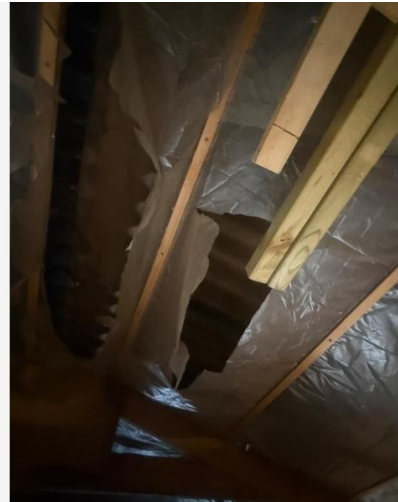
Overzichtsfoto

Detailfoto

Het asbestmateriaal valt onder de mijlpaal van 2034.

| Eindbeoordeling materiaalrisico | Verhoogd materiaalrisico en/of verhoogde kans op vezelvrijgave |

| Asbestsoort (vezeltype) | Crocidoliet aanwezig |
| Afschermingsgraad van het gehele materiaal | Geheel of deels (ook) vrij aan de binnenlucht |
| Toestand van het materiaal | Licht beschadigd, licht verweerd. Intact calciumsilicaatmateriaal of categorie III 'gebondenheid' |

| Beschrijving | golfplaten garage |
| Asbestmateriaal | Dak- en gevelbekleding - Golfplaat |
| Hoeveelheid (oppervlakte - aantal) | <ul style="list-style-type: none"><li>• 40,00 m<sup>2</sup> - 1 stuk</li></ul> |

Verwijderen

- Zorg voor een veilig beheer. Vermijd het beschadigen van het asbestmateriaal. Controleer de toestand jaarlijks op wijzigingen.
- Verwijder dit asbestmateriaal zo snel mogelijk. Volg de toestand goed op.
- Voer bijkomende staalname(s) uit.

- Eenvoudige handelingen: mag via doe-het-zelf of door werknemer(s) met opleidingsattest eenvoudige handelingen  
U mag deze toepassing zelf verwijderen.

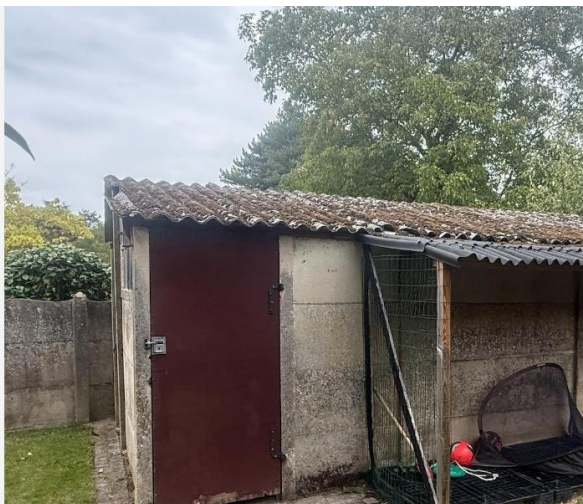
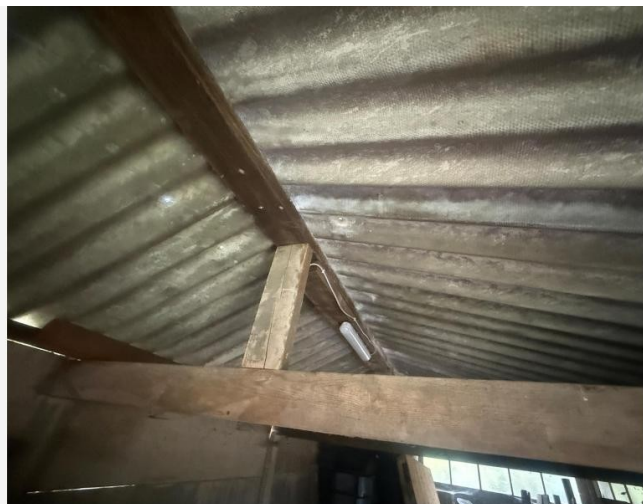
Overzichtsfoto

Detailfoto

Het asbestmateriaal valt onder de mijlpaal van 2034.

| Eindbeoordeling materiaalrisico | Verhoogd materiaalrisico en/of verhoogde kans op vezelvrijgave |

| Asbestsoort (vezeltype) | Crocidoliet aanwezig |
| Afschermingsgraad van het gehele materiaal | Geheel of deels vrij aan de buitenlucht |
| Toestand van het materiaal | Matig beschadigd, matig verweerd |

| Beschrijving | golfplaten bijgebouw |
| Asbestmateriaal | Dak- en gevelbekleding - Golfplaat |
| Hoeveelheid (oppervlakte - aantal) | <ul style="list-style-type: none"><li>• 18,00 m<sup>2</sup> - 1 stuk</li></ul> |

Verwijderen

- Zorg voor een veilig beheer. Vermijd het beschadigen van het asbestmateriaal. Controleer de toestand jaarlijks op wijzigingen.
- Verwijder dit asbestmateriaal zo snel mogelijk. Volg de toestand goed op.
- Voer bijkomende staalname(s) uit.

- Eenvoudige handelingen: mag via doe-het-zelf of door werknemer(s) met opleidingsattest eenvoudige handelingen  
U mag deze toepassing zelf verwijderen.

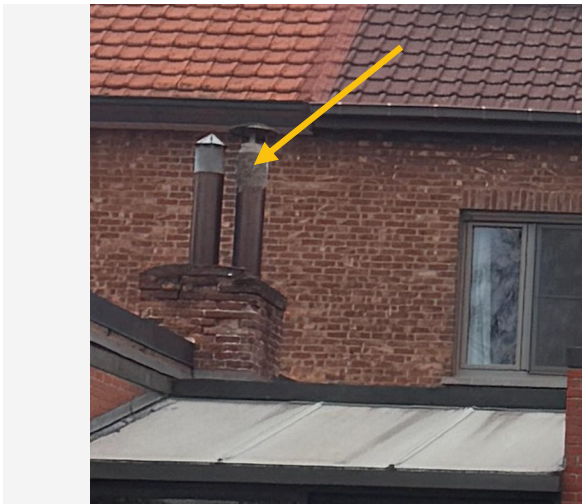
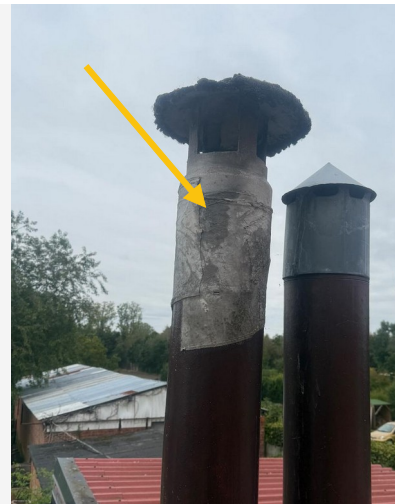
Overzichtsfoto

Detailfoto

Het asbestmateriaal valt onder de mijlpaal van 2040.

| Eindbeoordeling materiaalisico | Laag materiaalisico en/of verlaagde kans op vezelvrijgave |

| Asbestsoort (vezeltype) | Crocidoliet aanwezig |
| Toestand van het materiaal | Licht beschadigd, licht verweerd. Intact calciumsilicaatmateriaal of categorie III 'gebondenheid' |

| Beschrijving | cementbuis met schouwhoed |
| Asbestmateriaal | Buis, koker, leiding, pijp, doorvoer |
| Hoeveelheid (lengte - omtrek - dikte - aantal) | <ul style="list-style-type: none"><li>• 2,00 m - 50,00 cm - 3,00 cm - 1 stuk</li></ul> |
| Opmerking | totale lengte onbekend. |

Zorgvuldig beheren

- Zorg voor een veilig beheer. Vermijd het beschadigen van het asbestmateriaal. Controleer de toestand jaarlijks op wijzigingen.
- Voer bijkomende staalname(s) uit.

- Eenvoudige handelingen: mag via doe-het-zelf of door werknemer(s) met opleidingsattest eenvoudige handelingen  
Gelet op de locatie, omvang en onbekende totale lengte, is het aangeraden om een werknemer met opleidingsattest éénvoudige handelingen of een erkend asbestverwijderaar te contacteren.
- Eenvoudige handelingen: enkel door erkend asbestverwijderaar  
Gelet op de locatie, omvang en onbekende totale lengte, is het aangeraden om een werknemer met opleidingsattest éénvoudige handelingen of een erkend asbestverwijderaar te contacteren.

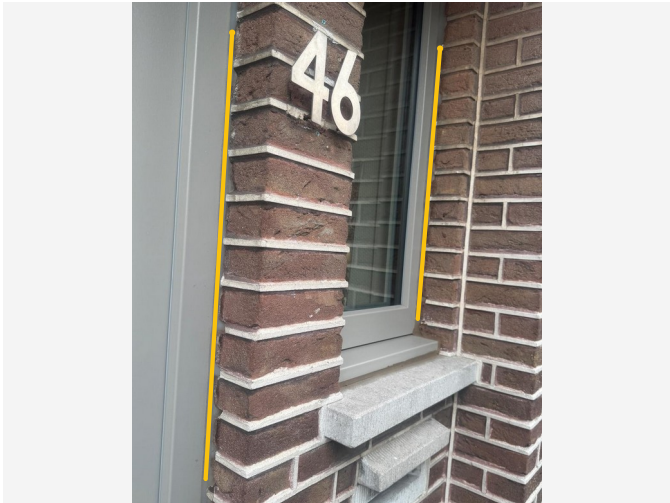
Vrije foto

niet-asbestverdacht.

| (Asbest)materiaal | In-situ afwerkingslagen - Pasta, stopverf, voegsel, stopsel, vulsel, mastiek, kitten, ... |

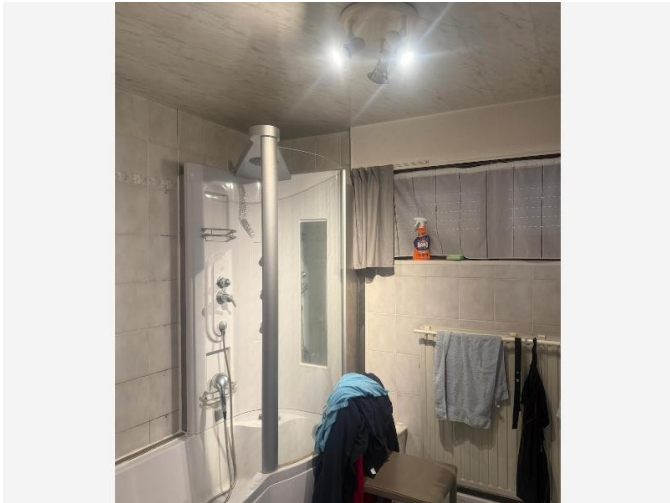
Vrije foto

Achter de tegels zou asbestverdacht tegellijm aanwezig kunnen zijn.

| (Asbest)materiaal | In-situ afwerkingslagen - Lijm laag |

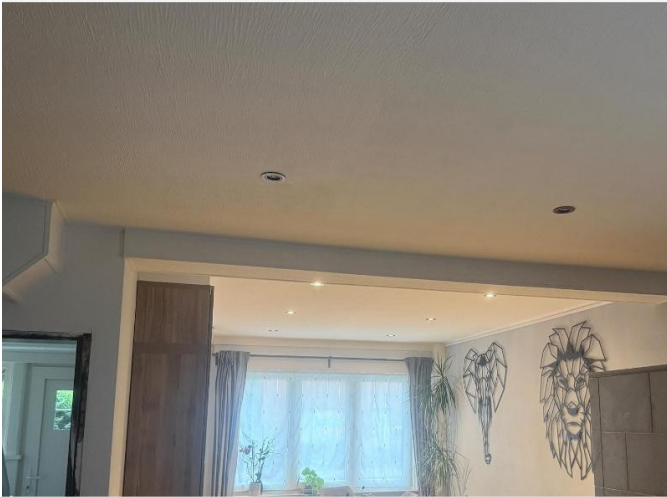
Vrije foto

Onder het vals plafond zouden er asbestverdachte toepassingen aanwezig kunnen zijn.

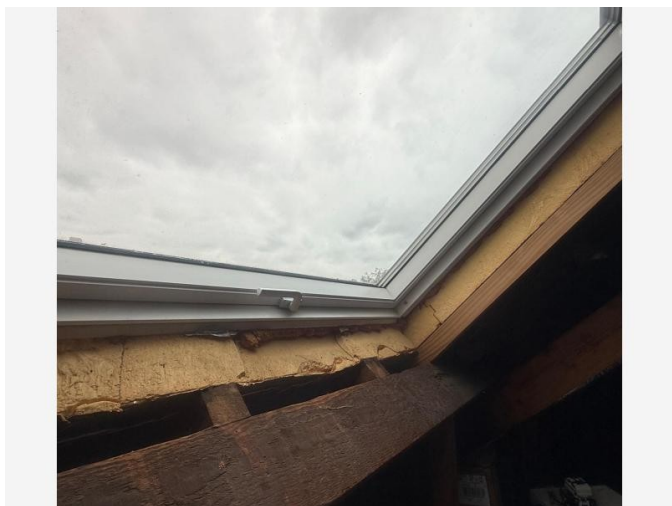
Vrije foto

Er werden geen asbestverdachte toepassingen waargenomen.

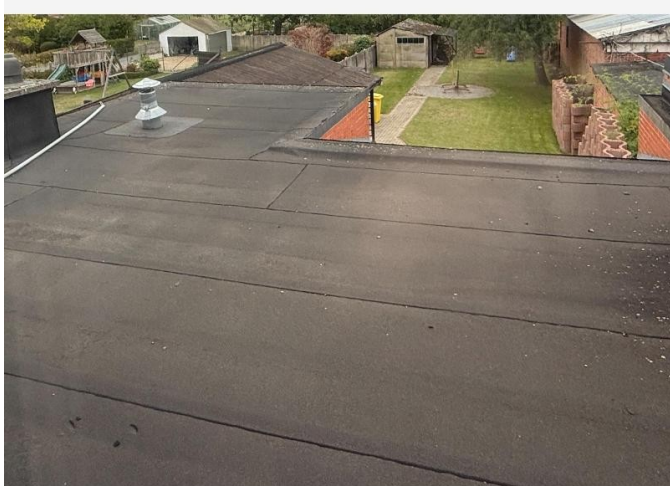
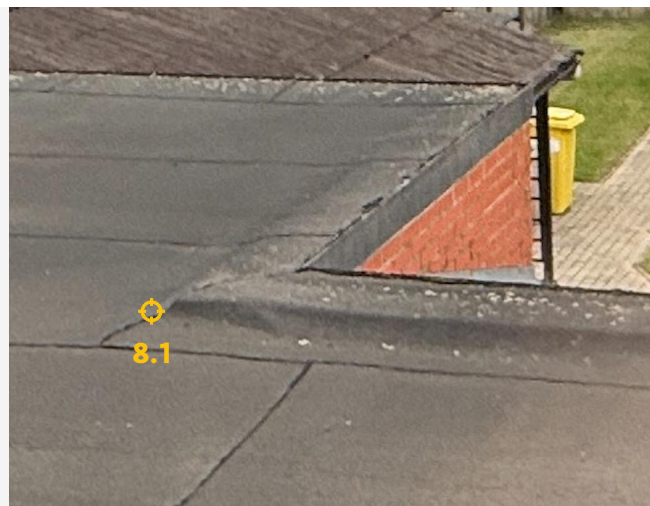
## Fiche 8: roofing

Geen asbest

| # | Type | Referentie | Resultaat |
|---|---|---|---|
| 8.1 | Puntmonster | M03 | Geen asbest |

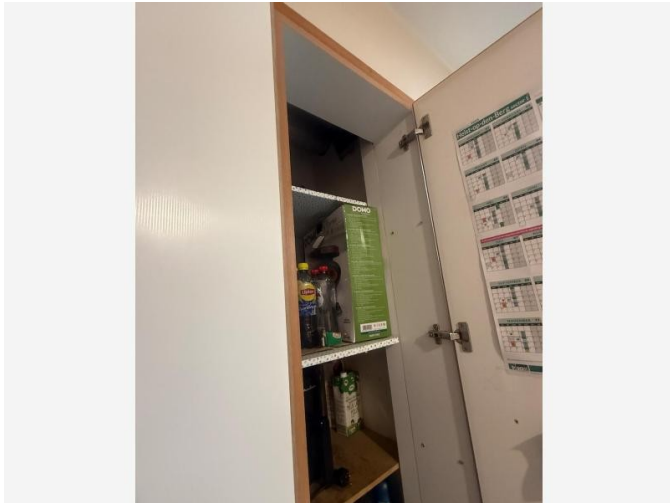
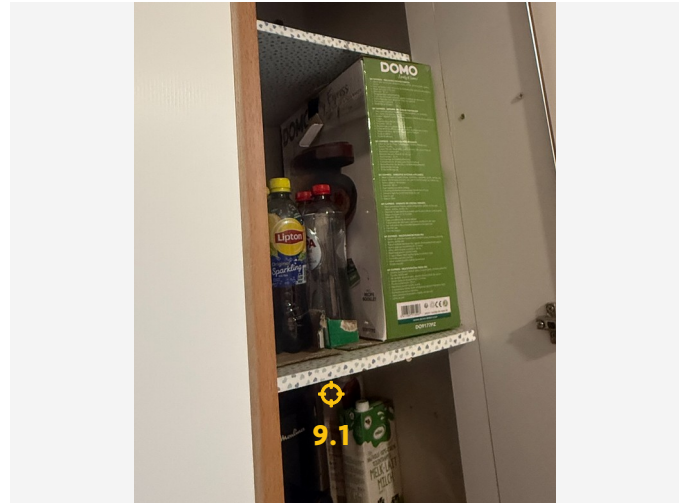
Geen asbest

| # | Type | Referentie | Resultaat |
|---|---|---|---|
| 9.1 | Mengmonster | M01 | Geen asbest |

| Beschrijving | pleister muren |

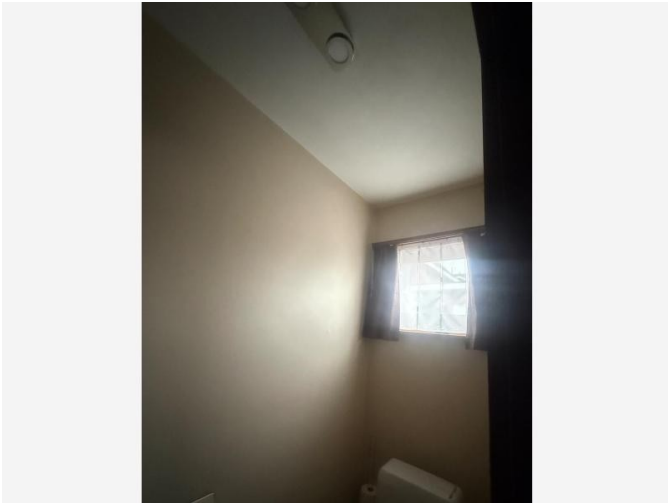
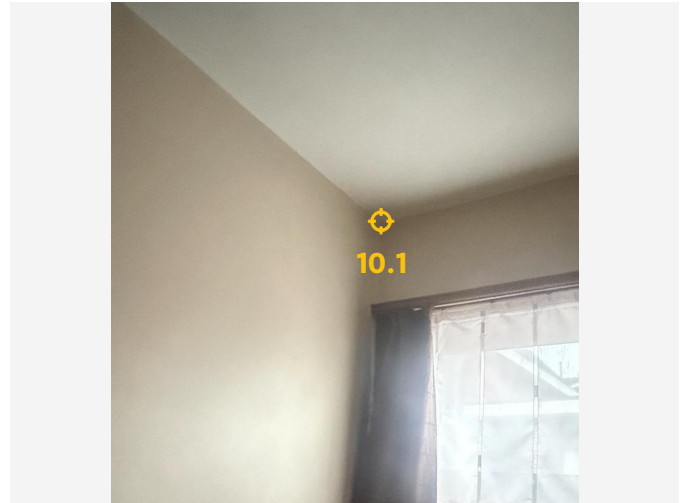
## Fiche 10: pleister plafond

Geen asbest

| # | Type | Referentie | Resultaat |
|---|---|---|---|
| 10.1 | Mengmonster | M02 | Geen asbest |

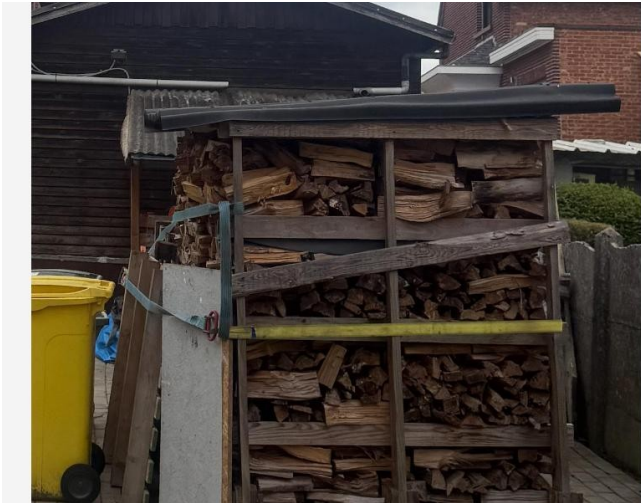
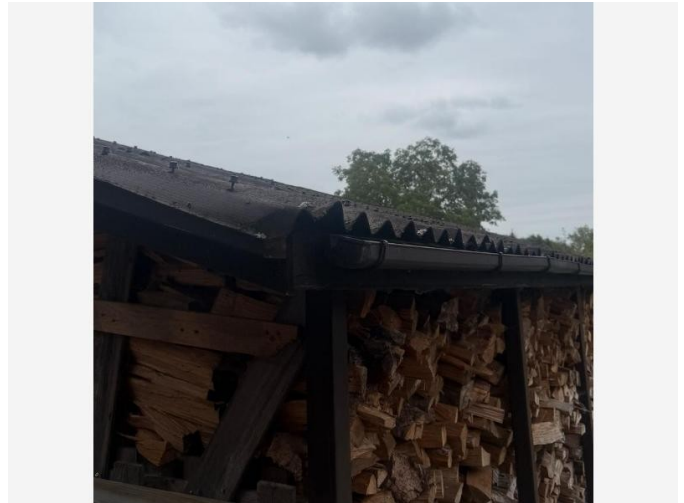
Geen asbest

| # | Type | Referentie | Resultaat |
|---|---|---|---|
| 11.1 | Puntmonster | M04 | Geen asbest |

| Beschrijving | Flexibele golfplaat (bitumen) |
