# Asbestinventarisatattest

Stationsstraat 13, 3140 Keerbergen

Attestnummer : 20250926-000303.000

**Niet-asbestveilig**

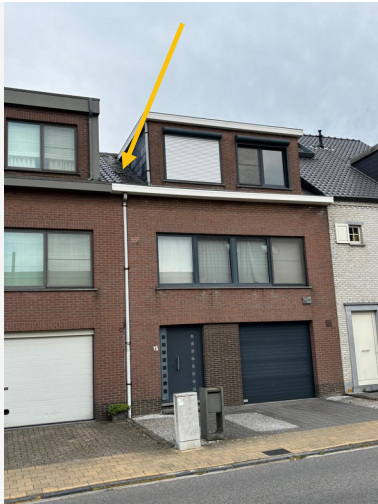
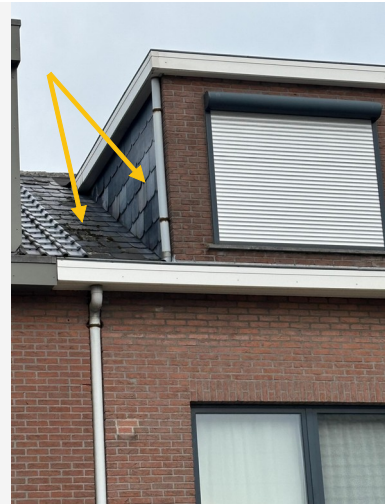
Het asbestmateriaal valt onder de mijlpaal van 2034.

Verwijderen

| Eindbeoordeling materiaalrisico | Laag materiaalrisico en/of verlaagde kans op vezelvrijgave |
| Opmerking | Nog in redelijk goede staat. Geen mosvorming aanwezig. |

| Asbestsoort (vezeltype) | Crocidoliet aanwezig |
| Toestand van het materiaal | Licht beschadigd, licht verweerd. Intact calciumsilicaatmateriaal of categorie III 'gebondenheid' |

| Opmerking | De schuine dakbedekking van de woning, en de zijkanten van dakkapellen zijn uitgevoerd in asbest-cement leien. Op de nokken zijn asbesthoudende nokstukken geplaatst. |

- Zorg voor een veilig beheer. Vermijd het beschadigen van het asbestmateriaal. Controleer de toestand jaarlijks op wijzigingen.
- Hemelwater dat afspoelt van asbestcement daken of gevels kan asbestdeeltjes bevatten. Gebruik het enkel voor gesloten circuits (bv. spoelen toiletten). Reinig na het vervangen van het dak of de gevel de dakgoten en regenwaterput of -ton om asbesthoudend sediment of slib te verwijderen
- Voer bijkomende staalname(s) uit.

- Eenvoudige handelingen: mag via doe-het-zelf of door werknemer(s) met opleidingsattest eenvoudige handelingen  
Mag men zelf verwijderen of laten verwijderen door een dakdekker waarvan de arbeiders een opleiding eenvoudige handeling hebben gevolgd.

Draag een FFP3 mondkap, wegwerpoveral cat.III type 5/6 met kap, wegwerphandschoenen afspoelbaar schoeisel, veiligheidsbril en helm. Alle persoonlijke beschermingsmaatregelen dienen een CE keuring te hebben.

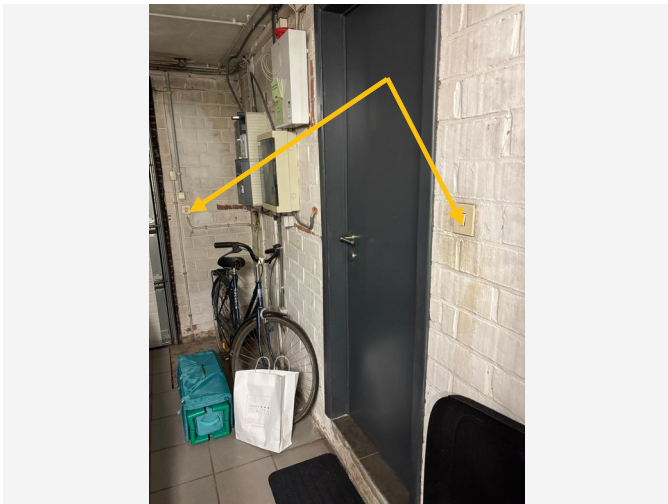
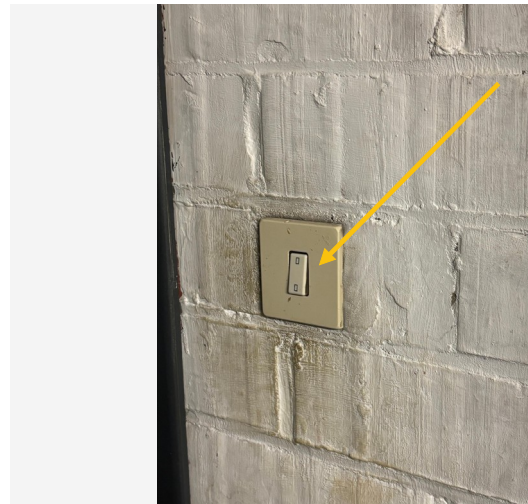
Het asbestmateriaal valt onder de mijlpaal van 2040.

Zorgvuldig beheren

| Eindbeoordeling materiaalrisico | Laag materiaalrisico en/of verlaagde kans op vezelvrijgave |

| Asbestsoort (vezeltype) | Crocidoliet aanwezig |
| Toestand van het materiaal | Onbeschadigd, niet verweerd |

| Opmerking | Twee bakelietschakelaars uit 1972 zijn nog aanwezig in de garage op gelijkvloers. |

- Zorg voor een veilig beheer. Vermijd het beschadigen van het asbestmateriaal. Controleer de toestand jaarlijks op wijzigingen.

- Eenvoudige handelingen: mag via doe-het-zelf of door werknemer(s) met opleidingsattest eenvoudige handelingen  
Mag men zelf verwijderen en afvoeren naar het gemeentelijk containerpark in de container asbest.

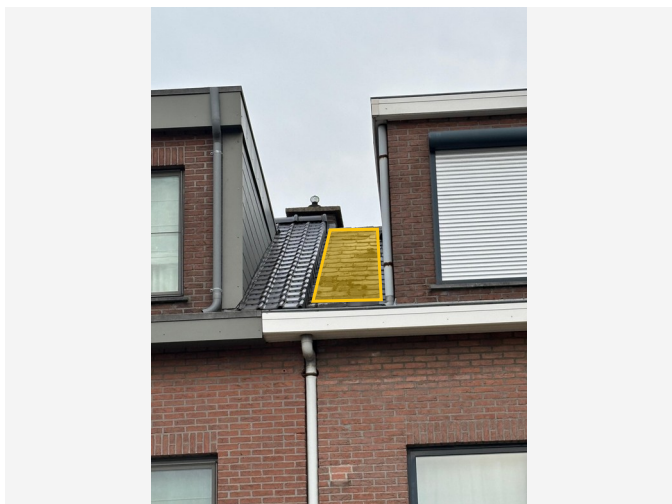
Situeringsfoto

#### Tijdelijke beperking

**Reden:** Onbereikbaar

**Uitleg van de asbestdeskundige:** Het onderdak is tgv de binnenafwerking niet bereikbaar. Het onderdak kan uitgevoerd zijn met asbesthoudende menuiserit platen. Te controleren wanneer bereikbaar. Ook achter de gevel leien aan de zijkant van de dakkapellen kan een onderdak aanwezig zijn.

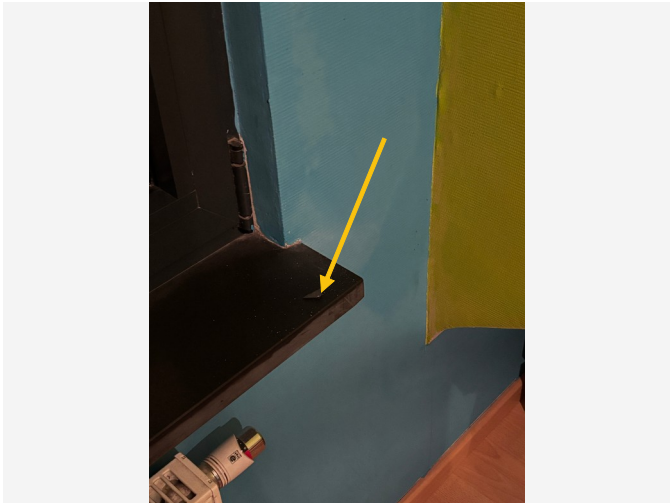
Al de vensterdorpels zijn natuurdorpels in leisteen.

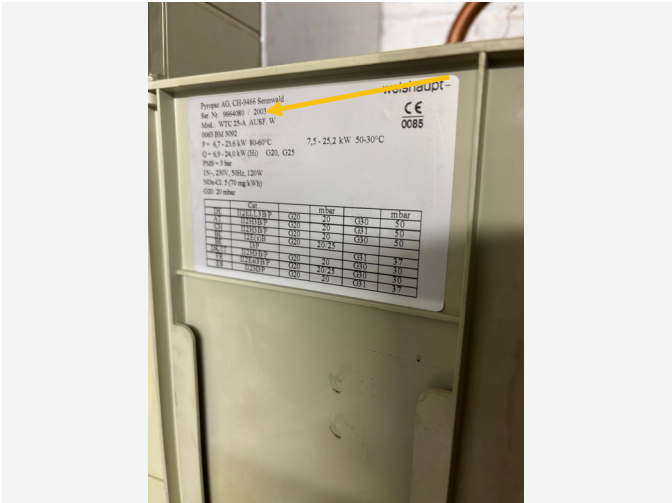
De Weishaupt gasketel dateert van 2003 en bevat dus geen asbesttoepassingen meer.

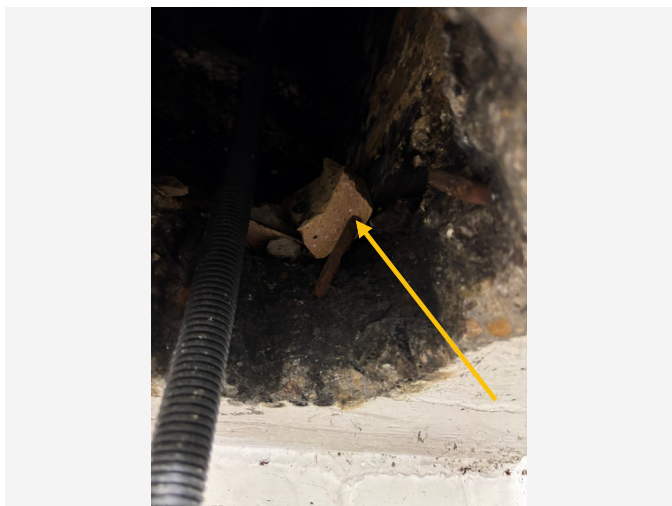
Op gelijkvloers hebben we kunnen vaststellen dat de schouwputten zijn uitgevoerd in aardewerk.

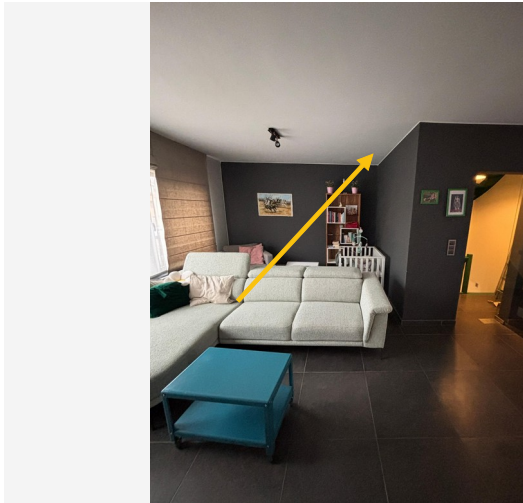
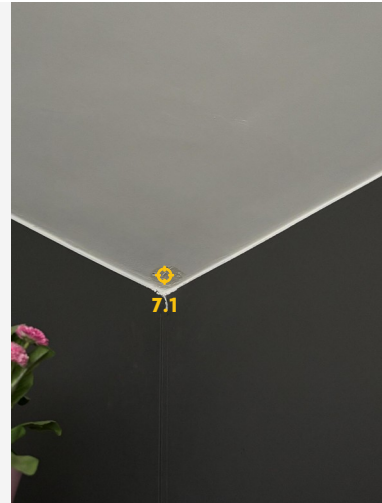
## Fiche 7: Plafond pleister

Geen asbest

| # | Type | Referentie | Resultaat |
|---|---|---|---|
| 7.1 | Mengmonster | 2534M-04 | Geen asbest |

| Opmerking | De hoeveelheid is een raming en dient exact opgemeten te worden indien nodig. Vals plafond in plaasterplaten op het 2e verdiep, keuken 1e verdiep en een groot gedeelte van het gelijkvloers. Er kunnen geen natte ruimtes bemonsterd worden tgv het vals plafond in plaasterplaten. |

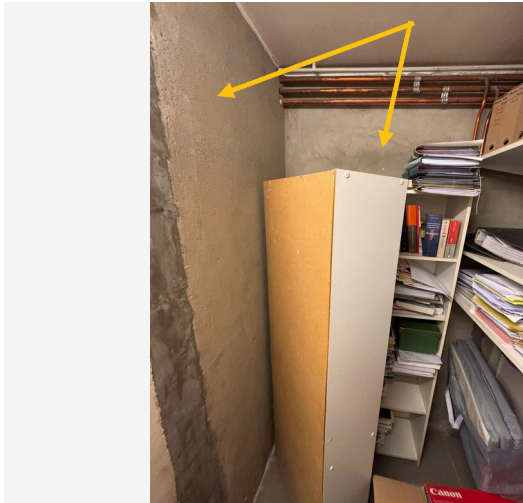
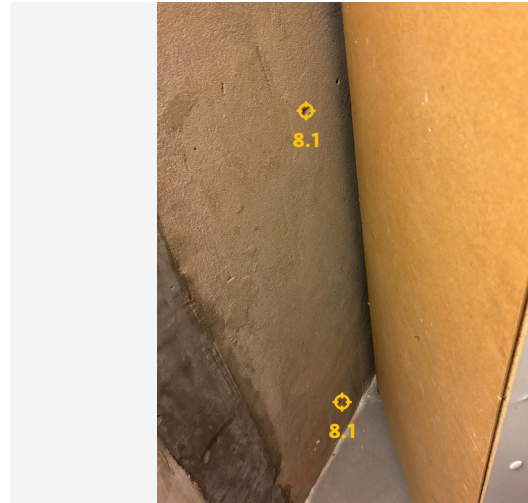
## Fiche 8: Cimentering muur

Geen asbest

| # | Type | Referentie | Resultaat |
|---|---|---|---|
| 8.1 | Mengmonster | 2534M-06 | Geen asbest |

| Opmerking | Aanwezig op de muren van een lokaal tussen bureau en garage op gelijkvloers. |

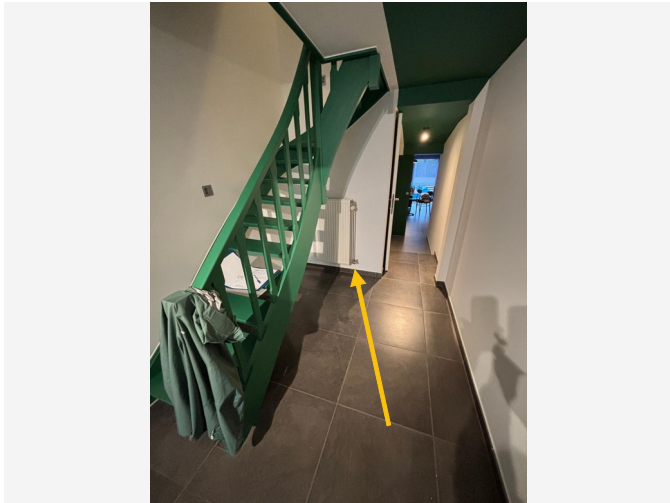
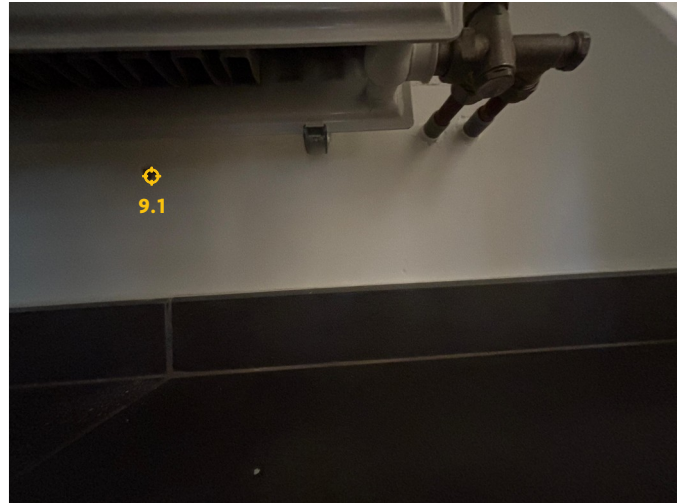
## Fiche 9: Muurpleister

Geen asbest

| # | Type | Referentie | Resultaat |
|---|---|---|---|
| 9.1 | Mengmonster | 2534M-07 | Geen asbest |

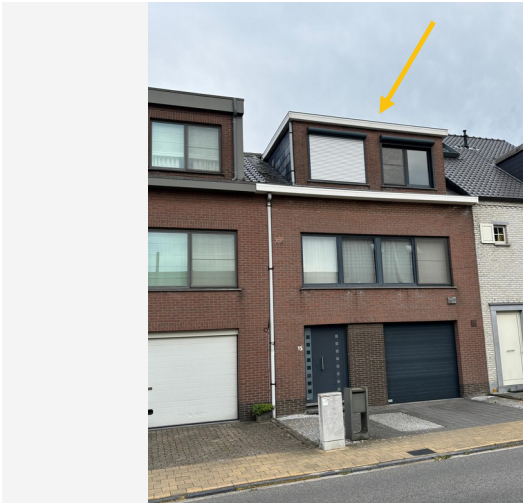
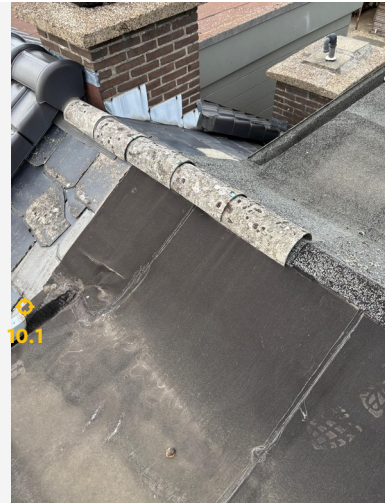
## Fiche 10: Roofing zonder leislag

Geen asbest

| # | Type | Referentie | Resultaat |
|---|---|---|---|
| 10.1 | Puntmonster | 2534M-02 | Geen asbest |

| Opmerking | De roofing zonder leislag is enkel aanwezig op het dak van de dakkapel, gelegen aan de voorgevel. |

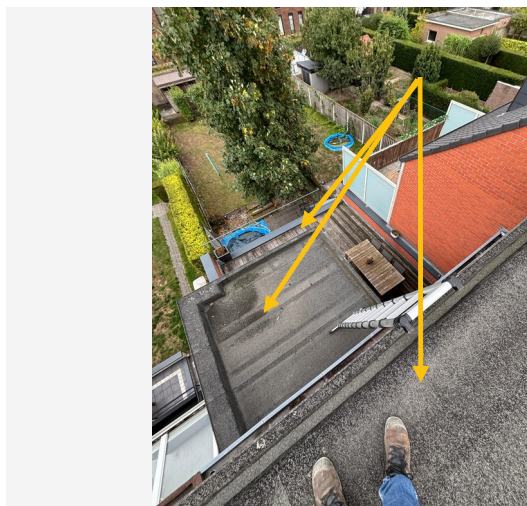
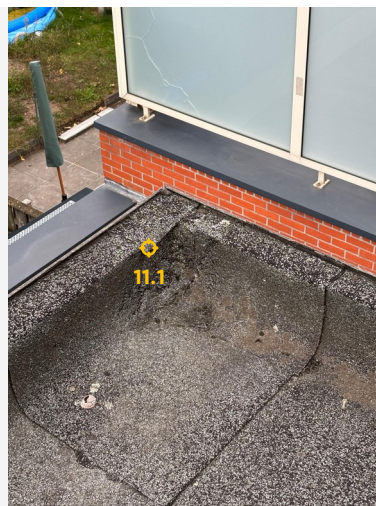
## Fiche 11: Roofing met leislag

Geen asbest

| # | Type | Referentie | Resultaat |
|---|---|---|---|
| 11.1 | Puntmonster | 2534M-03 | Geen asbest |

| Opmerking | Aanwezig op een gedeelte van het dak boven het 2e verdiep, plat dak boven het 1e verdiep en terras boven gelijkvloers. |
