# Asbestinventarisatetest

Berlaarbaan 95B, 2860 Sint-Katelijne-Waver

Attestnummer : **20250526-000257.000**

Uitgegeven op : **26.05.2025**

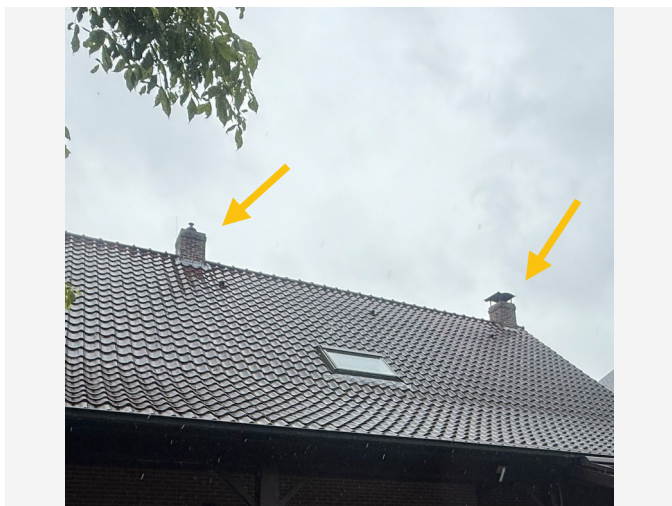
*Situeringsfoto*

**Reden:** Het te onderzoeken materiaal situeert zich hoger dan 3,50 m te rekenen vanaf een veilige ondergrond

**Uitleg van de asbestdeskundige:** hoogte hoger dan 3,50m.

Visueel niet-asbestverdacht.

Er zouden asbestverdachte toepassingen aanwezig kunnen zijn in de schouw zelf.

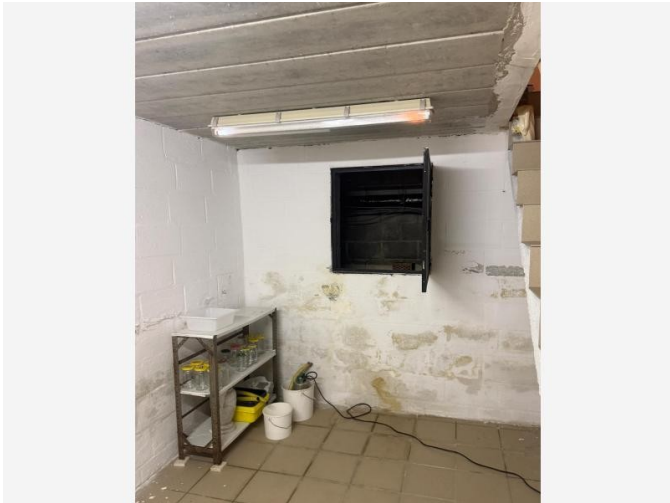
Situeringsfoto

**Reden:** Het onderzoek kan niet uitgevoerd worden binnen de bepalingen van de Welzijnswet

**Uitleg van de asbestdeskundige:** hoogte lager dan 1,50m.

Er zouden asbestverdachte toepassingen aanwezig kunnen zijn, die niet-visueel waarneembaar zijn, en dus niet geïnspecteerd.

Visueel leidingisolatie vastgesteld, maar niet-asbestverdacht (glaswol en karton).

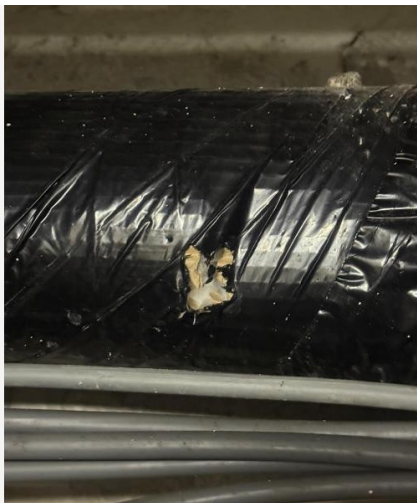
## Fiche 3: leidingisolatie kelder (visueel waarneembaar gedeelte)

glaswol en karton. Niet-asbestverdacht.

Er zouden alsnog, niet-waarneembare delen, asbestverdacht kunnen zijn. Zie "beperkingsfiche".

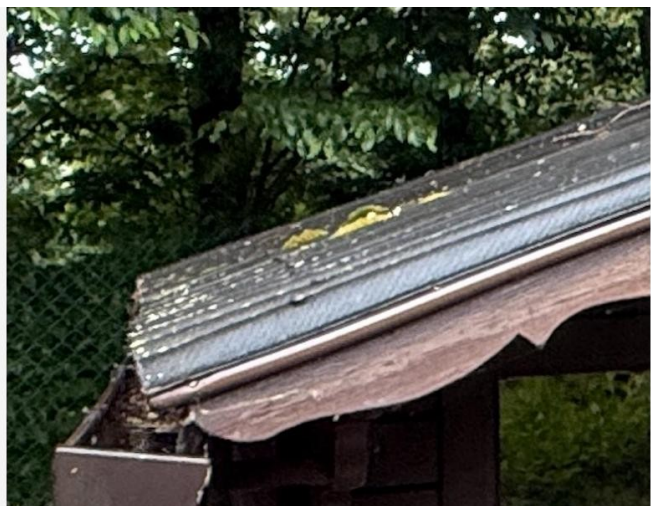
niet-asbestverdacht.

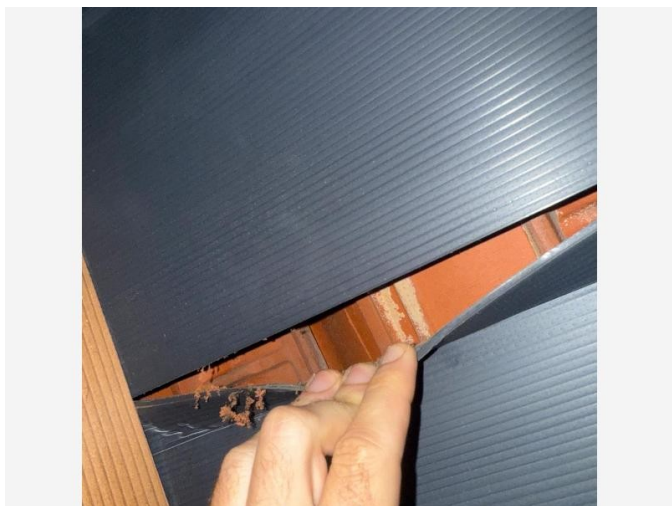
Alle onderdaklagen afgegaan, geen asbestverdachte toepassingen waargenomen.  
Op bouwplan staat "menuisterite", maar niet tegengekomen.

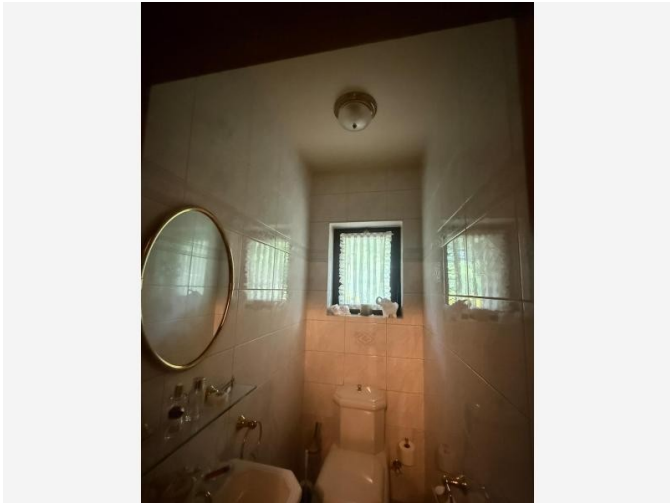
Achter de tegels zou asbestverdacht tegellijm aanwezig kunnen zijn.

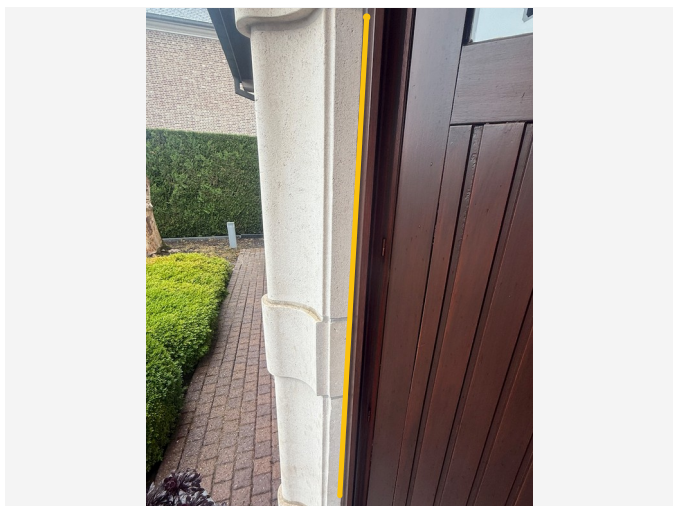
niet-asbestverdacht.

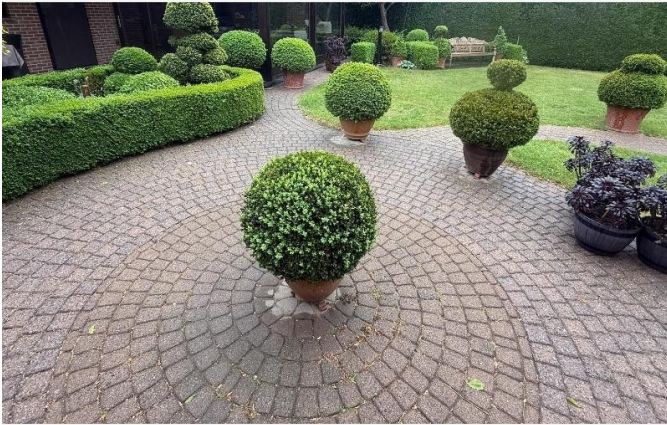
geen asbestverdachte toepassingen waargenomen.

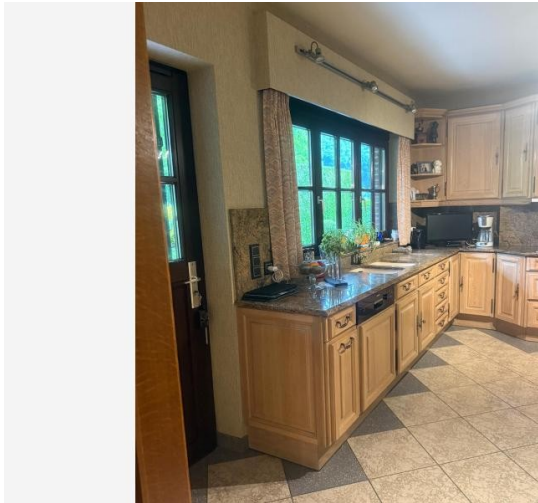
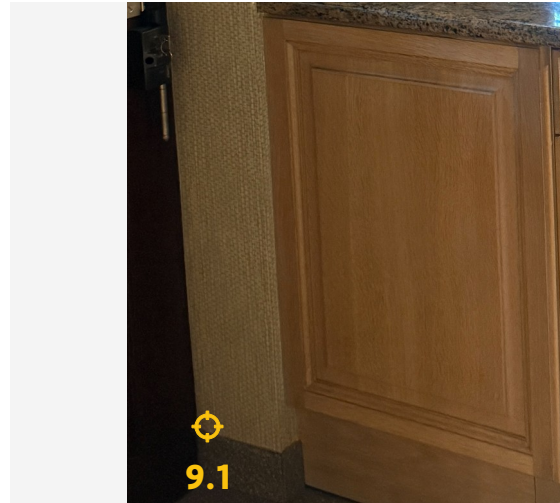
## Fiche 9: pleister muren

Geen asbest

| # | Type | Referentie | Resultaat |
|---|---|---|---|
| 9.1 | Mengmonster | M01 | Geen asbest |

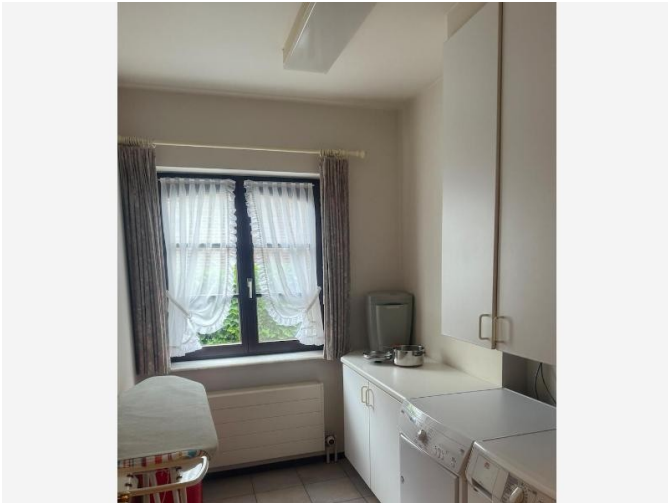
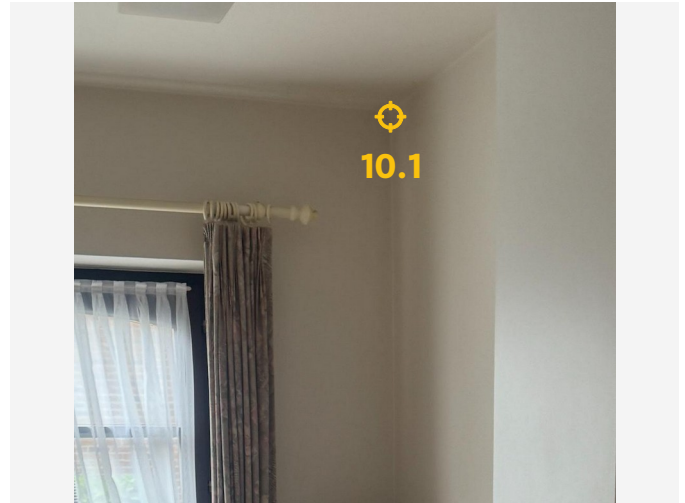
## Fiche 10: pleister plafond

Geen asbest

| # | Type | Referentie | Resultaat |
|---|---|---|---|
| 10.1 | Mengmonster | M02 | Geen asbest |
