# Asbestinventarisatetest

Grote Nieuwedijkstraat 146, 2800 Mechelen

Attestnummer : 20251008-000205.000

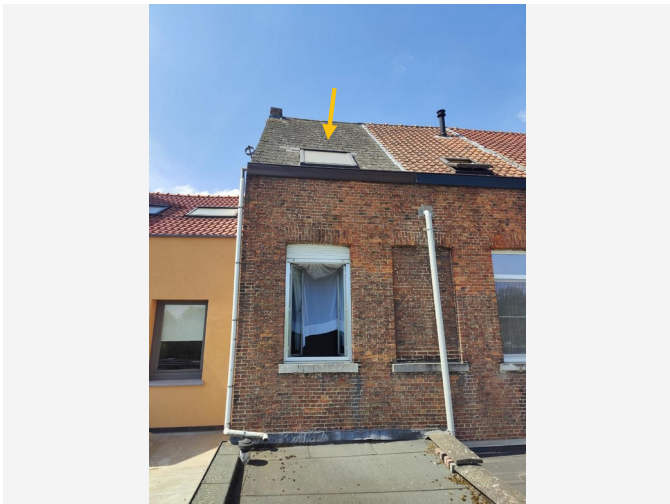
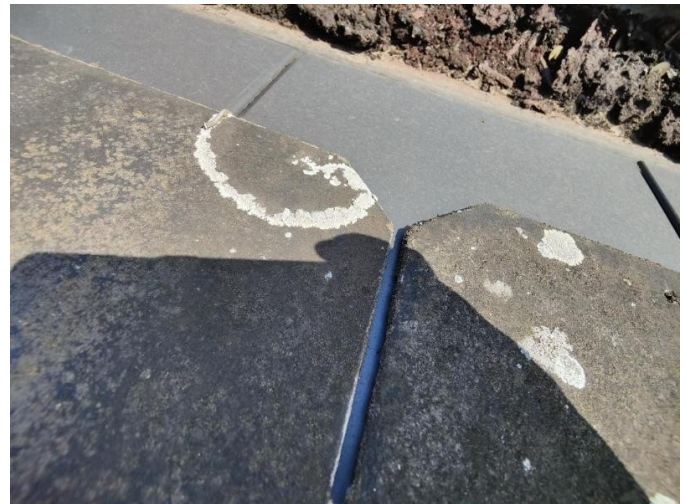
| Fiche 1: Leien hoofddak..... | 15 |

Het asbestmateriaal valt onder de mijlpaal van 2034.

| Eindbeoordeling materiaalrisico | Verhoogd materiaalrisico en/of verhoogde kans op vezelvrijgave |

| Toestand van het materiaal | Matig beschadigd, matig verweerd |

| # | Type | Referentie | Resultaat |
|---|---|---|---|
| 1.1 | Puntmonster | A3 | Chrysotiel |

| Beschrijving | Leien hoofddak |
| Hoeveelheid (oppervlakte - aantal) | <ul style="list-style-type: none"><li>• 36,00 m<sup>2</sup> - 1 stuk</li></ul> |

- Verwijder dit asbestmateriaal zo snel mogelijk. Volg de toestand goed op.
- Hemelwater dat afspoelt van asbestcement daken of gevels kan asbestdeeltjes bevatten. Gebruik het enkel voor gesloten circuits (bv. spoelen toiletten). Reinig na het vervangen van het dak of de gevel de dakgoten en regenwaterput of -ton om asbesthoudend sediment of slib te verwijderen

- Eenvoudige handelingen: mag via doe-het-zelf of door werknemer(s) met opleidingsattest eenvoudige handelingen  
Hoe verwijder ik als particulier asbest? Voordat u begint met het verwijderen van asbest, is het belangrijk dat u de juiste voorzorgsmaatregelen neemt. Wij raden aan om voldoende onderzoek uit te voeren naar de te treffen maatregelen, of alsnog een deskundige verwijderaar in te schakelen. Te treffen maatregelen zijn onder andere dat u beschermende kledij aantrekt, zoals een aansluitend masker (FFP3 klasse), handschoenen en eventueel een wegwerpoverall (CAT III type 5/6) en afspoelbare schoenen. Daarnaast is het belangrijk dat u de onderliggende vloer of materialen afdekt met een folie of vuilniszak om loskomende stukken op te vangen. Tijdens het verwijderen is het van belang dat u geen grote werktuigen gebruikt die veel stof veroorzaken, maar slechts een tang of schoevendraaier en daarbij het materiaal niet breekt.

- Eenvoudige handelingen: enkel door erkend asbestverwijderaar  
Indien u twijfelt over de juiste methode en/of beschermingsmiddelen, schakel dan alsnog een erkend asbestverwijderaar in die over de nodige kennis en expertise beschikt om de verwijdering uit te voeren met een minimum aan stofvorming.

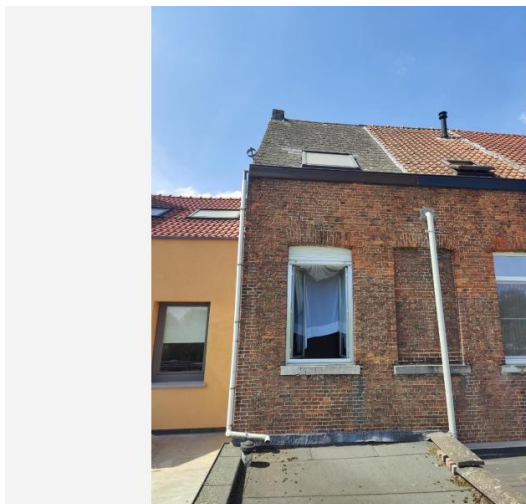
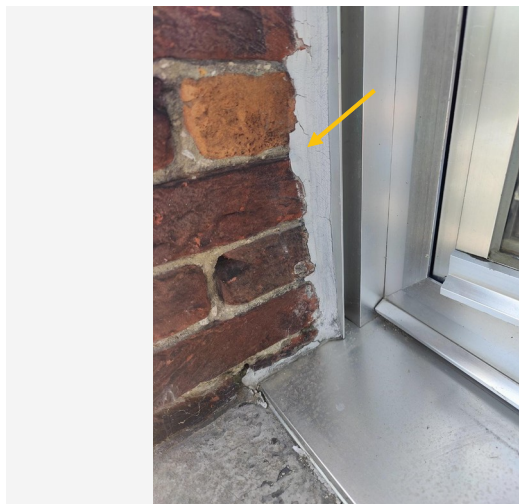
| Fiche 2: Mastiek ramen schrijnwerk/gevel..... | 18 |

Het asbestmateriaal valt onder de mijlpaal van 2040.

| Eindbeoordeling materiaalrisico | Verhoogd materiaalrisico en/of verhoogde kans op vezelvrijgave |

| Toestand van het materiaal | Matig beschadigd, matig verweerd |

| # | Type | Referentie | Resultaat |
|---|---|---|---|
| 2.1 | Mengmonster | A4 | Chrysotiel |

| Beschrijving | Mastiek ramen schrijnwerk/gevel |
| Hoeveelheid (gewicht - aantal) | <ul style="list-style-type: none"><li>• 2,00 kg - 1 stuk</li></ul> |

- Verwijder dit asbestmateriaal zo snel mogelijk. Volg de toestand goed op.

- Eenvoudige handelingen: mag via doe-het-zelf of door werknemer(s) met opleidingsattest eenvoudige handelingen  
Hoe verwijder ik als particulier asbest? Voordat u begint met het verwijderen van asbest, is het belangrijk dat u de juiste voorzorgsmaatregelen neemt. Wij raden aan om voldoende onderzoek uit te voeren naar de te treffen maatregelen, of alsnog een deskundige verwijderaar in te schakelen. Te treffen maatregelen zijn onder andere dat u beschermende kledij aantrekt, zoals een aansluitend masker (FFP3 klasse), handschoenen en eventueel een wegwerpovertuig (CAT III type 5/6) en afspoelbare schoenen. Daarnaast is het belangrijk dat u de onderliggende vloer of materialen afdekt met een folie of vuilniszak om loskomende stukken op te vangen. Tijdens het verwijderen is het van belang dat u geen grote werktuigen gebruikt die veel stof veroorzaken, maar slechts een tang of schoevendraaier en daarbij het materiaal in zo groot mogelijke stukken verwijderd.

- Eenvoudige handelingen: enkel door erkend asbestverwijderaar  
Indien u twijfelt over de juiste methode en/of beschermingsmiddelen, schakel dan alsnog een erkend asbestverwijderaar in die over de nodige kennis en expertise beschikt om de verwijdering uit te voeren met

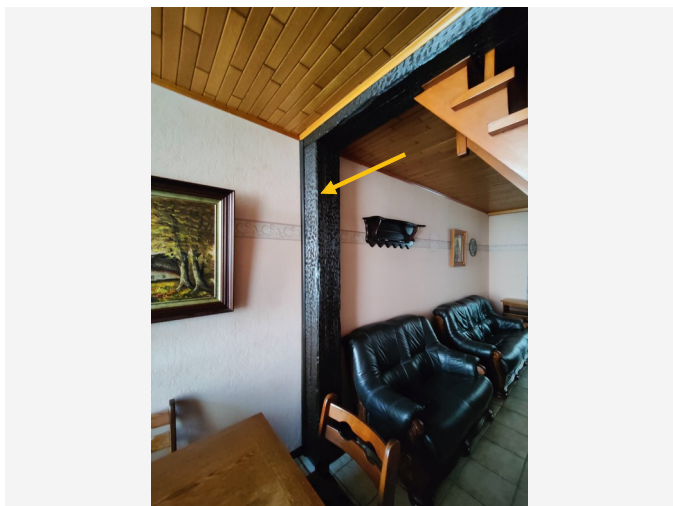
| Fiche 3: Sierboog - niet verdacht..... | 22 |

Sierboog in geschilderd hout, niet verdacht

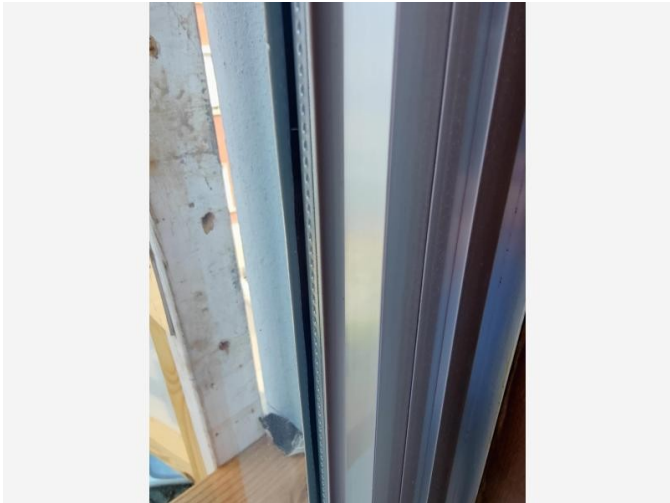
| Fiche 4: Kit ramen glas/schrijnwerk - niet verdacht..... | 23 |

Silicone, niet asbestverdacht.

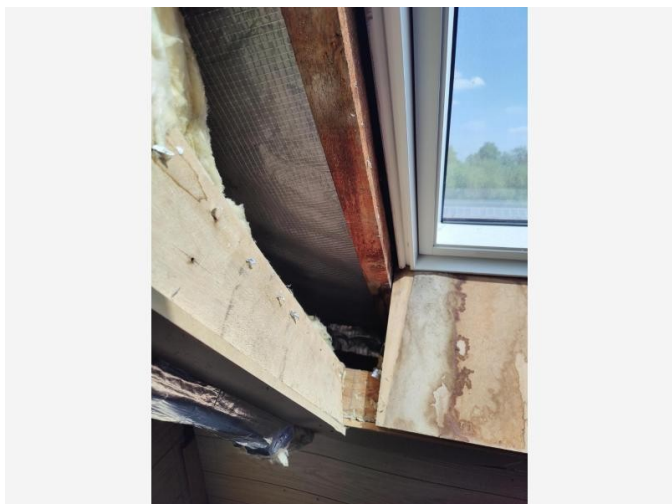
| Fiche 5: Onderdak - niet inspecteerbaar..... | 24 |

Onderdak niet inspecteerbaar. Niet zichtbaar langs binnenzijde + niet mogelijk om leien op te heffen zonder te breken. Hou rekening met de aanwezigheid van een asbesthoudend onderdak bij eventuele afbraak en/of renovatiewerken.

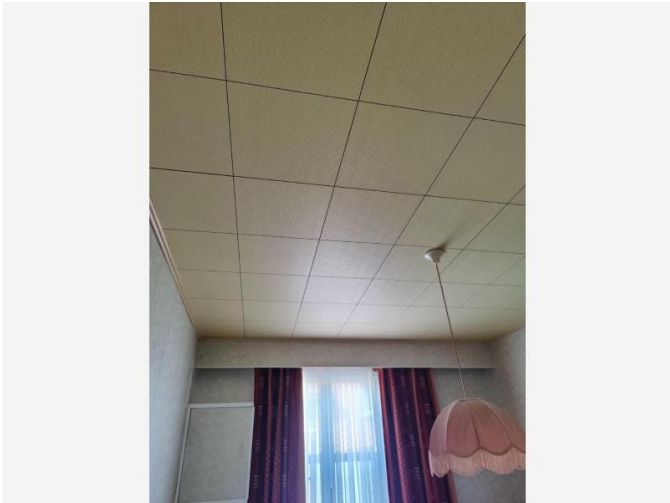
| Fiche 6: Pleisterwerk plafonds - niet aanwezig..... | 25 |

Geen pleisterwerk aanwezig op plafonds (overal valse plafonds in houtvezelplaat of kunststof)

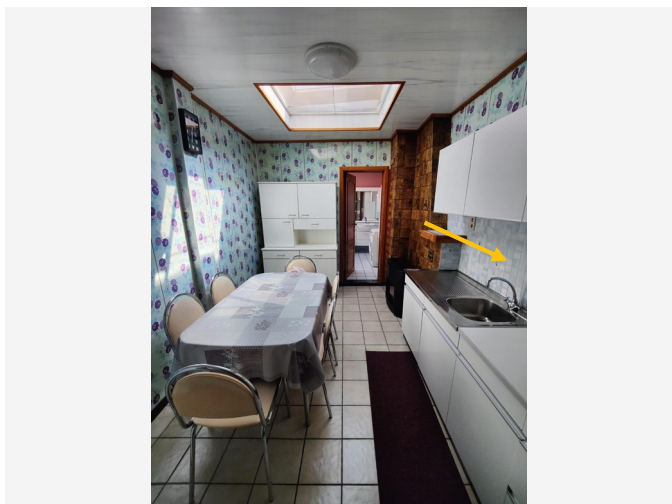
| Fiche 7: Tegellijm faiencetegels keuken + badkamer..... | 26 |

Mogelijk aanwezigheid asbesthoudende lijm achter faiencetegels in keuken en/of badkamer. Tegels intact, bevestigingswijze niet waarneembaar/inspecteerbaar. Hou hier rekening mee bij eventuele renovatie of afbraakwerken.

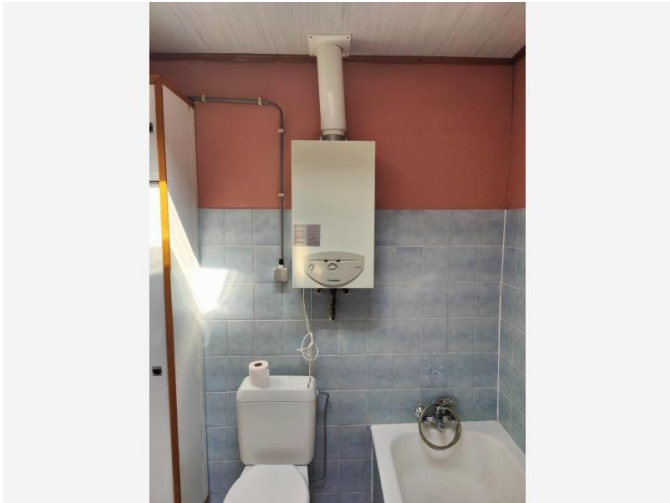
| Fiche 8: Boiler - niet verdacht..... | 27 |

Warmwaterboiler niet verdacht

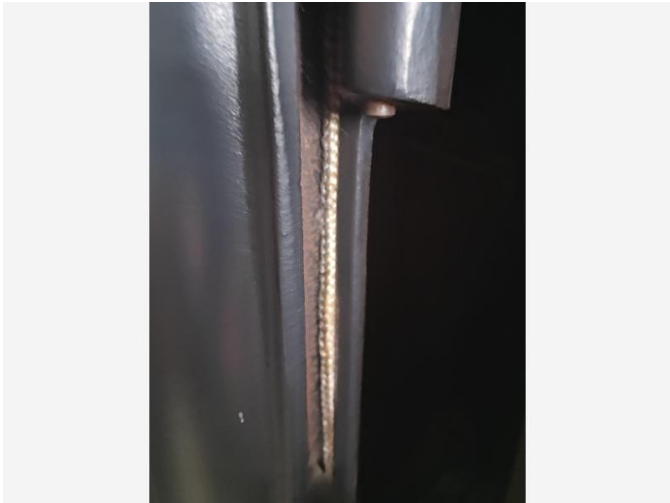
| Fiche 9: Koord kachel - niet verdacht..... | 28 |

Koord kachel niet verdacht o.b.v. info OCB basiscursus: blinkende vezels nooit verdacht.

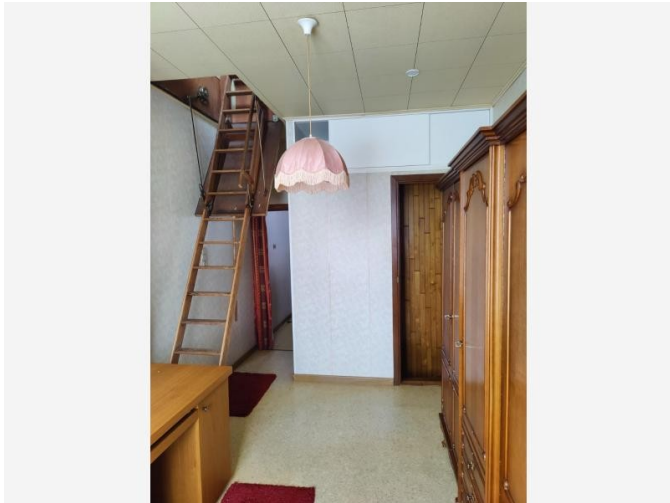
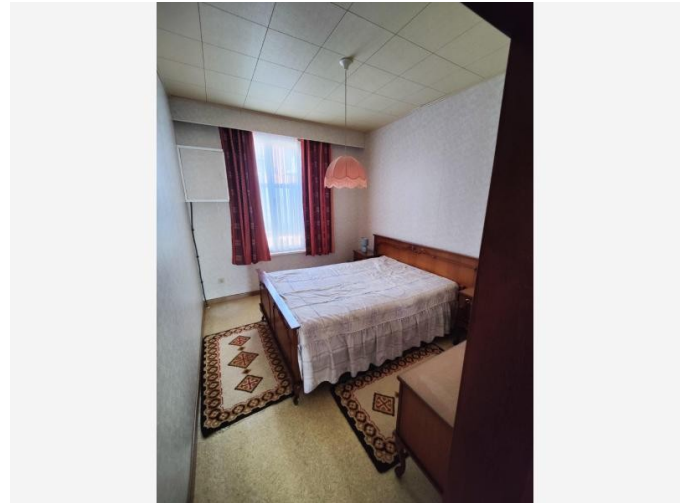
## Fiche 10: Vloerzeil K1 & K2

Geen asbest

| # | Type | Referentie | Resultaat |
|---|---|---|---|
| 10.1 | Puntmonster | A5 | Geen asbest |

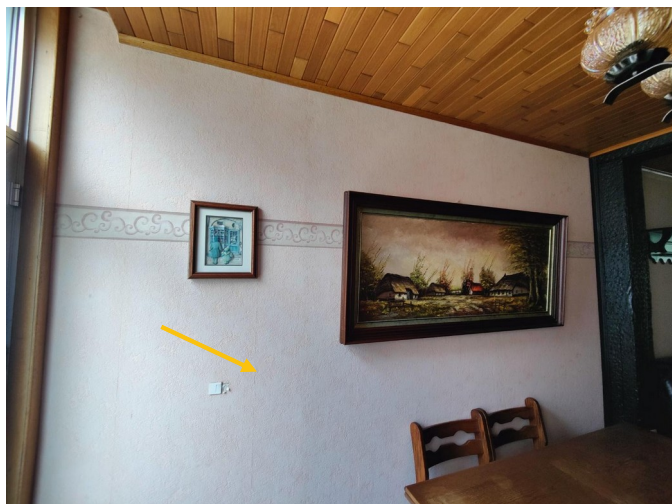
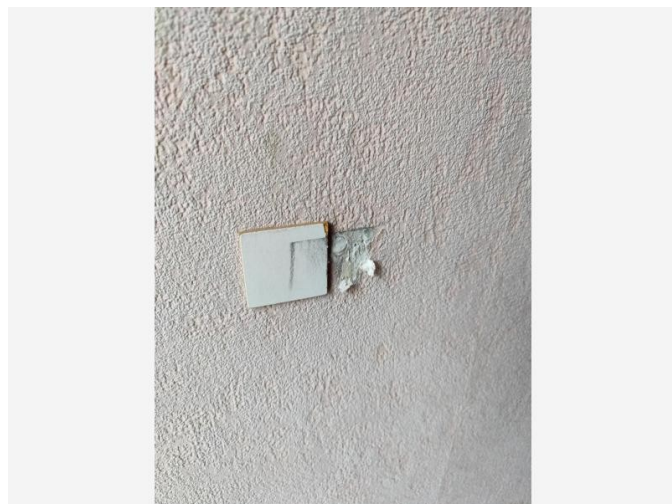
## Fiche 11: Pleisterwerk muren

Geen asbest

| # | Type | Referentie | Resultaat |
|---|---|---|---|
| 11.1 | Mengmonster | A7 | Geen asbest |

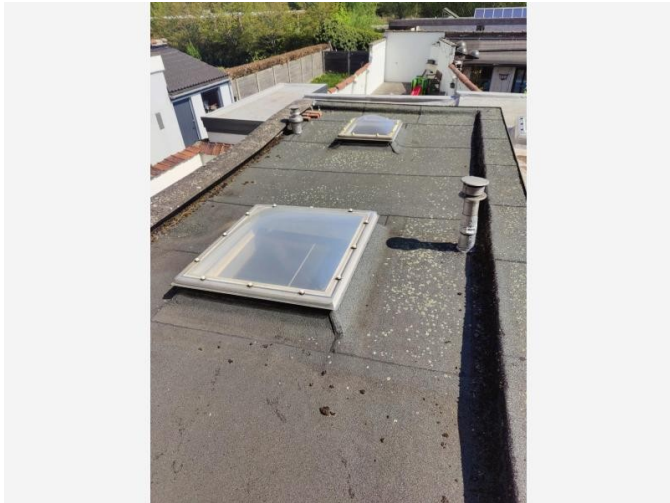
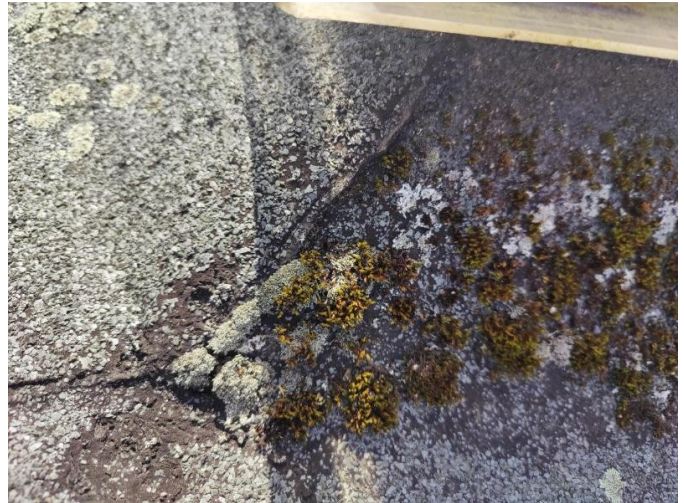
## Fiche 12: Roofing achterbouw

Geen asbest

| # | Type | Referentie | Resultaat |
|---|---|---|---|
| 12.1 | Mengmonster | A1 | Geen asbest |

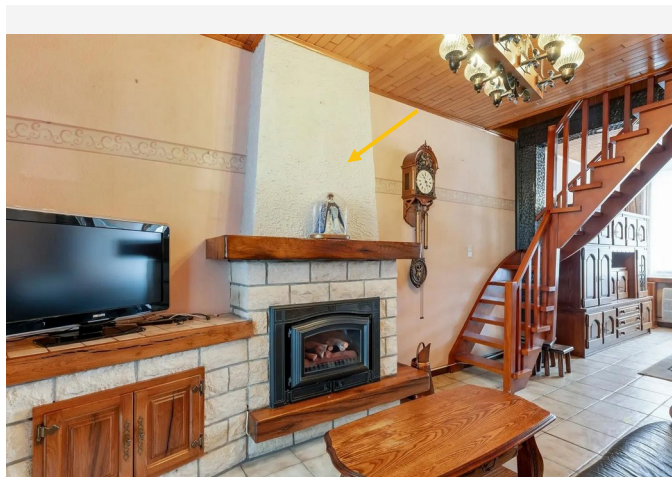
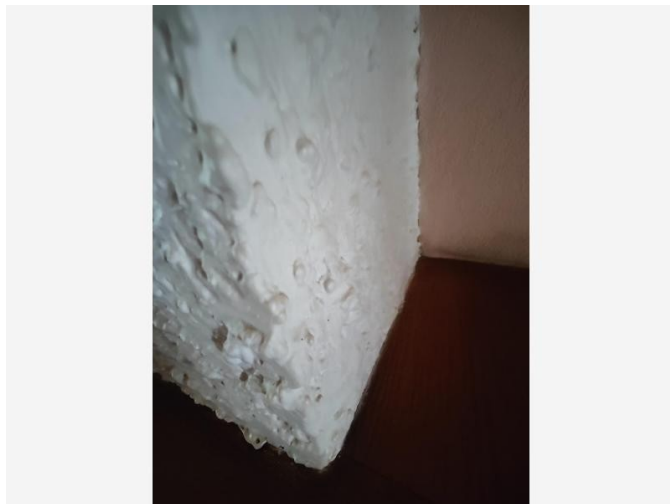
## Fiche 13: Pleisterwerk schouwmantel

Geen asbest

| # | Type | Referentie | Resultaat |
|---|---|---|---|
| 13.1 | Puntmonster | A2 | Geen asbest |

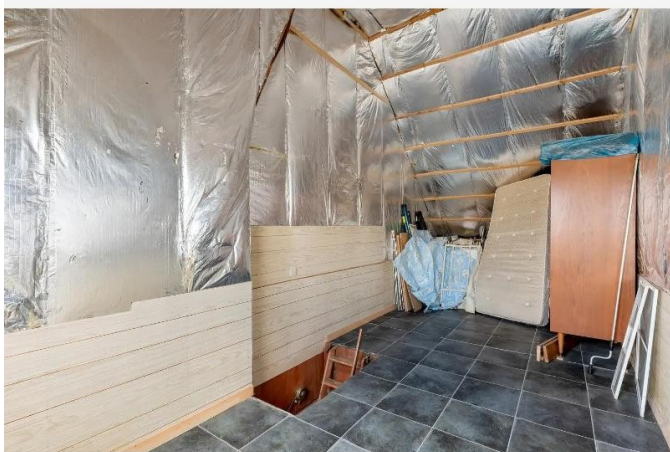
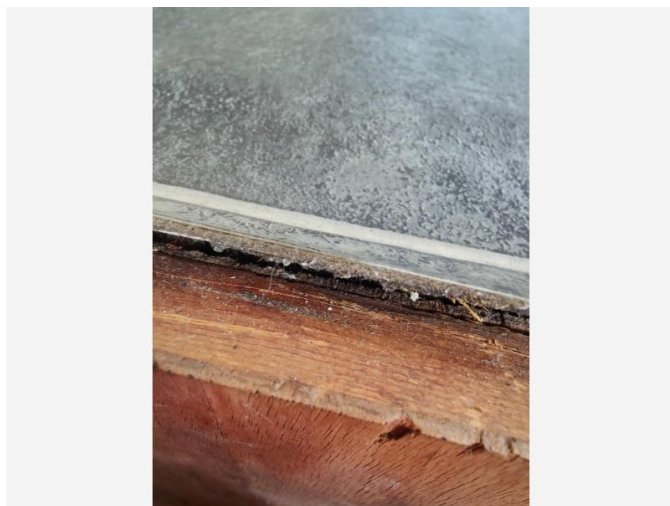
## Fiche 14: Vloerzeil zolder

Geen asbest

| # | Type | Referentie | Resultaat |
|---|---|---|---|
| 14.1 | Puntmonster | A6 | Geen asbest |
