# Asbestinventarisatetest

Veldenstraat 18, 2580 Putte

Attestnummer : 20240705-000415.000

Uitgegeven op : 05.07.2024

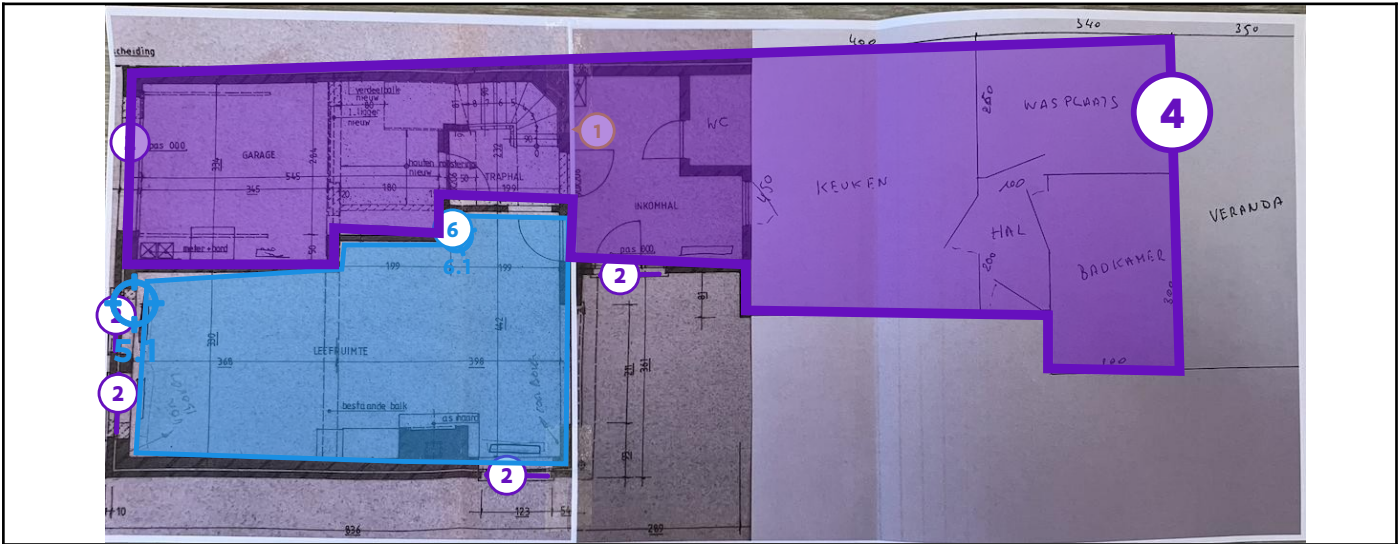
# Plan 1.1: Gelijkvloers

| Beschrijving | Type | Actie |
|---|---|---|
| 1. elektriciteitskast | Asbestmateriaal | Zorgvuldig beheren |

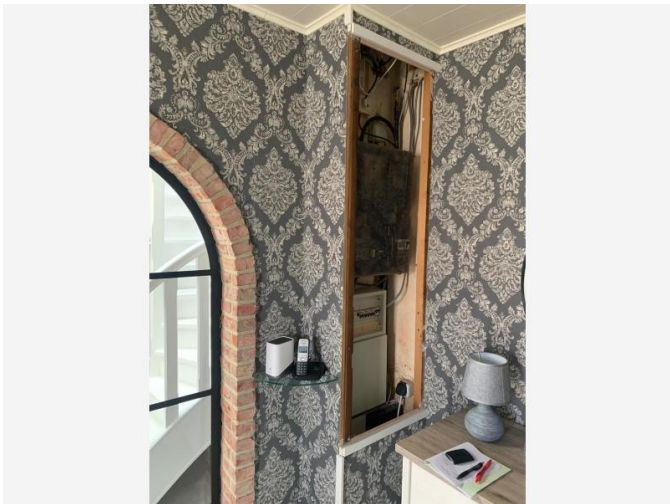
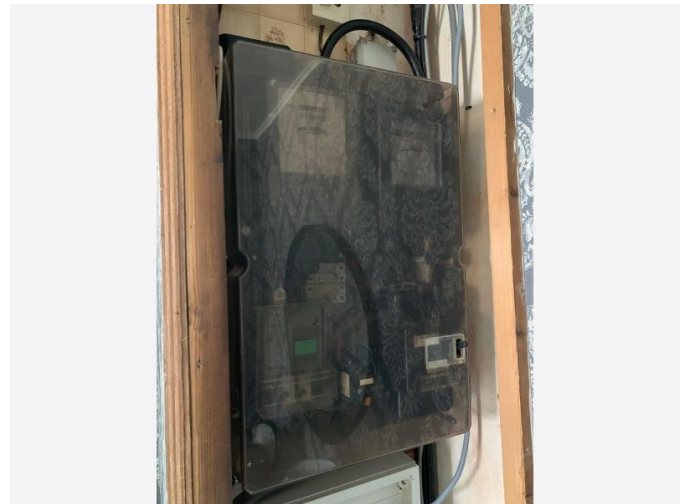
| Fiche 1: elektriciteitskast..... | 18 |

Het asbestmateriaal valt onder de mijlpaal van 2040.

Zorgvuldig beheren

| Eindbeoordeling materiaalrisico | Zeer laag materiaalrisico en/of zeer lage kans op vezelvrijgave |

| Gebondenheid | Categorie 1: hechtgebonden in oorsprong |
| Asbestsoort (vezeltype) | Alleen chrysotiel |
| Asbestconcentratie | Laag (< 50%) |
| Toestand van het materiaal | Onbeschadigd, niet verweerd |

| Beschrijving | elektriciteitskast |
| Asbestmateriaal | Plaat, paneel, tablet - Type Bakeliet |

- Zorg voor een veilig beheer. Vermijd het beschadigen van het asbestmateriaal. Controleer de toestand jaarlijks op wijzigingen.
- Zorg voor een veilig beheer en verwijder dit asbestmateriaal wanneer het bij werken eenvoudig bereikbaar wordt. Controleer de toestand jaarlijks op wijzigingen.

- Eenvoudige handelingen: mag via doe-het-zelf of door werknemer(s) met opleidingsattest eenvoudige handelingen  
U mag deze toepassing zelf verwijderen, inachtneming van de nodige veiligheidsmaatregelen.  
In principe zou Fluvius deze op termijn moeten komen vervangen.

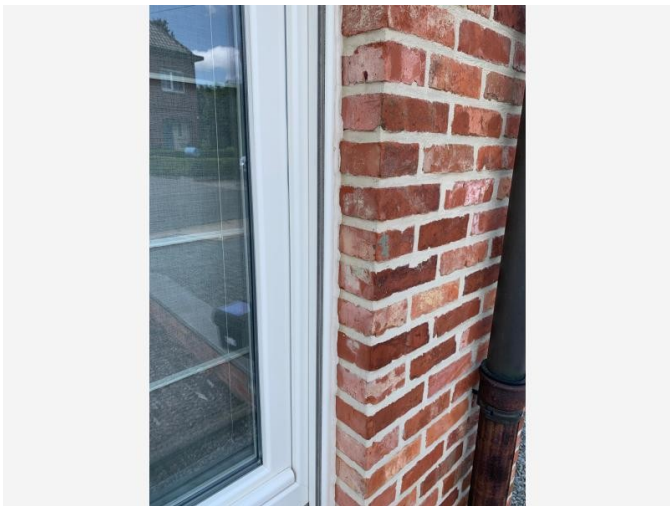
| Fiche 2: mastiek..... | 22 |

elastisch; niet-asbestverdacht.

| (Asbest)materiaal | In-situ afwerkingslagen - Pasta, stopverf, voegsel, stopsel, vulsel, mastiek, kitten, ... |

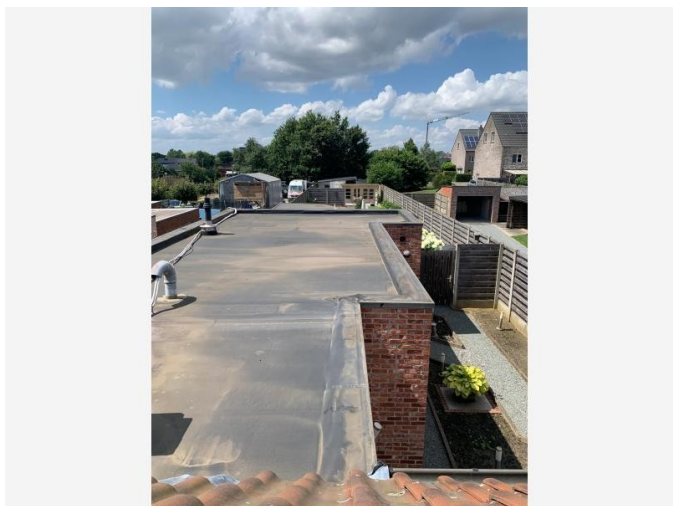
| Fiche 3: EPDM folie..... | 23 |

niet-asbestverdacht.

bewijsdocument : factuur.

| (Asbest)materiaal | Dak- en gevelbekleding - Roofing |

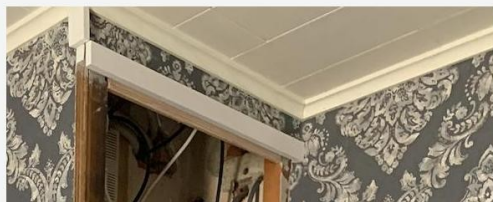
| Fiche 4: vals plafond of gyproc..... | 24 |

Enkel de aangeduide leefruime heeft een gipslaag als plafond.

De andere ruimtes hebben vals plafond of gyproc.

Bijgevolg is de onderste laag van de andere ruimtes niet waarneembaar, en zouden eventueel asbestverdachte toepassingen kunnen bevatten.

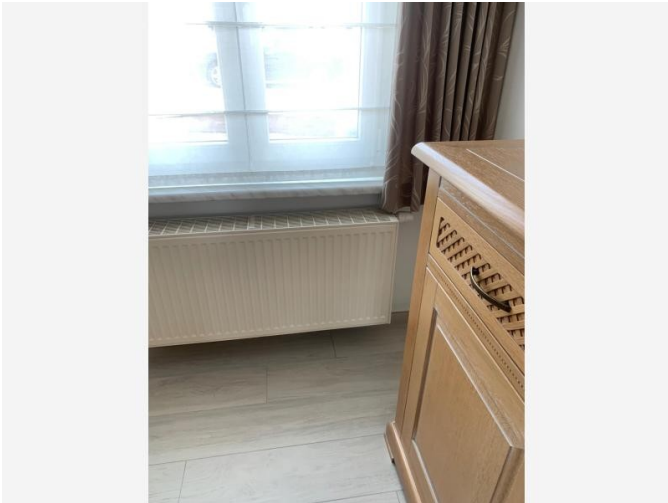
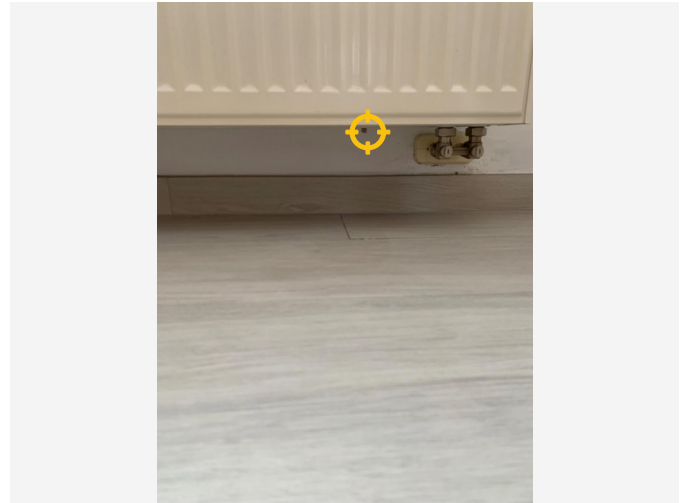
## Fiche 5: pleister muur

Geen asbest

| # | Type | Referentie | Resultaat |
|---|---|---|---|
| 5.1 | Mengmonster | M01 | Geen asbest |

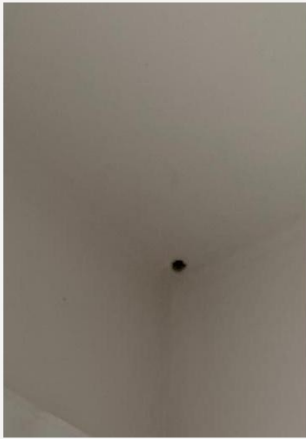
## Fiche 6: pleister plafond

Geen asbest

| # | Type | Referentie | Resultaat |
|---|---|---|---|
| 6.1 | Mengmonster | M02 | Geen asbest |
