# Asbestinventarisatetest

Diestsesteenweg 2/23, 3212 Lubbeek

Attestnummer : 20250901-000248.001

Uitgegeven op : 28.09.2025

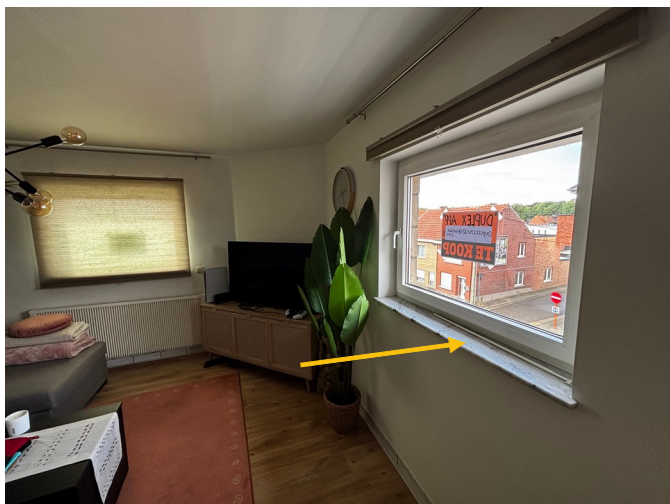
De vensterbanken zijn van natuursteen.

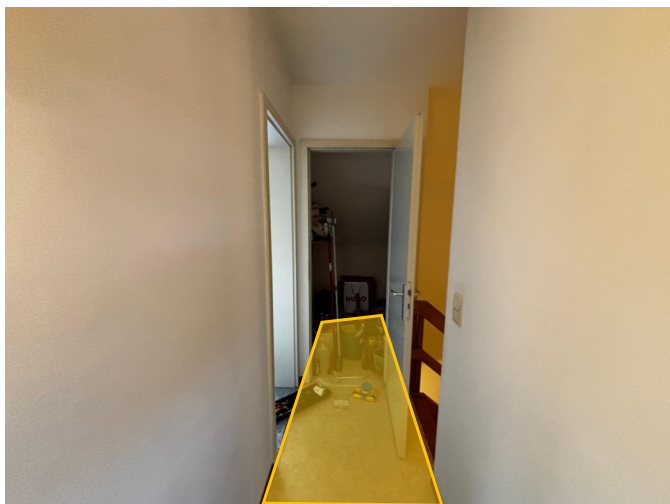
Niet-asbestverdacht vloerzeil

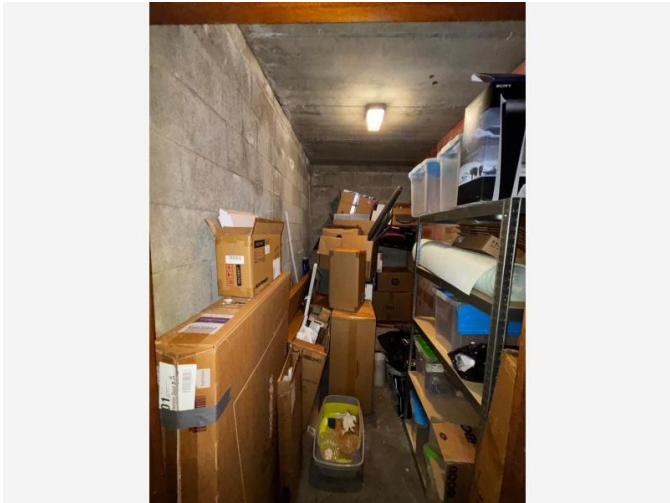
Geen waarneembare asbestverdachte materialen aangetroffen.

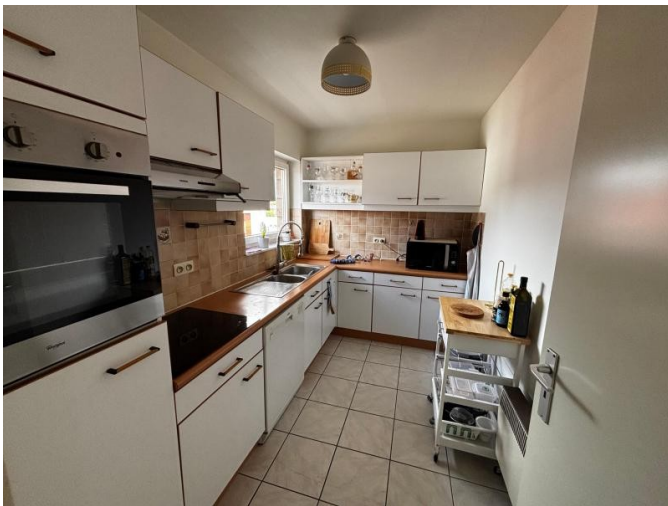
Binnenwanden en/of plafonds afgewerkt met een intacte laag faiencetegels zonder zichtbare beschadigingen. Inspectie van de onderliggende lijmlaag of tegels zelf is niet mogelijk zonder uitbreiding naar een destructief onderzoek.

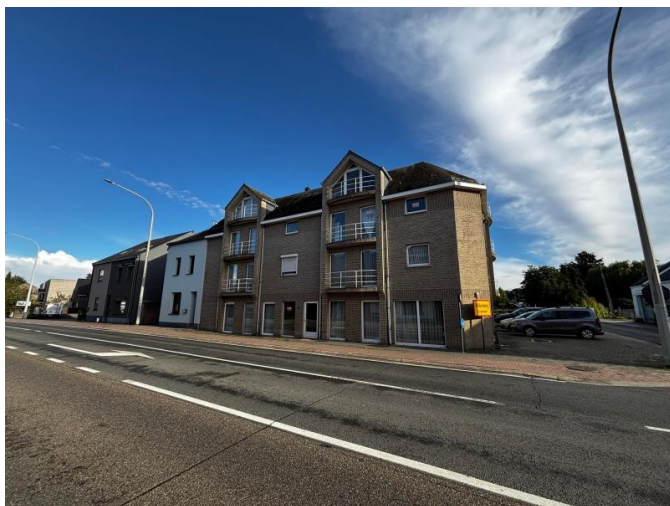
Het dak van het gebouw bestaat uit asbestverdachte leien. Aangezien deze deel uitmaken van de gemene delen, worden ze niet opgenomen in het kader van een asbestattest voor een individueel appartement. Laat de leien onaangeroerd tot ze op professionele wijze verwijderd worden.

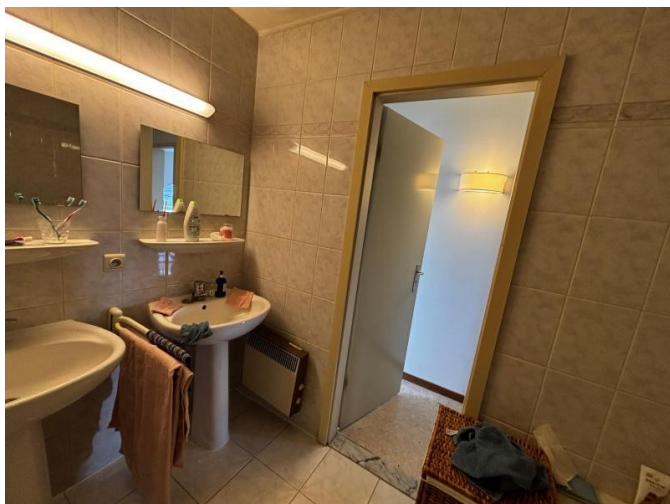
Binnenwanden en/of plafonds afgewerkt met een intacte laag faiencetegels zonder zichtbare beschadigingen. Inspectie van de onderliggende lijmlaag of tegels zelf is niet mogelijk zonder uitbreiding naar een destructief onderzoek.

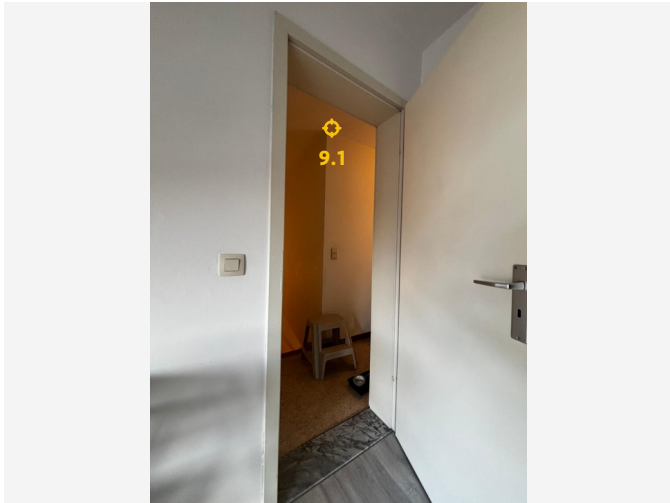
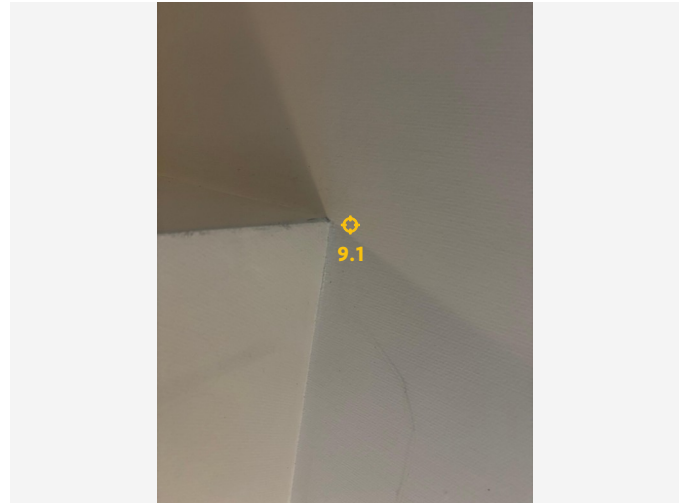
## Fiche 9: Pleisterwerk plafonds

Geen asbest

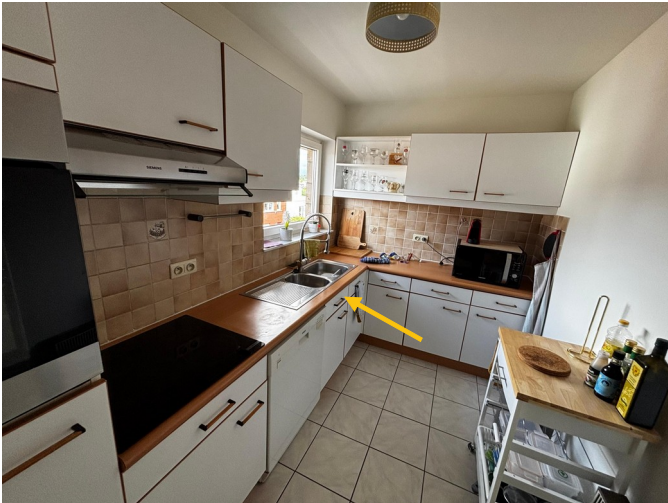
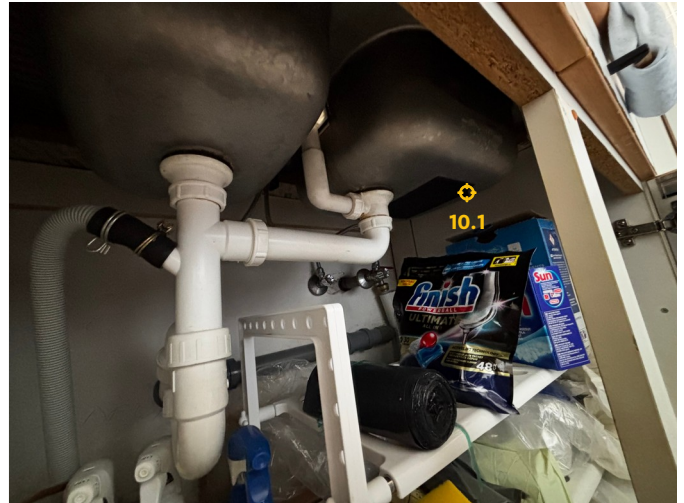
## Fiche 10: Dempingmat spoelbak

Geen asbest

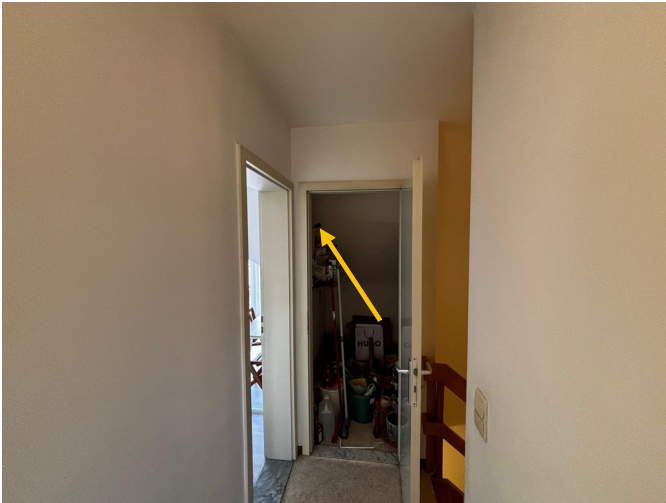
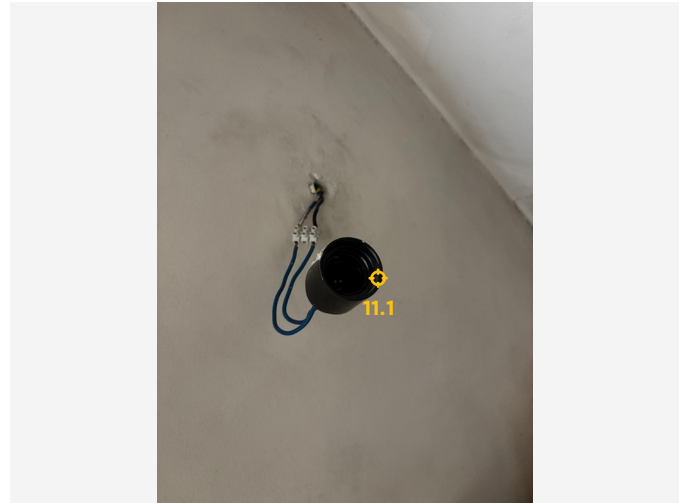
## Fiche 11: Bakeliet lichthouder

Geen asbest

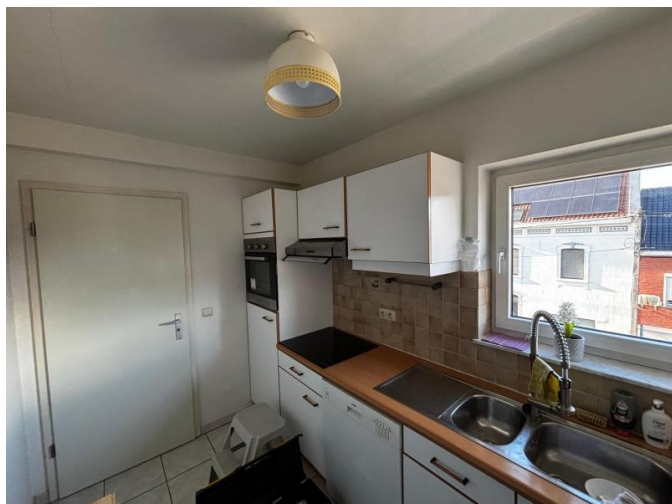
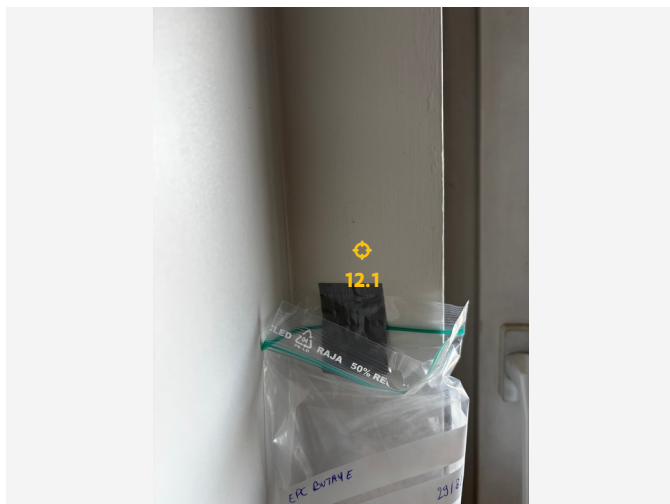
## Fiche 12: Pleisterwerk wanden

Geen asbest

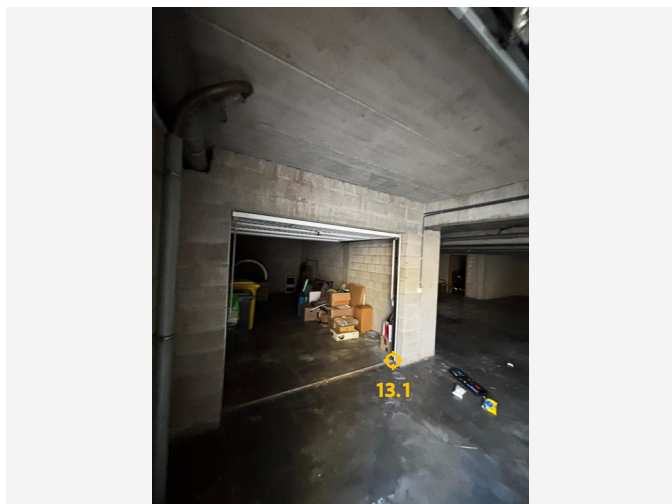
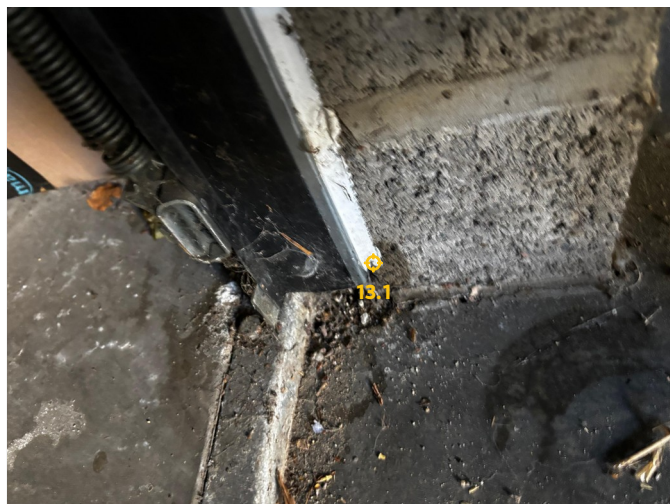
## Fiche 13: Mastiek

Geen asbest
