# Asbestinventarisatetest

Slameuterstraat 26, 2861 Sint-Katelijne-Waver

Attestnummer : 20250927-000112.000

**Niet-asbestveilig**

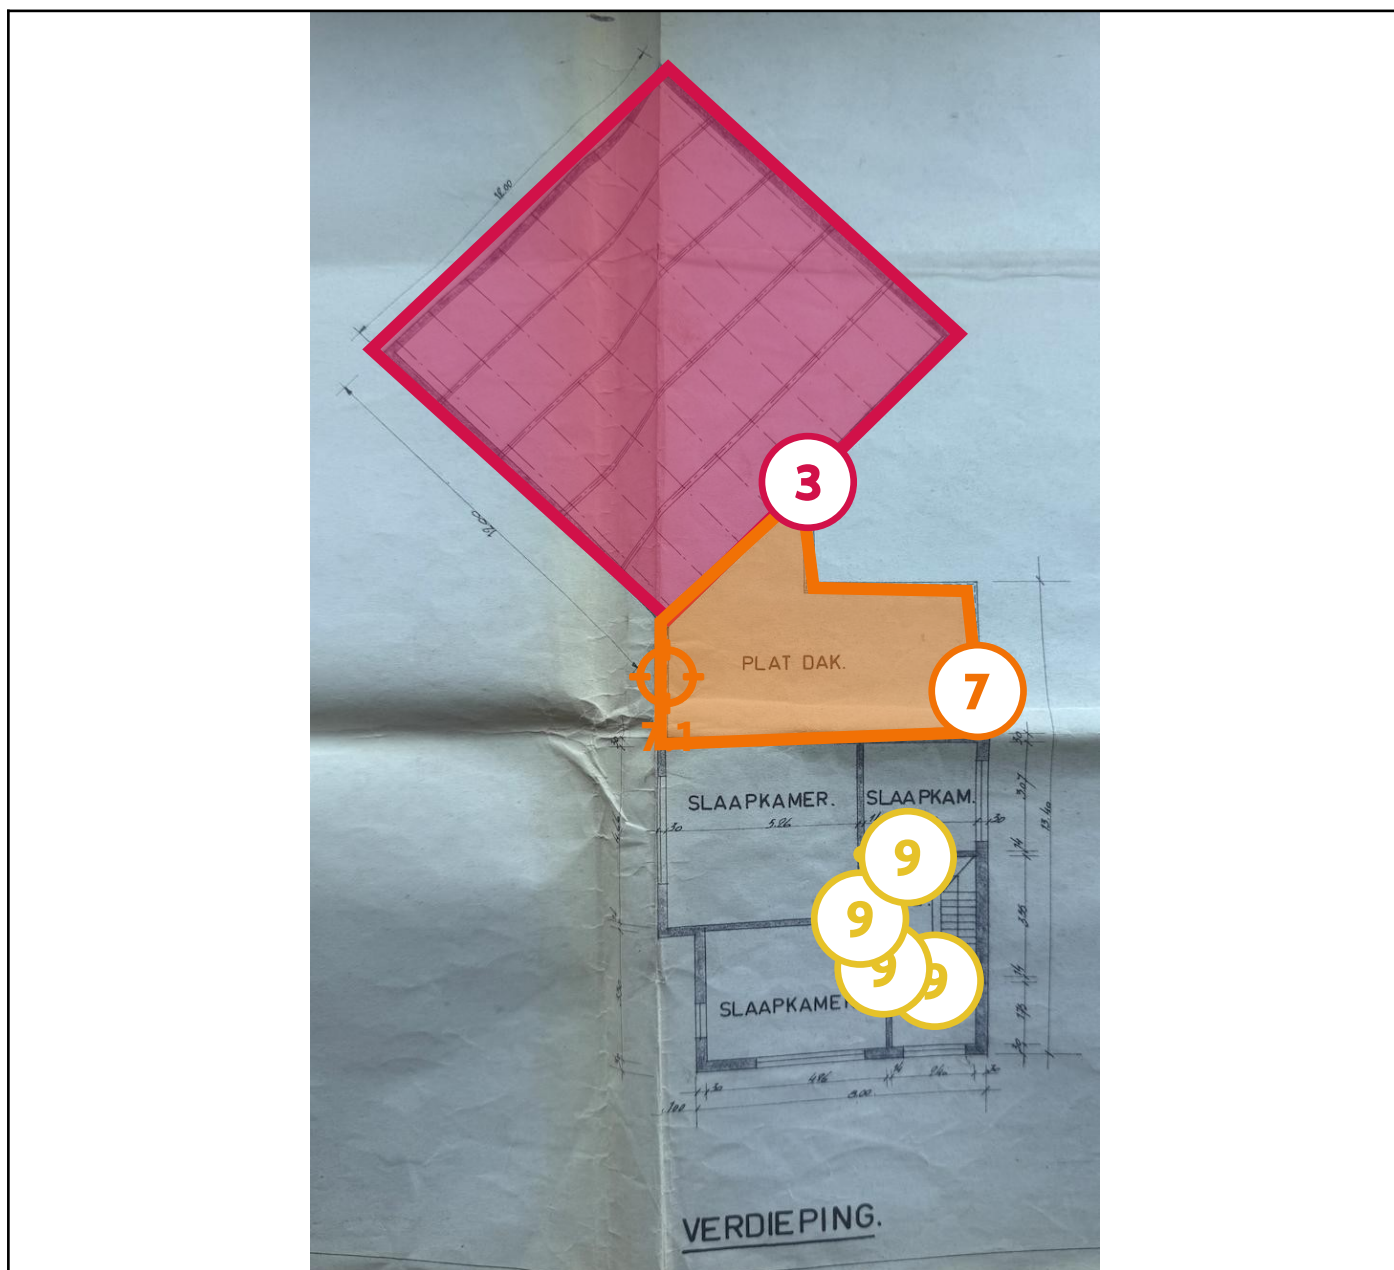
## Plan 1.4: 1ste verdieping

| Beschrijving | Type | Actie |
|---|---|---|
| 3. golfplaten hoofdgebouw | Asbestmateriaal | Dringend verwijderen |
| 7. roofing hoofdgebouw | Asbestmateriaal | Verwijderen |
| 9. deurdorpels | Asbestmateriaal | Zorgvuldig beheren |

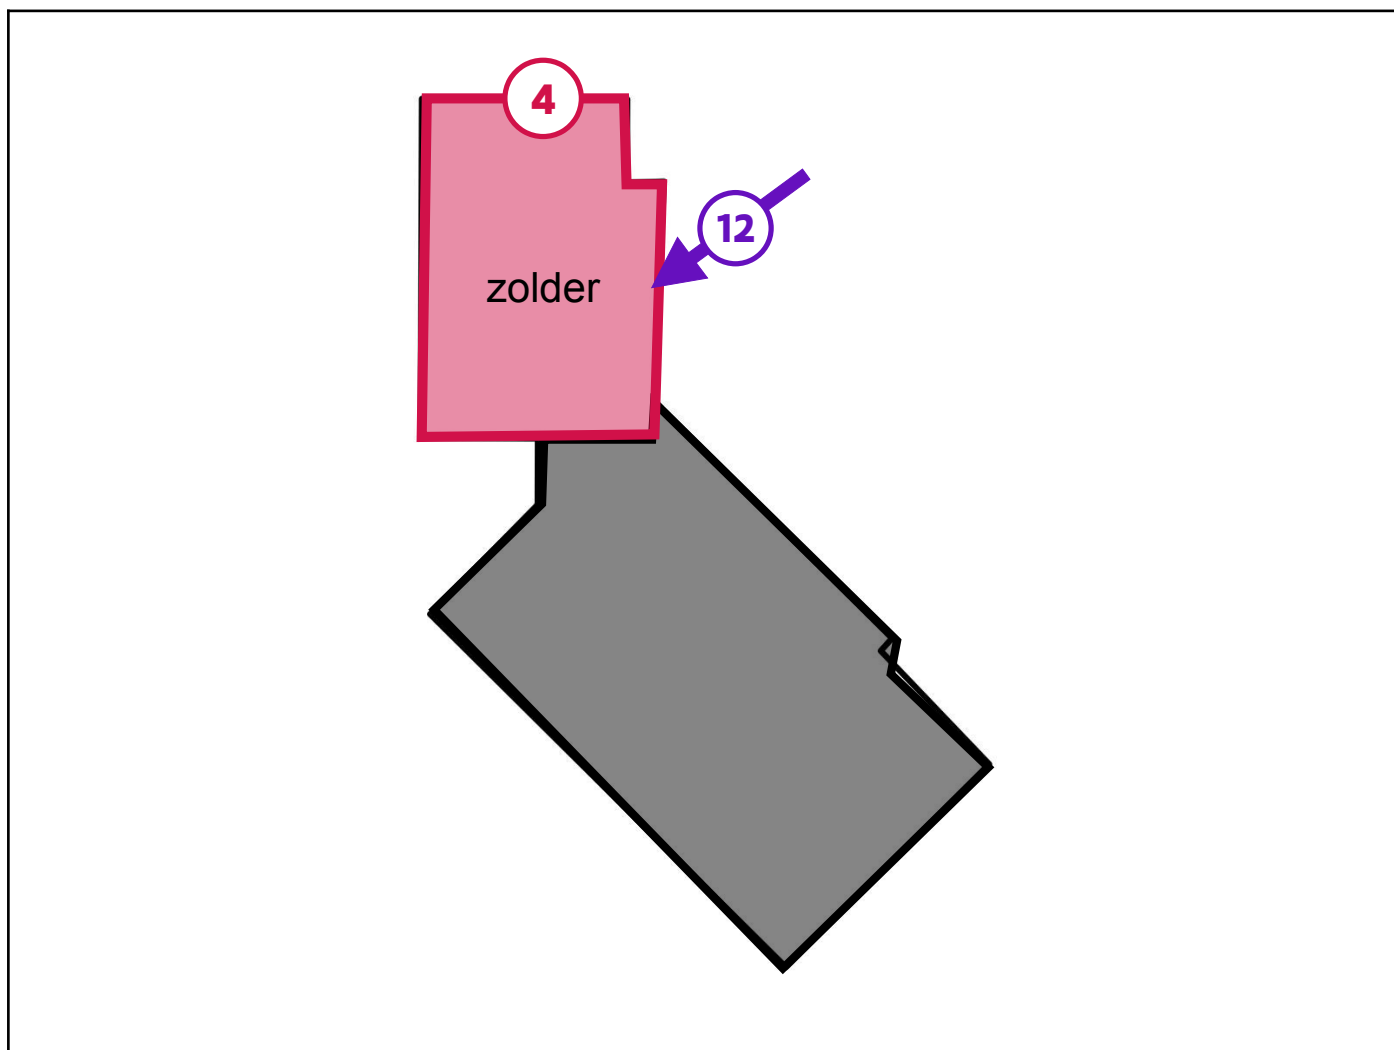
## Plan 1.7: Zolder

| Beschrijving | Type | Actie |
|---|---|---|
| 4. dakleien | Asbestmateriaal | Dringend verwijderen |
| 12. schoorsteen | Beperking | - |

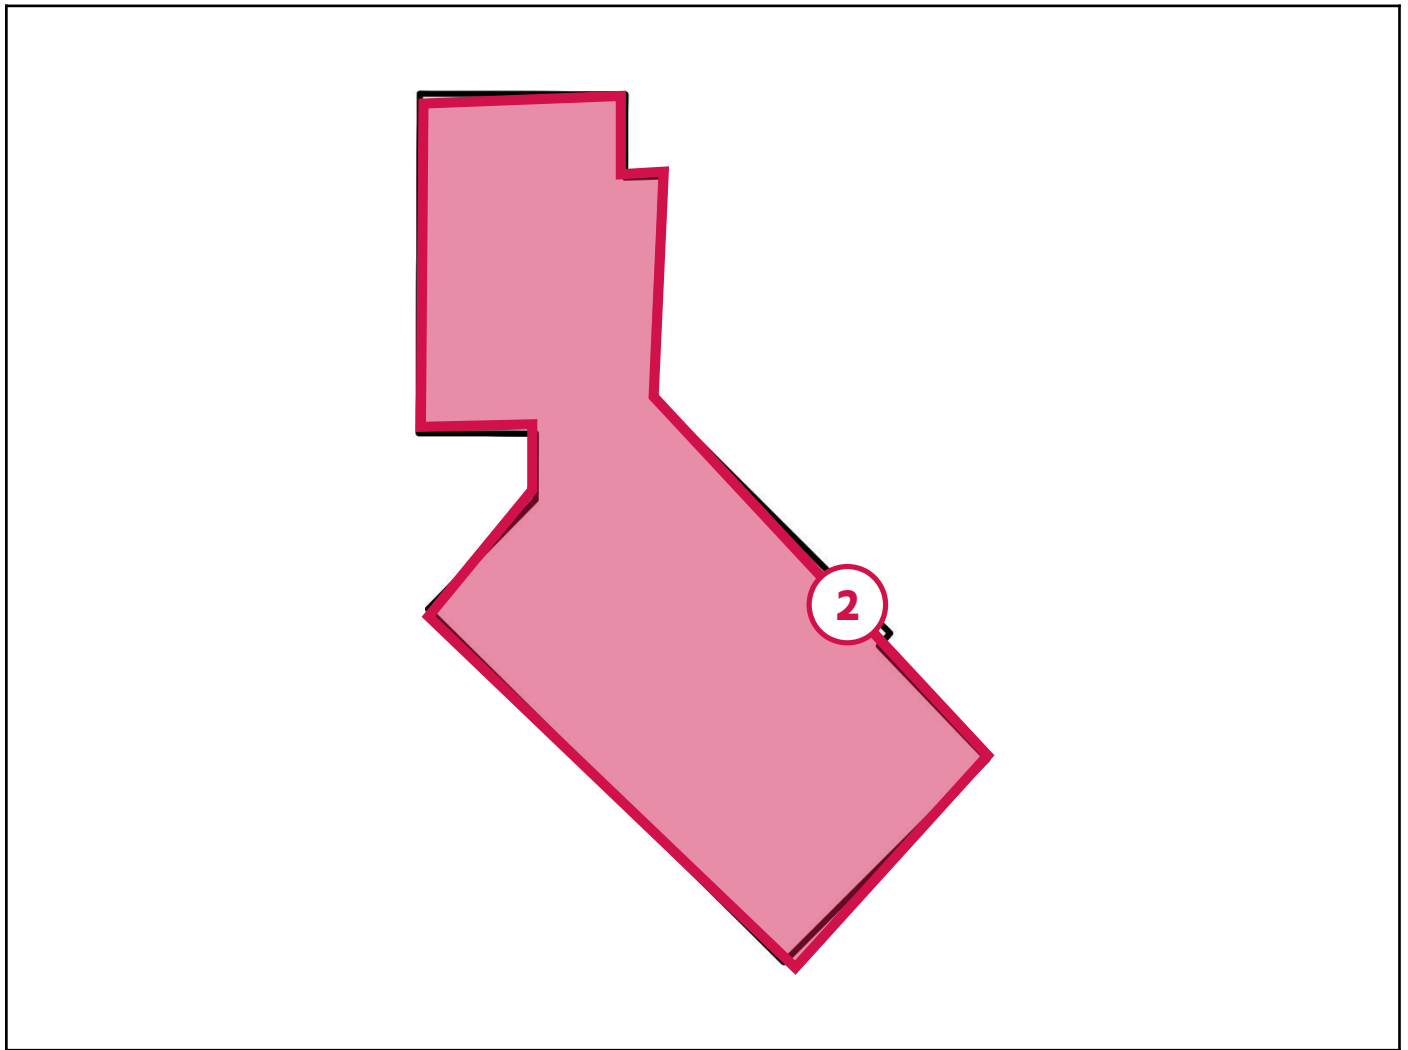
## Plan 1.8: Bovenaanzicht

| Beschrijving | Type | Actie |
|---|---|---|
| 2. mos op golfplaten/plat dak | Asbestmateriaal | Dringend verwijderen |

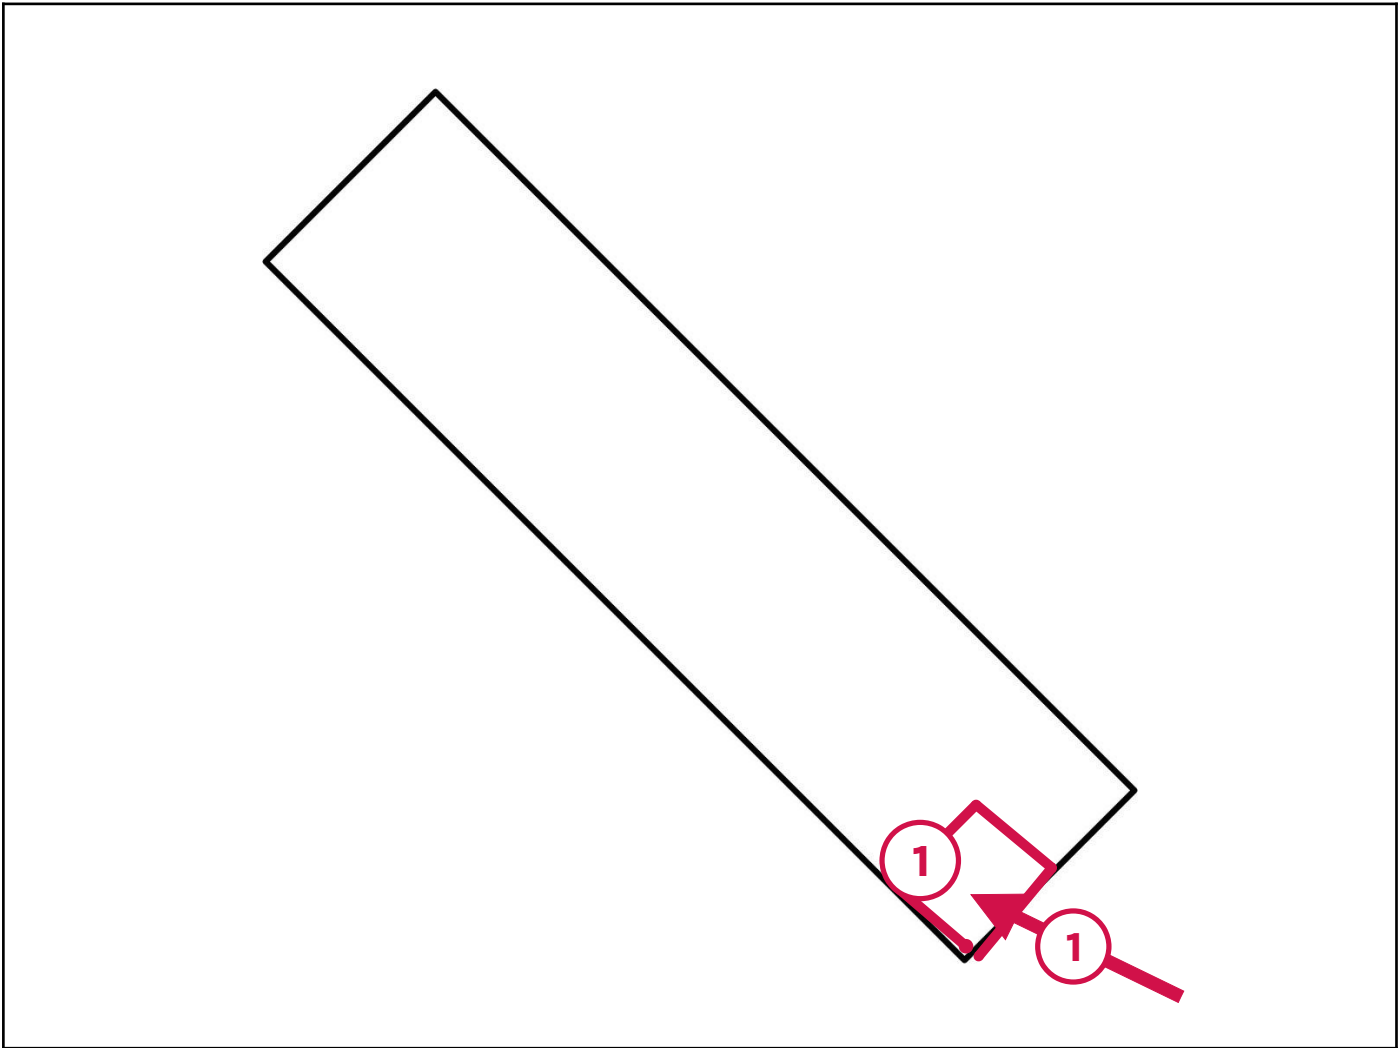
# Plan 2.1: Serre

| Beschrijving | Type | Actie |
|---|---|---|
| 1. losliggende cementplaten serre | Asbestmateriaal | Dringend verwijderen |

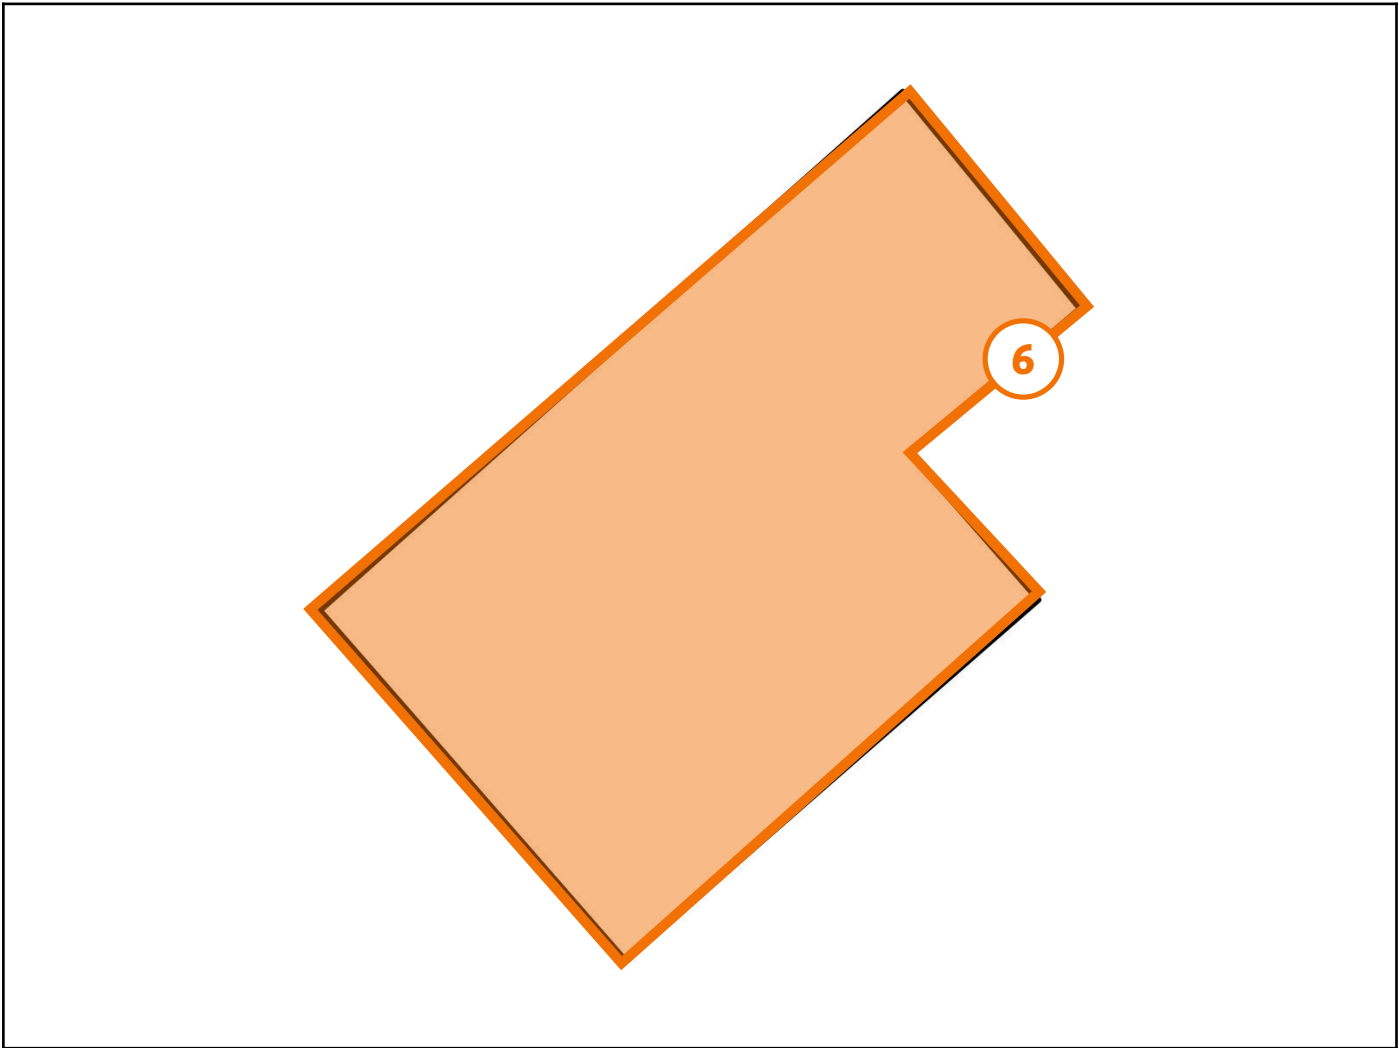
# Plan 3.1: Bijgebouw

| Beschrijving | Type | Actie |
|---|---|---|
| 6. golfplaten bijgebouw | Asbestmateriaal | Verwijderen |

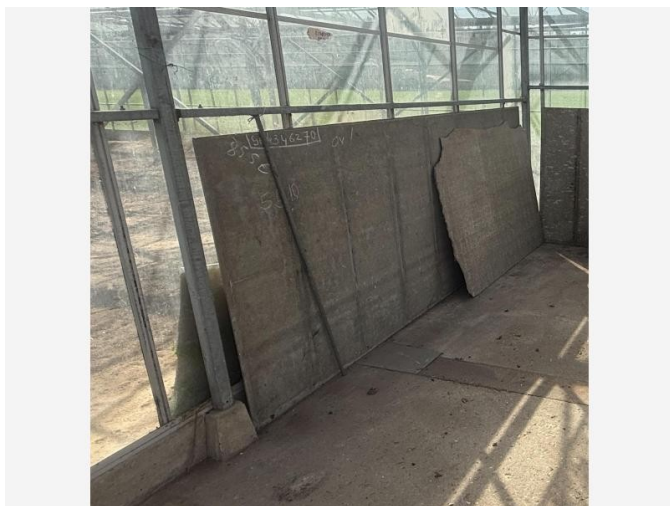
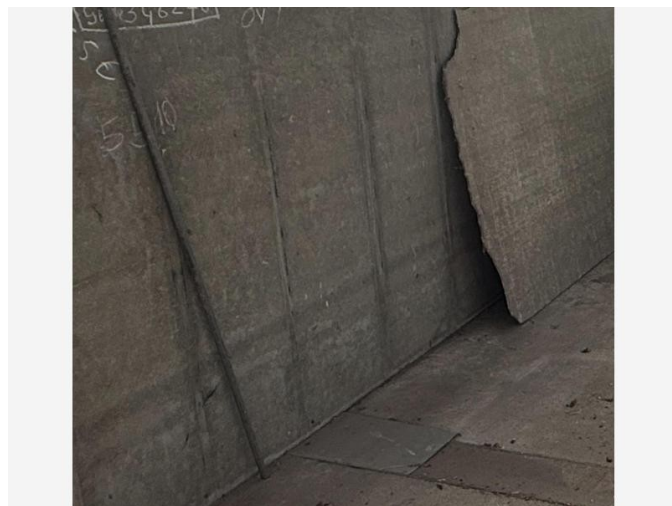
| Beschrijving | losliggende cementplaten serre |
| Asbestmaterialen | <ul style="list-style-type: none"><li>• Dak- en gevelbekleding - Plaat</li></ul> |
| Hoeveelheid (gewicht - aantal) | <ul style="list-style-type: none"><li>• 20,00 kg - 5 stuks</li></ul> |
| Opmerking | Een 5-tal asbestverdachte cementplaten aan de voorkant van de serre. |

**Dringend verwijderen**

- Scherm in afwachting van verwijdering het asbestafval af van luchtstromingen en verstoring: bijvoorbeeld door het te verpakken, te fixeren, af te dekken, signalisatie - afbakening aan te brengen, ....
- Verwijder het asbestafval.
- Voer bijkomende staalname(s) uit.

- Eenvoudige handelingen: mag via doe-het-zelf of door werknemer(s) met opleidingsattest eenvoudige handelingen  
U mag deze toepassing zelf verwijderen.  
Zorg er dan voor dat:
  - u zich vooraf goed informeert op [www.asbestinfo.be](http://www.asbestinfo.be) > Asbest verwijderen;
  - u zich beschermt met een FFP3-mondmasker, wegwerpoverall en handschoenen en afspoelbaar schoeisel;

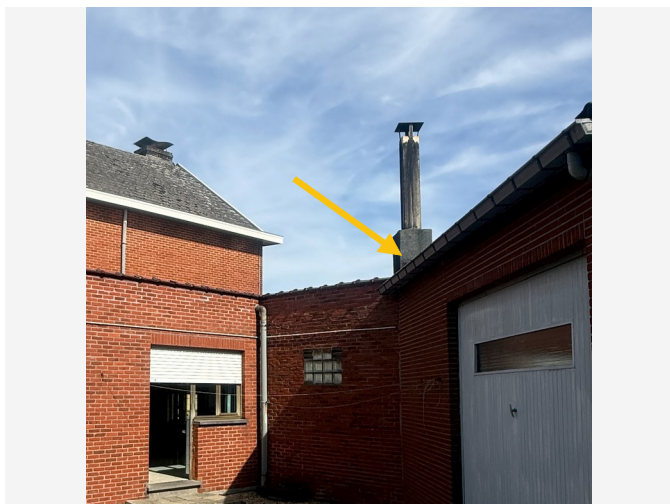
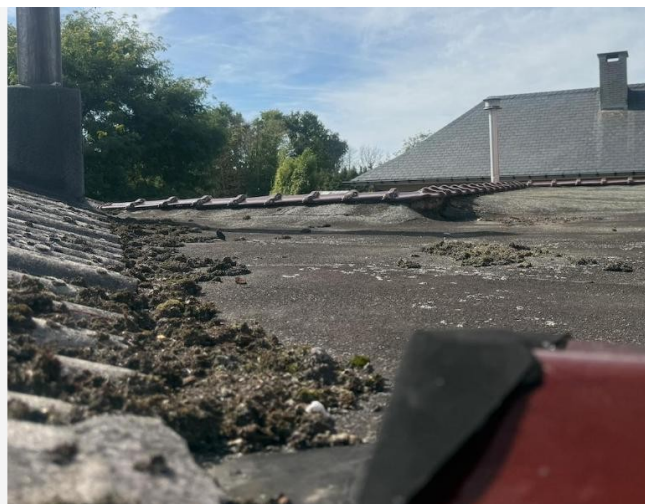
| Beschrijving | mos op golfplaten/plat dak |
| Type resten (contaminatie) | <ul style="list-style-type: none"><li>Stof, deeltjes &lt; 4 mm, flinters, gruis (los, opliggend)</li></ul> |
| Bron van de resten | mos |
| Opmerking | schatting volume |

**Dringend verwijderen**

- Verwijder het asbestafval.
- Voer bijkomende staalname(s) uit.

- Eenvoudige handelingen: mag via doe-het-zelf of door werknemer(s) met opleidingsattest eenvoudige handelingen  
Bij het verwijderen van de golfplaten, en reinigen/verwijderen roofing rekening houden dat het mos asbestdeeltjes bevat.

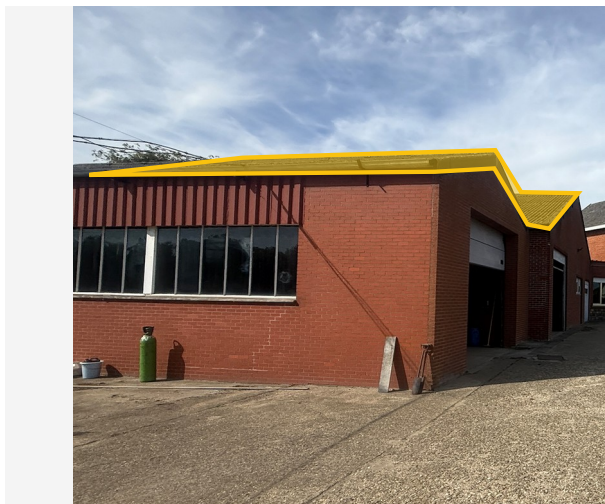
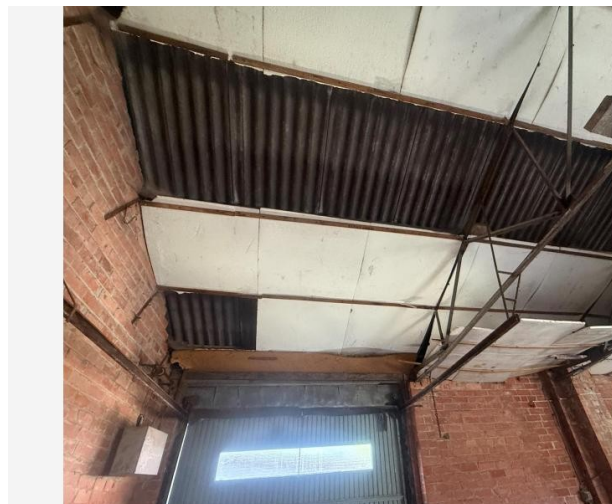
| Eindbeoordeling materiaalrisico | Hoog materiaalrisico en/of hoge kans op vezelvrijgave |

| Asbestsoort (vezeltype) | Crocidoliet aanwezig |
| Toestand van het materiaal | Matig beschadigd, matig verweerd |

| Beschrijving | golfplaten hoofdgebouw |
| Hoeveelheid (oppervlakte - aantal) | <ul style="list-style-type: none"><li>• 200,00 m<sup>2</sup> - 1 stuk</li></ul> |

**Dringend verwijderen**

- Zorg voor een veilig beheer. Vermijd het beschadigen van het asbestmateriaal. Controleer de toestand jaarlijks op wijzigingen.
- Verwijder dit asbestmateriaal zo snel mogelijk. Volg de toestand goed op.
- Voer bijkomende staalname(s) uit.

- Eenvoudige handelingen: mag via doe-het-zelf of door werknemer(s) met opleidingsattest eenvoudige handelingen  
U mag deze toepassing zelf verwijderen.  
Zorg er dan voor dat:
  - u zich vooraf goed informeert op [www.asbestinfo.be](http://www.asbestinfo.be) > Asbest verwijderen;
  - u zich beschermt met een FFP3-mondmasker, wegwerpoverall en handschoenen en afspoelbaar schoeisel;

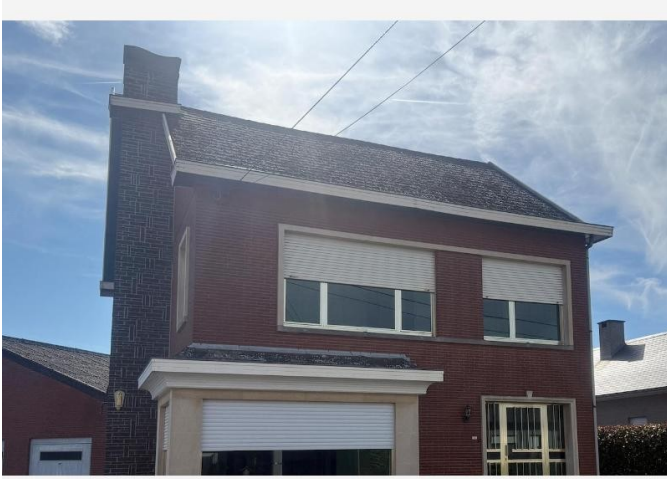
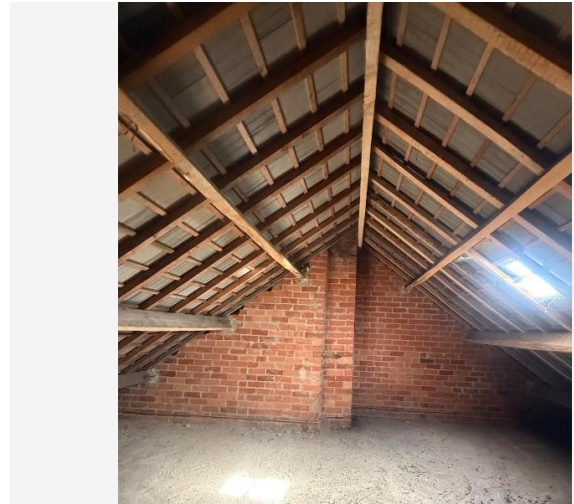
| Eindbeoordeling materiaalrisico | Hoog materiaalrisico en/of hoge kans op vezelvrijgave |

| Asbestsoort (vezeltype) | Crocidoliet aanwezig |
| Toestand van het materiaal | Matig beschadigd, matig verweerd |

| Beschrijving | dakleien |
| Hoeveelheid (oppervlakte - aantal) | <ul style="list-style-type: none"><li>• 120,00 m<sup>2</sup> - 1 stuk</li></ul> |

**Dringend verwijderen**

- Zorg voor een veilig beheer. Vermijd het beschadigen van het asbestmateriaal. Controleer de toestand jaarlijks op wijzigingen.
- Verwijder dit asbestmateriaal zo snel mogelijk. Volg de toestand goed op.
- Voer bijkomende staalname(s) uit.

- Eenvoudige handelingen: mag via doe-het-zelf of door werknemer(s) met opleidingsattest eenvoudige handelingen  
U mag deze toepassing zelf verwijderen.

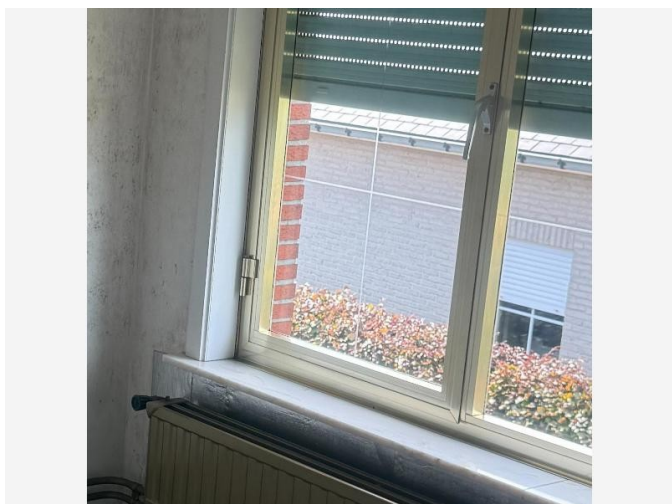
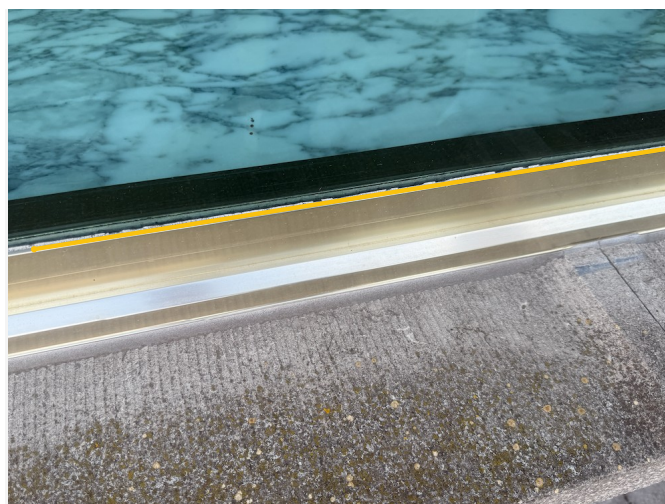
## Fiche 5: mastiek (tussen goudgekleurde kozijnen en glas)

| Eindbeoordeling materiaalarisico | Verhoogd materiaalarisico en/of verhoogde kans op vezelvrijgave |

| Asbestsoort (vezeltype) | Amfibool aanwezig, uitgezonderd crocidoliet |
| Toestand van het materiaal | Licht beschadigd, licht verweerd. Intact calciumsilicaatmateriaal of categorie III 'gebondenheid' |

| Beschrijving | mastiek (tussen goudgekleurde kozijnen en glas) |

Verwijderen

- Zorg voor een veilig beheer. Vermijd het beschadigen van het asbestmateriaal. Controleer de toestand jaarlijks op wijzigingen.
- Verwijder dit asbestmateriaal zo snel mogelijk. Volg de toestand goed op.
- Voer bijkomende staalname(s) uit.

- Eenvoudige handelingen: mag via doe-het-zelf of door werknemer(s) met opleidingsattest eenvoudige handelingen  
Losse vezels komen vrij bij het verwijderen.  
Verwijdering dmv puntafzuiging met een hepa stofzuiger.  
Oud raamwerk wordt gerecycleerd, maar er mogen geen restanten aan het raamwerk achterblijven.

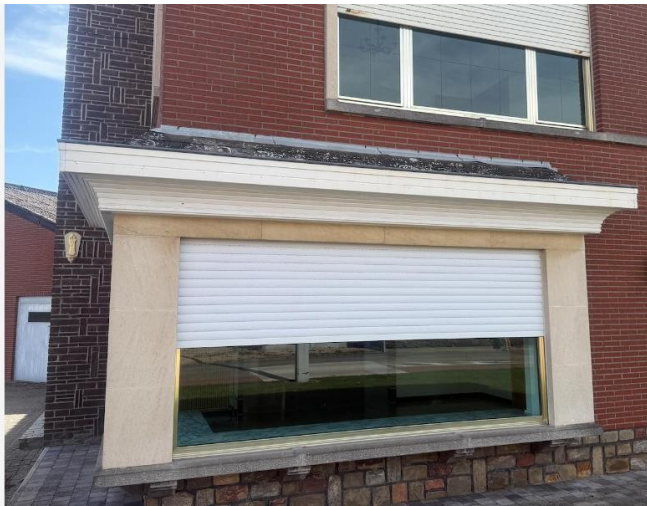
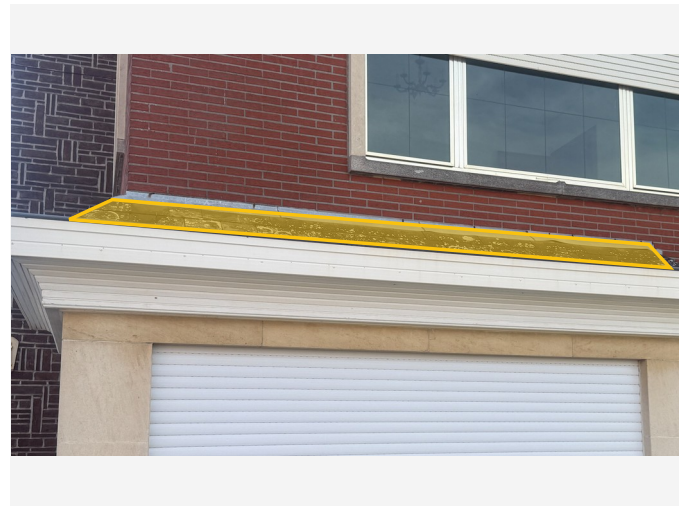
| Opmerking | <p>schatting oppervlakte.</p> <p>Asbest op het oppervlak, niet erin. (contaminatie)</p> |
