# Asbestinventarisatetest

Mechelbaan 688, 2580 Putte

Attestnummer : 20250918-000297.000

**Niet-asbestveilig**

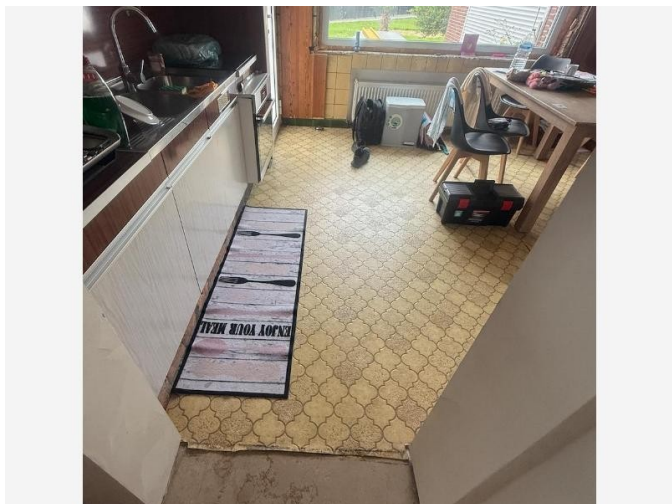
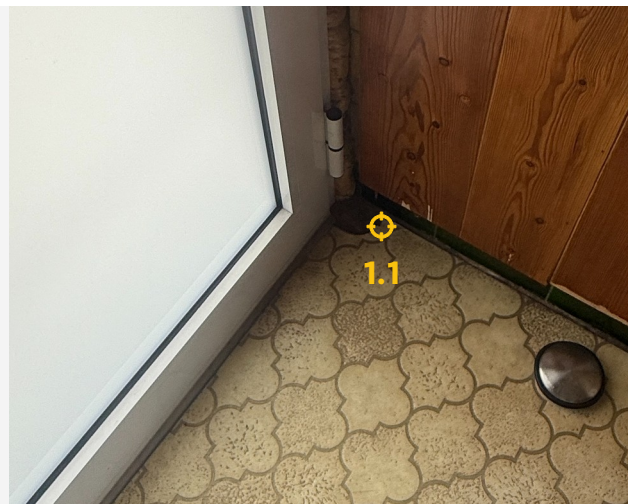
Het asbestmateriaal valt onder de mijlpaal van 2034.

| Eindbeoordeling materiaalisico | Laag materiaalisico en/of verlaagde kans op vezelvrijgave |

| Asbestconcentratie | Hoog ( $\geq 50\%$ ) |
| Toestand van het materiaal | Licht beschadigd, licht verweerd. Intact calciumsilicaatmateriaal of categorie III 'gebondenheid' |

| # | Type | Referentie | Resultaat |
|---|---|---|---|
| 1.1 | Puntmonster | M02 | Chrysotiel |

| Beschrijving | vloerzeil keuken |
| Opmerking | asbest in de kartonnen onderlaag. |

- Zorg voor een veilig beheer. Vermijd het beschadigen van het asbestmateriaal. Controleer de toestand jaarlijks op wijzigingen.
- Verwijder dit asbestmateriaal zo snel mogelijk. Volg de toestand goed op.

- Hermetische zone (erkend asbestverwijderaar)  
Indien verlijmd, komen stofdeeltjes vrij bij het verwijderen (karton scheurt).

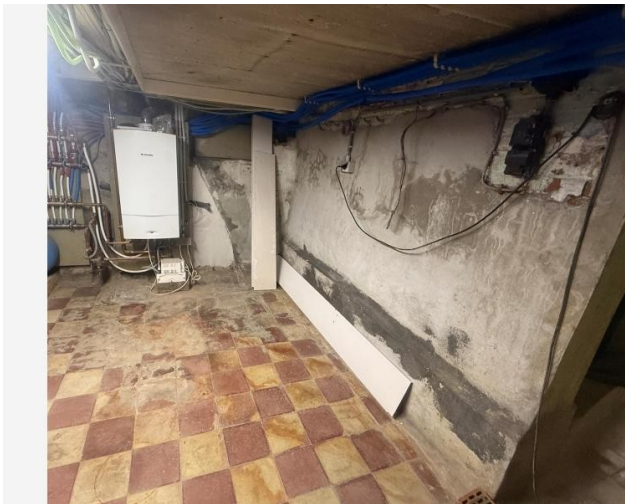
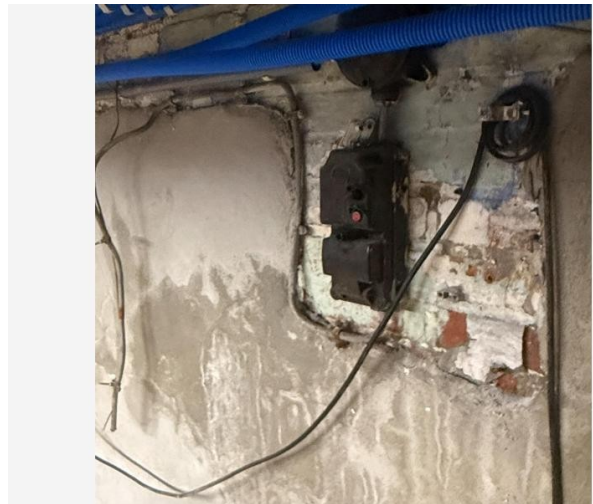
Het asbestmateriaal valt onder de mijlpaal van 2040.

| Eindbeoordeling materiaalrisico | Zeer laag materiaalrisico en/of zeer lage kans op vezelvrijgave |

| Asbestsoort (vezeltype) | Crocidoliet aanwezig |
| Toestand van het materiaal | Onbeschadigd, niet verweerd |

| Beschrijving | schakelaar |
| Asbestmateriaal | Plaat, paneel, tablet - Type Bakeliet |

- Zorg voor een veilig beheer. Vermijd het beschadigen van het asbestmateriaal. Controleer de toestand jaarlijks op wijzigingen.
- Voer bijkomende staalname(s) uit.

- Eenvoudige handelingen: mag via doe-het-zelf of door werknemer(s) met opleidingsattest eenvoudige handelingen  
Voor bakeliet toepassingen voorziet de wet geen verplichting om deze asbestverdachte toepassing te laten verwijderen door een firma met een opleidingsattest eenvoudig handeling. U mag, in principe, ongeacht beschadigingen of vrije asbestvezels, deze asbesttoepassing zelf verwijderen met inachtneming van de nodige veiligheidsmaatregelen om Uzelf en uw omgeving te beschermen. Een beschadigde asbesttoepassing in slechte staat kan makkelijk verder breken of vergruizen. Er komen dan schadelijke asbestvezels vrij die ingeademd kunnen worden.

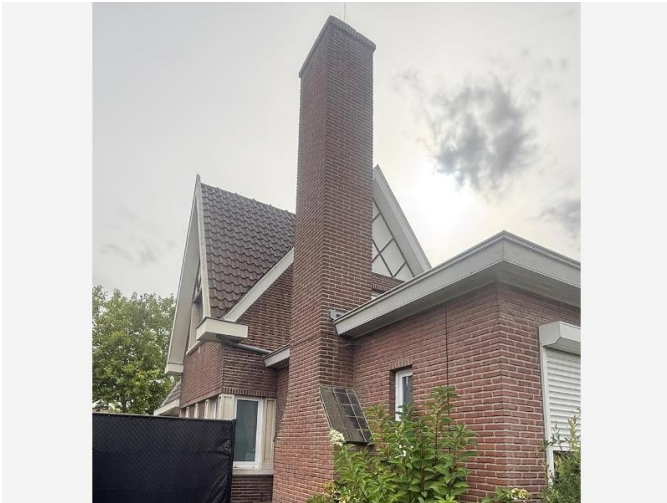
**Reden:** Het te onderzoeken materiaal situeert zich hoger dan 3,50 m te rekenen vanaf een veilige ondergrond

**Uitleg van de asbestdeskundige:** hoogte hoger dan 3,50m.

visueel niet-asbestverdacht.

er zouden asbestverdachte toepassingen aanwezig zijn in de schoorsteen zelf.

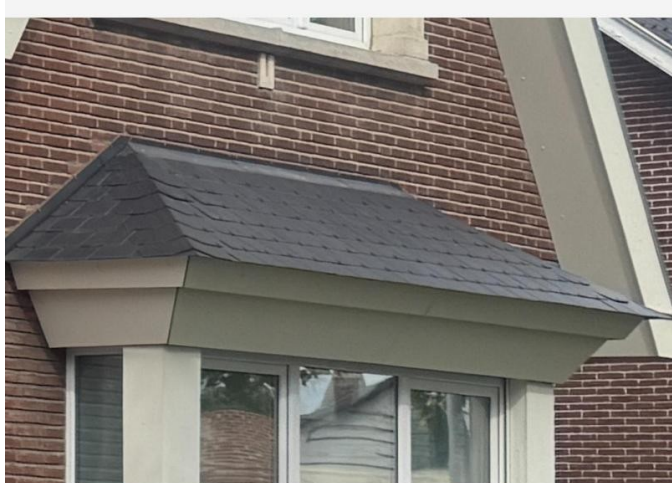
niet-asbestverdacht.

| (Asbest)materiaal | Dak- en gevelbekleding - Lei, shingle |

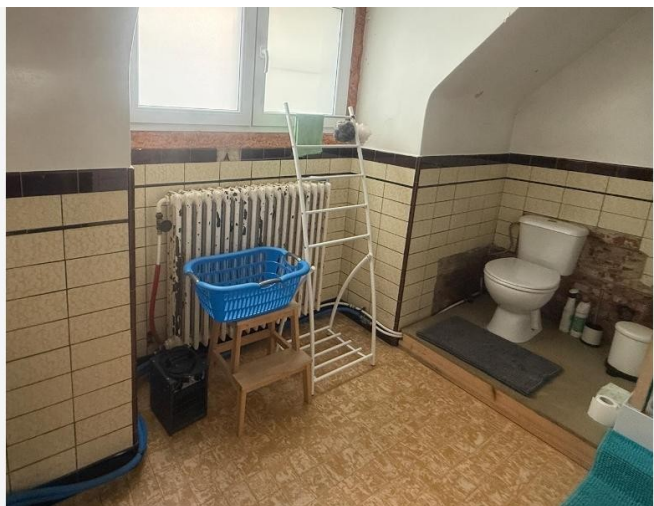
Achter de tegels zou asbestverdacht tegellijm aanwezig kunnen zijn.

| (Asbest)materiaal | In-situ afwerkingslagen - Lijm laag |

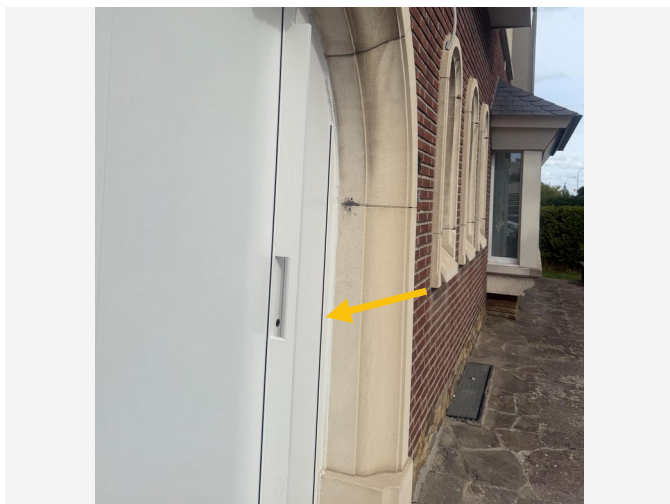
niet-asbestverdacht.

| (Asbest)materiaal | In-situ afwerkingslagen - Pasta, stopverf, voegsel, stopsel, vulsel, mastiek, kitten, ... |

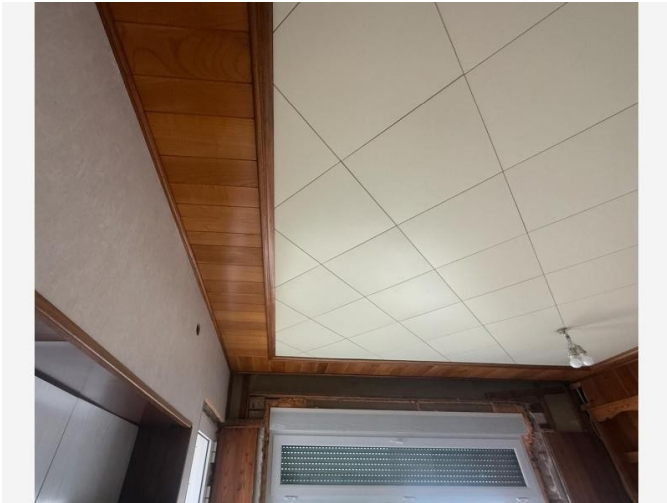
Achter het vals plafond zouden asbestverdachte toepassingen aanwezig kunnen zijn.

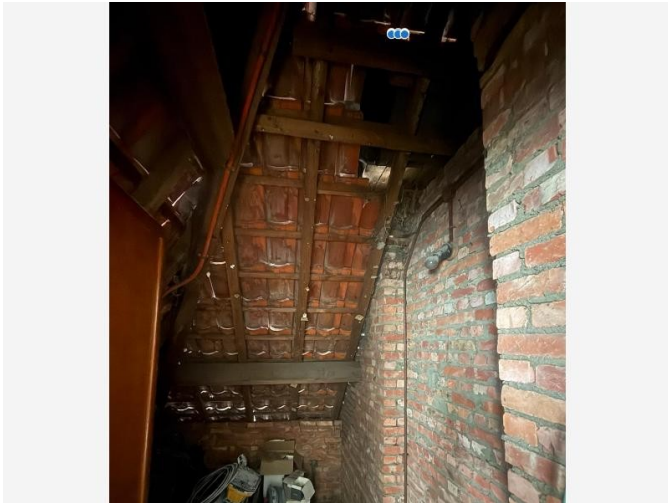
Er werden geen asbestverdachte toepassingen waargenomen.

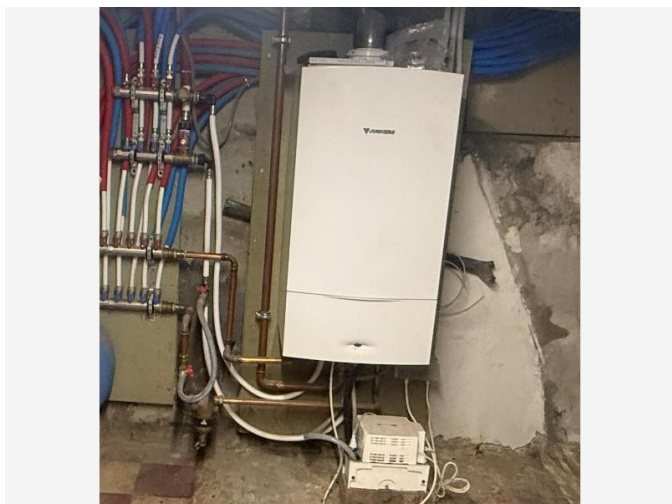
niet-asbestverdacht.

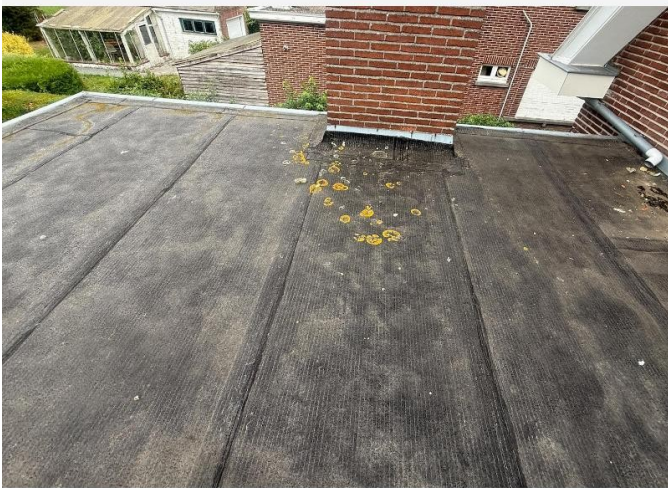
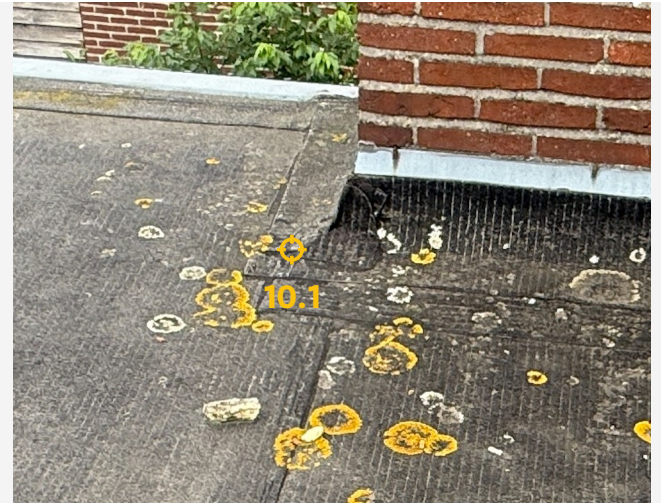
## Fiche 10: roofing hoofdgebouw

Geen asbest

| # | Type | Referentie | Resultaat |
|---|---|---|---|
| 10.1 | Puntmonster | M04 | Geen asbest |

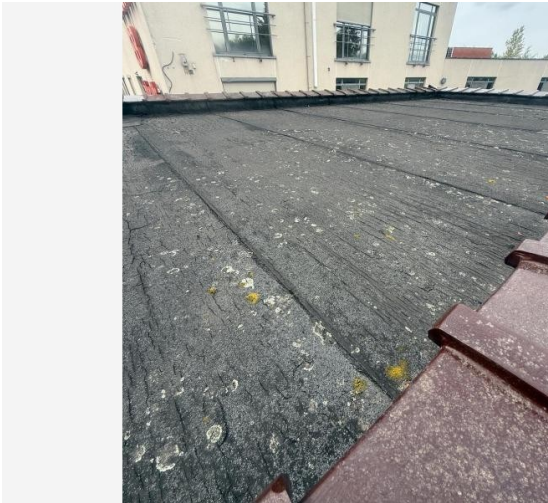
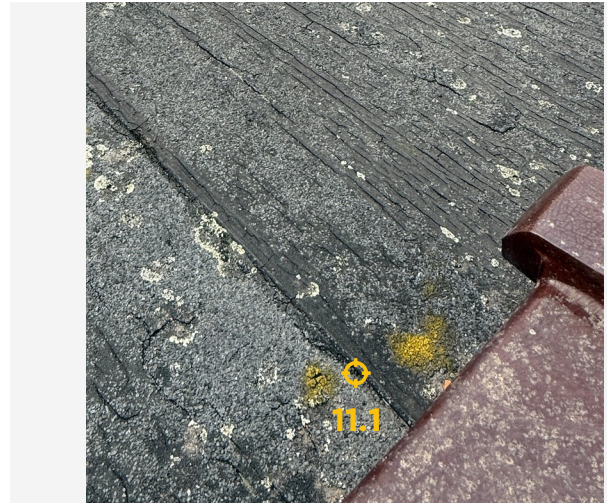
## Fiche 11: roofing garage

Geen asbest

| # | Type | Referentie | Resultaat |
|---|---|---|---|
| 11.1 | Puntmonster | M03 | Geen asbest |

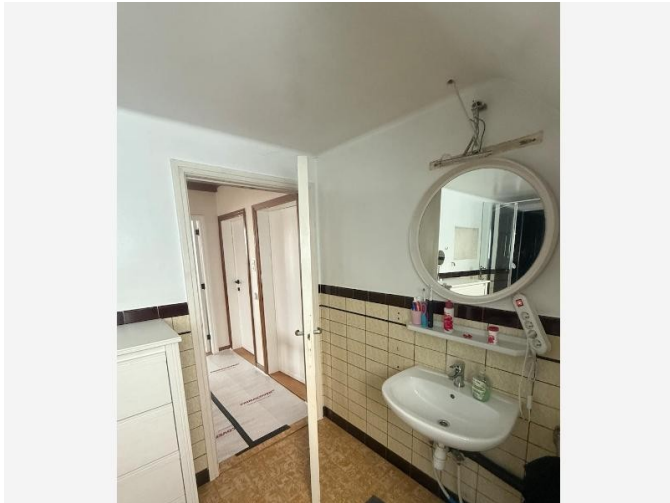
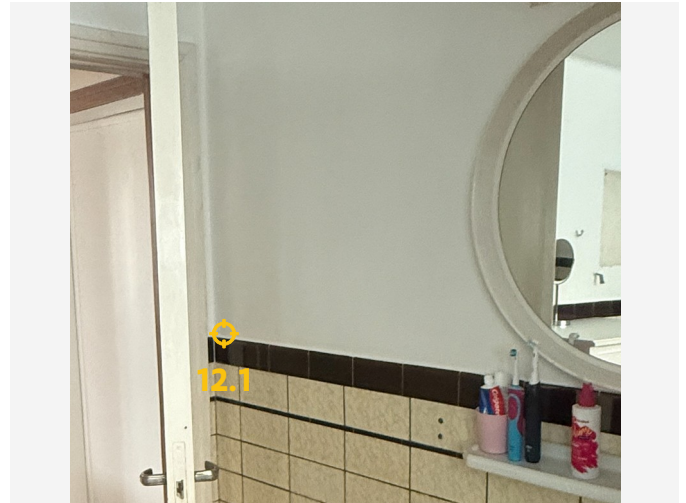
## Fiche 12: pleister muren

Geen asbest

| # | Type | Referentie | Resultaat |
|---|---|---|---|
| 12.1 | Mengmonster | M01 | Geen asbest |
