# Asbestinventarisatetest

Borgersteinlei 177, 2860 Sint-Katelijne-Waver

Attestnummer : 20250819-000202.000

**Asbestveilig** (maar niet asbestvrij)

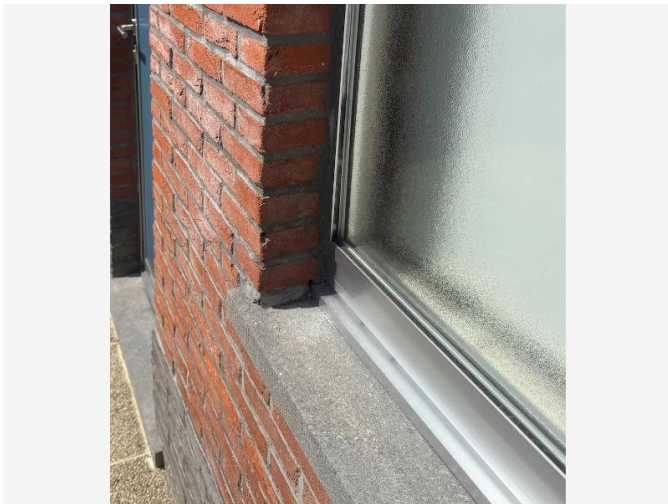
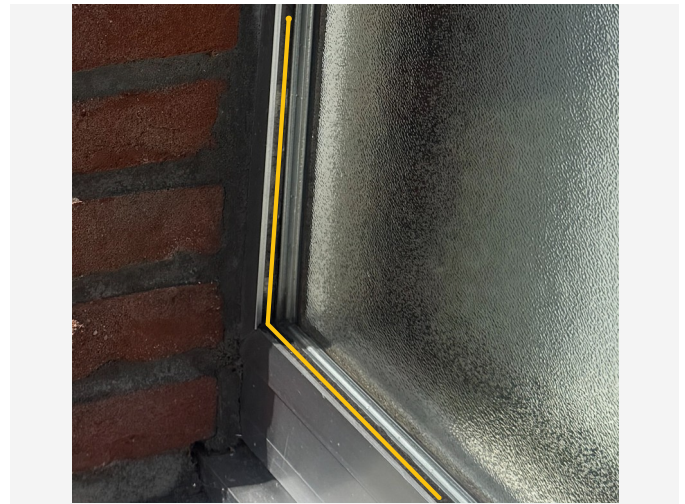
| Eindbeoordeling materiaalisico | Laag materiaalisico en/of verlaagde kans op vezelvrijgave |

| Toestand van het materiaal | Licht beschadigd, licht verweerd. Intact calciumsilicaatmateriaal of categorie III 'gebondenheid' |

| Beschrijving | mastiek tussen aluminium en glas |

- Zorg voor een veilig beheer. Vermijd het beschadigen van het asbestmateriaal. Controleer de toestand jaarlijks op wijzigingen.
- Voer bijkomende staalname(s) uit.

- Eenvoudige handelingen: mag via doe-het-zelf of door werknemer(s) met opleidingsattest eenvoudige handelingen  
Losse vezels komen vrij bij het verwijderen.  
Verwijdering dmv puntafzuiging met een hepa stofzuiger.  
Oud raamwerk wordt gerecycleerd, maar er mogen geen restanten aan het raamwerk achterblijven.  
Best raamwerk als één geheel vervangen.

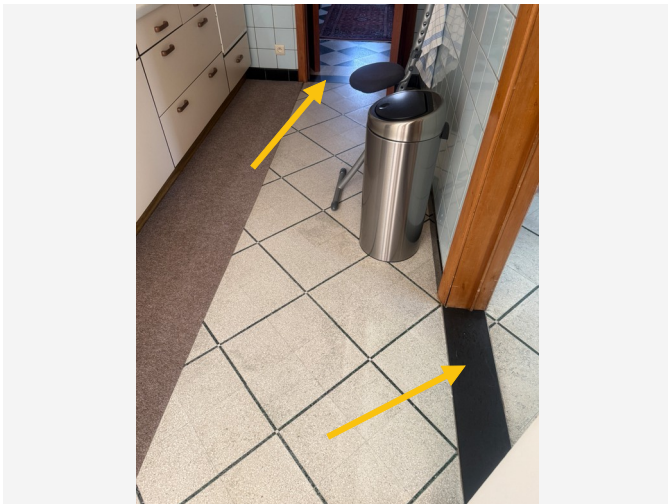
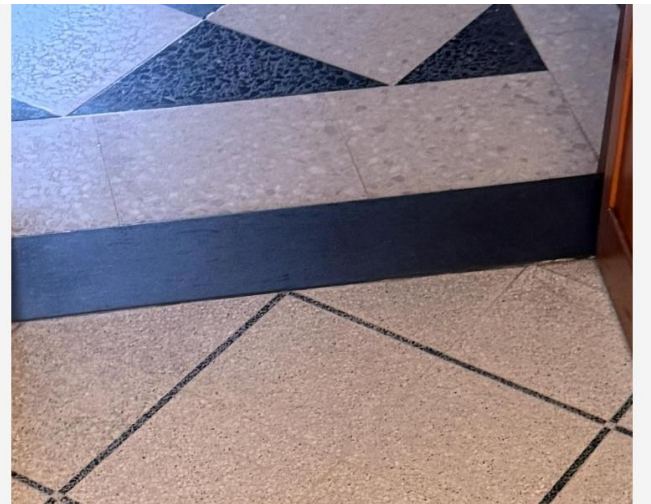
| Eindbeoordeling materiaalisico | Zeer laag materiaalisico en/of zeer lage kans op vezelvrijgave |

| Toestand van het materiaal | Licht beschadigd, licht verweerd. Intact calciumsilicaatmateriaal of categorie III 'gebondenheid' |

| Beschrijving | deurdorpels (2) |

- Zorg voor een veilig beheer. Vermijd het beschadigen van het asbestmateriaal. Controleer de toestand jaarlijks op wijzigingen.
- Voer bijkomende staalname(s) uit.

- Eenvoudige handelingen: mag via doe-het-zelf of door werknemer(s) met opleidingsattest eenvoudige handelingen  
U mag deze toepassing zelf verwijderen.  
Zorg er dan voor dat:
  - u zich vooraf goed informeert op [www.asbestinfo.be](http://www.asbestinfo.be) > Asbest verwijderen;
  - u zich beschermt met een FFP3-mondmasker, wegwerpoverall en handschoenen en afspoelbaar schoeisel;
  - er geen minderjarigen of derden aanwezig zijn;

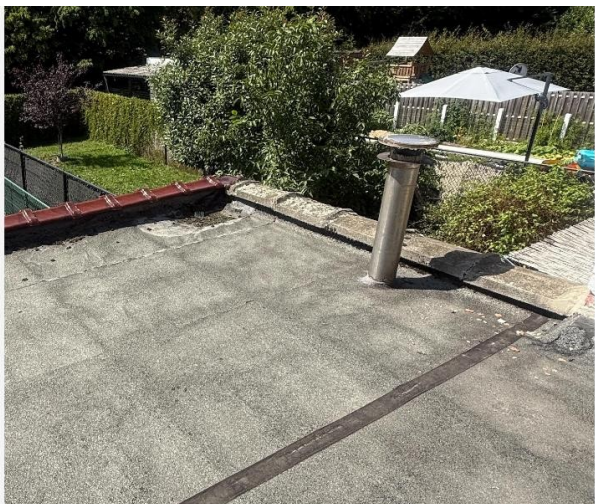
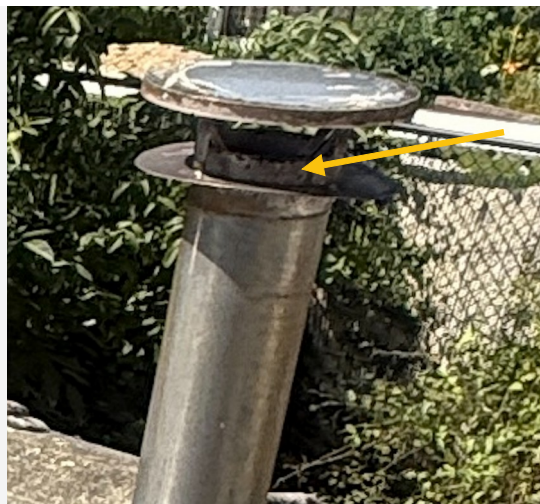
| Eindbeoordeling materiaalisico | Laag materiaalisico en/of verlaagde kans op vezelvrijgave |

| Asbestsoort (vezeltype) | Crocidoliet aanwezig |
| Toestand van het materiaal | Licht beschadigd, licht verweerd. Intact calciumsilicaatmateriaal of categorie III 'gebondenheid' |

| Beschrijving | cementbuis |
| Opmerking | totale lengte onbekend. |

- Zorg voor een veilig beheer. Vermijd het beschadigen van het asbestmateriaal. Controleer de toestand jaarlijks op wijzigingen.
- Voer bijkomende staalname(s) uit.

- Eenvoudige handelingen: mag via doe-het-zelf of door werknemer(s) met opleidingsattest eenvoudige handelingen  
Gelet op de ligging en onbekende omvang, best informeren bij een werknemer met opleidingsattest éénvoudige handelingen of erkend asbestverwijderaar.
- Eenvoudige handelingen: enkel door erkend asbestverwijderaar  
Gelet op de ligging en onbekende omvang, best informeren bij een werknemer met opleidingsattest éénvoudige handelingen of erkend asbestverwijderaar.

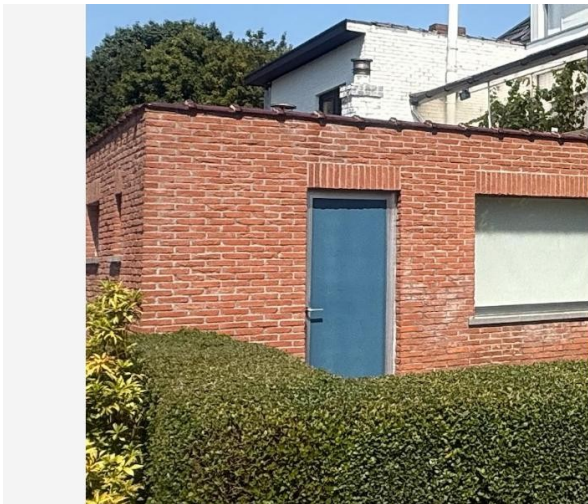
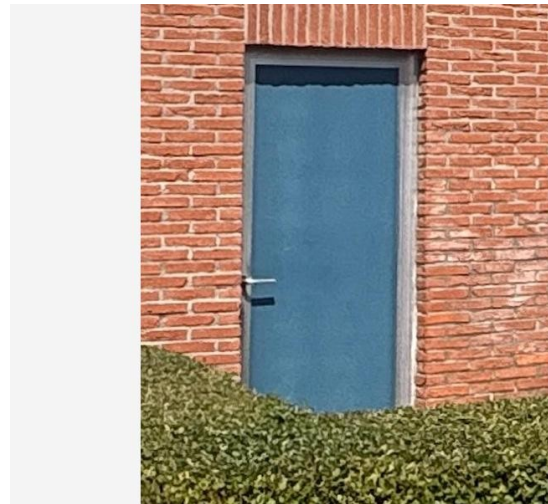
| Eindbeoordeling materiaalisico | Zeer laag materiaalisico en/of zeer lage kans op vezelvrijgave |

| Asbestsoort (vezeltype) | Crocidoliet aanwezig |

| Beschrijving | deur (blauw) |

- Zorg voor een veilig beheer. Vermijd het beschadigen van het asbestmateriaal. Controleer de toestand jaarlijks op wijzigingen.
- Voer bijkomende staalname(s) uit.

Best deur vervangen als één geheel.

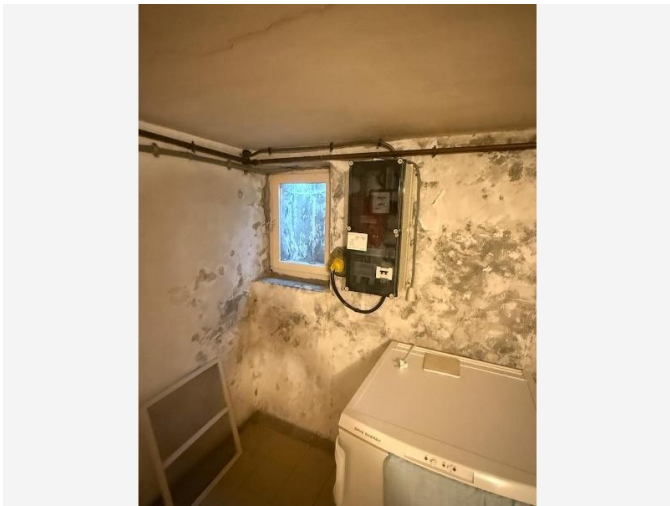
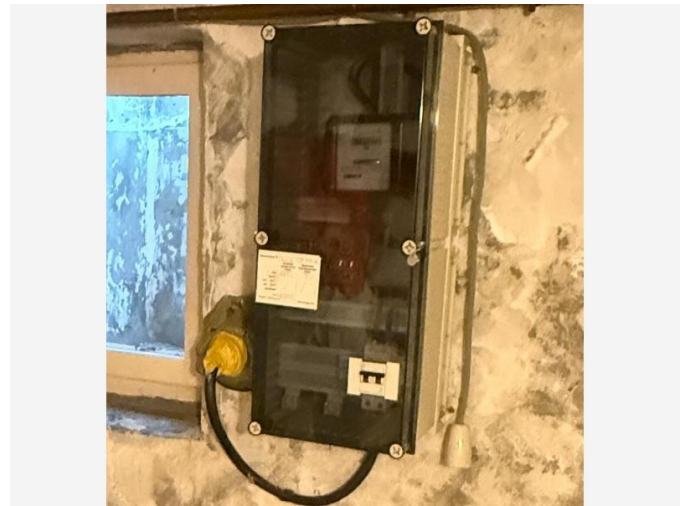
| Eindbeoordeling materiaalrisico | Zeer laag materiaalrisico en/of zeer lage kans op vezelvrijgave |

| Asbestsoort (vezeltype) | Crocidoliet aanwezig |

| Beschrijving | meterkast |

- Zorg voor een veilig beheer. Vermijd het beschadigen van het asbestmateriaal. Controleer de toestand jaarlijks op wijzigingen.
- Voer bijkomende staalname(s) uit.

- Eenvoudige handelingen: mag via doe-het-zelf of door werknemer(s) met opleidingsattest eenvoudige handelingen  
De meterkast is waarschijnlijk eigendom van Fluvius. In dat geval mag u deze niet zelf verwijderen. Neem bij vragen contact op met Fluvius.

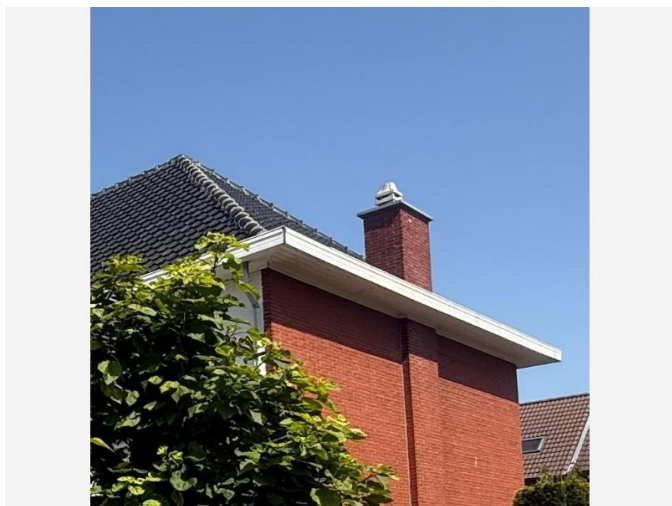
**Reden:** Het te onderzoeken materiaal situeert zich hoger dan 3,50 m te rekenen vanaf een veilige ondergrond

**Uitleg van de asbestdeskundige:** hoogte hoger dan 3,50m.

visueel niet-asbestverdacht.

er zouden asbestverdachte toepassingen aanwezig kunnen zijn in de schoorsteen zelf.

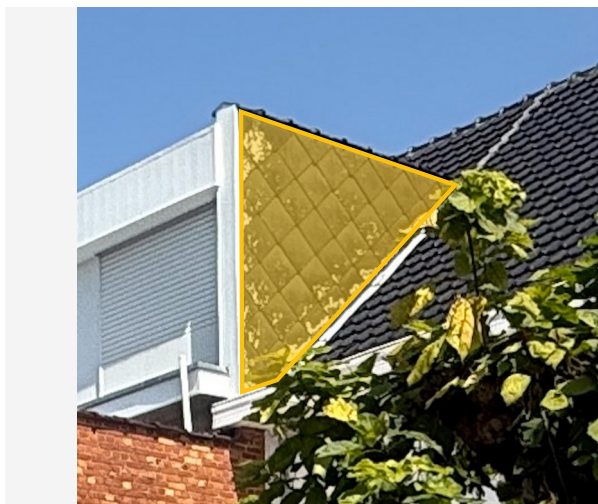
asbestverdacht.

| (Asbest)materiaal | Dak- en gevelbekleding - Lei, shingle |

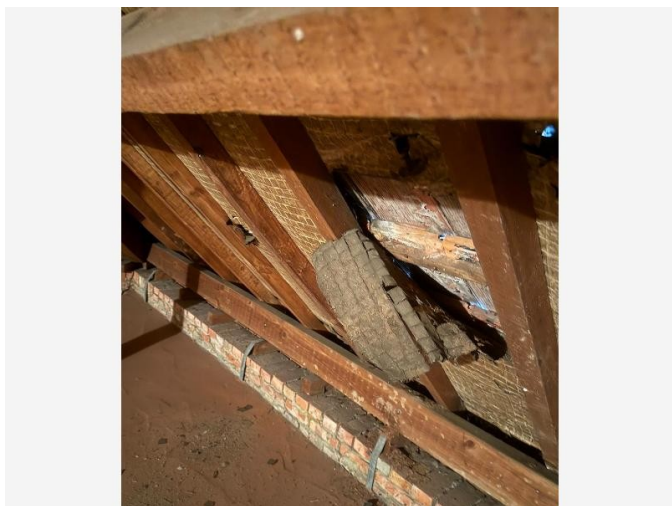
Er werden geen asbestverdachte toepassingen waargenomen.

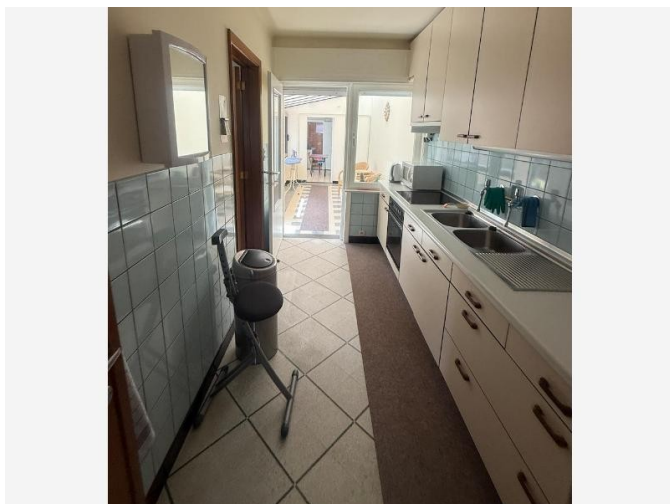
Achter de tegels zou asbestverdacht tegellijm aanwezig kunnen zijn.

| (Asbest)materiaal | In-situ afwerkingslagen - Lijm laag |

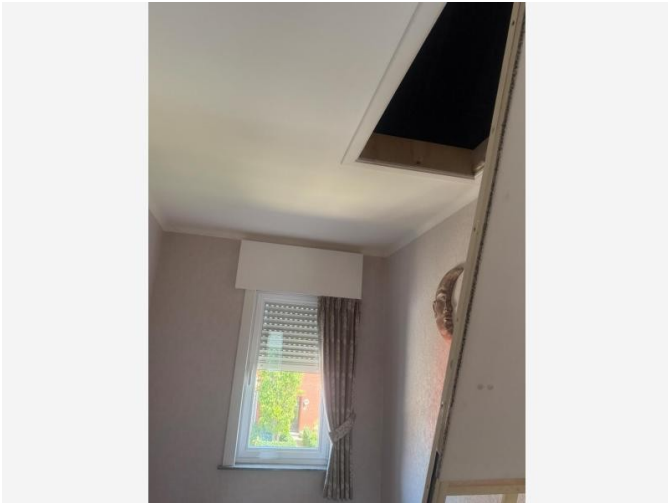
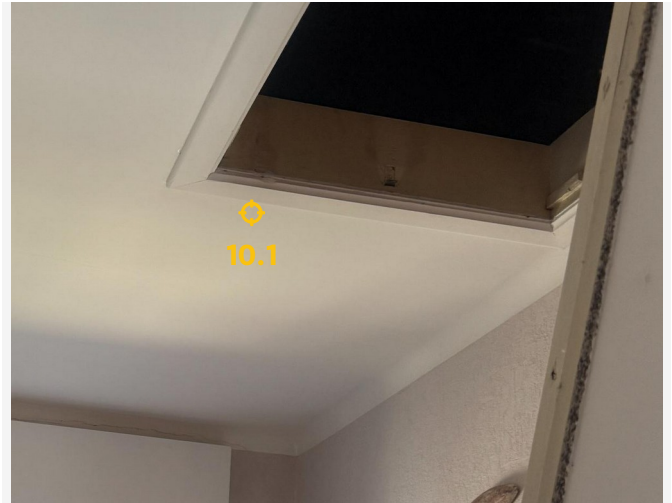
## Fiche 10: pleister plafond

Geen asbest

| # | Type | Referentie | Resultaat |
|---|---|---|---|
| 10.1 | Mengmonster | M02 | Geen asbest |

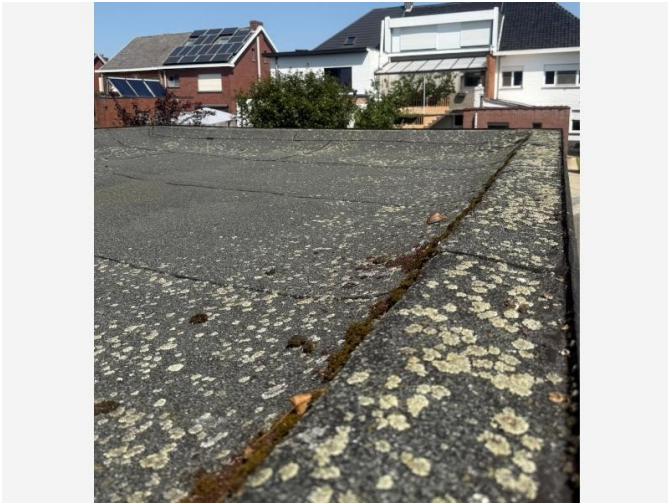
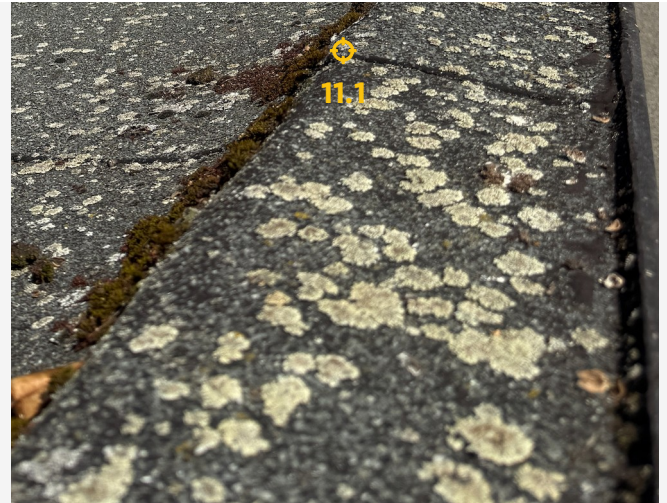
## Fiche 11: Roofing bijgebouw (garage)

Geen asbest

| # | Type | Referentie | Resultaat |
|---|---|---|---|
| 11.1 | Puntmonster | M04 | Geen asbest |

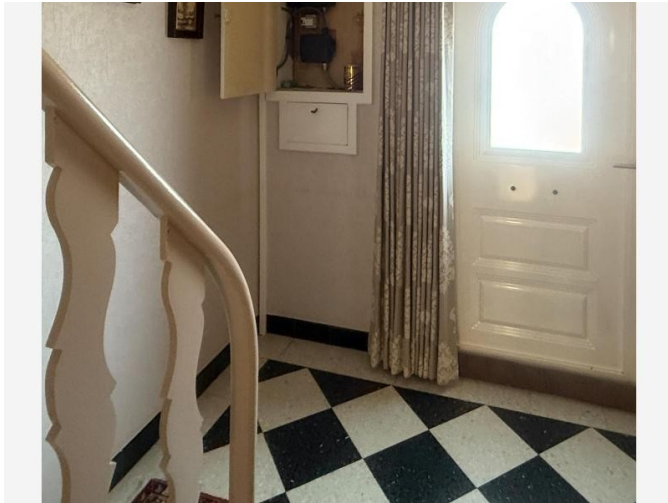
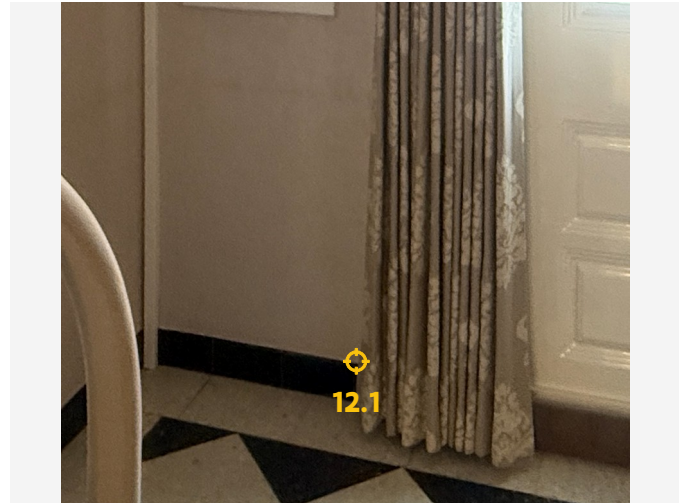
## Fiche 12: pleister muren

Geen asbest

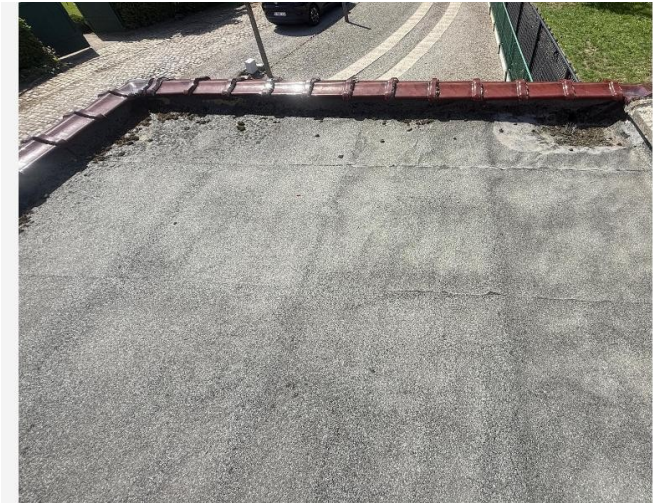
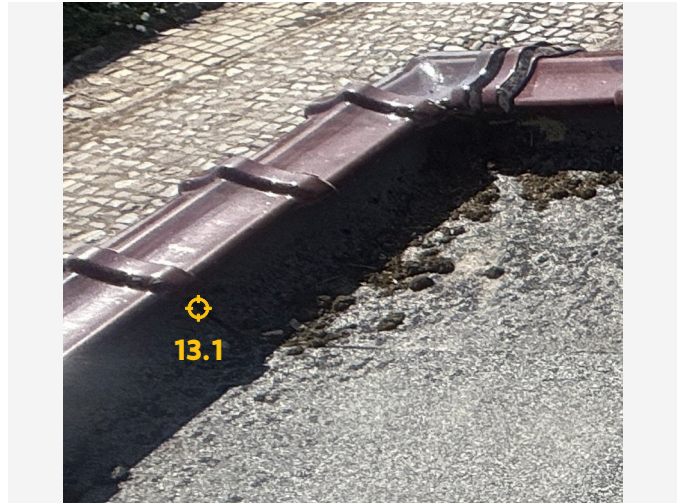
## Fiche 13: Roofing hoofdgebouw

Geen asbest
