# Asbestinventarisatetest

Bollobos 17, 3120 Tremelo

Attestnummer : **20251010-000440.000**

Uitgegeven op : **10.10.2025**

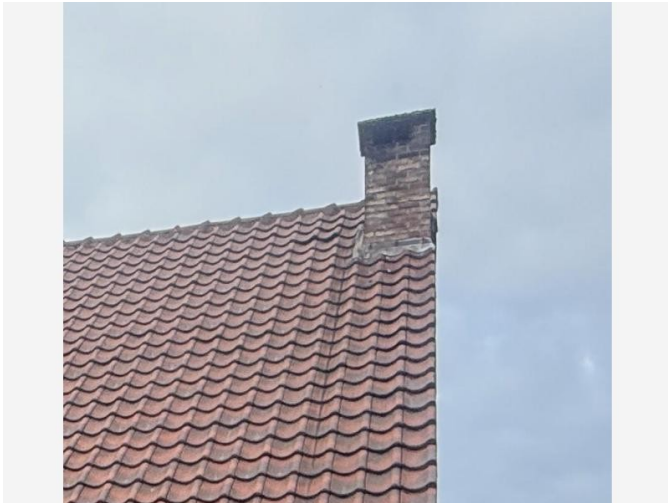
*Situeringsfoto*

**Reden:** Het te onderzoeken materiaal situeert zich hoger dan 3,50 m te rekenen vanaf een veilige ondergrond

**Uitleg van de asbestdeskundige:** hoogte hoger dan 3,50m.

Visueel niet-asbestverdacht.

Er zouden asbestverdachte toepassingen aanwezig kunnen zijn in de schoorsteen zelf.

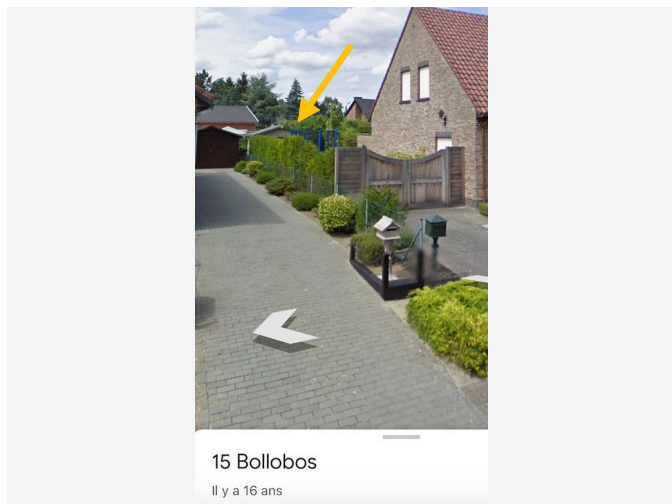
Situeringsfoto

**Bouwjaar:** 2009

*Constructies gebouwd vanaf 2001 moeten niet onderzocht worden*

| Opmerking | Geplaatst na 2009.<br>Toen stond er een andere tuinhuis. |

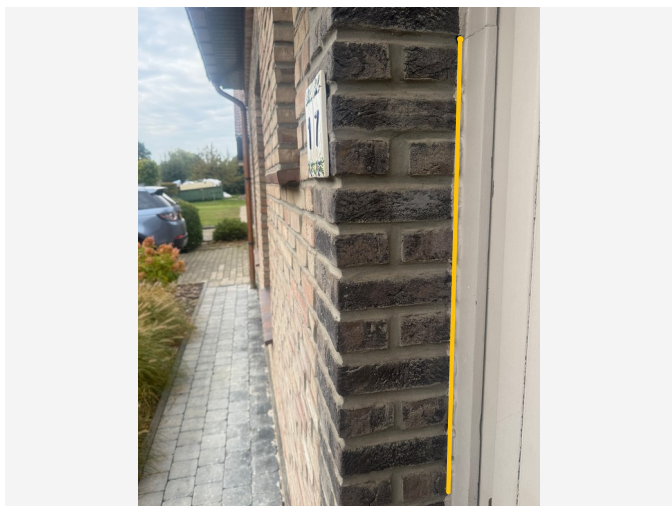
Vrije foto

niet-asbestverdacht.

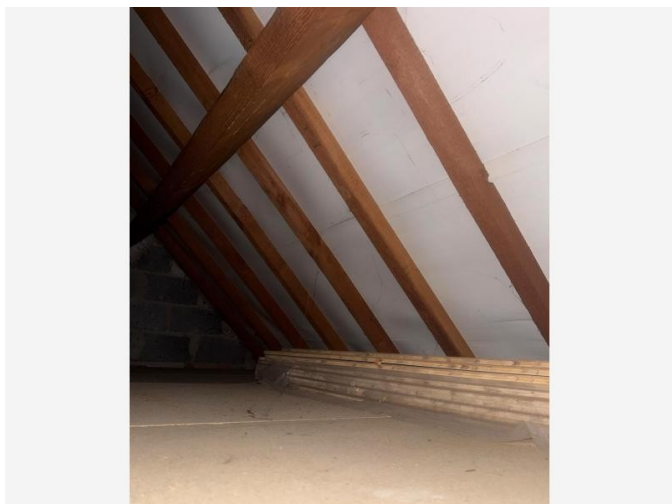
Vrije foto

Er werden geen asbestverdachte toepassingen waargenomen.

Er zouden alsnog onderliggende asbestverdachte lagen aanwezig kunnen zijn.

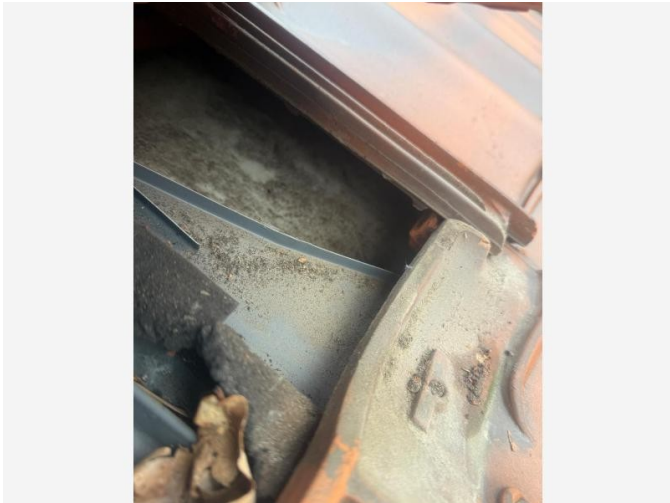
Vrije foto

Er werden geen asbestverdachte toepassingen waargenomen.

Er zouden alsnog onderliggende asbestverdachte lagen aanwezig kunnen zijn.

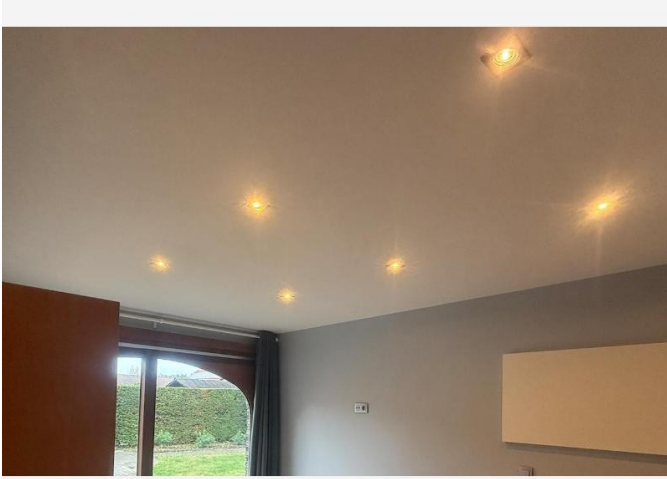
Vrije foto

Achter het vals plafond zouden asbestverdachte toepassingen aanwezig kunnen zijn.

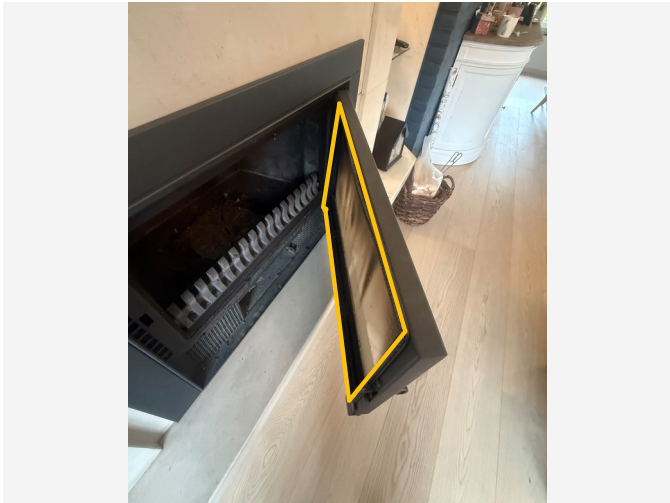
Vrije foto

niet-asbestverdacht.

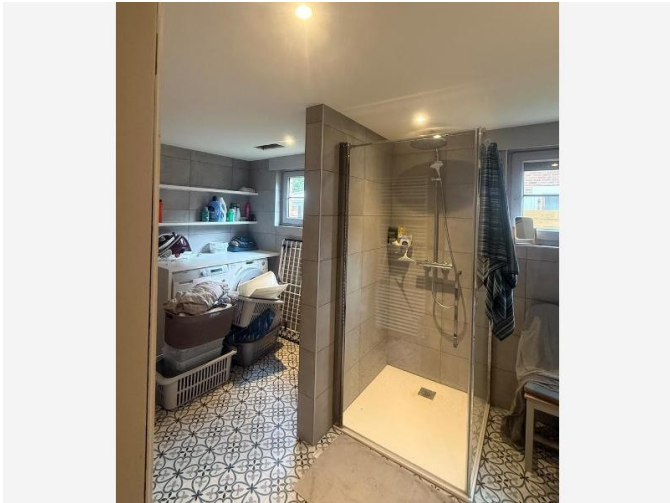
Vrije foto

Achter de tegels zou asbestverdacht tegellijm aanwezig kunnen zijn.

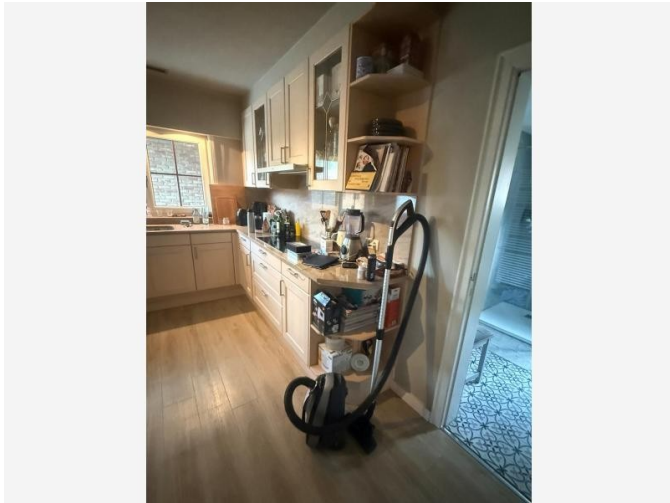
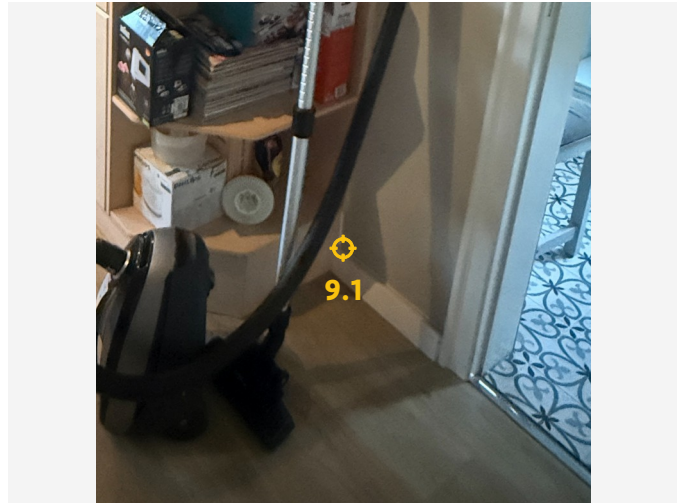
## Fiche 9: pleister muren

Geen asbest

| # | Type | Referentie | Resultaat |
|---|---|---|---|
| 9.1 | Mengmonster | M01 | Geen asbest |
