# Asbestinventarisatetest

Tremelobaan 110, 3140 Keerbergen

Attestnummer : **20231017-000164.000**

Uitgegeven op : **17.10.2023**

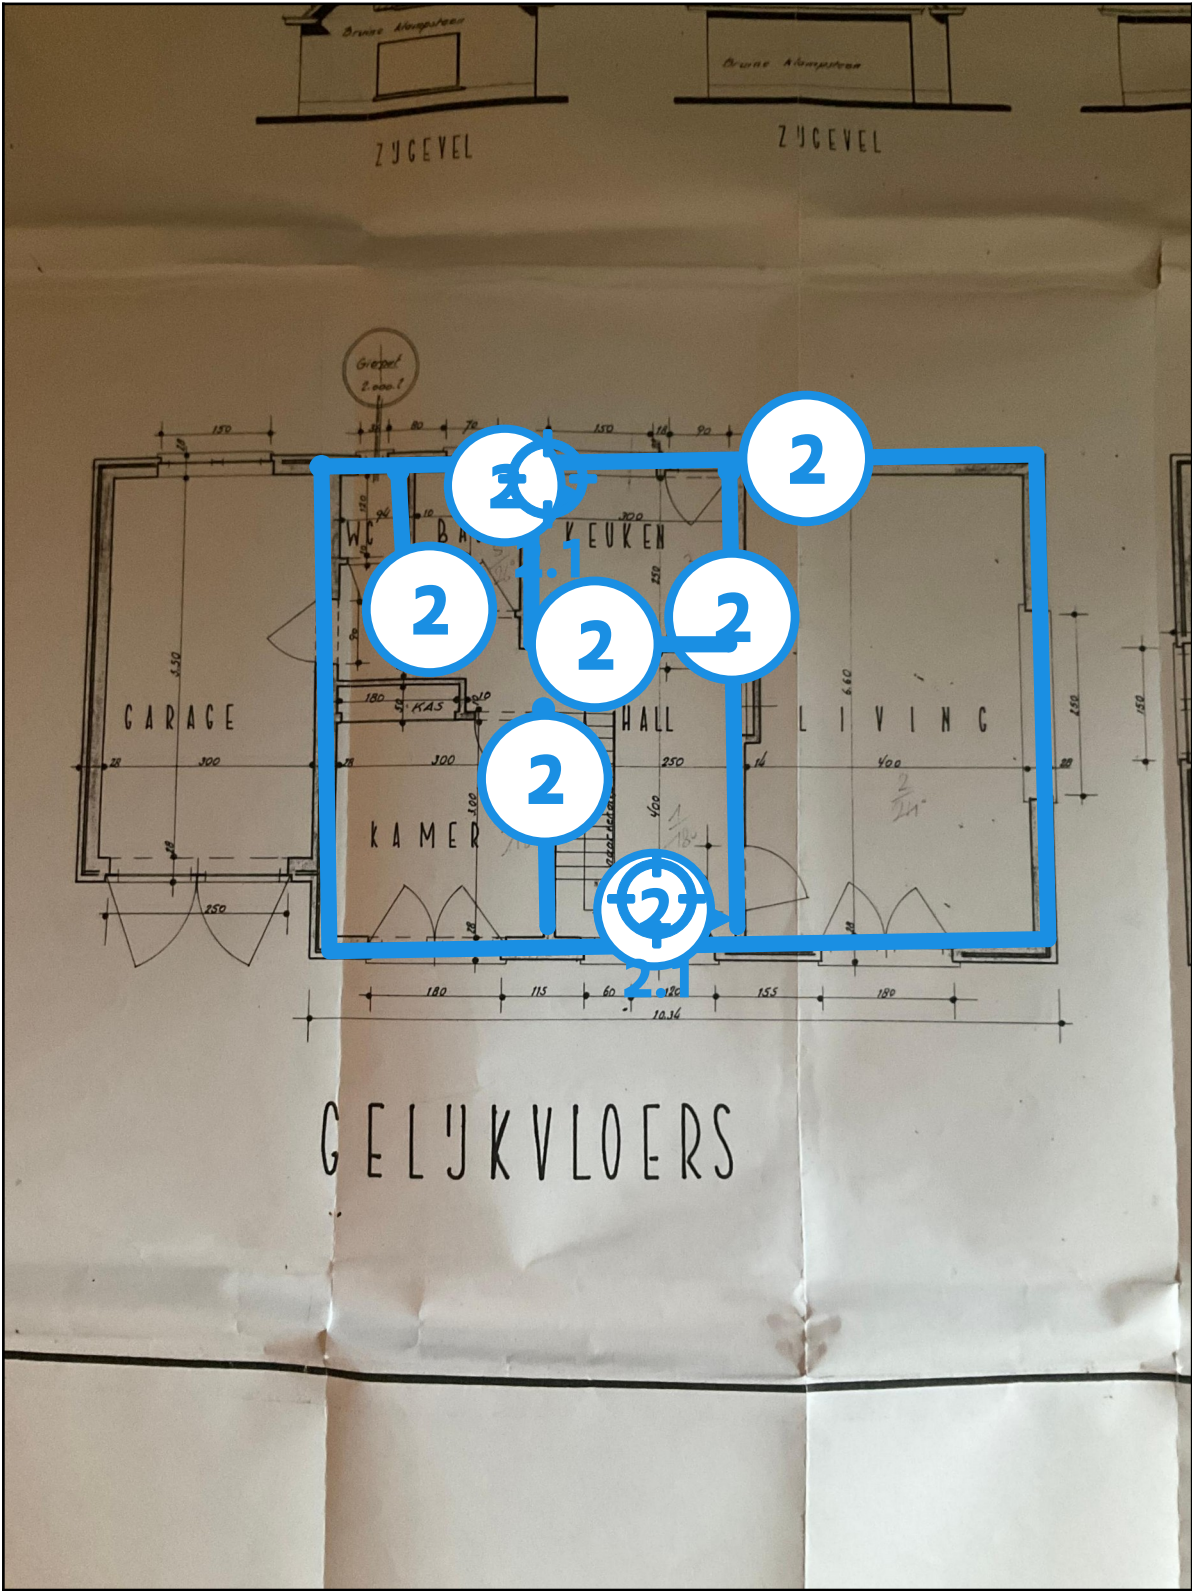
Plan 1.1: gelijkvloers

| 2. muur bepleistering | Geen asbest | - |
| 2.1 Code: m1 | Mengmonster | - |

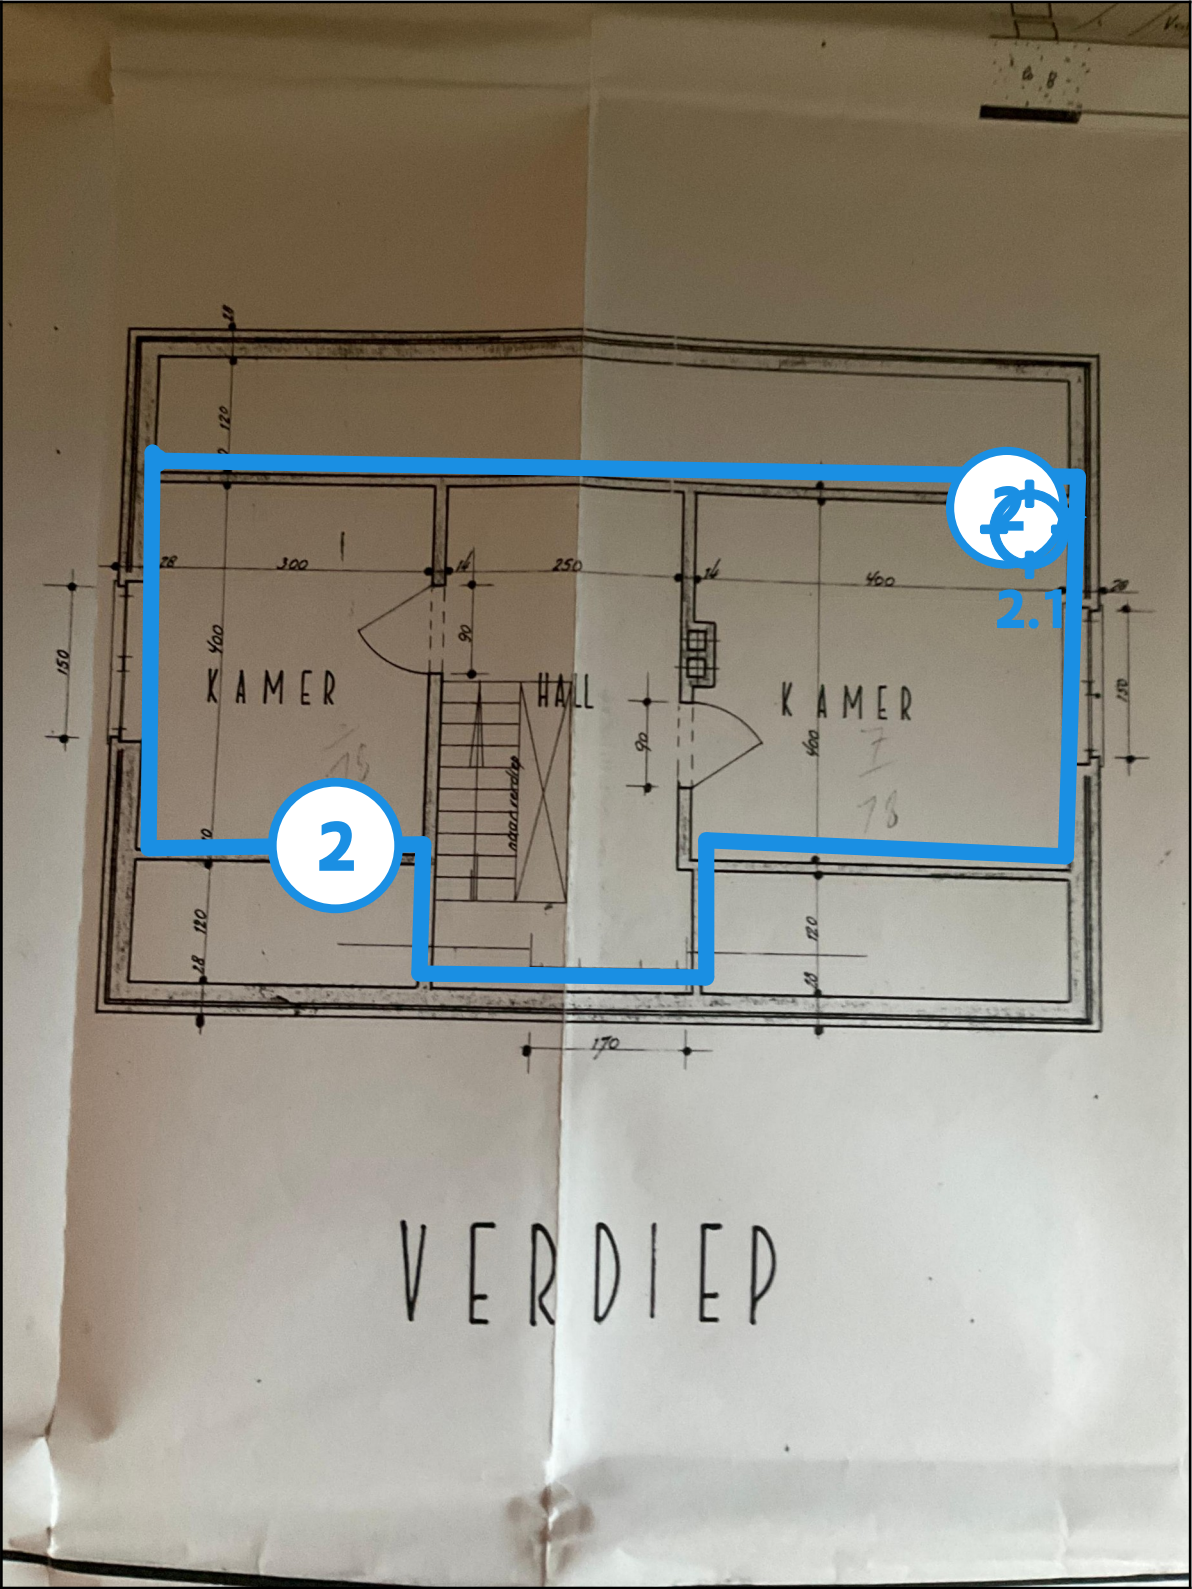
Plan 1.2: verdiep

| 2. muur bepleistering | Geen asbest | - |
| 2.1 Code: m1 | Mengmonster | - |

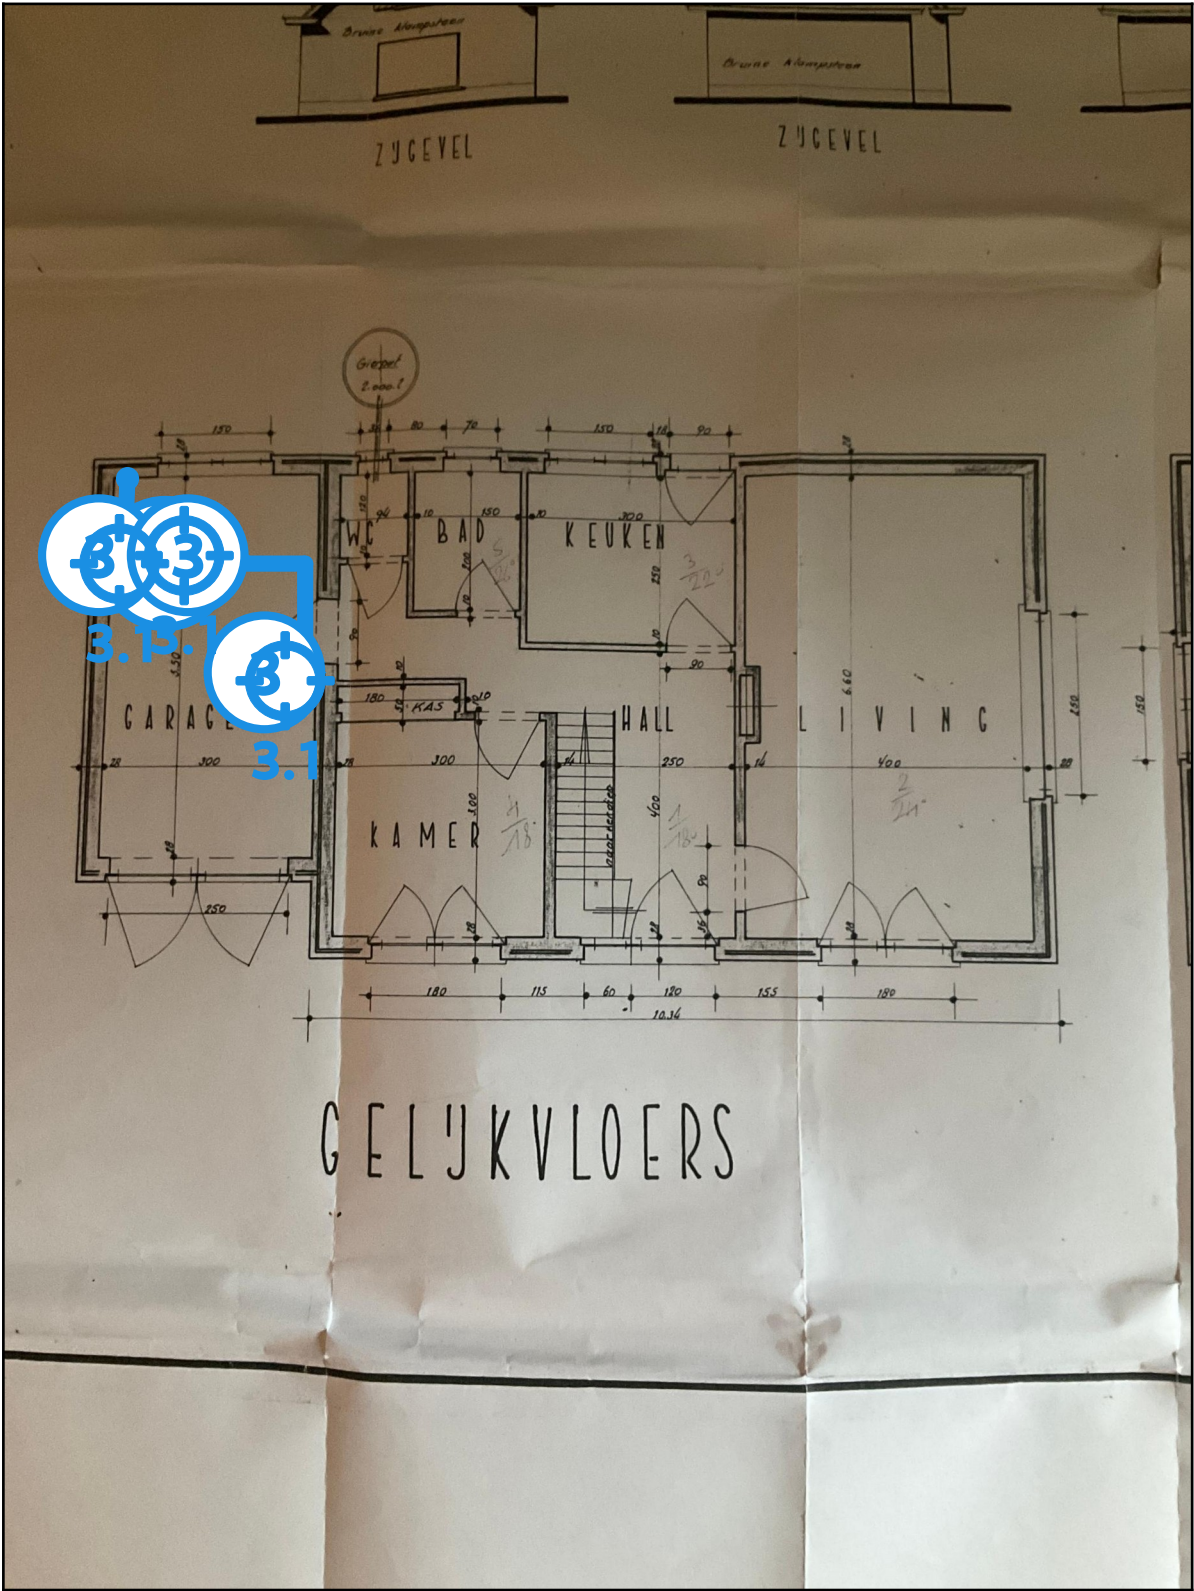
Plan 1.5: gelijkvloers

| 3. isolatie cv-buizen | Geen asbest | - |
| 3.1 Code: m3 | Mengmonster | - |

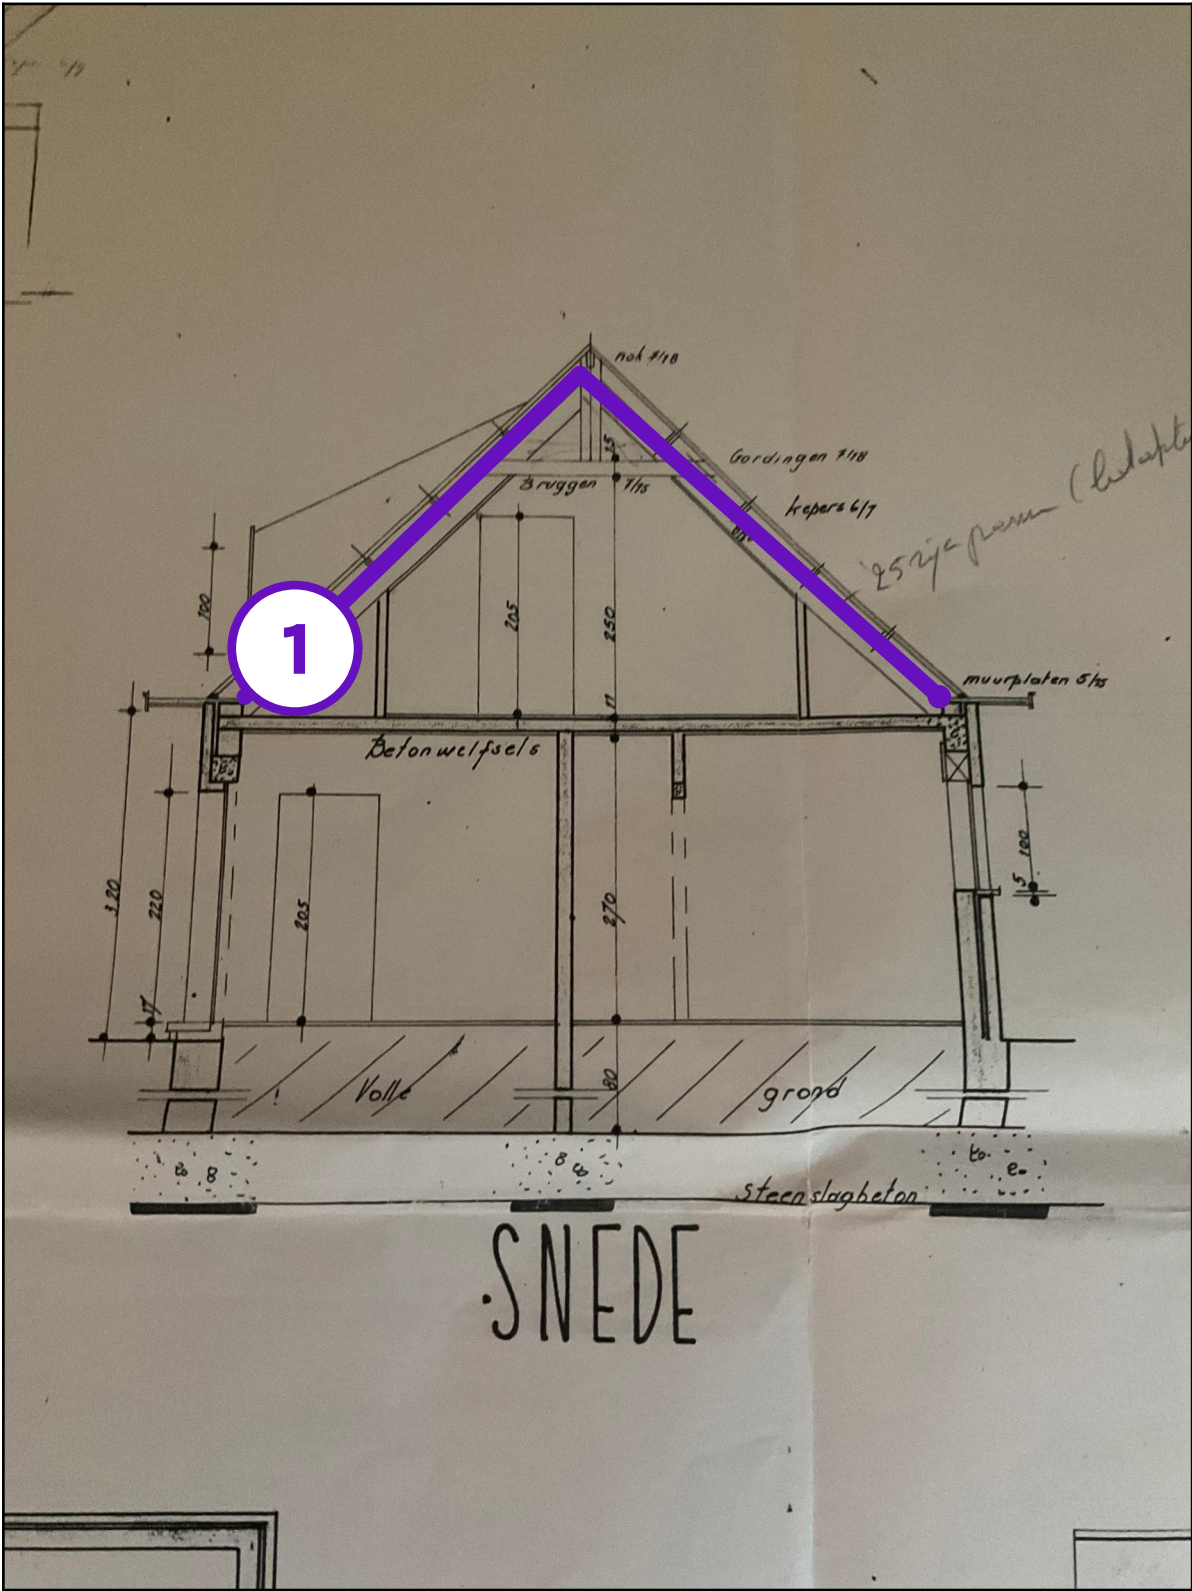
Plan 1.6: doorsnede

| 1. onderdak | Beperking | - |

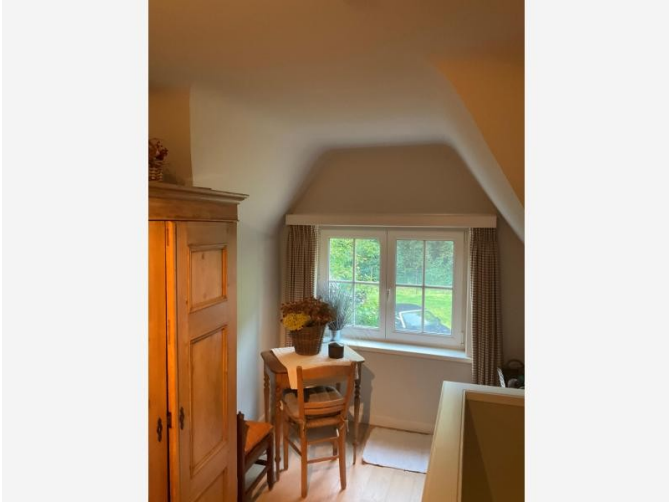
*Situeringsfoto*

**Reden:** Er is geen volledige risicobeoordeling mogelijk

**Uitleg van de asbestdeskundige:** niet mogelijk zonder destructieve werken

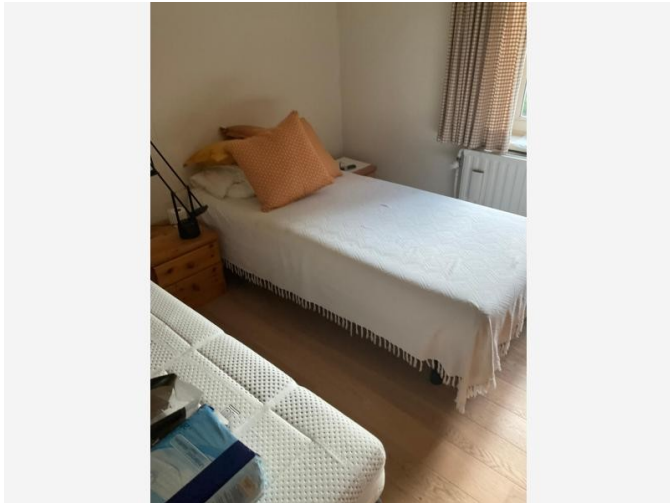
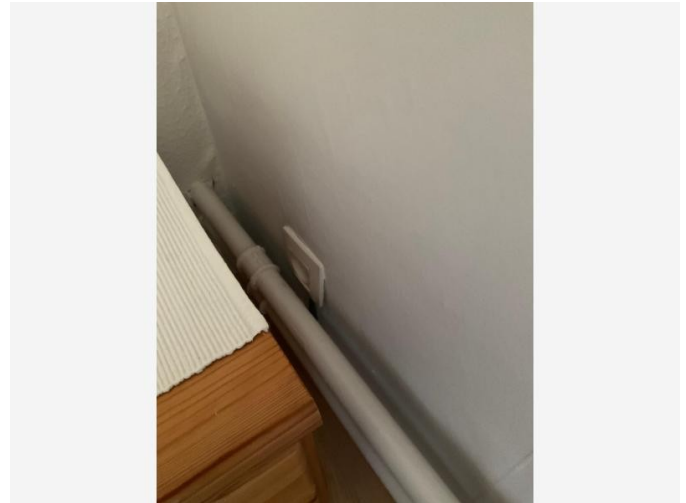
## Fiche 2: muur bepleistering

Geen asbest

| # | Type | Referentie | Resultaat |
|---|---|---|---|
| 2.1 | Mengmonster | m1 | Geen asbest |

| Bindmiddel van materiaal | Gips - kalk |
| Gebondenheid op basis van bindmiddel | Niet-hechtgebonden |

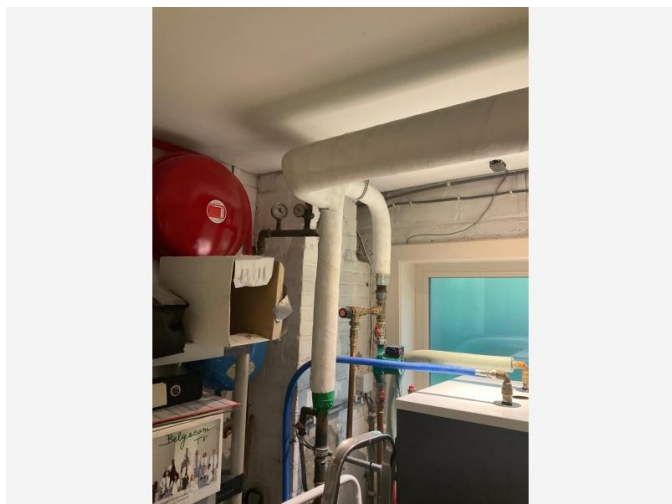
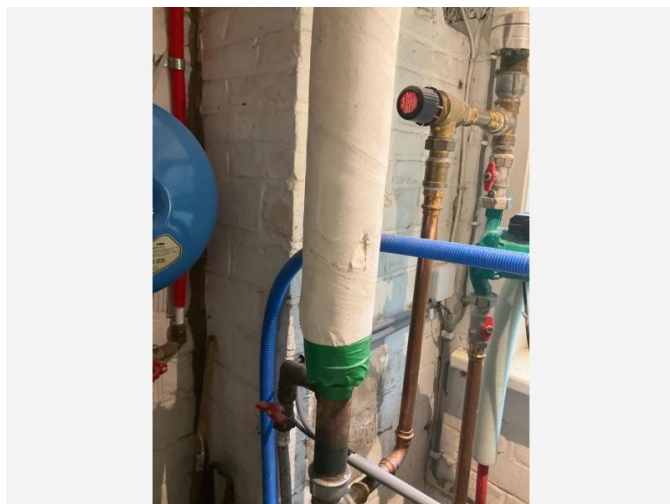
Geen asbest

| # | Type | Referentie | Resultaat |
|---|---|---|---|
| 3.1 | Mengmonster | m3 | Geen asbest |

| Bindmiddel van materiaal | Cement |

| Gebondenheid op basis van bindmiddel | Hecht |

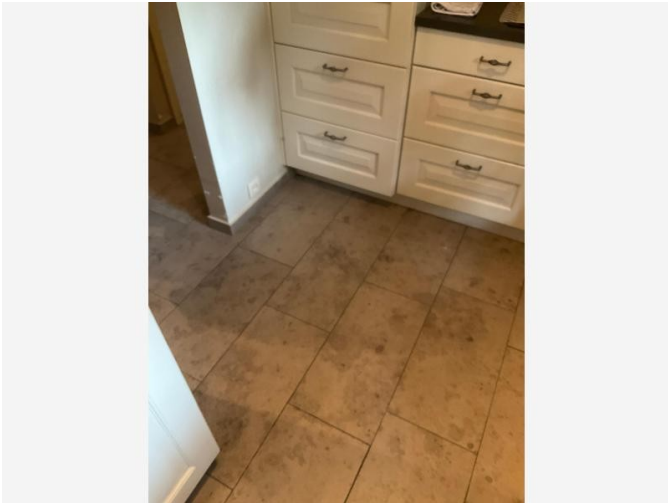
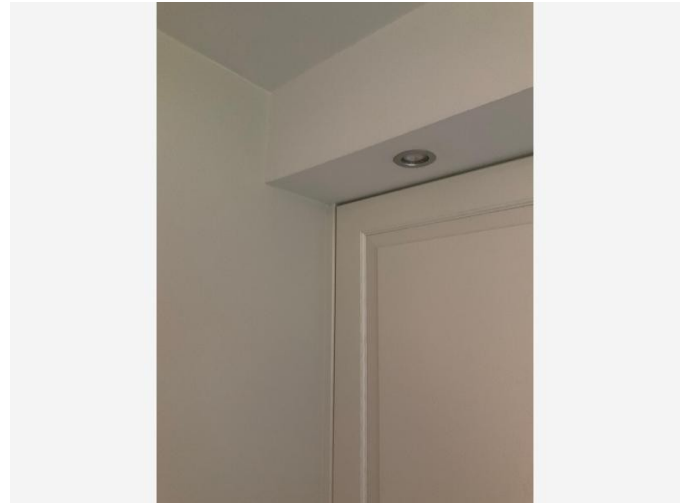
## Fiche 4: plafond bepleistering

Geen asbest

| # | Type | Referentie | Resultaat |
|---|---|---|---|
| 4.1 | Mengmonster | m2 | Geen asbest |

| <b>Bindmiddel van materiaal</b> | Gips - kalk |
| <b>Gebondenheid op basis van bindmiddel</b> | Niet-hechtgebonden |
