# Asbestinventarisatetest

Tronkstraat 12, 1860 Meise

Attestnummer : **20250720-000104.000**

**Asbestveilig** (maar mogelijk niet asbestvrij)

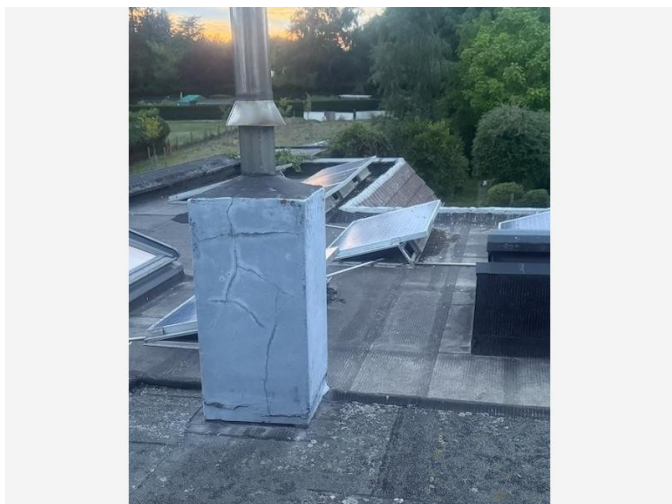
**Reden:** Slotvaste toegangspoort, -deur of -luik

**Uitleg van de asbestdeskundige:** toegemetst.

de schouw is visueel niet-asbestverdacht (metaal).

in de schouw zelf zou het kunnen dat er asbestverdachte toepassingen aanwezig kunnen zijn.

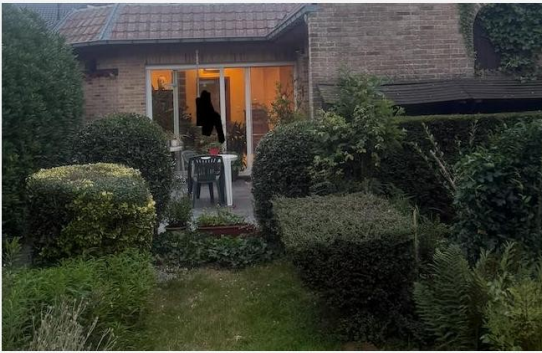
**Bouwjaar:** 2005

*Constructies gebouwd vanaf 2001 moeten niet onderzocht worden*

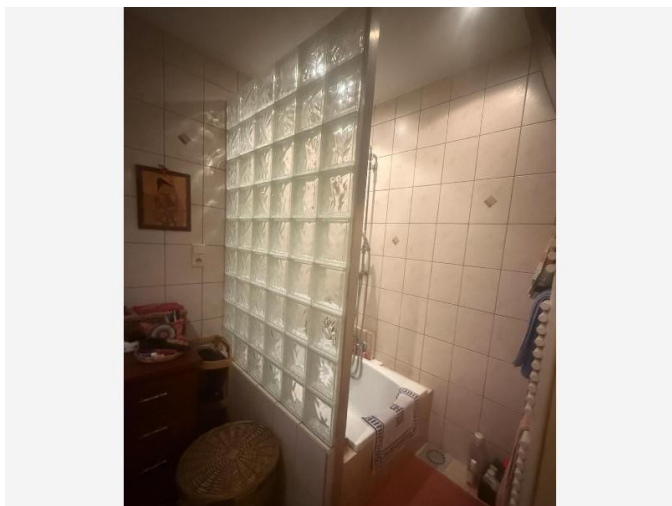
Achter de tegels zou asbestverdacht tegellijm aanwezig kunnen zijn.

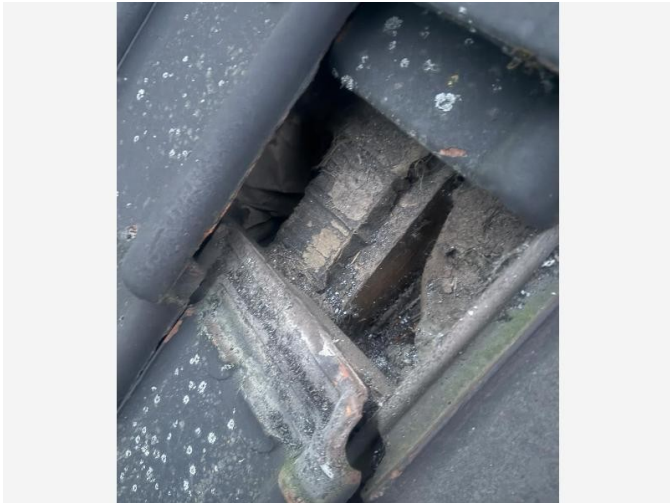
geen asbestverdachte toepassingen waargenomen.

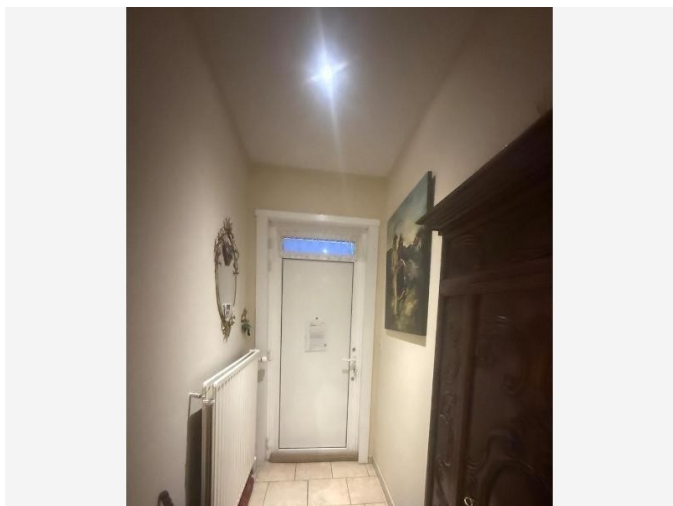
Achter het vals plafond zouden er asbestverdachte toepassingen aanwezig kunnen zijn.

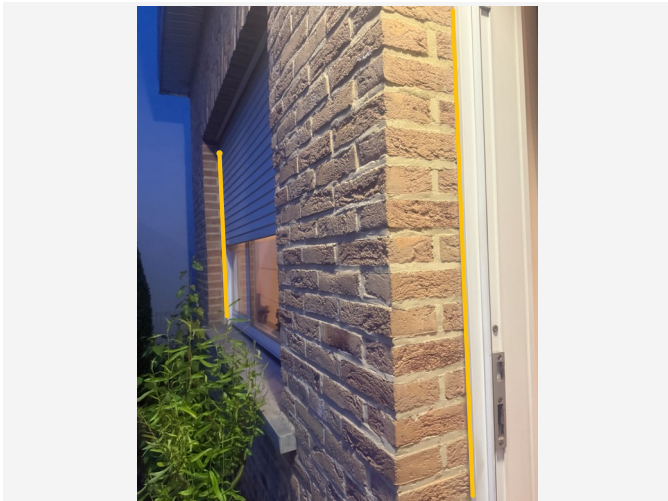
niet-asbestverdacht.

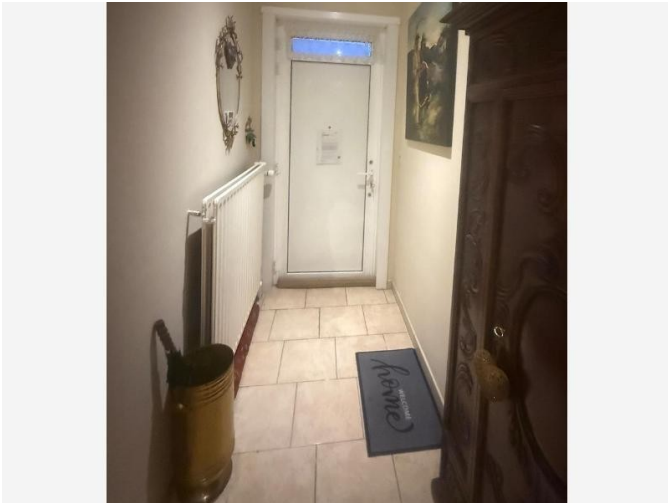
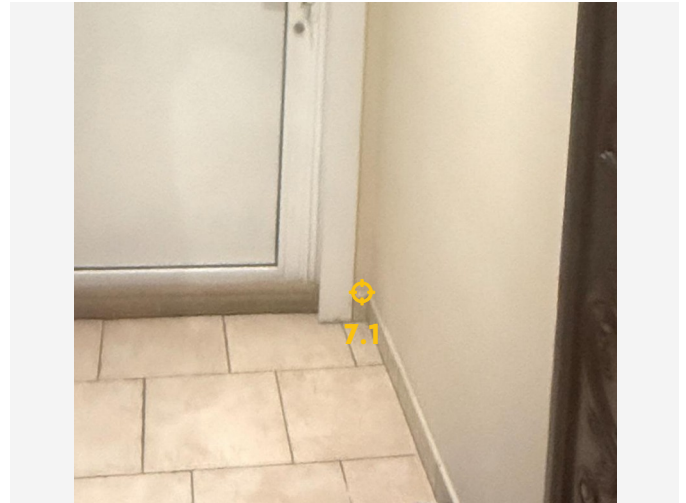
## Fiche 7: pleister muren

Geen asbest

| # | Type | Referentie | Resultaat |
|---|---|---|---|
| 7.1 | Mengmonster | M01 | Geen asbest |

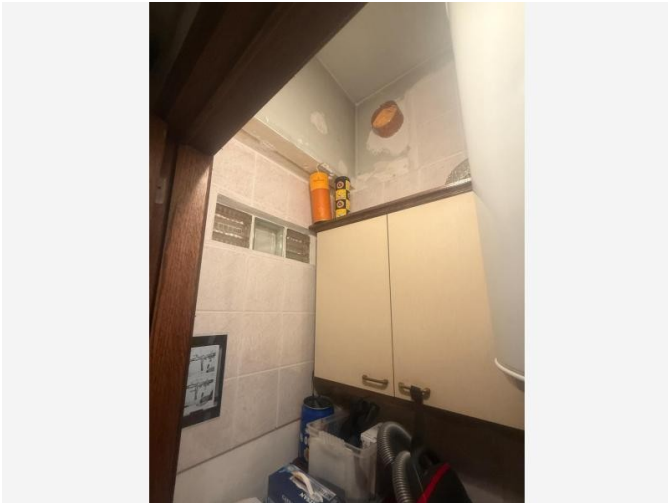
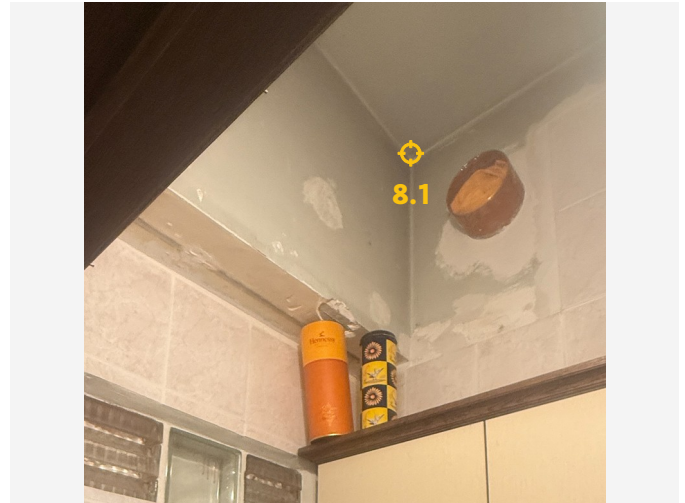
## Fiche 8: pleister plafond

Geen asbest

| # | Type | Referentie | Resultaat |
|---|---|---|---|
| 8.1 | Mengmonster | M02 | Geen asbest |

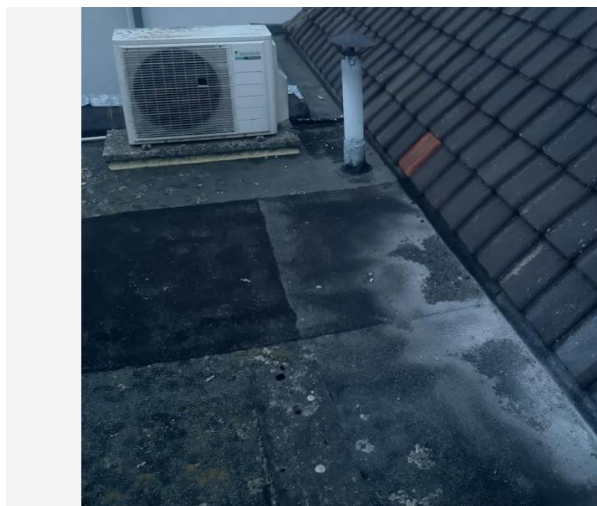
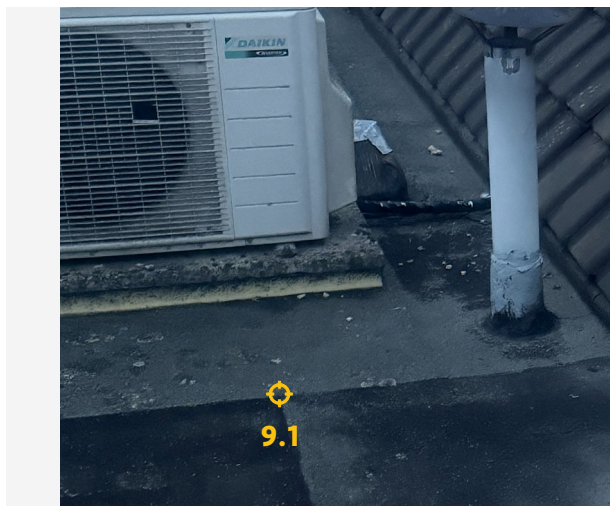
## Fiche 9: roofing

Geen asbest

| # | Type | Referentie | Resultaat |
|---|---|---|---|
| 9.1 | Mengmonster | M03 | Geen asbest |
