# Asbestinventarisatetest

Duffelsesteenweg 134, 2860 Sint-Katelijne-Waver

Attestnummer : 20251022-000464.000

Uitgegeven op : 22.10.2025

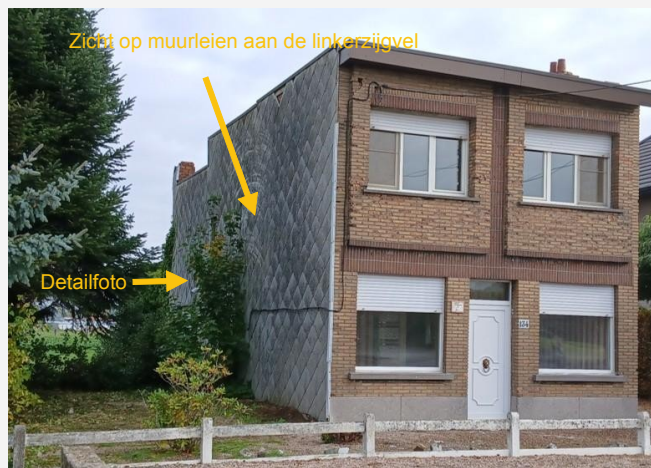
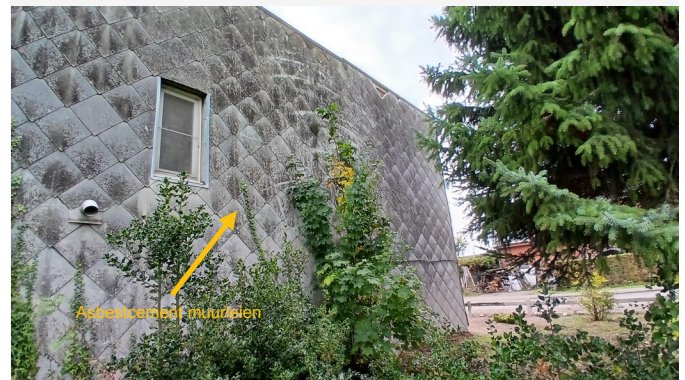
| Eindbeoordeling materiaalrisico | Laag materiaalrisico en/of verlaagde kans op vezelvrijgave |

| Asbestsoort (vezeltype) | Crocidoliet aanwezig |
| Toestand van het materiaal | Licht beschadigd, licht verweerd. Intact calciumsilicaatmateriaal of categorie III 'gebondenheid' |

| Beschrijving | Muurleien linkerzijgevel |

Verwijderen

- Verwijder dit asbestmateriaal zo snel mogelijk. Volg de toestand goed op.
- Hemelwater dat afspoelt van asbestcement daken of gevels kan asbestdeeltjes bevatten. Gebruik het enkel voor gesloten circuits (bv. spoelen toiletten). Reinig na het vervangen van het dak of de gevel de dakgoten en regenwaterput of -ton om asbesthoudend sediment of slib te verwijderen
- Voer bijkomende staalname(s) uit.

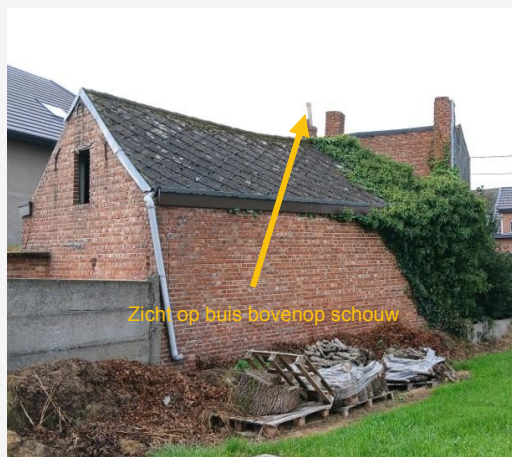
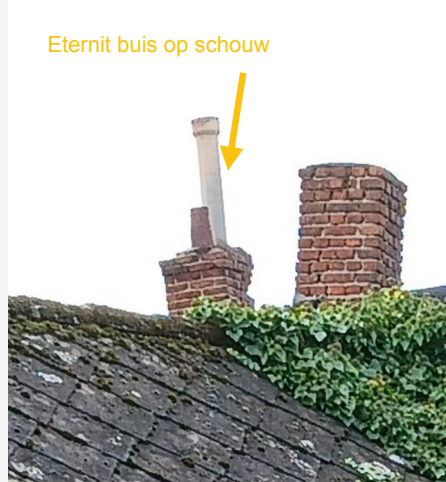
| Eindbeoordeling materiaalrisico | Verhoogd materiaalrisico en/of verhoogde kans op vezelvrijgave |

| Asbestsoort (vezeltype) | Crocidoliet aanwezig |
| Toestand van het materiaal | Matig beschadigd, matig verweerd |

| Beschrijving | Eternit buis op schouw |

Verwijderen

- Verwijder dit asbestmateriaal zo snel mogelijk. Volg de toestand goed op.
- Voer bijkomende staalname(s) uit.

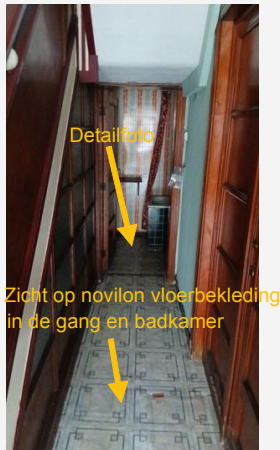
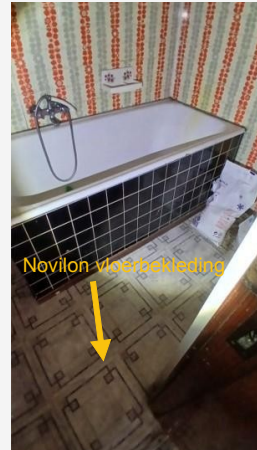
Zicht op novilon vloerbekleding  
in de gang en badkamer

Novilon vloerbekleding

| Eindbeoordeling materiaalrisico | Verhoogd materiaalrisico en/of verhoogde kans op vezelvrijgave |

| Toestand van het materiaal | Licht beschadigd, licht verweerd. Intact calciumsilicaatmateriaal of categorie III 'gebondenheid' |

| Beschrijving | Verschillende soorten novilon |

Verwijderen

- Verwijder dit asbestmateriaal zo snel mogelijk. Volg de toestand goed op.
- Voer bijkomende staalname(s) uit.

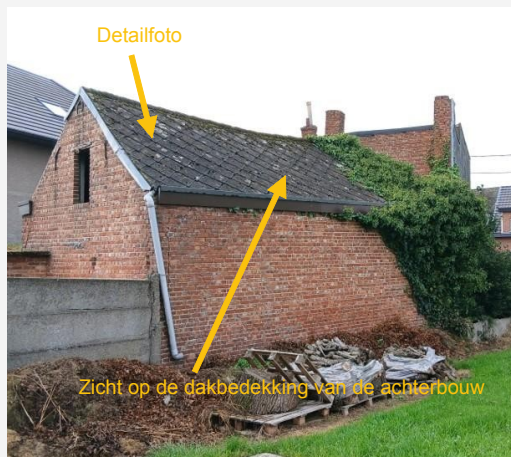
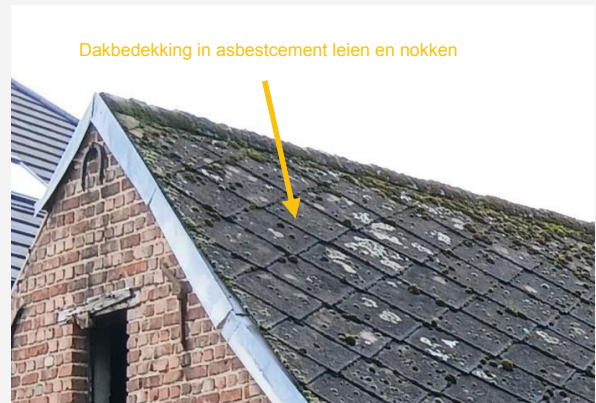
## Fiche 4: Dak achterbouw uit asbestverdachte leien en nokken

| Eindbeoordeling materiaalisico | Verhoogd materiaalisico en/of verhoogde kans op vezelvrijgave |

| Toestand van het materiaal | Matig beschadigd, matig verweerd |

| Opmerking | Op basis van onze expertise als deskundigen hebben we deze leien en nokken als asbesthoudend geclassificeerd, zonder staalname. De opgegeven volumes zijn slechts schattingen en mogen niet worden gebruikt als maatstaf voor heffingen. |

Verwijderen

- Verwijder dit asbestmateriaal zo snel mogelijk. Volg de toestand goed op.
- Hemelwater dat afspoelt van asbestcement daken of gevels kan asbestdeeltjes bevatten. Gebruik het enkel voor gesloten circuits (bv. spoelen toiletten). Reinig na het vervangen van het dak of de gevel de dakgoten en regenwaterput of -ton om asbesthoudend sediment of slib te verwijderen
- Voer bijkomende staalname(s) uit.

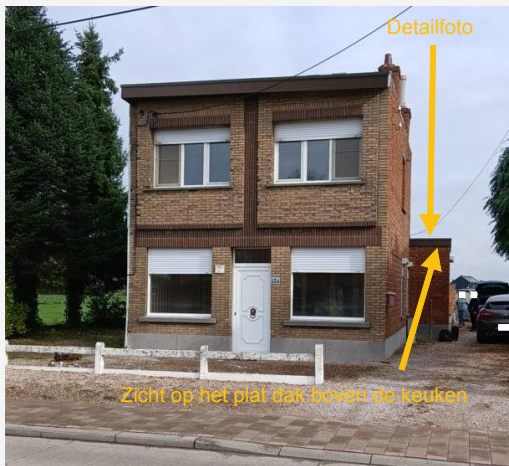
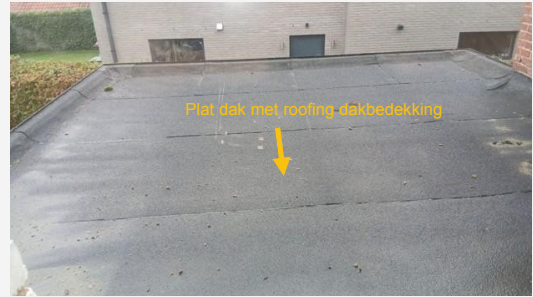
| Eindbeoordeling materiaalrisico | Laag materiaalrisico en/of verlaagde kans op vezelvrijgave |

| Toestand van het materiaal | Licht beschadigd, licht verweerd. Intact calciumsilicaatmateriaal of categorie III 'gebondenheid' |

| Beschrijving | Roofing plat dak boven keuken |

Zorgvuldig beheren

- Verwijder dit asbestmateriaal zo snel mogelijk. Volg de toestand goed op.
- Voer bijkomende staalname(s) uit.

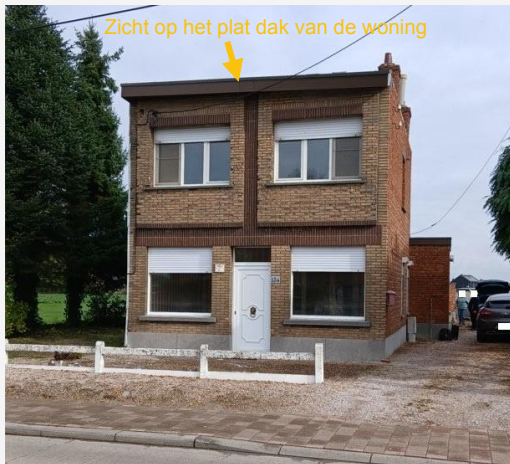
**Reden:** Het te onderzoeken materiaal situeert zich hoger dan 3,50 m te rekenen vanaf een veilige ondergrond

**Uitleg van de asbestdeskundige:** Door de hoogte (>3,5m boven veilige ondergrond) kon het type dakbedekking van de dakkapellen niet worden waargenomen. (Vermoedelijk roofing). Indien de opdrachtgever zorgt voor een hoogtewerker, kan dit verder worden onderzocht.

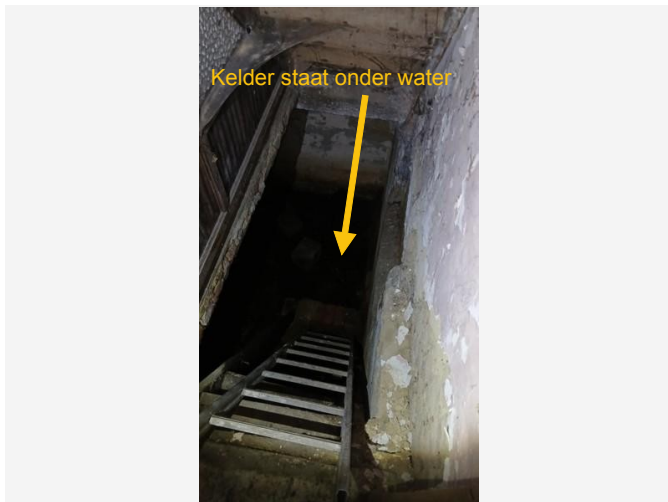
**Reden:** Het onderzoek kan niet uitgevoerd worden binnen de bepalingen van de Welzijnswet

**Uitleg van de asbestdeskundige:** De kelder staat volledig onder water en kan niet worden betreden. Indien de opdrachtgever deze leegpompt, kan deze later worden onderzocht.

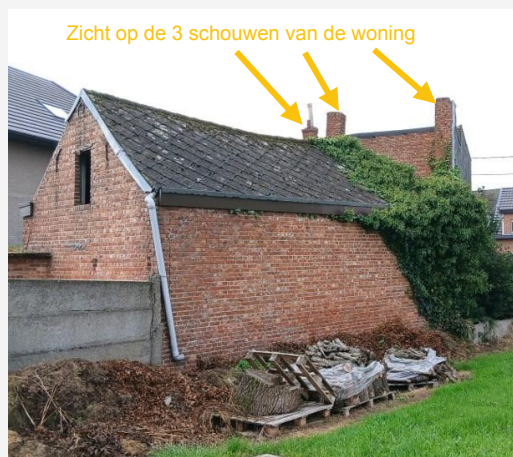
**Reden:** Het te onderzoeken materiaal situeert zich hoger dan 3,50 m te rekenen vanaf een veilige ondergrond

**Uitleg van de asbestdeskundige:** De rookgaskanalen zijn niet beoordeeld. Aan de binnenzijde zijn deze niet toegankelijk. Aan de buitenzijde is het hoger dan 3,5 meter om de schoorstenen te inspecteren. Het is niet zichtbaar of er een asbestverdacht rookgaskanaal aanwezig is in de schoorsteen. Conform ons inspectieprotocol mogen wij een beperking inroepen voor hoogtes hoger dan 3,5 m. Indien men dit wil laten onderzoeken, dient er een nieuwe afspraak gemaakt te worden en moet er een hoogtewerker voorzien worden, evenals iemand die bevoegd is om deze te bedienen.

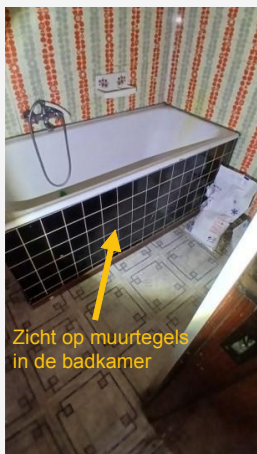
De muren van de keuken, WC achterbouw en badkamer zijn betegeld. Men dient er zich van bewust te zijn dat er zich achter de tegels asbestverdachte lijm kan bevinden. Dit kon visueel niet worden vastgesteld. Bij toekomstige verbouw of sloopwerken dient men de aanwezige lijm te laten testen op asbest.

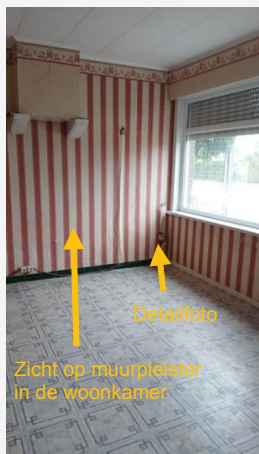
## Fiche 10: Muurpleister

Geen asbest

| # | Type | Referentie | Resultaat |
|---|---|---|---|
| 10.1 | Mengmonster | MO1 muurpleister woonplaats | Geen asbest |
| 10.2 | Mengmonster | MO2 muurpleister achterbouw | Geen asbest |
