# Asbestinventarisatetest

Vondelpark 81, 3120 Tremelo

Attestnummer : **20251031-000064.000**

Uitgegeven op : **31.10.2025**

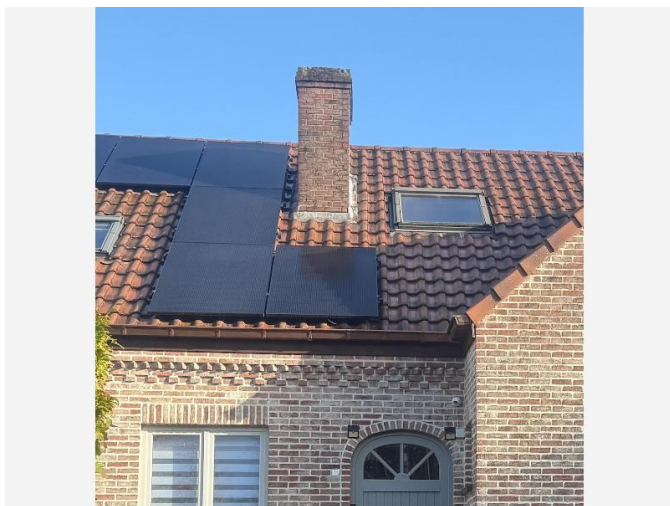
*Situeringsfoto*

**Reden:** Het te onderzoeken materiaal situeert zich hoger dan 3,50 m te rekenen vanaf een veilige ondergrond

**Uitleg van de asbestdeskundige:** hoogte hoger dan 3,50m.

visueel niet-asbestverdacht.

er zouden mogelijk asbesthoudende toepassingen aanwezig kunnen zijn in de schoorsteen zelf.

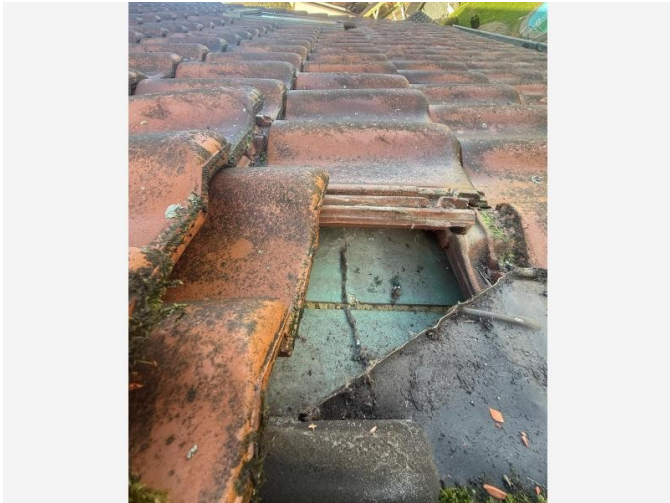
houten platen; niet-asbestverdacht.

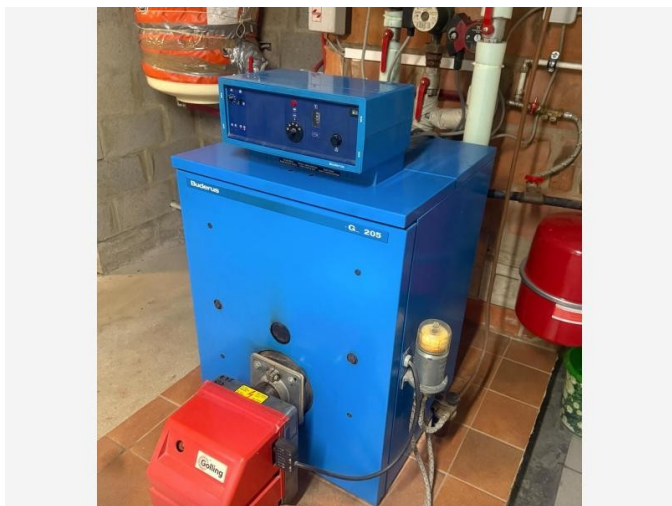
Bouwjaar : 1993

De CV-ketel zou mogelijks asbestverdachte toepassingen kunnen bevatten.

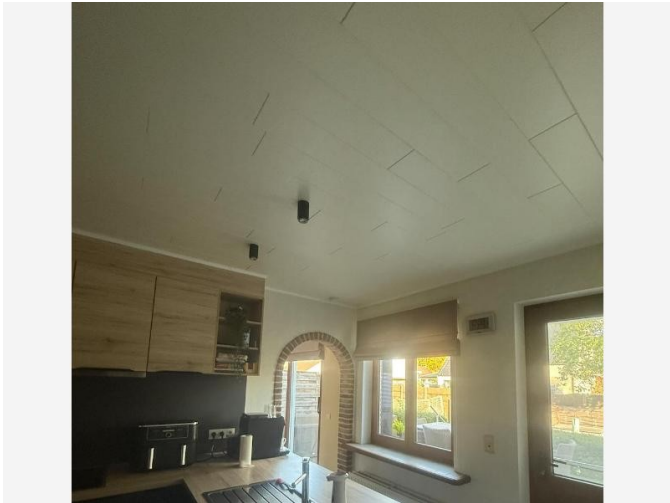
Achter het vals plafond zouden asbestverdachte toepassingen aanwezig kunnen zijn.

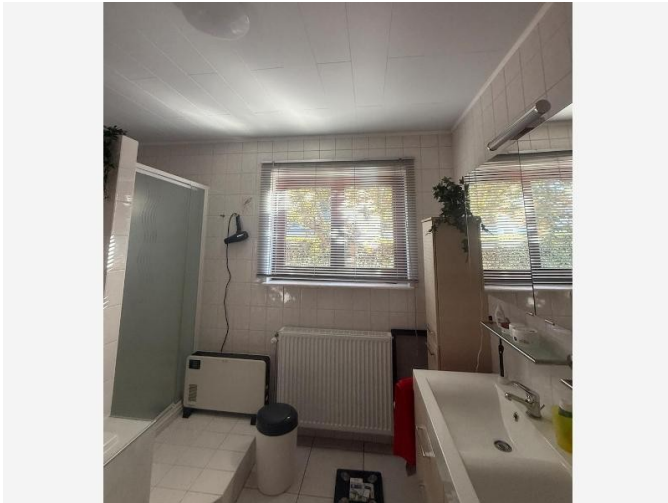
Achter de tegels zou asbestverdacht tegellijm aanwezig kunnen zijn.

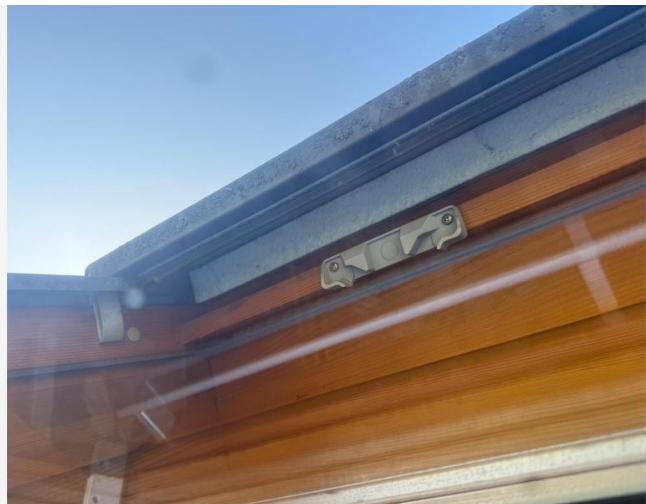
niet alle lagen hebben onderzocht kunnen worden.  
geen asbestverdachte toepassingen waargenomen.

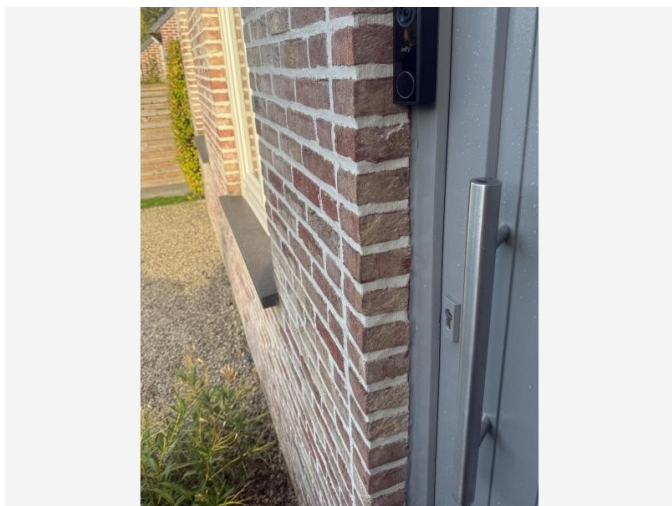
niet-asbestverdacht.

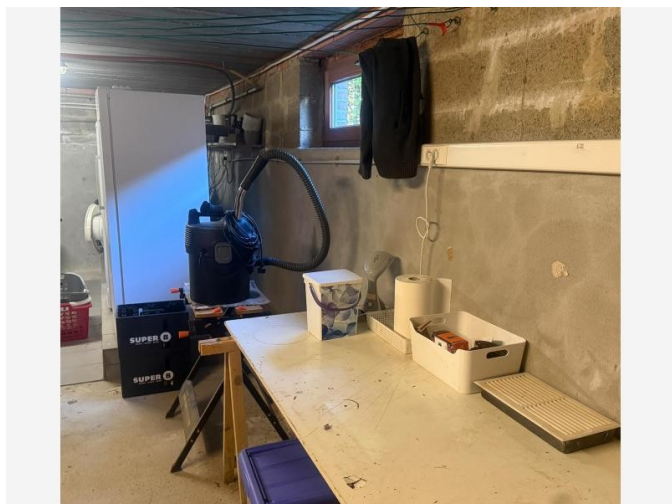
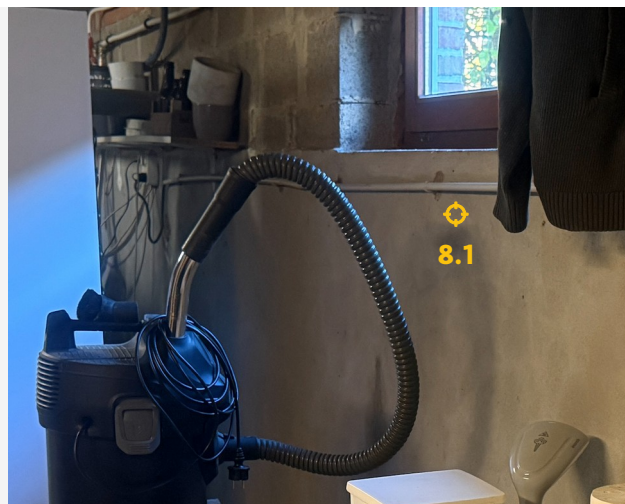
## Fiche 8: Smeerlaag kelder

Geen asbest

| # | Type | Referentie | Resultaat |
|---|---|---|---|
| 8.1 | Mengmonster | M02 | Geen asbest |

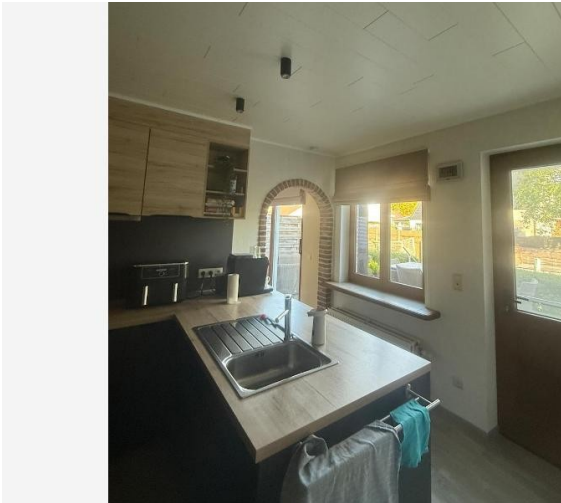
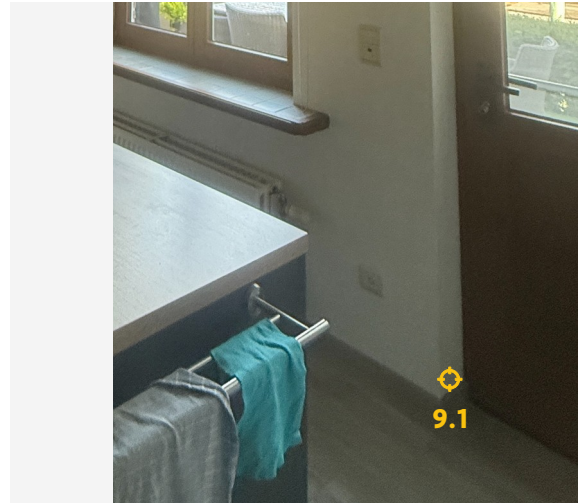
## Fiche 9: pleister muren

Geen asbest

| # | Type | Referentie | Resultaat |
|---|---|---|---|
| 9.1 | Mengmonster | M01 | Geen asbest |

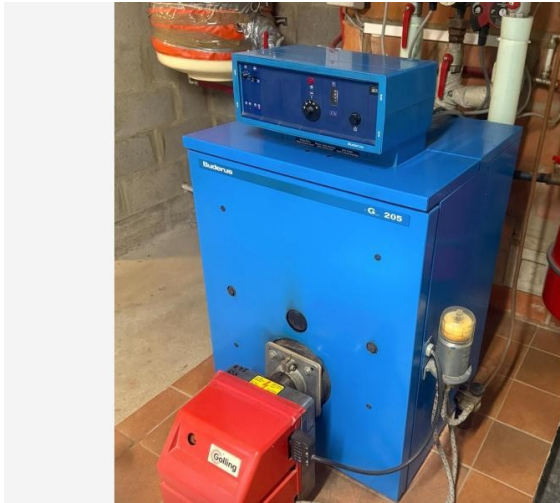
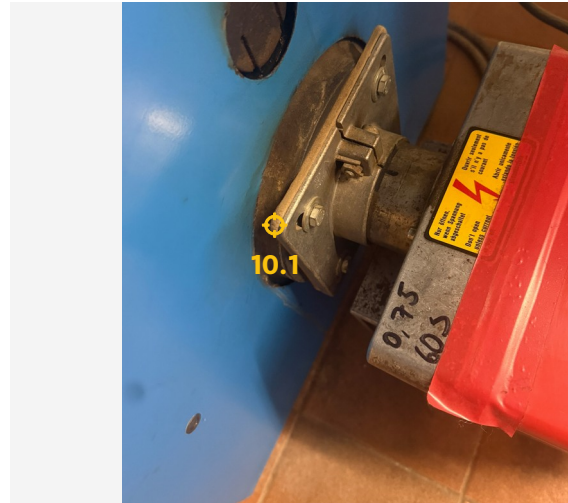
Geen asbest

| # | Type | Referentie | Resultaat |
|---|---|---|---|
| 10.1 | Puntmonster | M03 | Geen asbest |
