# Asbestinventarisatetest

Duivenstraat 4, 2800 Mechelen

Attestnummer : 20251010-000153.000

Uitgegeven op : 10.10.2025

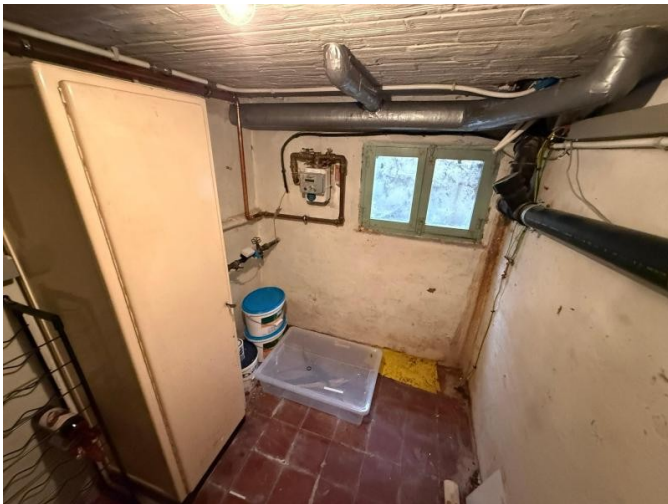
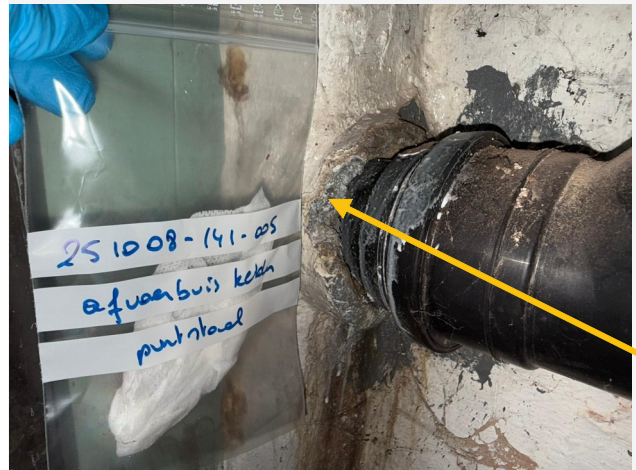
Het asbestmateriaal valt onder de mijlpaal van 2040.

**Dringend verwijderen**

| Eindbeoordeling materiaalisico | Hoog materiaalisico en/of hoge kans op vezelvrijgave |

| Asbestsoort (vezeltype) | Crocidoliet aanwezig |
| Toestand van het materiaal | Zwaar beschadigd, zwaar verweerd |

| # | Type | Referentie | Resultaat |
|---|---|---|---|
| 1.1 | Puntmonster | 251008-141-005 | Chrysotiel, Crocidoliet |

| Opmerking | De vermelde oppervlaktes en volumes betreffen een beredeneerde inschatting. Er worden geen rechten verleend aan deze oppervlaktes/volumes. Betreft een deels verwijderde buīs waardoor een nieuwe PVC afvoer werd gestoken. |

- Scherm in afwachting van verwijdering het asbestmateriaal af van luchtstromingen en verstoring: bijvoorbeeld door het te verpakken, te fixeren, af te dekken, signalisatie - afbakening aan te brengen, ...
- Verwijder dit asbestmateriaal zo snel mogelijk. Volg de toestand goed op.

- Eenvoudige handelingen: enkel door erkend asbestverwijderaar  
Hechtgebonden materiaal dat beschadigd is in binnenomgeving.
  1. Raadpleeg de actuele wetgeving op de website van OVAM: [www.asbestinfo.be](http://www.asbestinfo.be)
  2. De erkend asbestverwijderaar staat zelf in voor het correct afvoeren van het asbestafval. Zorg ervoor dat de asbestverwijderaar de ruimtes nadien ook grondig schoonmaakt.Zie toelichting achteraan dit attest.

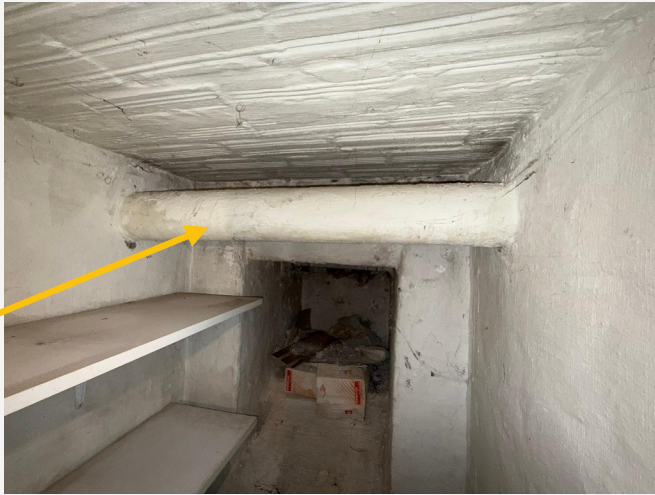
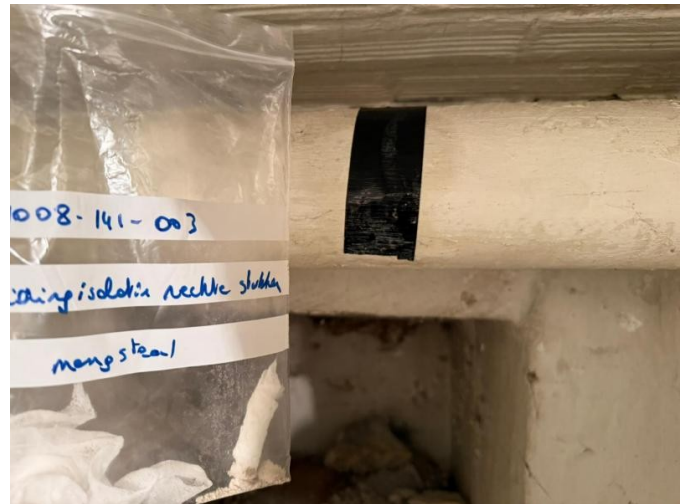
Het asbestmateriaal valt onder de mijlpaal van 2034.

Verwijderen

| Eindbeoordeling materiaalisico | Laag materiaalisico en/of verlaagde kans op vezelvrijgave |
| Opmerking | We konden geen beschadiging vaststellen van de leidingisolatie. Ze werd ook grotendeels stevig ingepakt met duct-tape. |

| # | Type | Referentie | Resultaat |
|---|---|---|---|
| 2.1 | Mengmonster | 251008-141-003 | Amosiet, Chrysotiel, Crocidoliet |

| Opmerking | De vermelde oppervlaktes en volumes betreffen een beredeneerde inschatting. Er worden geen rechten verleend aan deze oppervlaktes/volumes. De leidingisolatie werd in de grootste kelderruimte ingepakt met grijze duct-tape. In de kleine ruimte is deze nog goed zichtbaar. Mengstaal genomen van rechte stukken en mengstaal van bochten. |

- Zorg voor een veilig beheer. Vermijd het beschadigen van het asbestmateriaal. Controleer de toestand jaarlijks op wijzigingen.
- Verwijder dit asbestmateriaal zo snel mogelijk. Volg de toestand goed op.

- Hermetische zone (erkend asbestverwijderaar)  
Niet- hechtgebonden materiaal dat niet zonder beschadigen kan verwijderd worden in binnenomgeving.  
Hermetische zone kan eventueel in combinatie met couveuzemethode.  
1. Raadpleeg de actuele wetgeving op de website van OVAM: [www.asbestinfo.be](http://www.asbestinfo.be)  
2. De erkend asbestverwijderaar staat zelf in voor het correct afvoeren van het asbestafval. Zorg ervoor dat de asbestverwijderaar de ruimtes nadien ook grondig schoonmaakt.  
Zie toelichting achteraan dit attest.

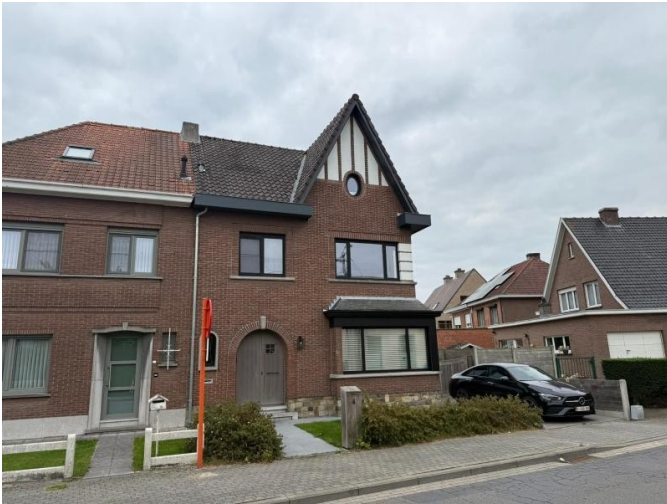
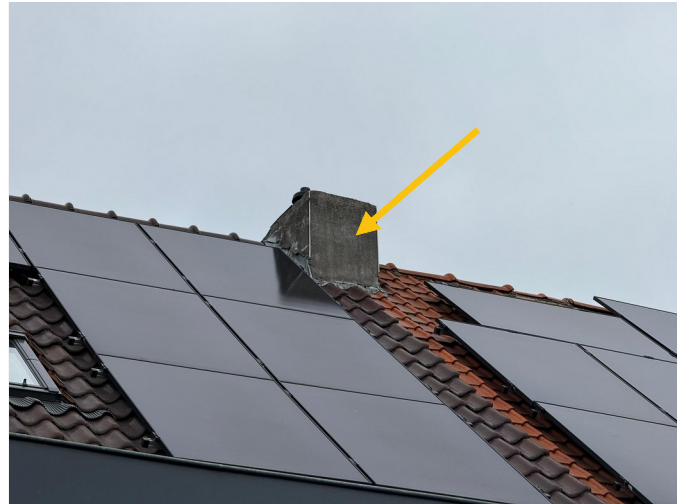
Het asbestmateriaal valt onder de mijlpaal van 2040.

Zorgvuldig beheren

| Eindbeoordeling materiaalrisico | Laag materiaalrisico en/of verlaagde kans op vezelvrijgave |

| Toestand van het materiaal | Licht beschadigd, licht verweerd. Intact calciumsilicaatmateriaal of categorie III 'gebondenheid' |

| Opmerking | Het vermelde gewicht betreft een beredeneerde inschatting. Er worden geen rechten verleend aan deze inschatting. We kunnen de cementering niet bemonsteren wegens de grote hoogte en moeten deze dus bijgevolg als asbesthoudend noteren. Voer extra staalnames uit wanneer mogelijk om deze alsnog uit te sluiten. |

- Zorg voor een veilig beheer. Vermijd het beschadigen van het asbestmateriaal. Controleer de toestand jaarlijks op wijzigingen.
- Voer bijkomende staalname(s) uit.

- Eenvoudige handelingen: enkel door erkend asbestverwijderaar  
Hechtgebonden toepassing die niet zonder beschadigen kan verwijderd worden.
  1. Raadpleeg de actuele wetgeving op de website van OVAM: [www.asbestinfo.be](http://www.asbestinfo.be)
  2. De erkend asbestverwijderaar staat zelf in voor het correct afvoeren van het asbestafval.

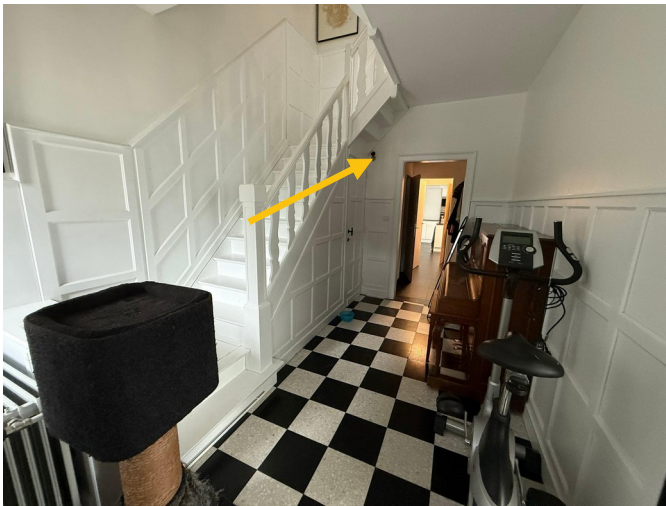
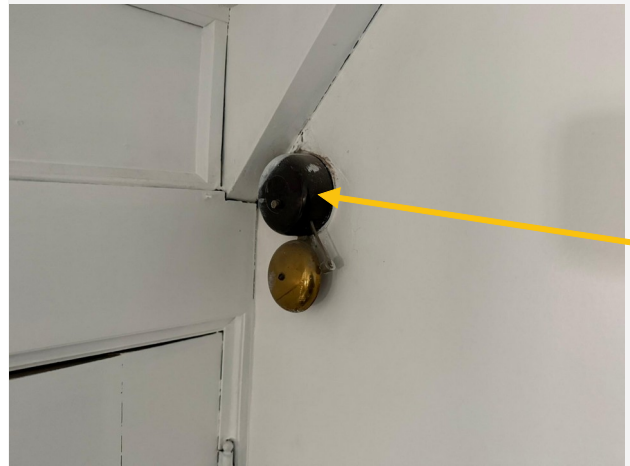
Het asbestmateriaal valt onder de mijlpaal van 2040.

Zorgvuldig beheren

| Eindbeoordeling materiaalrisico | Laag materiaalrisico en/of verlaagde kans op vezelvrijgave |

| Toestand van het materiaal | Onbeschadigd, niet verweerd |

- Zorg voor een veilig beheer. Vermijd het beschadigen van het asbestmateriaal. Controleer de toestand jaarlijks op wijzigingen.
- Voer bijkomende staalname(s) uit.

- Eenvoudige handelingen: mag via doe-het-zelf of door werknemer(s) met opleidingsattest eenvoudige handelingen  
Indien deze in zijn geheel wordt afgevoerd op de correcte manier, kan men dit zelf doen.
  1. Raadpleeg de actuele wetgeving op de website van OVAM: [www.asbestinfo.be](http://www.asbestinfo.be)
  2. Maak de ruimte rondom het te verwijderen materiaal leeg. Als u binnen een asbestmateriaal verwijderd, dek dan de vloer, muren en niet-verplaatsbare meubels in de omgeving van het materiaal af met een folie.De toepassing  
moet men voor verwijdering steeds fixeren of bevochtigen. De toepassing niet breken en stofvorming vermijden.

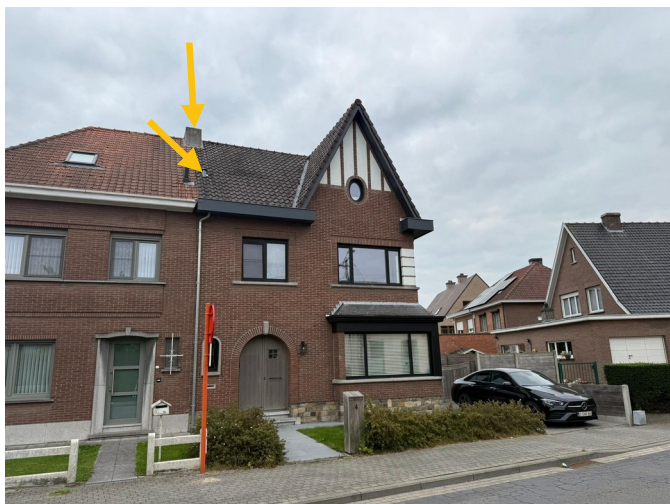
**Reden:** Het te onderzoeken materiaal situeert zich hoger dan 3,50 m te rekenen vanaf een veilige ondergrond

**Uitleg van de asbestdeskundige:** De schouw op het dak konden we niet van naderbij bekijken. Mogelijk bevinden zich hierin asbestverdachte elementen zoals een asbestcement buis.

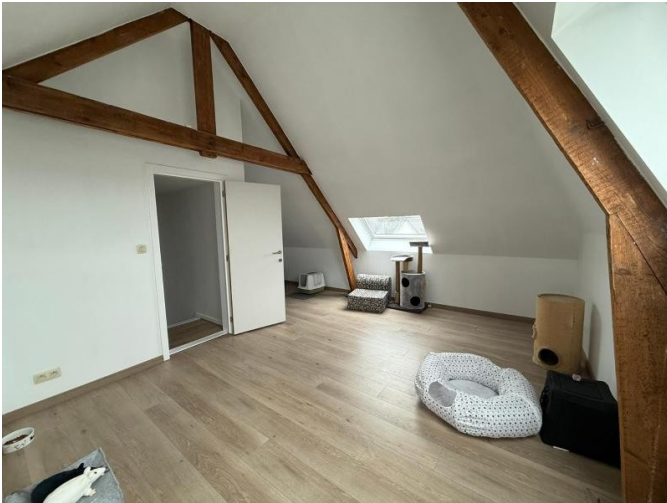
**Reden:** Er is geen volledige risicobeoordeling mogelijk

**Uitleg van de asbestdeskundige:** Het zadeldak is aan de binnenzijde afgewerkt met gipskarton en we konden geen dakpan opheffen. Bijgevolg konden we niet vaststellen of er een asbestverdacht onderdak aanwezig is.

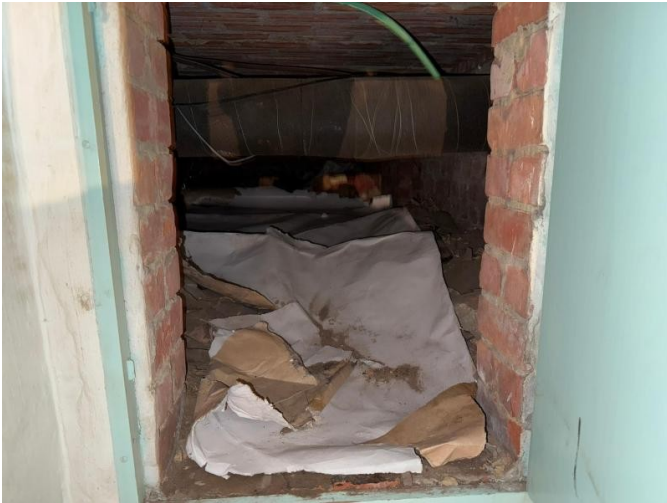
**Reden:** Er is geen volledige risicobeoordeling mogelijk

**Uitleg van de asbestdeskundige:** Ruimte lager dan 1,5m. Volledig onderzoek is niet mogelijk volgens de Welzijnswet. We kunnen hier leidingisolatie vaststellen doch op het eerste zicht geen gipsisolatie. Voer extra staalnames uit wanneer eenvoudig bereikbaar.

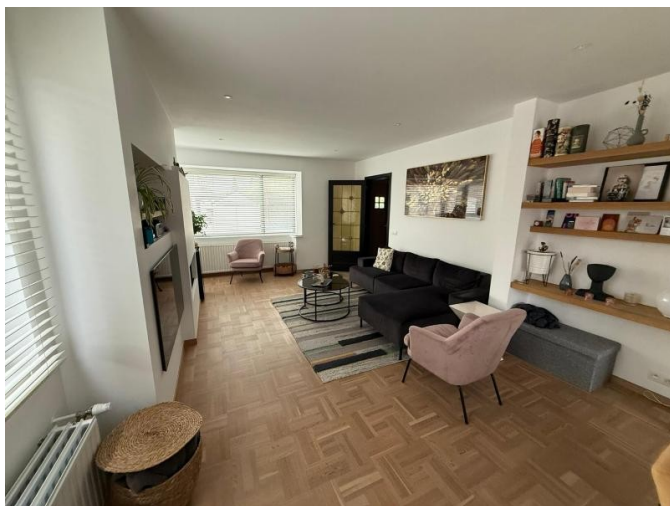
De verlaagde plafonds zijn niet- asbestverdacht. De vermelde oppervlaktes en volumes betreffen een berekende inschatting. Er worden geen rechten verleend aan deze oppervlaktes/volumes.

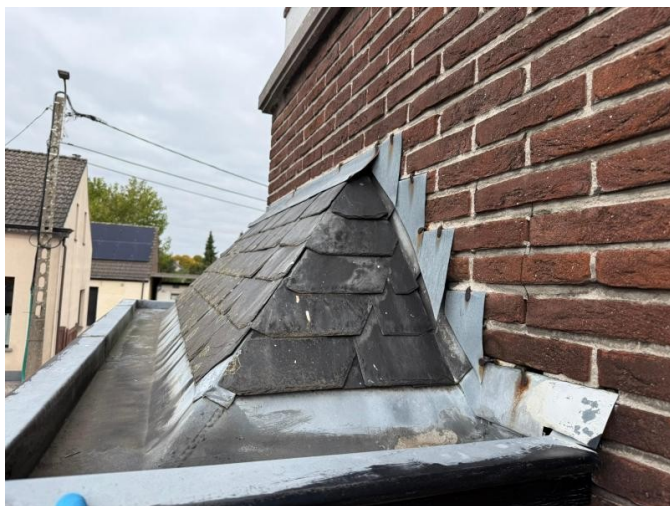
De dakleien zijn niet-asbestverdacht. Het gaat om natuurleien.
