# Asbestinventarisatetest

Berlaarbaan 170, 2861 Sint-Katelijne-Waver

Attestnummer : 20251031-000931.000

**Niet-asbestveilig**

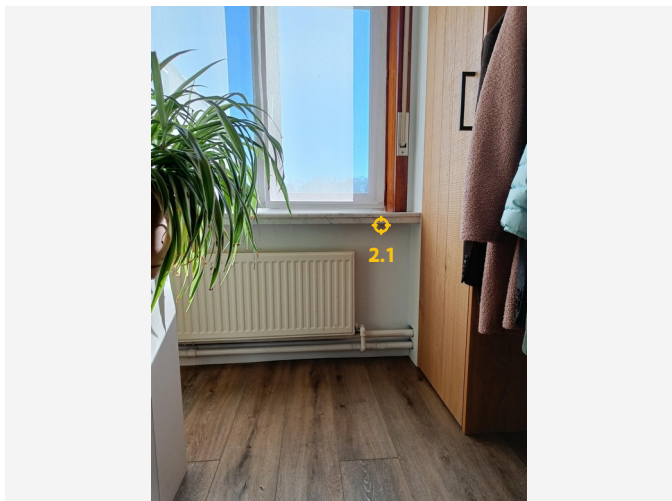
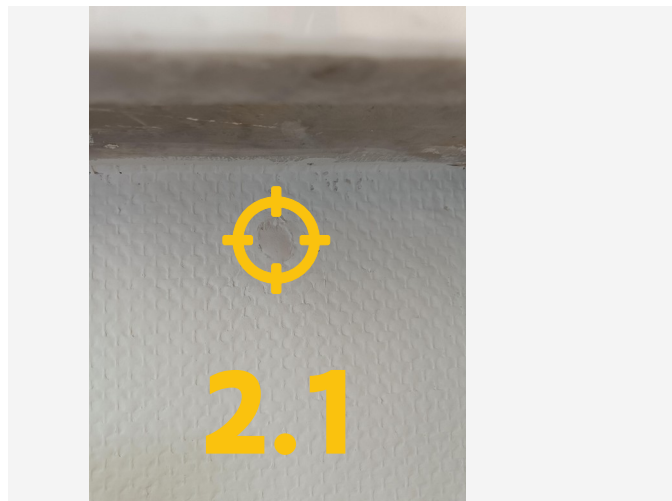
## Fiche 2: Pleisterwerk muren : staalafname 02/01/2025 (asbest getroffen)

Deze mengstaal werd op 31/10/2025 opnieuw geanalyseerd door het labo.

Er werd 1 asbestvezelbundel aangetroffen.

| Eindbeoordeling materiaalsrisico | Zeer laag materiaalsrisico en/of zeer lage kans op vezelvrijgave |

| Asbestsoort (vezeltype) | Alleen chrysotiel |
| Toestand van het materiaal | Licht beschadigd, licht verweerd. Intact calciumsilicaatmateriaal of categorie III 'gebondenheid' |

| Hoeveelheid (oppervlakte - dikte - aantal) | • 206,00 m <sup>2</sup> - 1,00 cm - 1 stuk |

Zorgvuldig beheren

- Zorg voor een veilig beheer. Vermijd het beschadigen van het asbestmateriaal. Controleer de toestand jaarlijks op wijzigingen.
- Voer bijkomende staalname(s) uit.
- Aanvullend onderzoek is aangeraden.

- Hermetische zone (erkend asbestverwijderaar)  
Het verwijderen kan niet zonder stofvorming en dient in hermetische zone te gebeuren (niet-hechtgebonden toepassing).

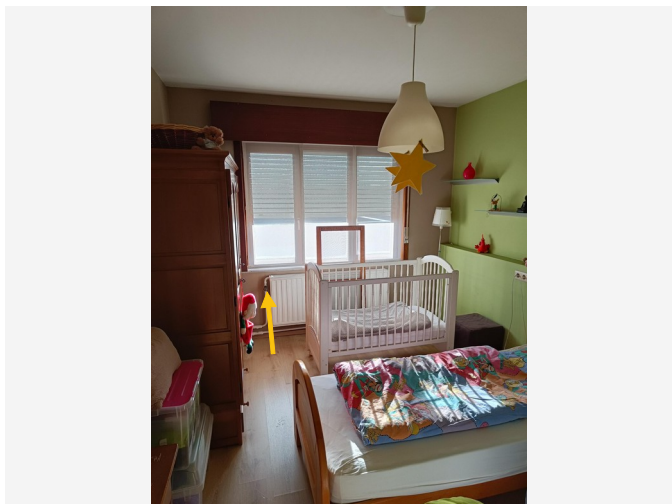
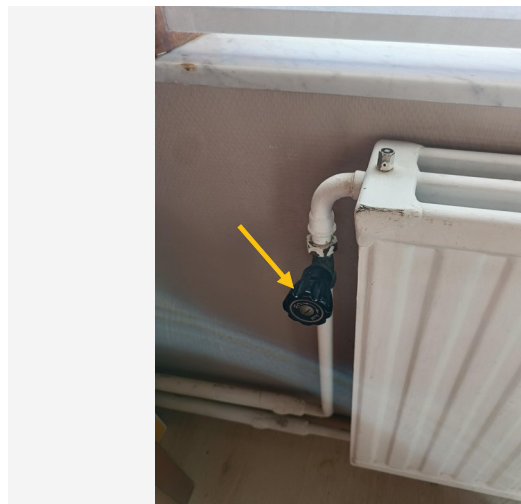
| Eindbeoordeling materiaalrisico | Laag materiaalrisico en/of verlaagde kans op vezelvrijgave |

| Asbestsoort (vezeltype) | Crocidoliet aanwezig |
| Toestand van het materiaal | Onbeschadigd, niet verweerd |

| Beschrijving | Bakeliet radiatorknoppen |
| Asbestmateriaal | Plaat, paneel, tablet - Type Bakeliet |

Zorgvuldig beheren

- Zorg voor een veilig beheer. Vermijd het beschadigen van het asbestmateriaal. Controleer de toestand jaarlijks op wijzigingen.

- Eenvoudige handelingen: mag via doe-het-zelf of door werknemer(s) met opleidingsattest eenvoudige handelingen  
Voldoet aan de voorwaarden om als particulier/ werknemer met opleidingsattest eenvoudige handelingen te verwijderen. Neem de nodige maatregelen om uzelf te beschermen en volg de juiste stappen voor de afvoering van het asbestmateriaal. Meer info vindt u terug op de website van OVAM.

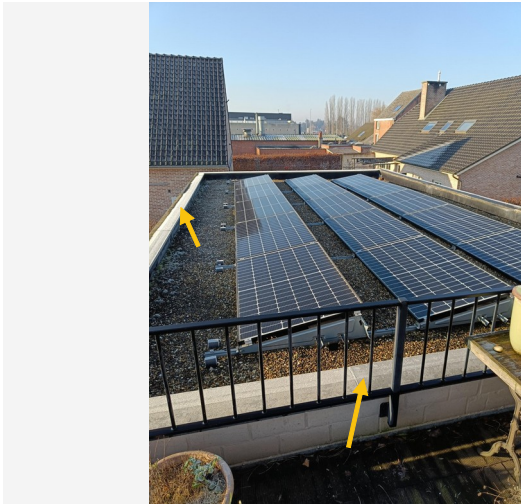
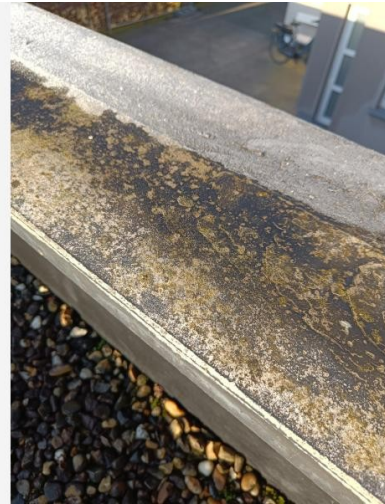
| Eindbeoordeling materiaalisico | Laag materiaalisico en/of verlaagde kans op vezelvrijgave |

| Asbestsoort (vezeltype) | Crocidoliet aanwezig |
| Toestand van het materiaal | Licht beschadigd, licht verweerd. Intact calciumsilicaatmateriaal of categorie III 'gebondenheid' |

| Beschrijving | Muurkappen |
| Asbestmateriaal | Deksteen, muurkap - Vol |
| Hoeveelheid (oppervlakte - dikte - aantal) | • 10,60 m <sup>2</sup> - 4,00 cm - 1 stuk |

Zorgvuldig beheren

- Zorg voor een veilig beheer. Vermijd het beschadigen van het asbestmateriaal. Controleer de toestand jaarlijks op wijzigingen.

- Eenvoudige handelingen: mag via doe-het-zelf of door werknemer(s) met opleidingsattest eenvoudige handelingen  
Voldoet aan de voorwaarden om als particulier/ werknemer met opleidingsattest eenvoudige handelingen te verwijderen. Neem de nodige maatregelen om uzelf te beschermen en volg de juiste stappen voor de afvoering van het asbestmateriaal. Meer info vindt u terug op de website van OVAM.

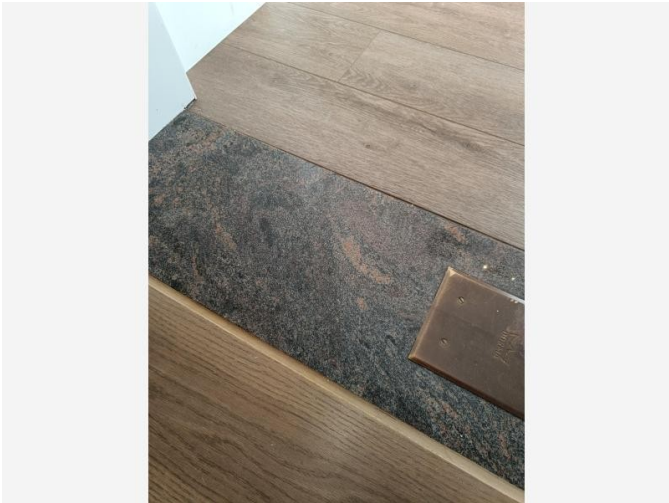
De deurdorpels, raamdorpels en vensterbanken van de woning bestaan allen uit natuursteen.

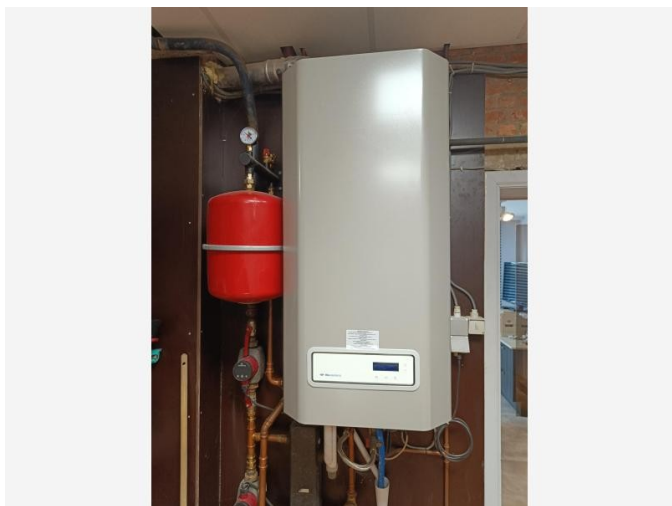
In 2018 werd een nieuwe gaswandketel geplaatst van het merk Itho Daalderop. Dit wordt door de opdrachtgever aangetoond door middel van een factuur. De ketel is bijgevolg vrij van asbesthoudende toepassingen.

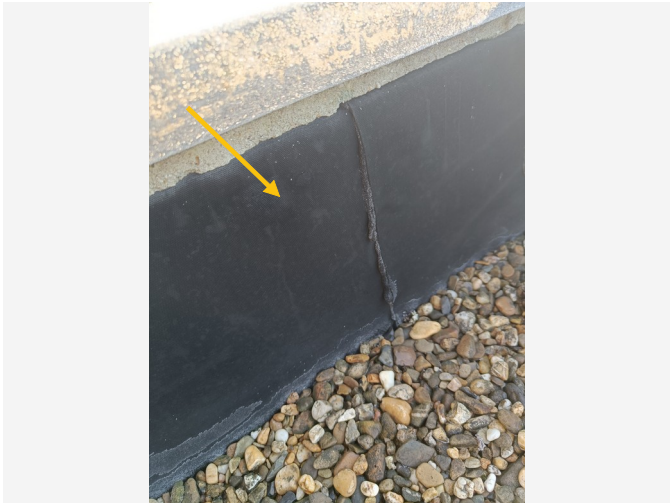
In 1995 werd EPDM (Resitrix) aangebracht op het plat dak boven de garages/ magazijn. Dit wordt door de opdrachtgever aangetoond door middel van een bewijsdocument. EPDM is niet asbestverdacht.

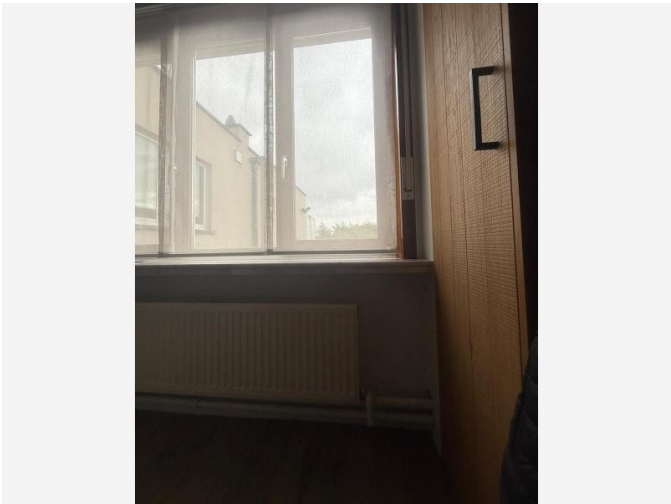
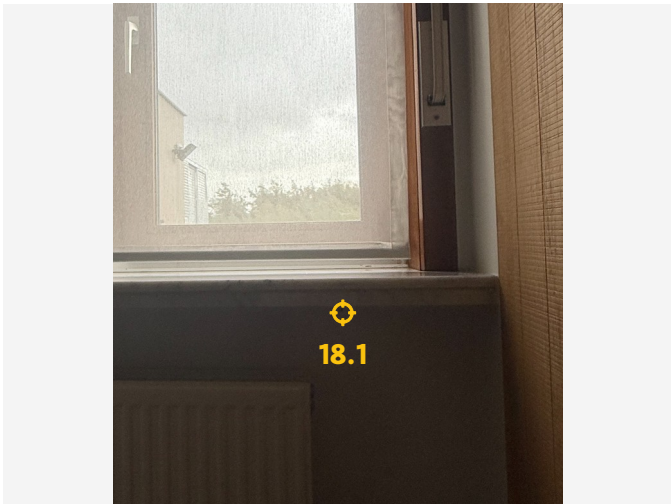
| Opmerking | <p>Er werd een puntstaal genomen op exact dezelfde plek als tijdens het eerste plaatsbezoek (02/01/2025).</p> <p>Dit puntstaal werd 2x geanalyseerd : geen asbestvezels waargenomen.</p> |
