# Asbestinventarisatetest

Berkelei 85, 2860 Sint-Katelijne-Waver

Attestnummer : **20250917-000493.000**

Uitgegeven op : **17.09.2025**

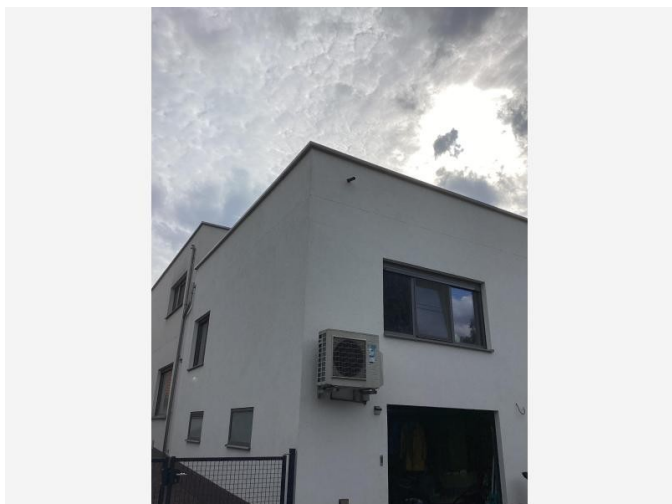
*Situeringsfoto*

**Reden:** Het te onderzoeken materiaal situeert zich hoger dan 3,50 m te rekenen vanaf een veilige ondergrond

**Uitleg van de asbestdeskundige:** (Mogelijks menuiserite onderdak aanwezig)

Hellend dak niet betreedbaar wegens de hoogte van >3,5m.

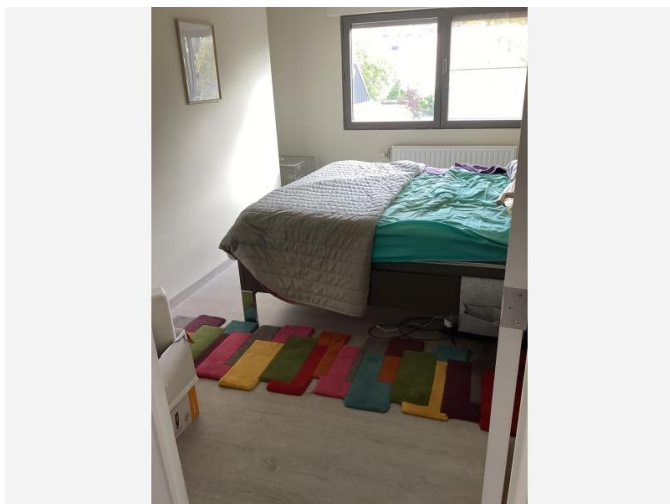
Situeringsfoto

Bouwjaar: 2016

*Constructies gebouwd vanaf 2001 moeten niet onderzocht worden*

| Opmerking | Volledig nieuw bovenverdiep |

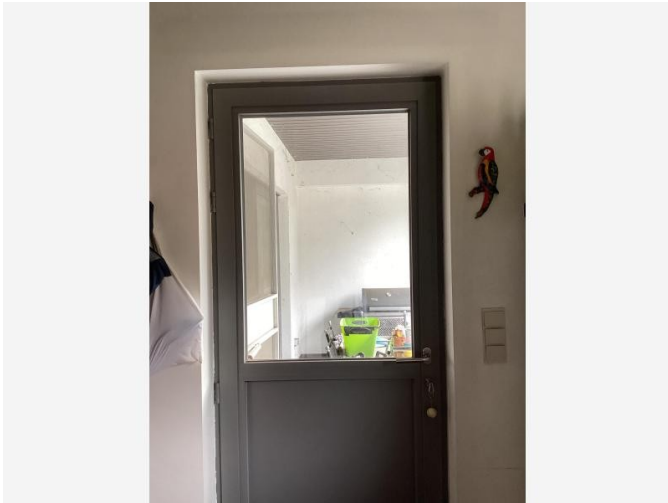
Vrije foto

De ramen over de gehele woning zijn niet asbestverdacht.

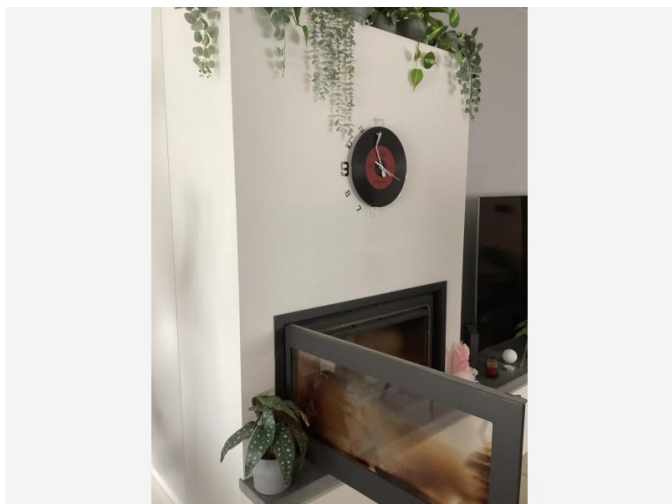
Vrije foto

Mogelijks RF plaat/cementbuis aanwezig

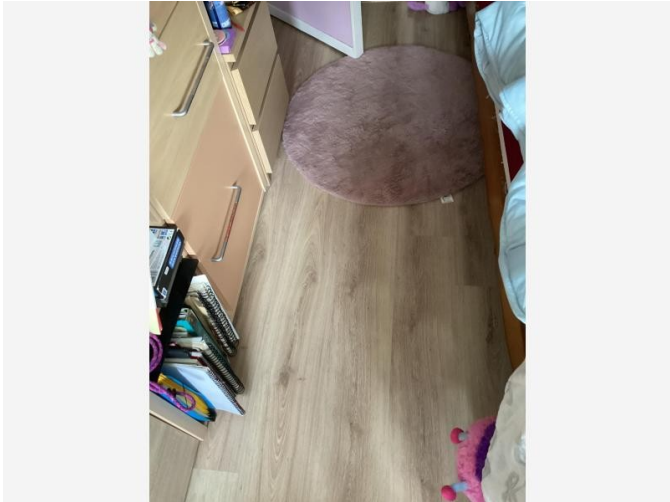
Vrije foto

## Fiche 5: Onderlaag/lijm laag laminaatvloer (slaapkamers glv)

Mogelijks asbesthoudende lijm laag/onderlaag aanwezig.

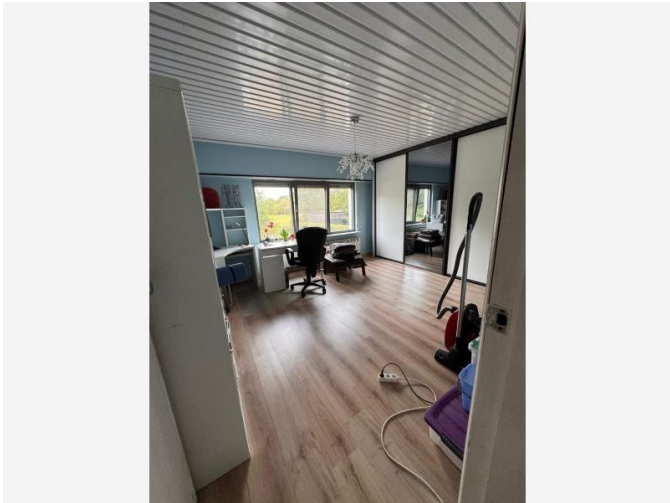
Vrije foto

Het is visueel niet waarneembaar om de tussenliggende lagen te onderzoeken.
