# Asbestinventarisatetest

Mechelsesteenweg 187/3, 2500 Lier

Attestnummer : 20250914-000113.000

Uitgegeven op : 14.09.2025

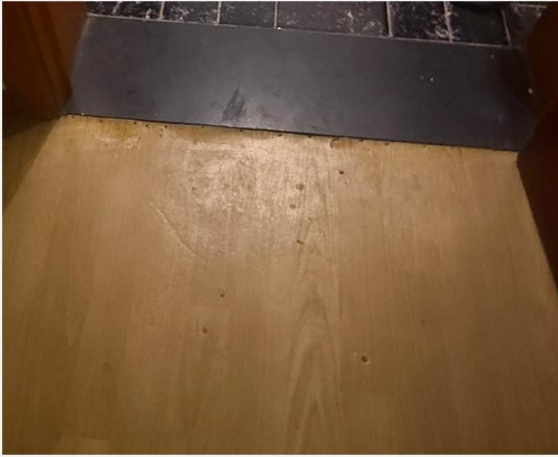
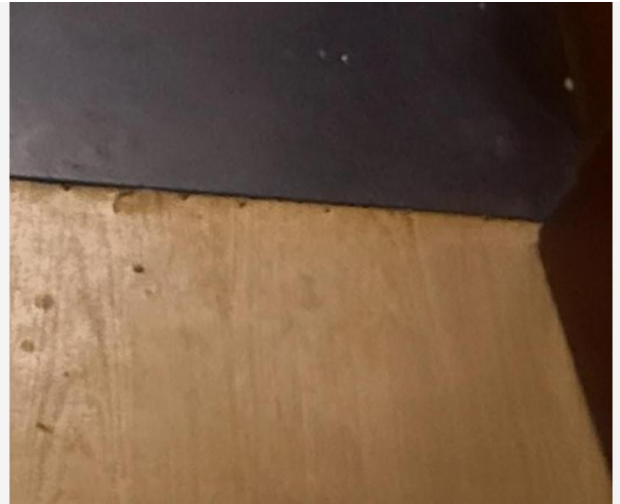
Het asbestmateriaal valt onder de mijlpaal van 2040.

| Eindbeoordeling materiaalarisico | Zeer laag materiaalarisico en/of zeer lage kans op vezelvrijgave |

| Toestand van het materiaal | Licht beschadigd, licht verweerd. Intact calciumsilicaatmateriaal of categorie III 'gebondenheid' |

| Beschrijving | deurdorpel (zwart) |
| Hoeveelheid (oppervlakte - dikte - aantal) | • 0,20 m <sup>2</sup> - 3,00 cm - 1 stuk |

- Zorg voor een veilig beheer. Vermijd het beschadigen van het asbestmateriaal. Controleer de toestand jaarlijks op wijzigingen.
- Voer bijkomende staalname(s) uit.

- Eenvoudige handelingen: mag via doe-het-zelf of door werknemer(s) met opleidingsattest eenvoudige handelingen  
U mag deze toepassing zelf verwijderen.  
Zorg er dan voor dat:
  - u zich vooraf goed informeert op [www.asbestinfo.be](http://www.asbestinfo.be) > Asbest verwijderen;
  - u zich beschermt met een FFP3-mondmasker, wegwerpoverall en handschoenen en afspoelbaar schoeisel;
  - er geen minderjarigen of derden aanwezig zijn;

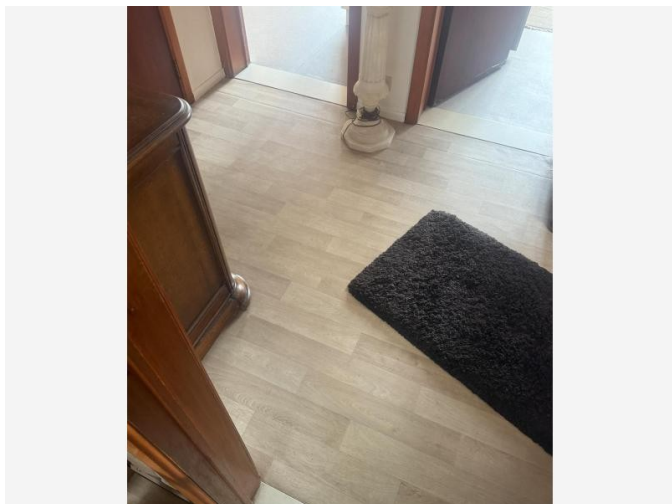
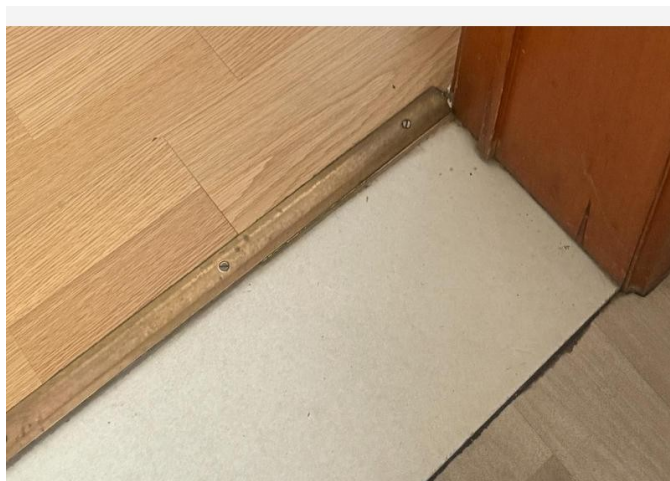
Het asbestmateriaal valt onder de mijlpaal van 2040.

| Eindbeoordeling materiaalisico | Zeer laag materiaalisico en/of zeer lage kans op vezelvrijgave |

| Toestand van het materiaal | Licht beschadigd, licht verweerd. Intact calciumsilicaatmateriaal of categorie III 'gebondenheid' |

| Beschrijving | deurdorpels (wit) |
| Hoeveelheid (oppervlakte - dikte - aantal) | • 0,20 m <sup>2</sup> - 3,00 cm - 7 stuks |
| Opmerking | Op het gelijkvloersappartement werd gelijkaardige toepassing positief bemonsterd. |

- Zorg voor een veilig beheer. Vermijd het beschadigen van het asbestmateriaal. Controleer de toestand jaarlijks op wijzigingen.
- Voer bijkomende staalname(s) uit.

- Eenvoudige handelingen: mag via doe-het-zelf of door werknemer(s) met opleidingsattest eenvoudige handelingen  
U mag deze toepassing zelf verwijderen.  
Zorg er dan voor dat:
  - u zich vooraf goed informeert op [www.asbestinfo.be](http://www.asbestinfo.be) > Asbest verwijderen;
  - u zich beschermt met een FFP3-mondmasker, wegwerpovertrek en handschoenen en afspoelbaar schoeisel;
  - er geen minderjarigen of derden aanwezig zijn;

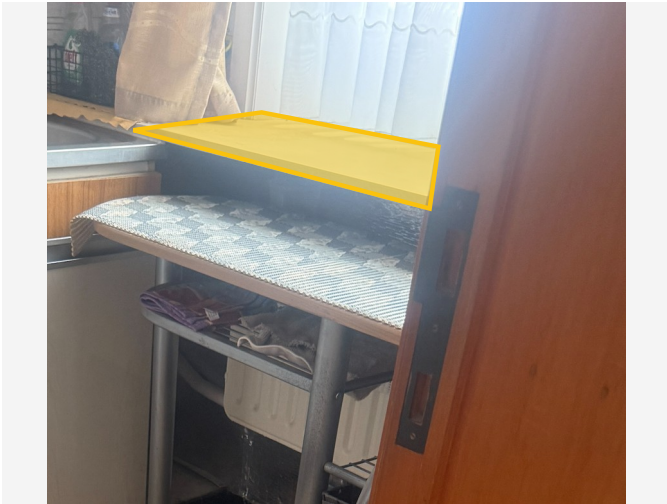
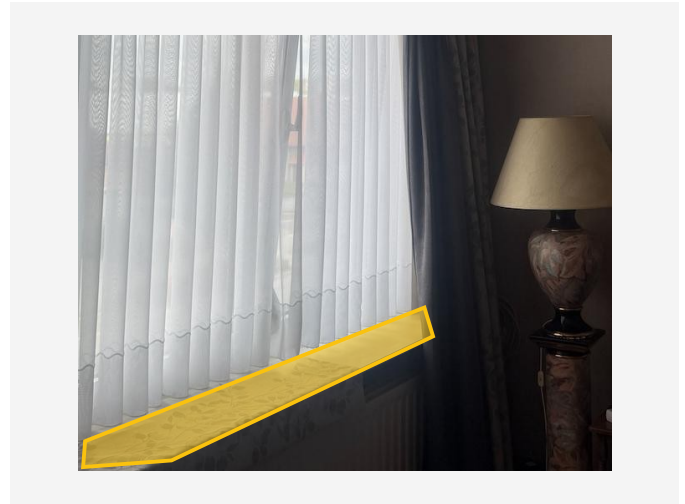
Het asbestmateriaal valt onder de mijlpaal van 2040.

| Eindbeoordeling materiaalrisico | Zeer laag materiaalrisico en/of zeer lage kans op vezelvrijgave |

| Toestand van het materiaal | Licht beschadigd, licht verweerd. Intact calciumsilicaatmateriaal of categorie III 'gebondenheid' |

| Beschrijving | venstertabletten (wit) |
| Hoeveelheid (oppervlakte - dikte - aantal) | <ul style="list-style-type: none"><li>• 1,00 m<sup>2</sup> - 3,00 cm - 1 stuk</li><li>• 2,00 m<sup>2</sup> - 3,00 cm - 1 stuk</li></ul> |
| Opmerking | Op het gelijkvloersappartement werd gelijkaardige toepassing positief bemonsterd. |

- Zorg voor een veilig beheer. Vermijd het beschadigen van het asbestmateriaal. Controleer de toestand jaarlijks op wijzigingen.
- Verwijder dit asbestmateriaal zo snel mogelijk. Volg de toestand goed op.
- Voer bijkomende staalname(s) uit.

- Eenvoudige handelingen: mag via doe-het-zelf of door werknemer(s) met opleidingsattest eenvoudige handelingen  
U mag deze toepassing zelf verwijderen.

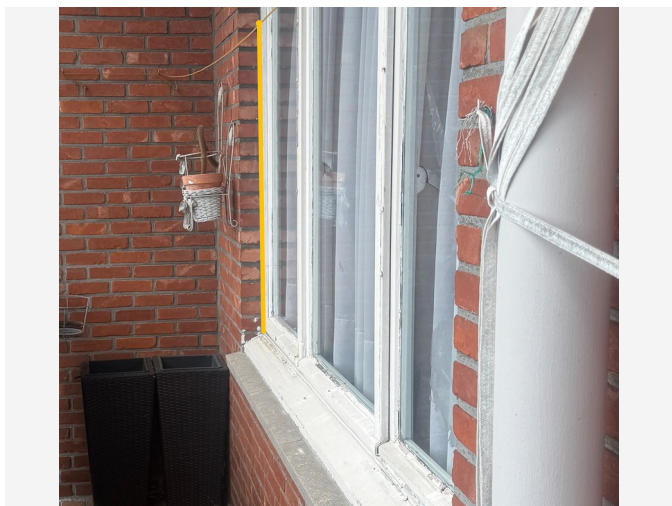
niet-asbestverdacht.

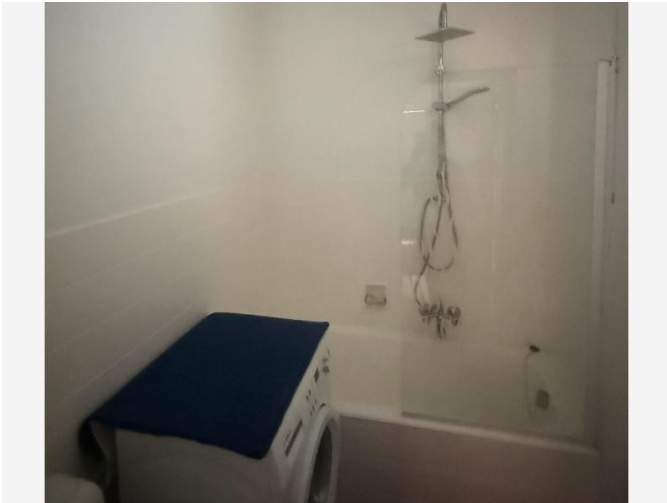
Achter de tegels zou asbestverdacht tegellijm aanwezig kunnen zijn.

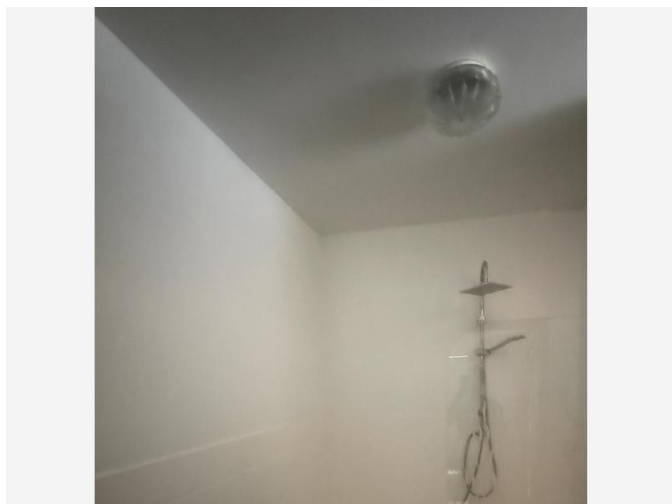
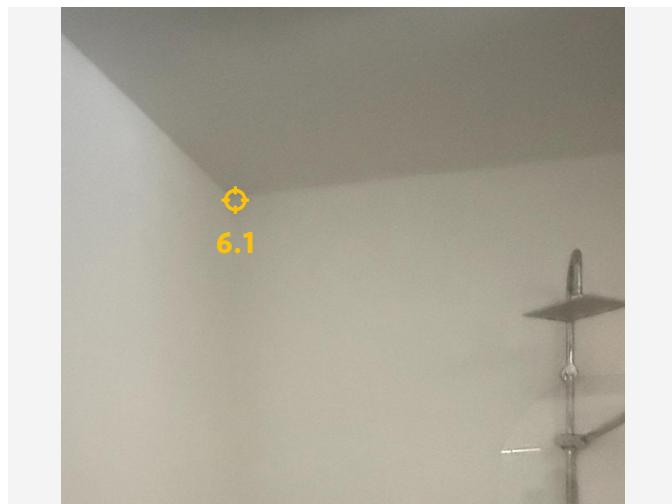
## Fiche 6: pleister plafond

Geen asbest

| # | Type | Referentie | Resultaat |
|---|---|---|---|
| 6.1 | Mengmonster | M02 | Geen asbest |

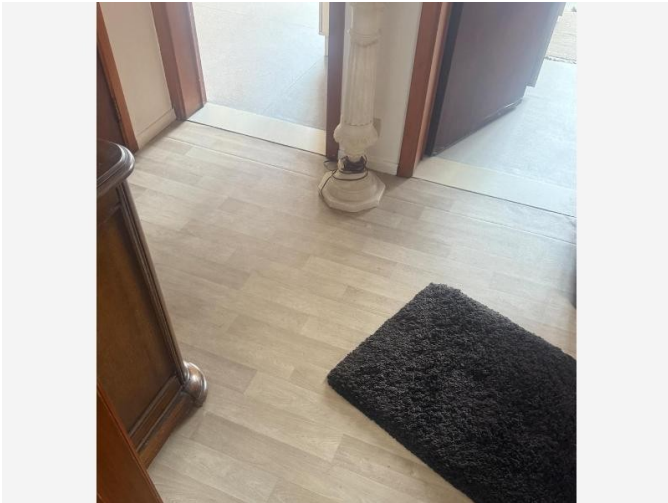
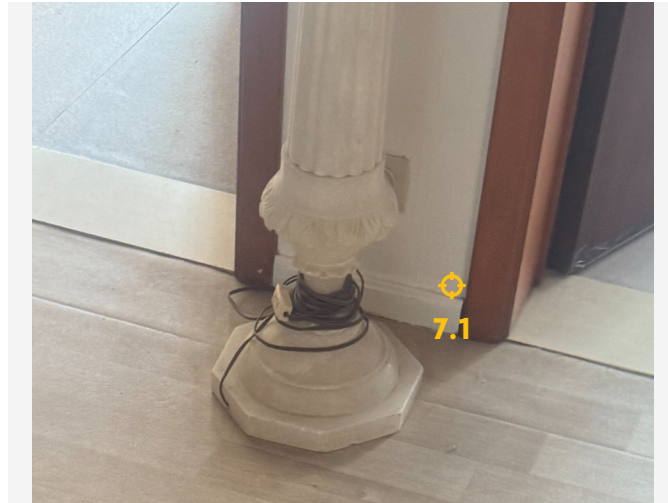
## Fiche 7: pleister muren

Geen asbest

| # | Type | Referentie | Resultaat |
|---|---|---|---|
| 7.1 | Mengmonster | M01 | Geen asbest |
