# Asbestinventarisatetest

Mechelsesteenweg 187/2, 2500 Lier

Attestnummer : 20250914-000112.000

Uitgegeven op : 14.09.2025

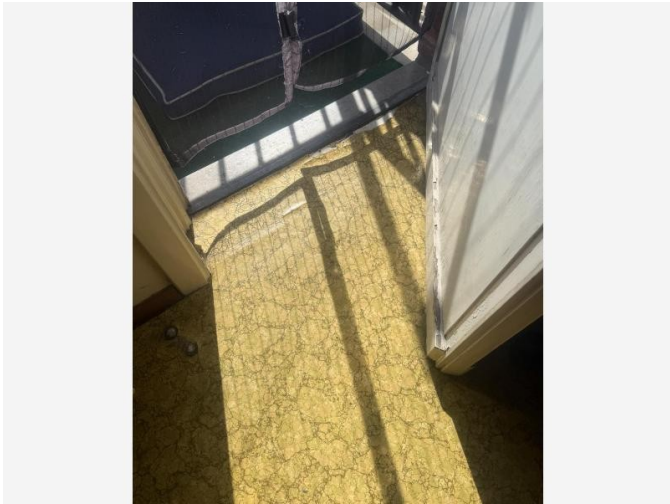
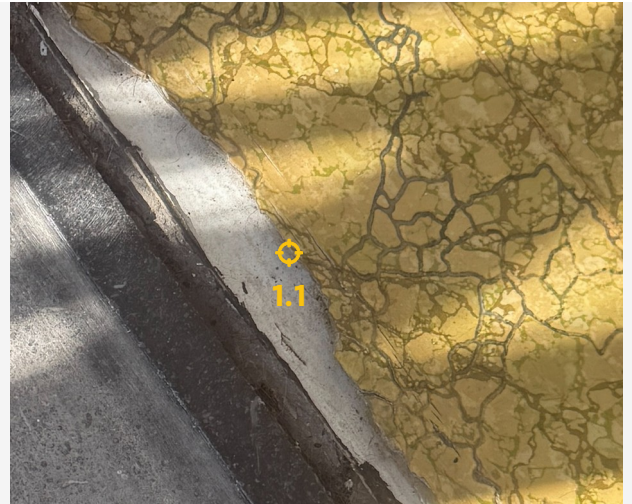
Het asbestmateriaal valt onder de mijlpaal van 2034.

- Hermetische zone (erkend asbestverwijderaar)  
Karton (dat asbest bevat), kan gemakkelijk scheuren bij het verwijderen, waardoor er asbestdeeltjes vrijkomen.  
Bijgevolg, enkel mogelijk te verwijderen in hermetische zone.

| Eindbeoordeling materiaalarisico | Laag materiaalarisico en/of verlaagde kans op vezelvrijgave |

| Asbestconcentratie | Hoog ( $\geq 50\%$ ) |
| Toestand van het materiaal | Licht beschadigd, licht verweerd. Intact calciumsilicaatmateriaal of categorie III 'gebondenheid' |

| # | Type | Referentie | Resultaat |
|---|---|---|---|
| 1.1 | Puntmonster | M03 | Chrysotiel |

| Beschrijving | Vloerbedekking |

- Zorg voor een veilig beheer. Vermijd het beschadigen van het asbestmateriaal. Controleer de toestand jaarlijks op wijzigingen.
- Verwijder dit asbestmateriaal zo snel mogelijk. Volg de toestand goed op.

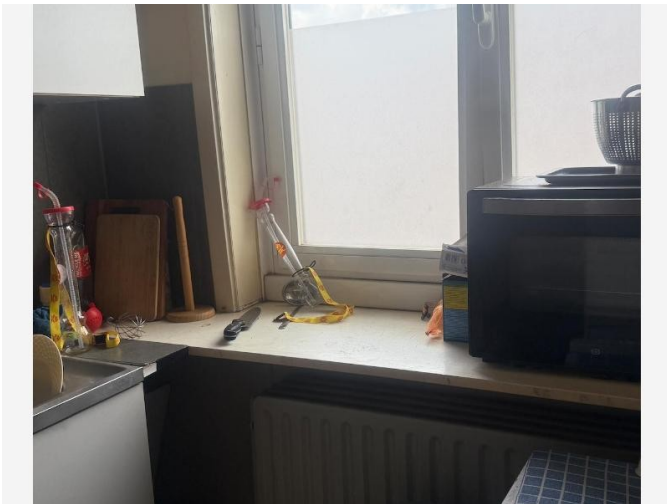
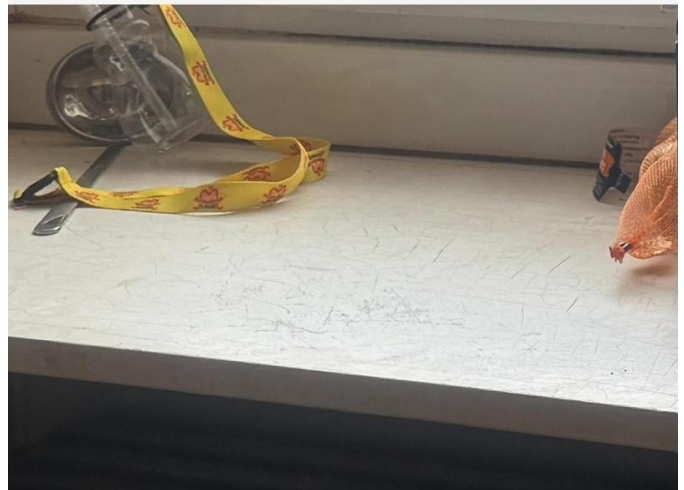
Het asbestmateriaal valt onder de mijlpaal van 2040.

| Eindbeoordeling materiaalrisico | Zeer laag materiaalrisico en/of zeer lage kans op vezelvrijgave |

| Toestand van het materiaal | Licht beschadigd, licht verweerd. Intact calciumsilicaatmateriaal of categorie III 'gebondenheid' |

| Beschrijving | venstertabletten (wit) |
| Opmerking | Op het gelijkvloersappartement werd gelijkaardige toepassing positief bemonsterd. |

- Zorg voor een veilig beheer. Vermijd het beschadigen van het asbestmateriaal. Controleer de toestand jaarlijks op wijzigingen.
- Voer bijkomende staalname(s) uit.

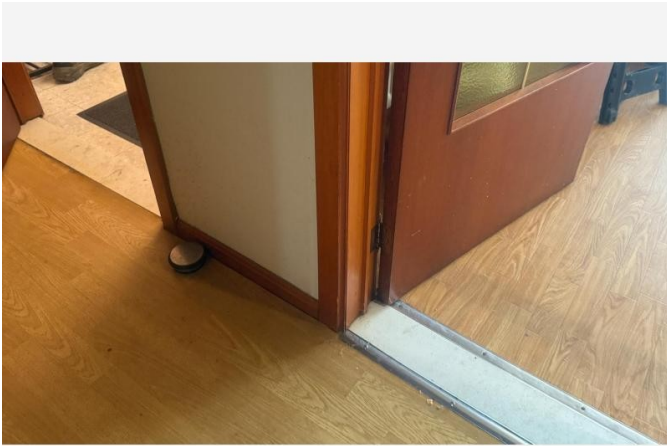
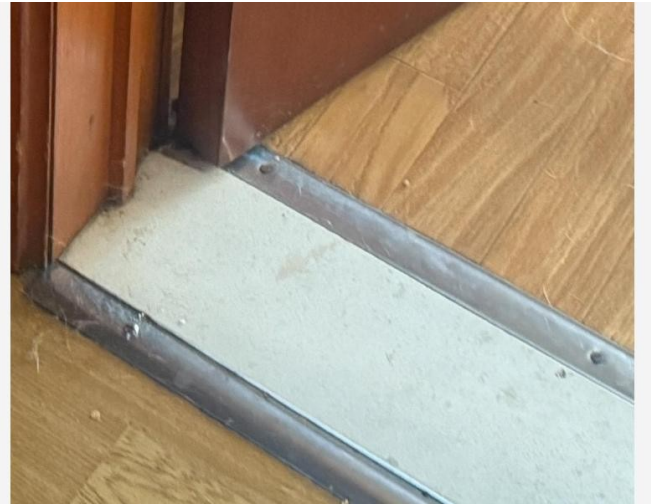
Het asbestmateriaal valt onder de mijlpaal van 2040.

| Eindbeoordeling materiaalrisico | Zeer laag materiaalrisico en/of zeer lage kans op vezelvrijgave |

| Toestand van het materiaal | Licht beschadigd, licht verweerd. Intact calciumsilicaatmateriaal of categorie III 'gebondenheid' |

| Beschrijving | deurdorpels (wit) |
| Opmerking | Op het gelijkvloersappartement werd gelijkaardige toepassing positief bemonsterd. |

- Zorg voor een veilig beheer. Vermijd het beschadigen van het asbestmateriaal. Controleer de toestand jaarlijks op wijzigingen.
- Voer bijkomende staalname(s) uit.

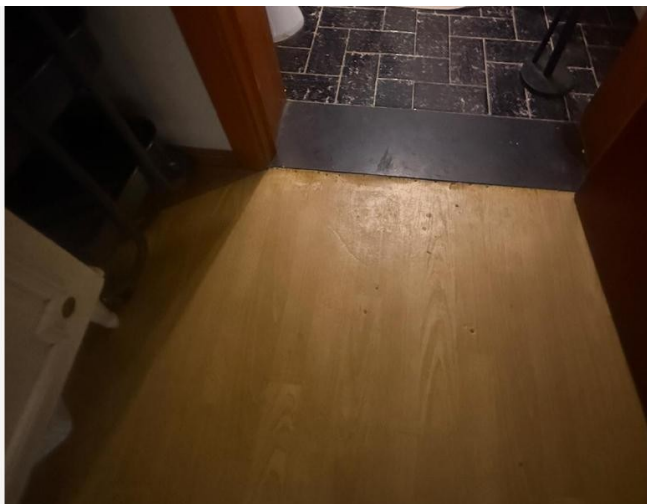
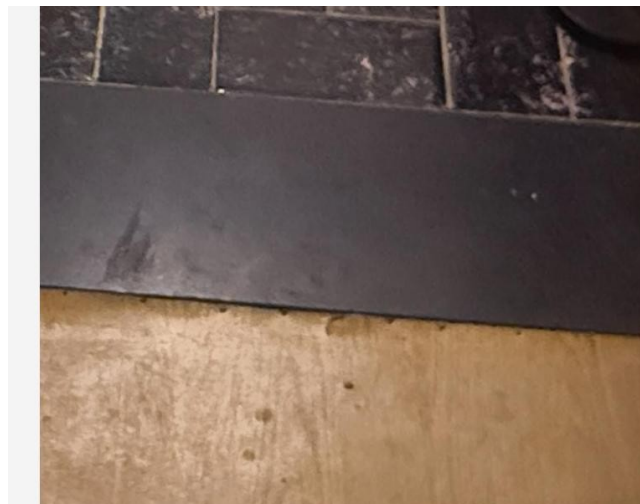
Het asbestmateriaal valt onder de mijlpaal van 2040.

| Eindbeoordeling materiaalrisico | Zeer laag materiaalrisico en/of zeer lage kans op vezelvrijgave |

| Toestand van het materiaal | Licht beschadigd, licht verweerd. Intact calciumsilicaatmateriaal of categorie III 'gebondenheid' |

| Beschrijving | deurdorpel (zwart) |

- Zorg voor een veilig beheer. Vermijd het beschadigen van het asbestmateriaal. Controleer de toestand jaarlijks op wijzigingen.
- Voer bijkomende staalname(s) uit.

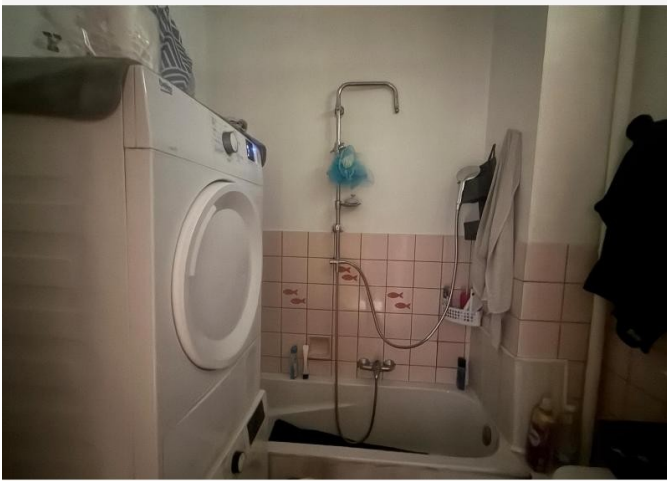
Achter de tegels zou asbestverdacht tegellijm aanwezig kunnen zijn.

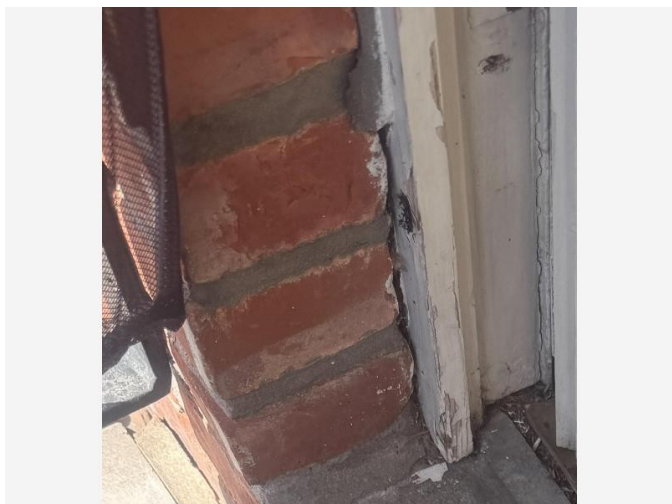
niet-asbestverdacht.

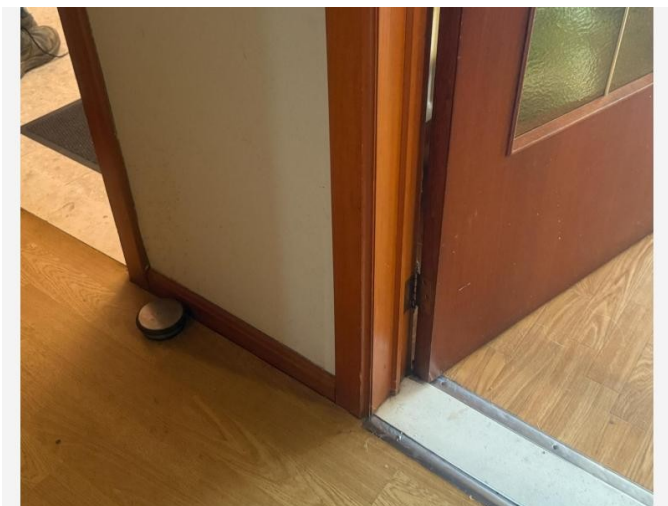
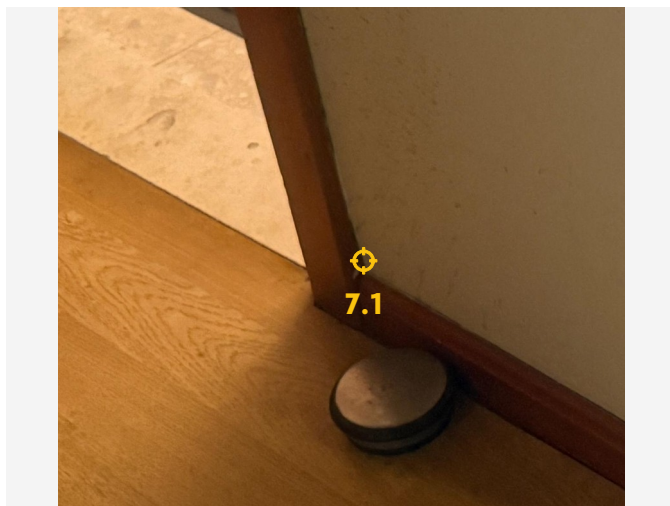
## Fiche 7: pleister muren

Geen asbest

| # | Type | Referentie | Resultaat |
|---|---|---|---|
| 7.1 | Mengmonster | M01 | Geen asbest |

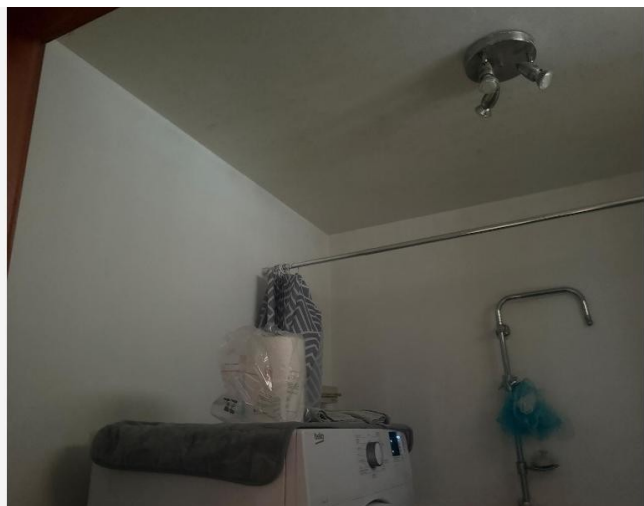
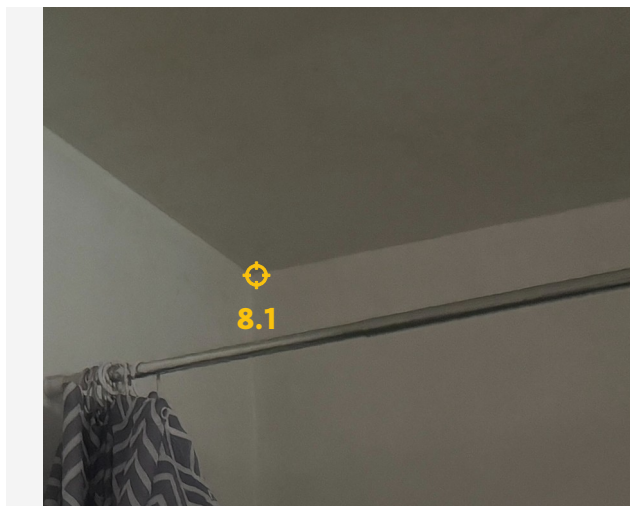
## Fiche 8: pleister plafond

Geen asbest

| # | Type | Referentie | Resultaat |
|---|---|---|---|
| 8.1 | Mengmonster | M02 | Geen asbest |
