# Asbestinventarisatetest

Mechelsesteenweg 187/1, 2500 Lier

Attestnummer : 20250914-000111.000

Uitgegeven op : 14.09.2025

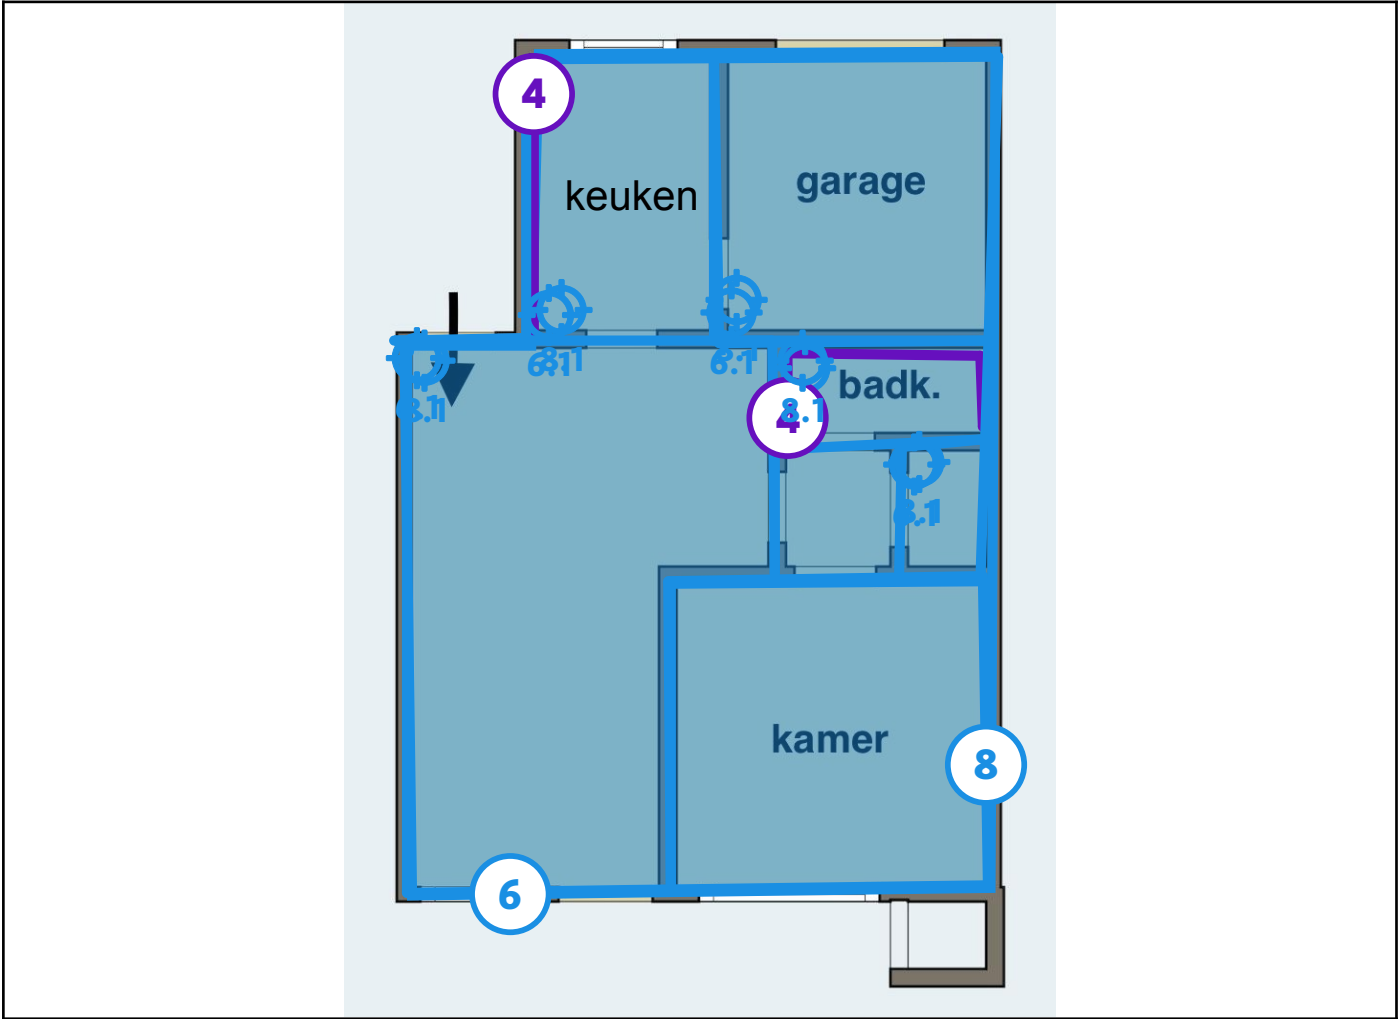
# Plan 1.1: Grondplan (187/1)

| Beschrijving | Type | Actie |
|---|---|---|
| 4. tegellijm | Advies | - |
| 6. pleister plafond | Geen asbest | - |
| 8. pleister muren | Geen asbest | - |

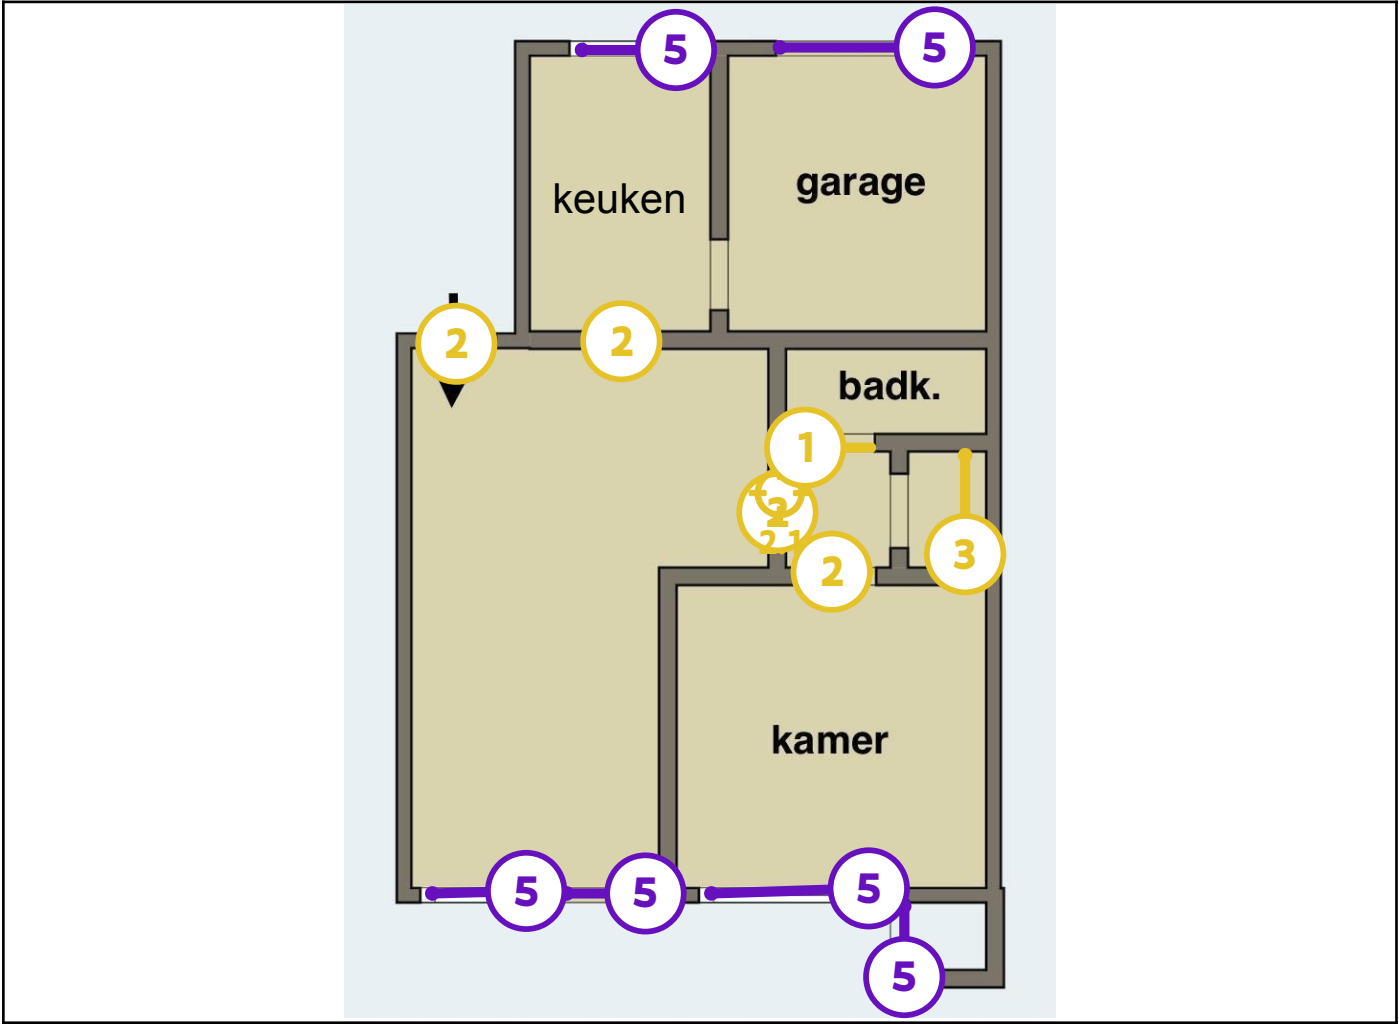
## Plan 1.2: Grondplan (187/1)

| Beschrijving | Type | Actie |
|---|---|---|
| 1. deurdorpel (zwart) | Asbestmateriaal | Zorgvuldig beheren |
| 2. deurdorpels (wit) | Asbestmateriaal | Zorgvuldig beheren |
| 3. cementbuis | Asbestmateriaal | Zorgvuldig beheren |
| 5. mastiek | Advies | - |

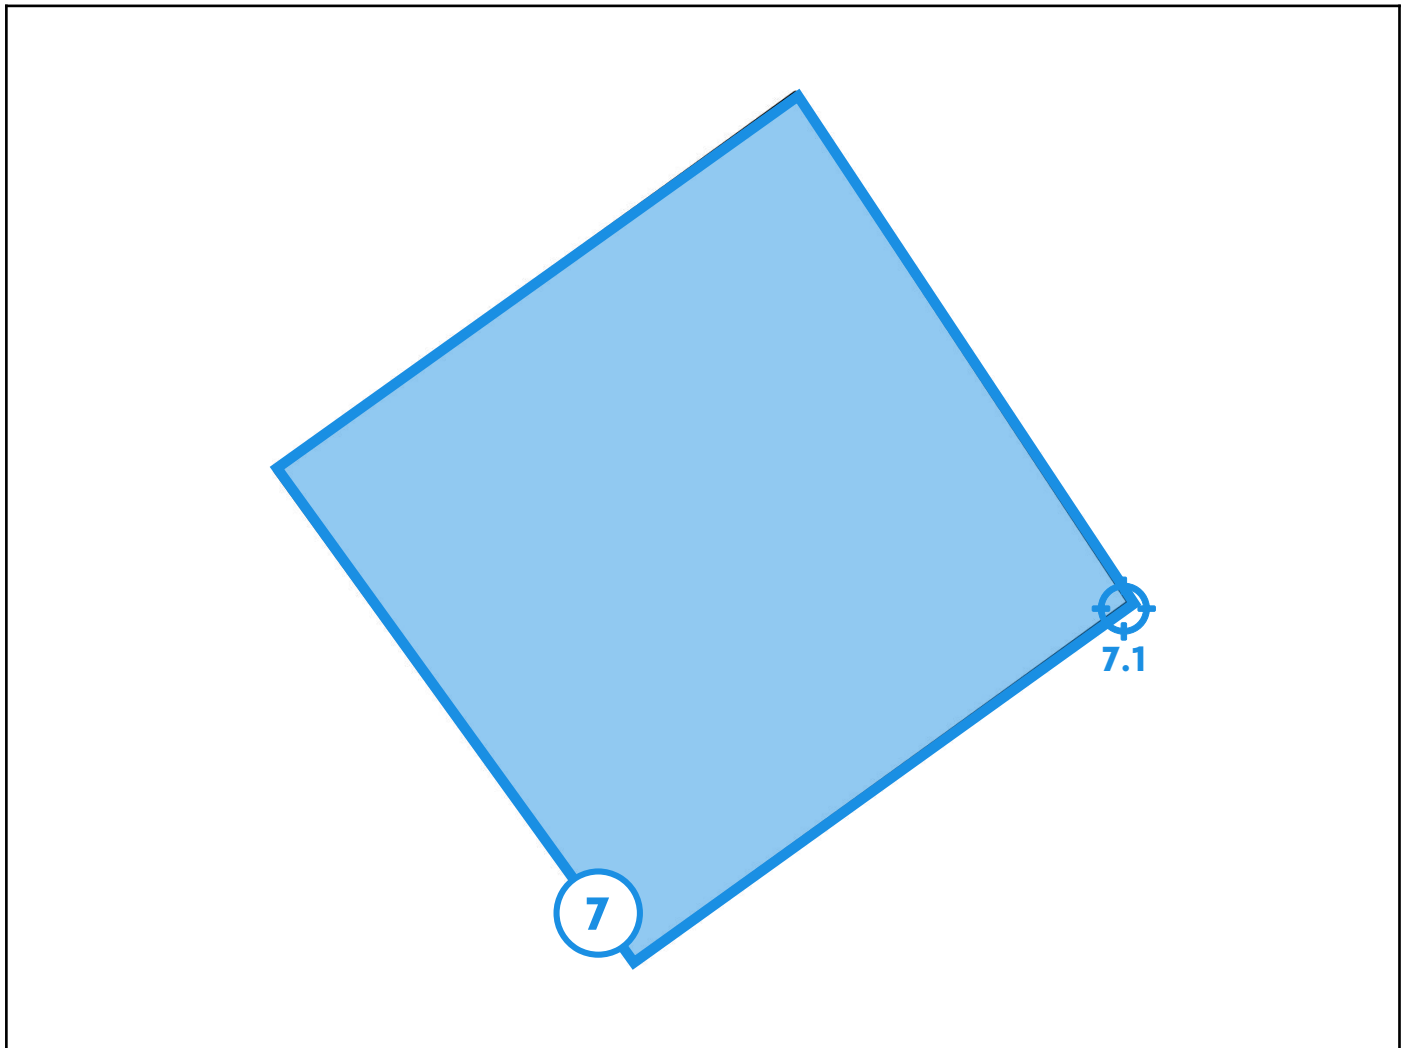
## Plan 2.1: Tuinhuis

| Beschrijving | Type | Actie |
|---|---|---|
| 7. flexibele golfplaat bitumen | Geen asbest | - |

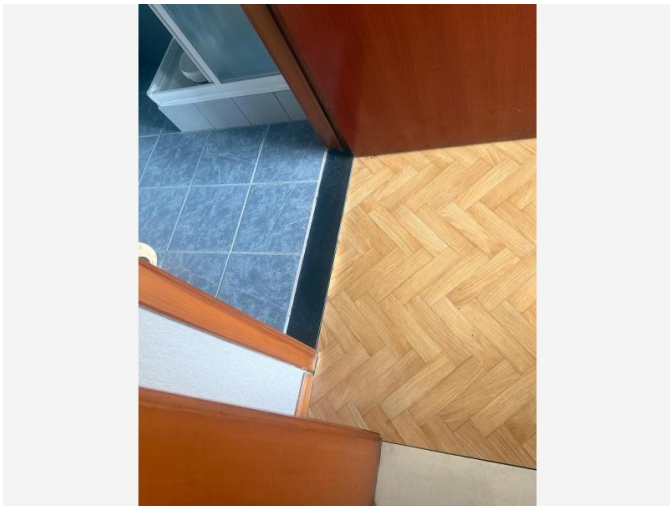
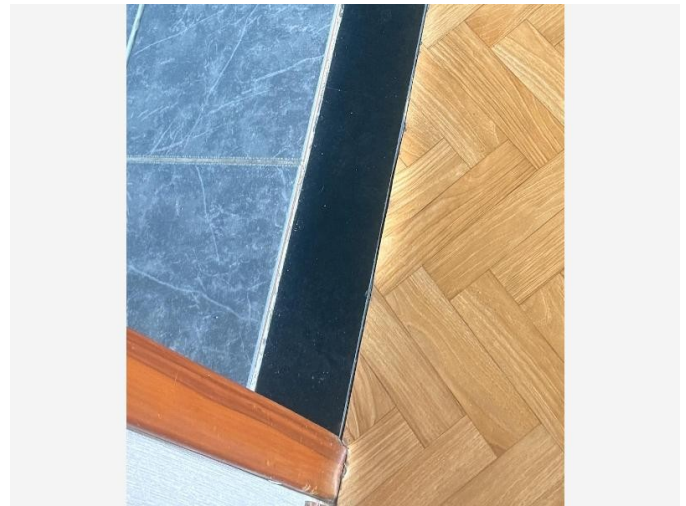
| Eindbeoordeling materiaalisico | Zeer laag materiaalisico en/of zeer lage kans op vezelvrijgave |

| Gebondenheid | Categorie 1: hechtgebonden in oorsprong |
| Asbestsoort (vezeltype) | Alleen chrysotiel |
| Asbestconcentratie | Laag (< 50%) |
| Afschermingsgraad van het gehele materiaal | Niet stootvaste afscherming |
| Toestand van het materiaal | Licht beschadigd, licht verweerd. Intact calciumsilicaatmateriaal of categorie III 'gebondenheid' |

| Beschrijving | deurdorpel (zwart) |
| Asbestmateriaal | Plaat, paneel, tablet - Type Massal |
| Hoeveelheid (oppervlakte - dikte - aantal) | • 0,20 m <sup>2</sup> - 2,00 cm - 1 stuk |

Het asbestmateriaal valt onder de mijlpaal van 2040.

Zorgvuldig beheren

- Zorg voor een veilig beheer. Vermijd het beschadigen van het asbestmateriaal. Controleer de toestand jaarlijks op wijzigingen.
- Voer bijkomende staalname(s) uit.

- Eenvoudige handelingen: mag via doe-het-zelf of door werknemer(s) met opleidingsattest eenvoudige handelingen  
U mag deze toepassing zelf verwijderen.  
Zorg er dan voor dat:
  - u zich vooraf goed informeert op [www.asbestinfo.be](http://www.asbestinfo.be) > Asbest verwijderen;
  - u zich beschermt met een FFP3-mondmasker, wegwerpovertrek en handschoenen en afspoelbaar schoeisel;
  - er geen minderjarigen of derden aanwezig zijn;

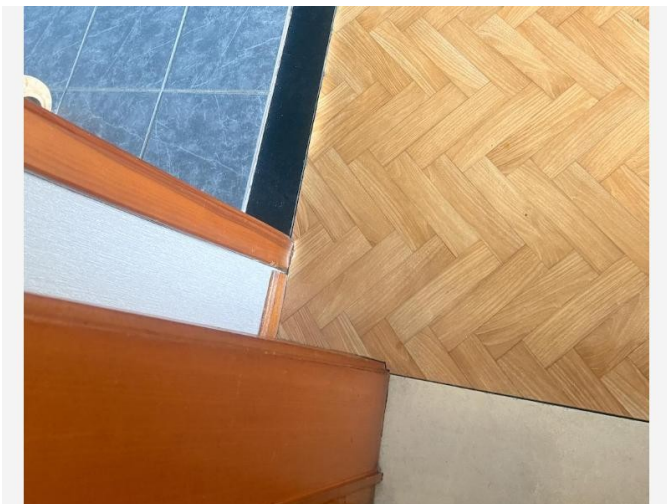
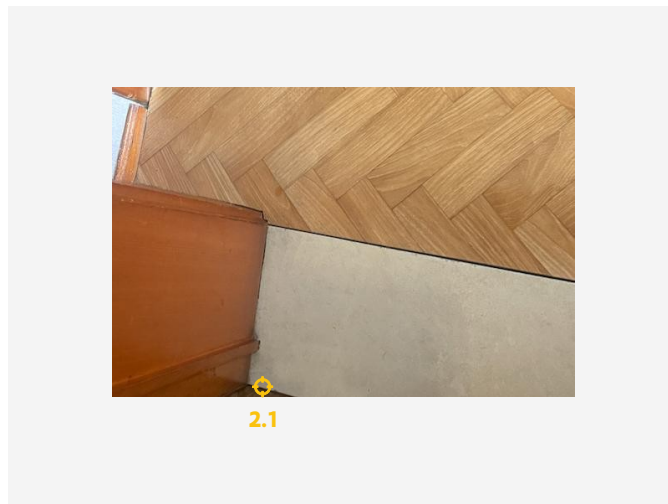
| Eindbeoordeling materiaalrisico | Zeer laag materiaalrisico en/of zeer lage kans op vezelvrijgave |

| Gebondenheid | Categorie 1: hechtgebonden in oorsprong |
| Asbestsoort (vezeltype) | Alleen chrysotiel |
| Asbestconcentratie | Laag (< 50%) |
| Toestand van het materiaal | Onbeschadigd, niet verweerd |

| # | Type | Referentie | Resultaat |
|---|---|---|---|
| 2.1 | Puntmonster | M03 | Chrysotiel |

| Beschrijving | deurdorpels (wit) |
| Hoeveelheid (oppervlakte - dikte - aantal) | • 0,20 m <sup>2</sup> - 2,00 cm - 4 stuks |

Het asbestmateriaal valt onder de mijlpaal van 2040.

Zorgvuldig beheren

- Zorg voor een veilig beheer. Vermijd het beschadigen van het asbestmateriaal. Controleer de toestand jaarlijks op wijzigingen.

- Eenvoudige handelingen: mag via doe-het-zelf of door werknemer(s) met opleidingsattest eenvoudige handelingen  
U mag deze toepassing zelf verwijderen.

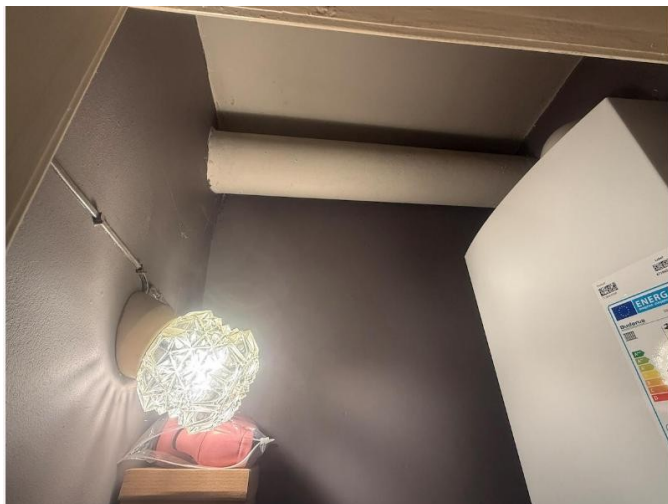
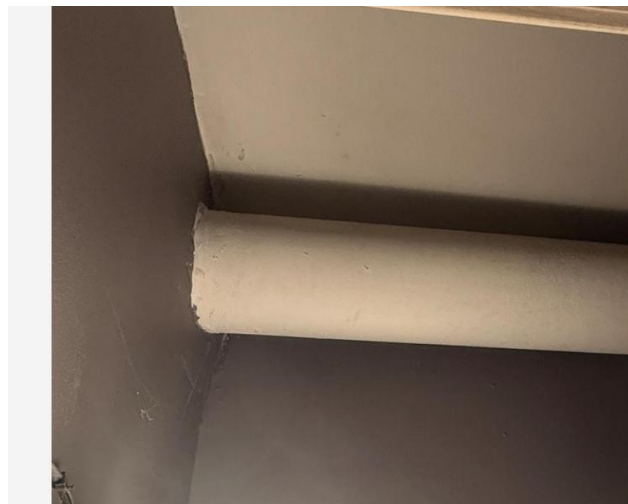
| Eindbeoordeling materiaalarisico | Zeer laag materiaalarisico en/of zeer lage kans op vezelvrijgave |

| Gebondenheid | Categorie 1: hechtgebonden in oorsprong |
| Asbestsoort (vezeltype) | Crocidoliet aanwezig |
| Asbestconcentratie | Laag (< 50%) |
| Toestand van het materiaal | Onbeschadigd, niet verweerd |

| Beschrijving | cementbuis |
| Asbestmateriaal | Buis, koker, leiding, pijp, doorvoer |
| Hoeveelheid (lengte - omtrek - dikte - aantal) | <ul style="list-style-type: none"><li>• 1,00 m - 50,00 cm - 2,00 cm - 1 stuk</li></ul> |

Het asbestmateriaal valt onder de mijlpaal van 2040.

Zorgvuldig beheren

- Zorg voor een veilig beheer. Vermijd het beschadigen van het asbestmateriaal. Controleer de toestand jaarlijks op wijzigingen.
- Scherm in afwachting van verwijdering het asbestmateriaal af van luchtstromingen en verstoring: bijvoorbeeld door het te verpakken, te fixeren, af te dekken, signalisatie - afbakening aan te brengen, ...
- Voer bijkomende staalname(s) uit.

- Eenvoudige handelingen: mag via doe-het-zelf of door werknemer(s) met opleidingsattest eenvoudige handelingen  
Gelet op de locatie en omvang, best contact opnemen met een werknemer met opleidingsattest éénvoudige handelingen of een erkend asbestverwijderaar.
- Eenvoudige handelingen: enkel door erkend asbestverwijderaar  
Gelet op de locatie en omvang, best contact opnemen met een werknemer met opleidingsattest éénvoudige handelingen of een erkend asbestverwijderaar.

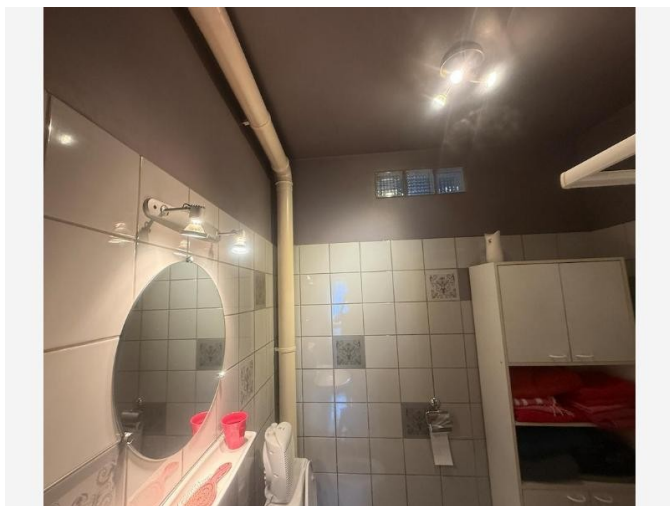
Achter de tegels zou asbestverdacht tegellijm aanwezig kunnen zijn.

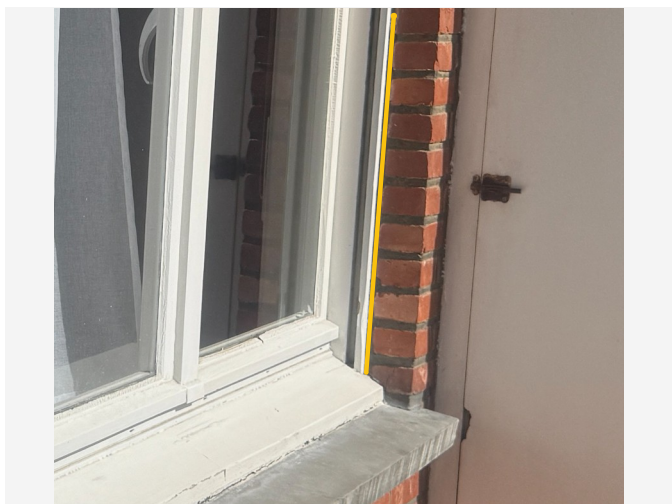
niet-asbestverdacht.

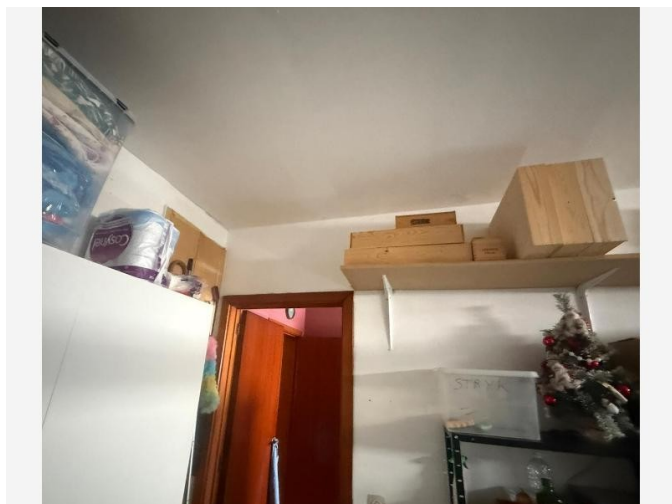
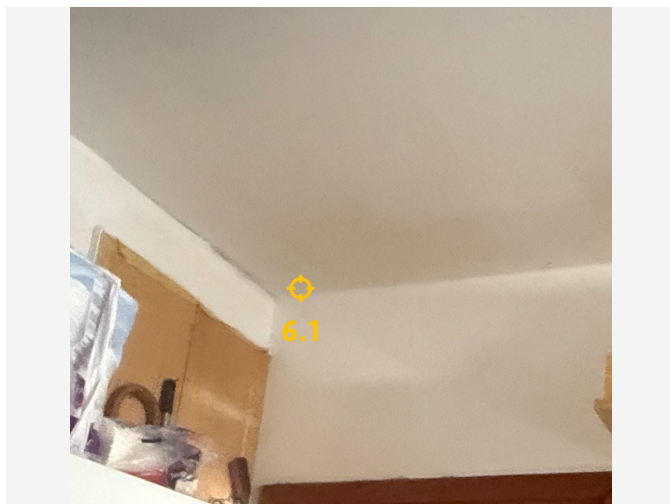
## Fiche 6: pleister plafond

Geen asbest

| # | Type | Referentie | Resultaat |
|---|---|---|---|
| 6.1 | Mengmonster | M02 | Geen asbest |

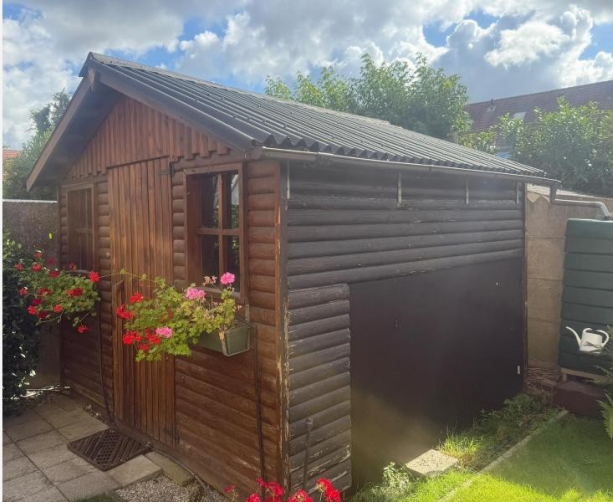
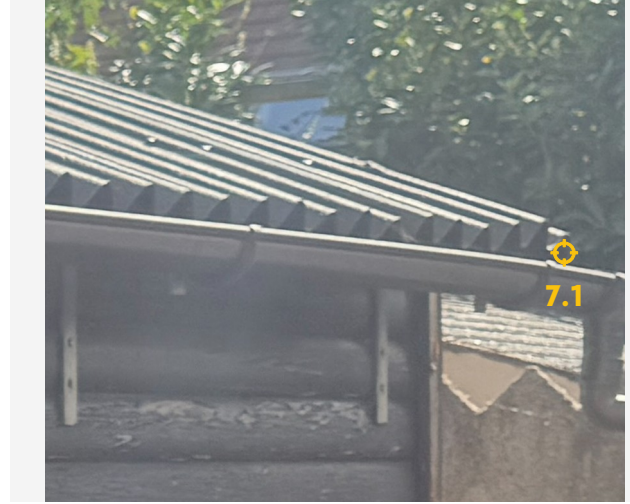
## Fiche 7: flexibele golfplaat bitumen

Geen asbest

| # | Type | Referentie | Resultaat |
|---|---|---|---|
| 7.1 | Puntmonster | M04 | Geen asbest |

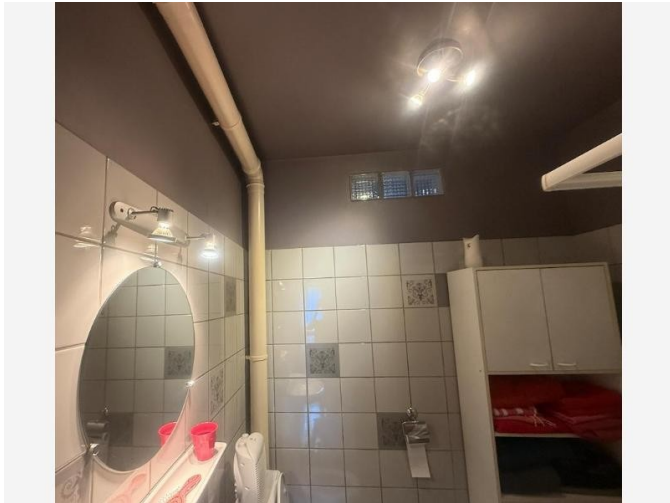
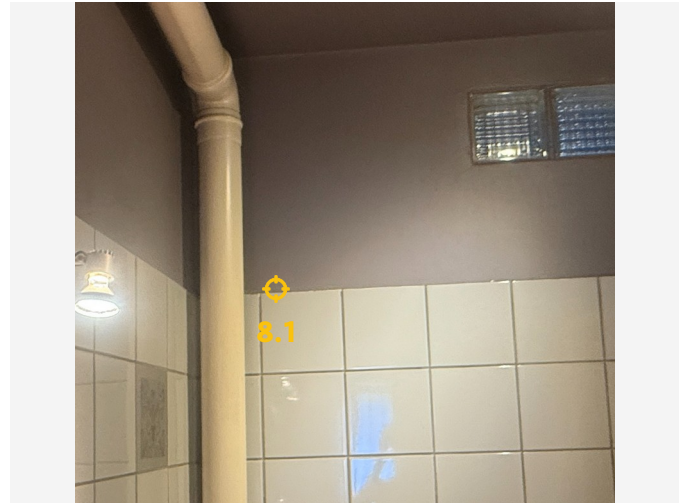
## Fiche 8: pleister muren

Geen asbest

| # | Type | Referentie | Resultaat |
|---|---|---|---|
| 8.1 | Mengmonster | M01 | Geen asbest |
