# Asbestinventarisatattest

Olivetenvest 37/303, 2800 Mechelen

Attestnummer : 20251015-000388.000

Uitgegeven op : 15.10.2025

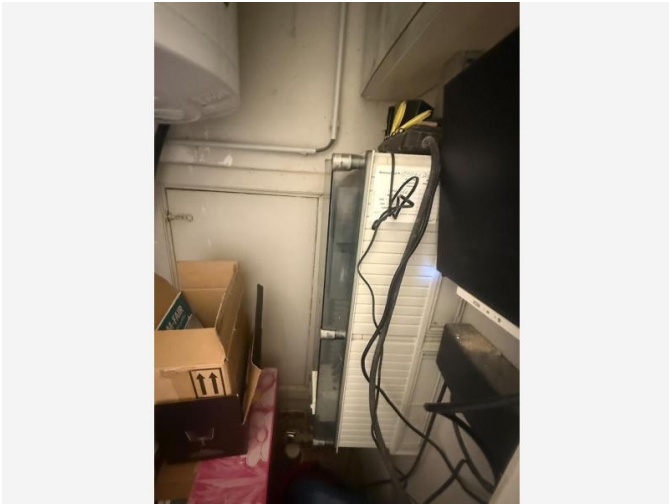
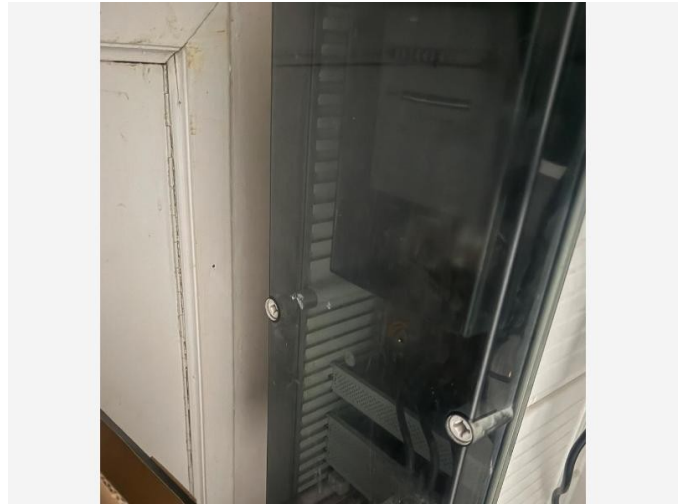
| Fiche 1: meterkast..... | 11 |

Overzichtsfoto

Detailfoto

Het asbestmateriaal valt onder de mijlpaal van 2040.

| Eindbeoordeling materiaalarisico | Zeer laag materiaalarisico en/of zeer lage kans op vezelvrijgave |

| Asbestsoort (vezeltype) | Crocidoliet aanwezig |
| Toestand van het materiaal | Onbeschadigd, niet verweerd |

| Asbestmateriaal | Plaat, paneel, tablet - Type Bakeliet |

- Zorg voor een veilig beheer. Vermijd het beschadigen van het asbestmateriaal. Controleer de toestand jaarlijks op wijzigingen.
- Voer bijkomende staalname(s) uit.

- Eenvoudige handelingen: mag via doe-het-zelf of door werknemer(s) met opleidingsattest eenvoudige handelingen  
De meterkast is waarschijnlijk eigendom van uw energieleverancier. In dat geval mag u deze niet zelf verwijderen. Neem bij vragen contact op met uw energieleverancier.

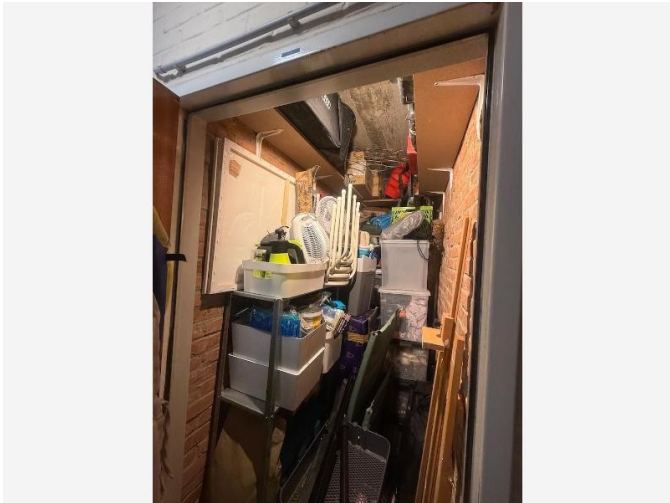
| Fiche 2: Berging kelder..... | 15 |

Er werden geen asbestverdachte toepassingen waargenomen.

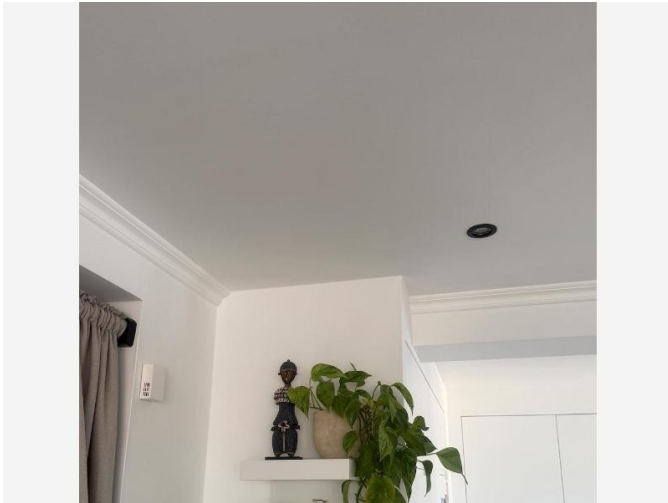
| Fiche 3: vals plafond..... | 16 |

Achter het vals plafond zouden asbestverdachte toepassingen aanwezig kunnen zijn.

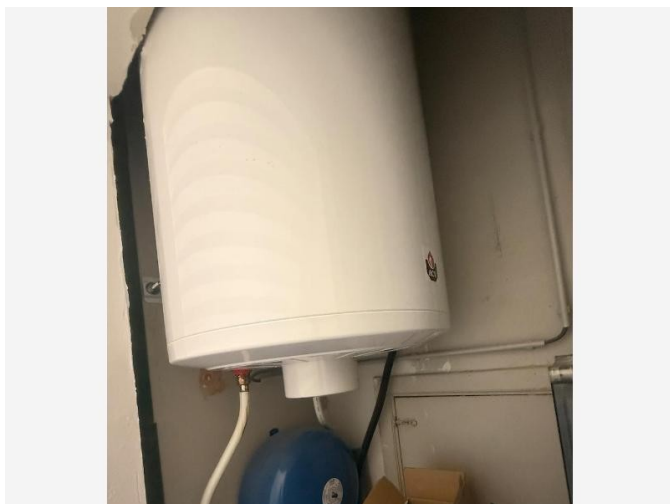
| Fiche 4: CV..... | 17 |

niet-asbestverdacht.

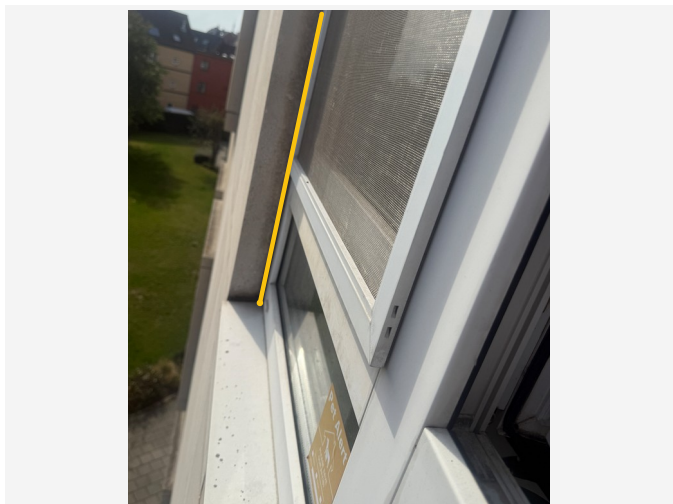
| Fiche 5: mastiek..... | 18 |

niet-asbestverdacht.

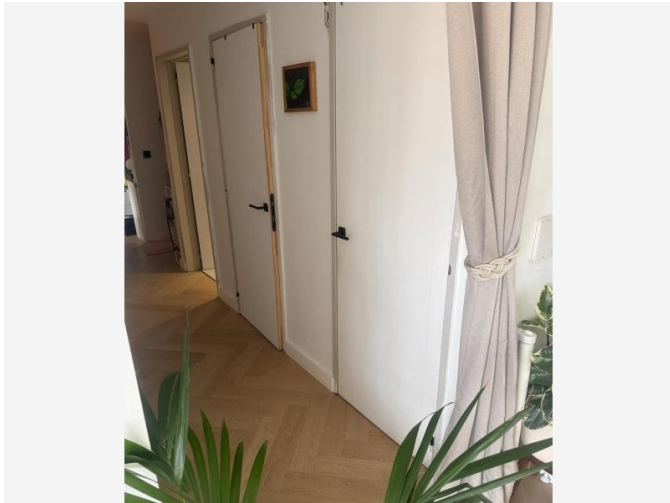
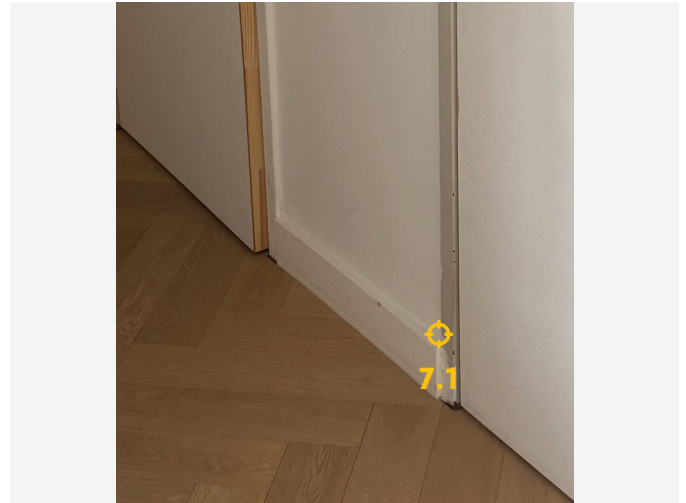
## Fiche 7: pleister muren

Geen asbest

| # | Type | Referentie | Resultaat |
|---|---|---|---|
| 7.1 | Mengmonster | M01 | Geen asbest |

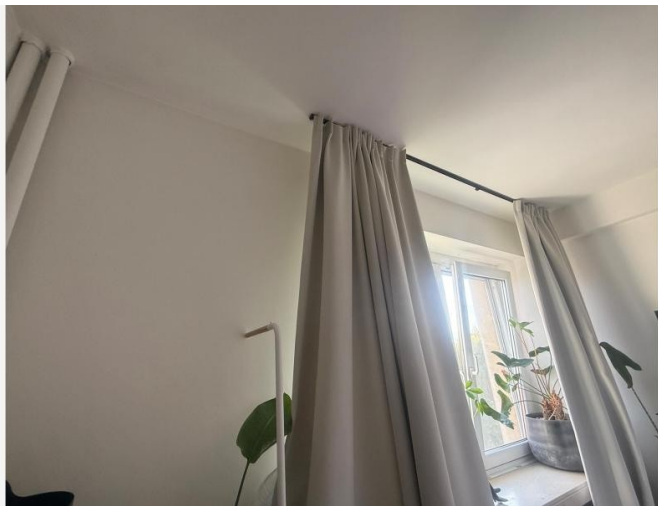
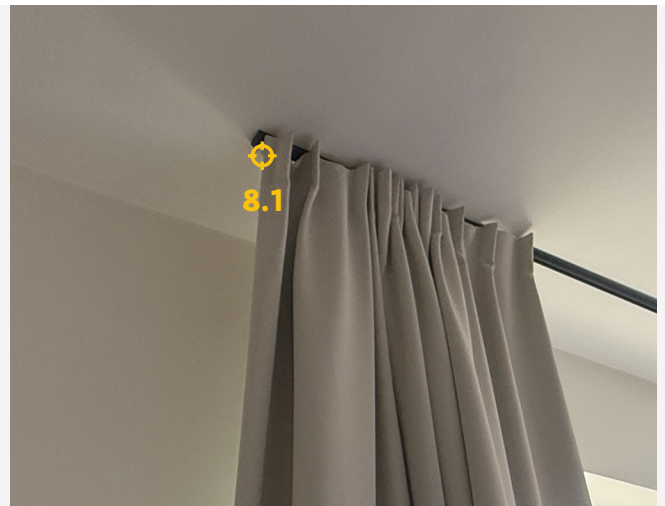
## Fiche 8: pleister plafond

Geen asbest

| # | Type | Referentie | Resultaat |
|---|---|---|---|
| 8.1 | Mengmonster | M02 | Geen asbest |
