# Asbestinventarisatetest

Hallaardreef 2A, 2580 Putte

Attestnummer : **20251006-000158.000**

Uitgegeven op : **06.10.2025**

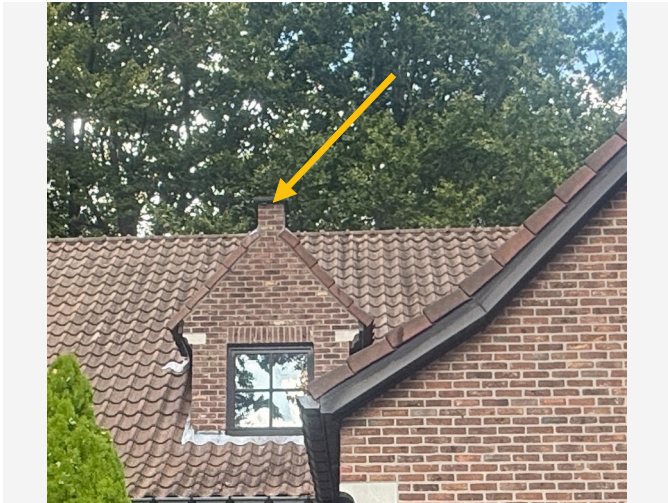
*Situeringsfoto*

**Reden:** Het te onderzoeken materiaal situeert zich hoger dan 3,50 m te rekenen vanaf een veilige ondergrond

**Uitleg van de asbestdeskundige:** hoogte hoger dan 3,50m.

visueel niet-asbestverdacht.

er zouden alsnog asbestverdachte toepassingen aanwezig kunnen zijn in de schoorsteen zelf.

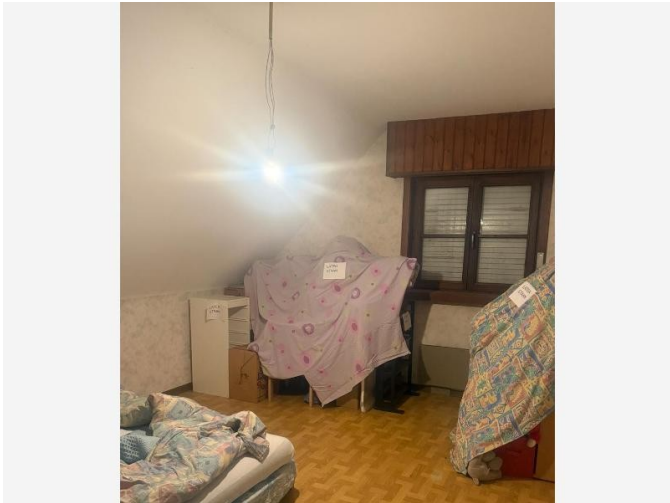
Achter het vals plafond zouden er alsnog asbestverdachte toepassingen aanwezig kunnen zijn.

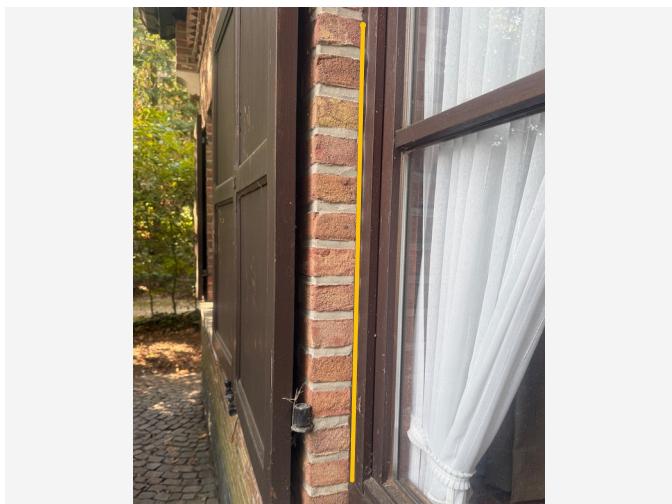
niet-asbestverdacht.

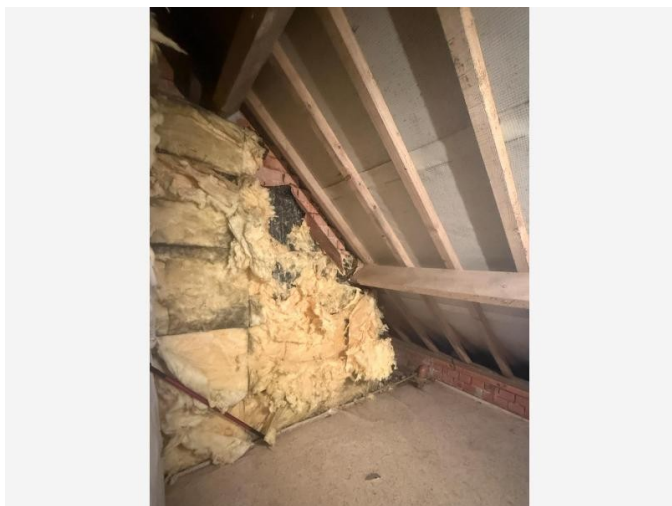
Er werden geen asbestverdachte toepassingen waargenomen.

Er zouden alsnog onderliggende lagen aanwezig kunnen zijn (onder de dakpannen).

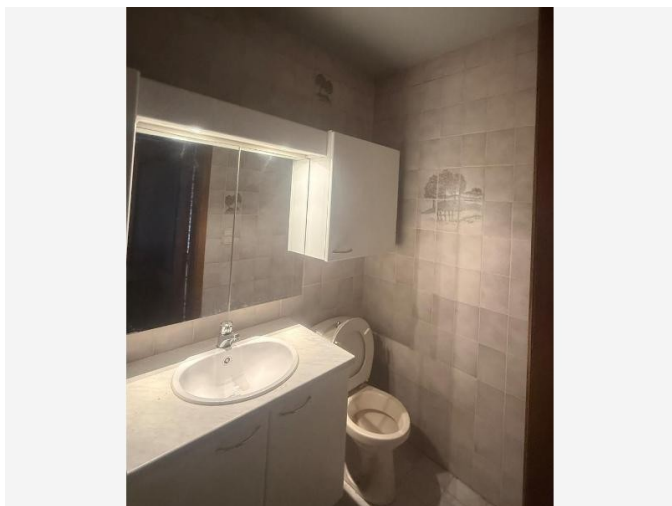
Achter de tegels zou er asbesthoudende tegellijm aanwezig kunnen zijn.

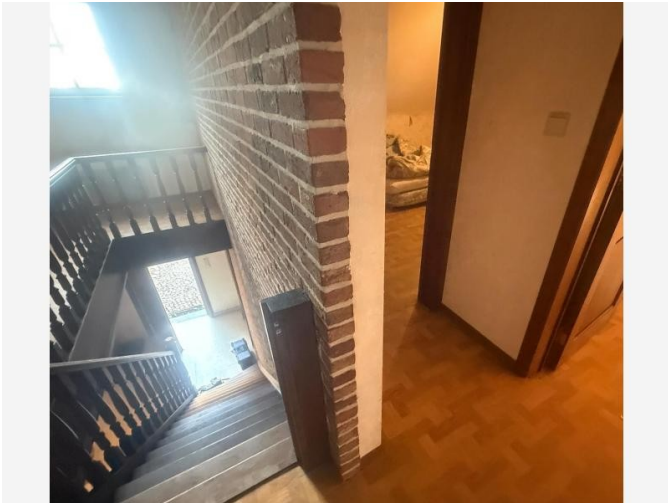
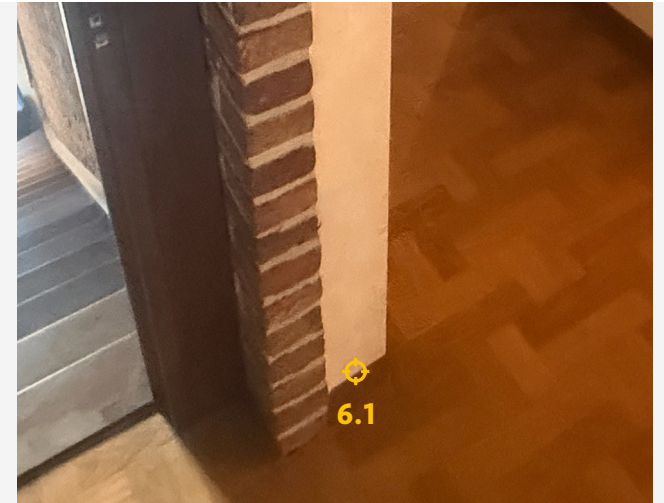
## Fiche 6: pleister muren

Geen asbest

| # | Type | Referentie | Resultaat |
|---|---|---|---|
| 6.1 | Mengmonster | M01 | Geen asbest |

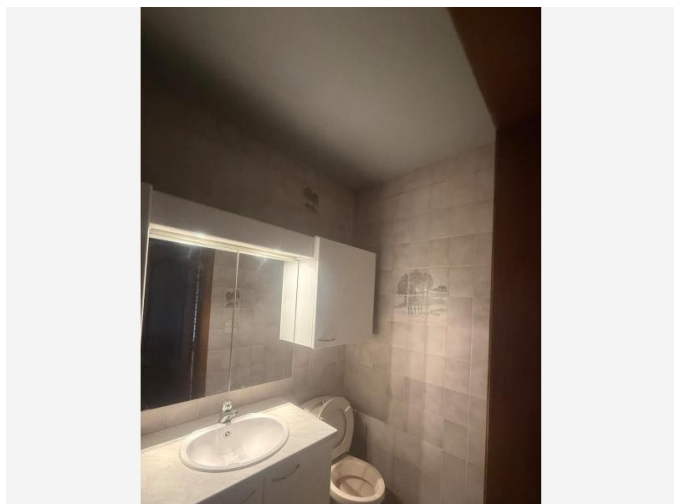
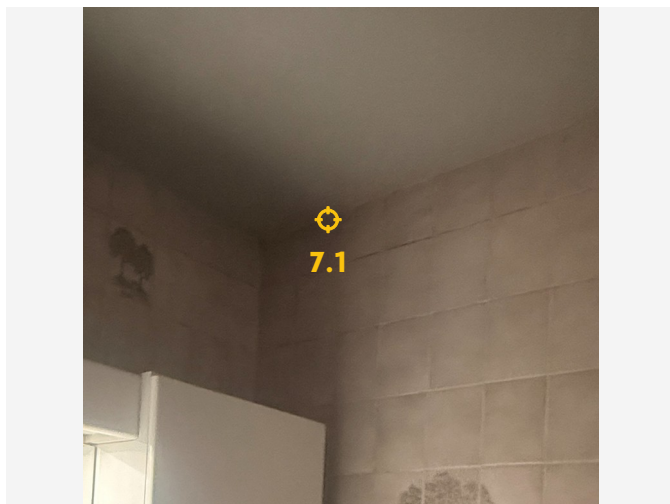
## Fiche 7: pleister plafond

Geen asbest

| # | Type | Referentie | Resultaat |
|---|---|---|---|
| 7.1 | Mengmonster | M02 | Geen asbest |
