# Asbestinventarisatetest

Grote Nieuwedijkstraat 249, 2800 Mechelen

Attestnummer : 20251111-000015.000

Uitgegeven op : 11.11.2025

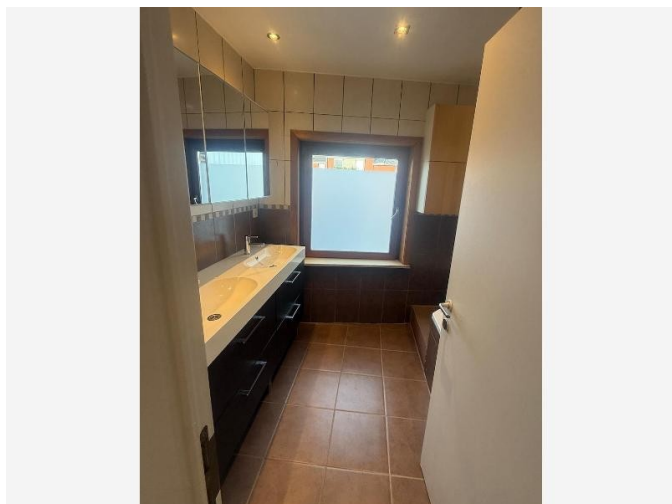
Achter de tegels zou mogelijks asbestverdacht tegellijm aanwezig kunnen zijn.

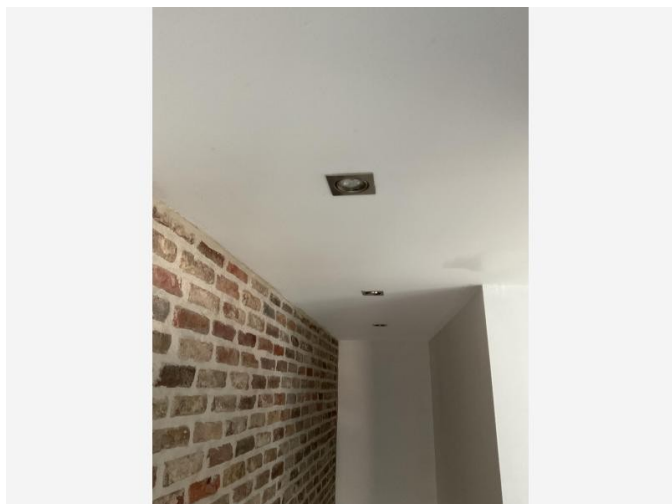
Achter het vals plafond zouden asbestverdachte toepassingen aanwezig kunnen zijn.

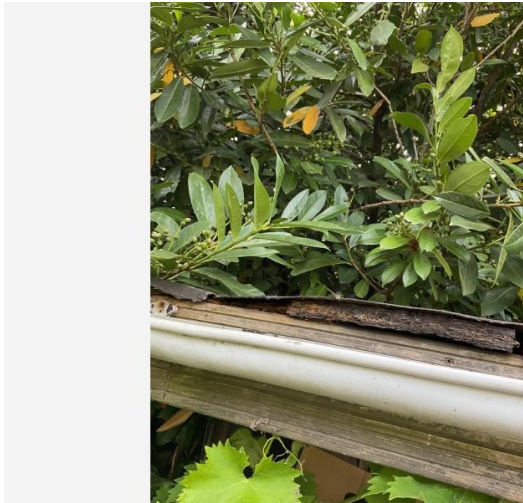
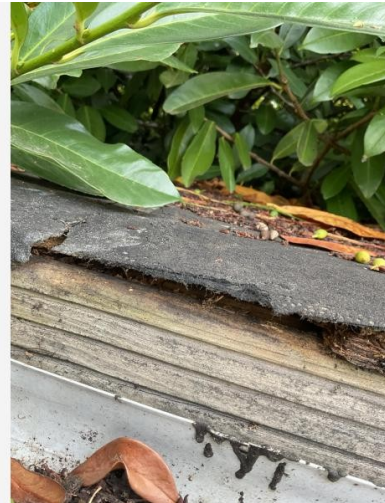
## Fiche 3: Roofing tuinhuis plus woning

Geen asbest

| # | Type | Referentie | Resultaat |
|---|---|---|---|
| 3.1 | Puntmonster | ID01 | Geen asbest |

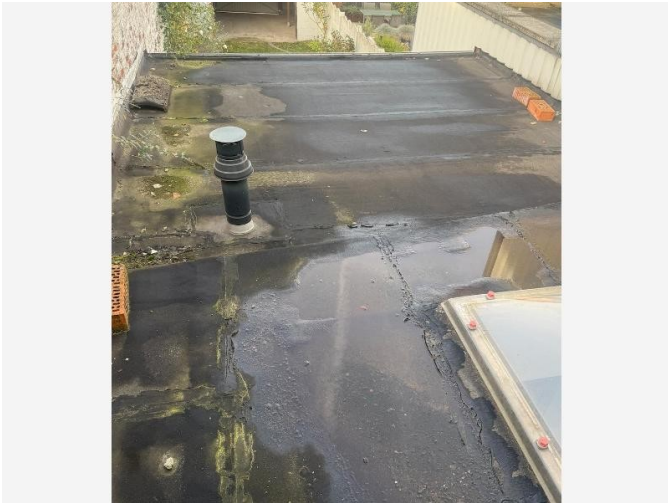
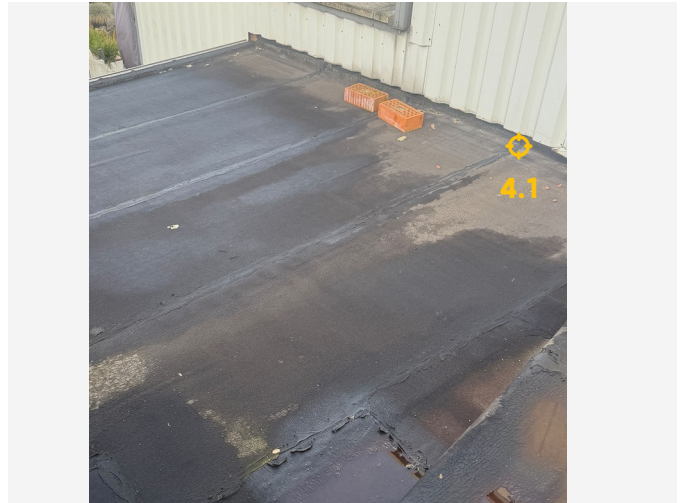
## Fiche 4: Roofing hoofdgebouw

Geen asbest

| # | Type | Referentie | Resultaat |
|---|---|---|---|
| 4.1 | Puntmonster | M02 | Geen asbest |

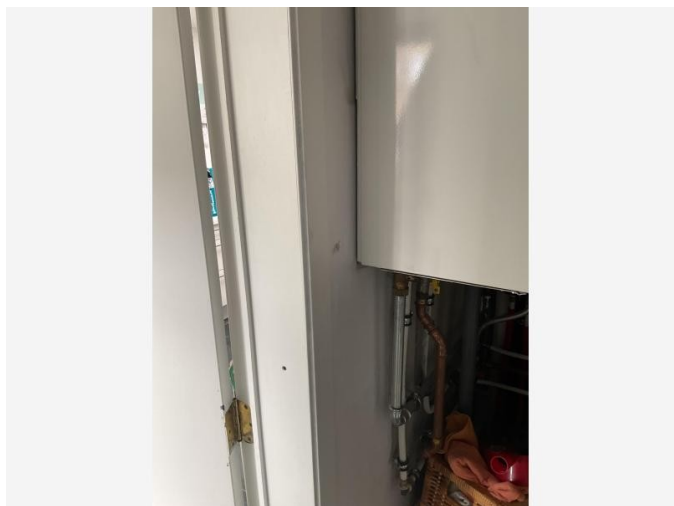
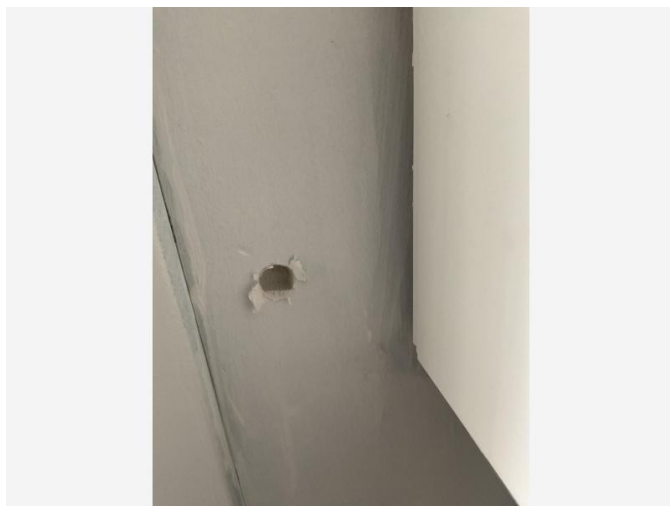
## Fiche 5: Pleisterwerk muren

Geen asbest

| # | Type | Referentie | Resultaat |
|---|---|---|---|
| 5.1 | Mengmonster | ID02 | Geen asbest |

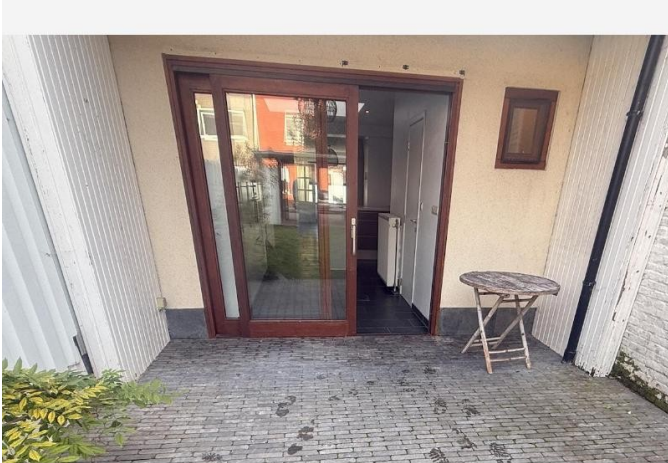
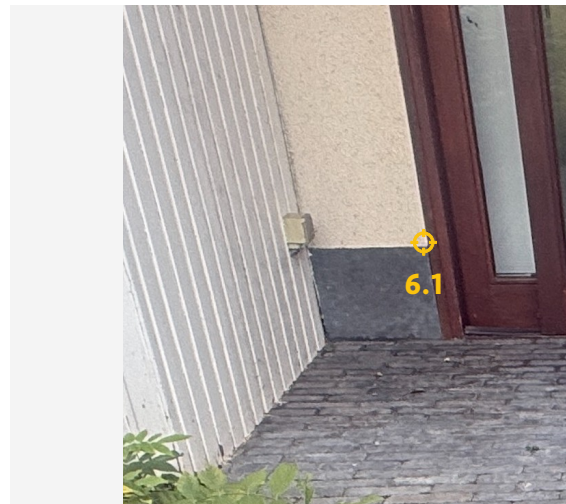
## Fiche 6: Crepi tuinkant

Geen asbest

| # | Type | Referentie | Resultaat |
|---|---|---|---|
| 6.1 | Mengmonster | M01 | Geen asbest |

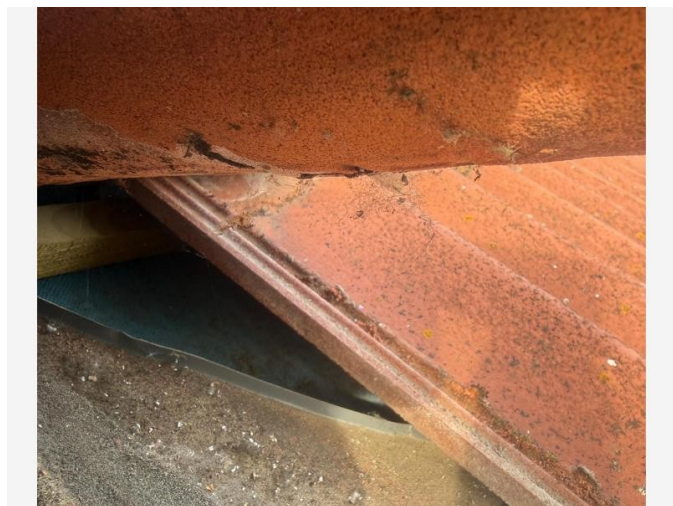
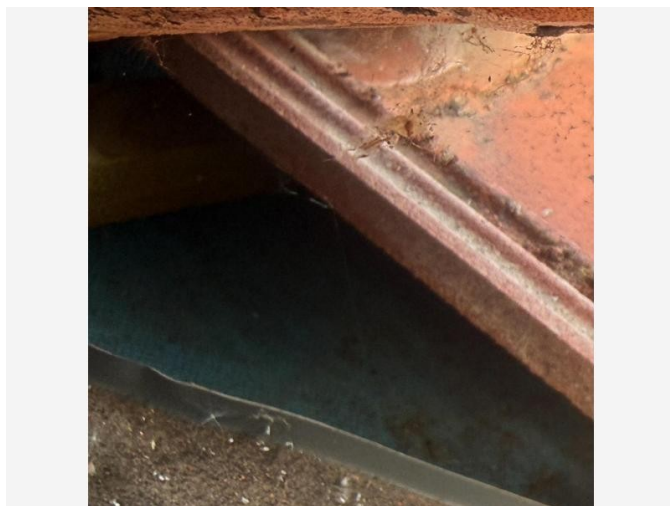
### Fiche 7: onder de dakpannen

| Beschrijving | Notitie | Terug te vinden op plannen |
|---|---|---|
| Fiche 7: onder de dakpannen | Er werden geen asbestverdachte toepassingen waargenomen. | Plan 1.1: Bovenaanzicht |

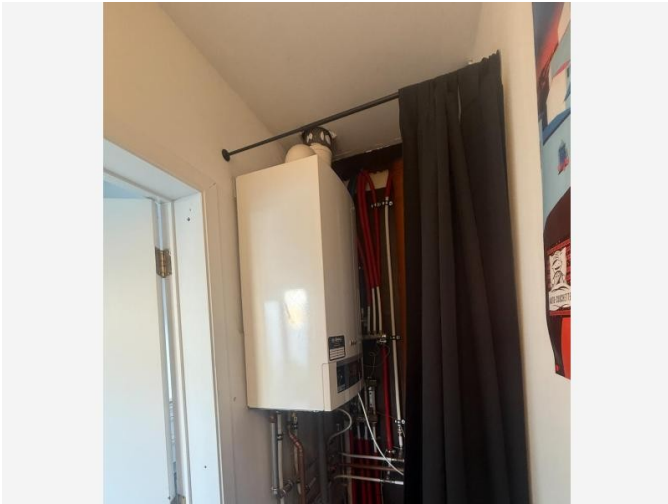
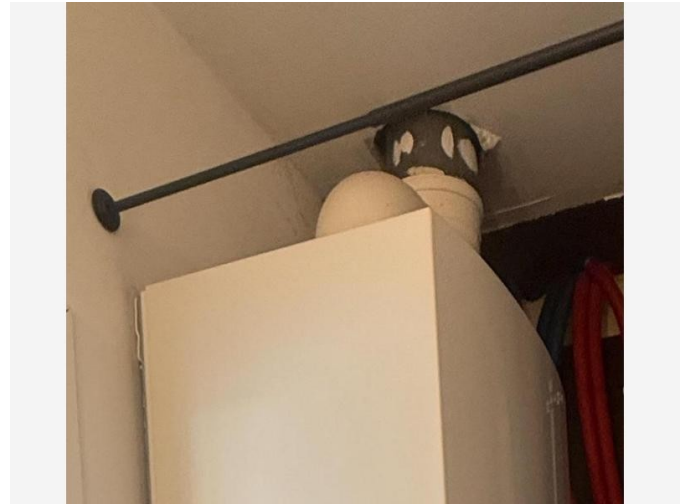
## Fiche 8: rookgaskanaal

| Beschrijving | Notitie | Terug te vinden op plannen |
|---|---|---|
| Fiche 8: rookgaskanaal | condensatieketel. | - |

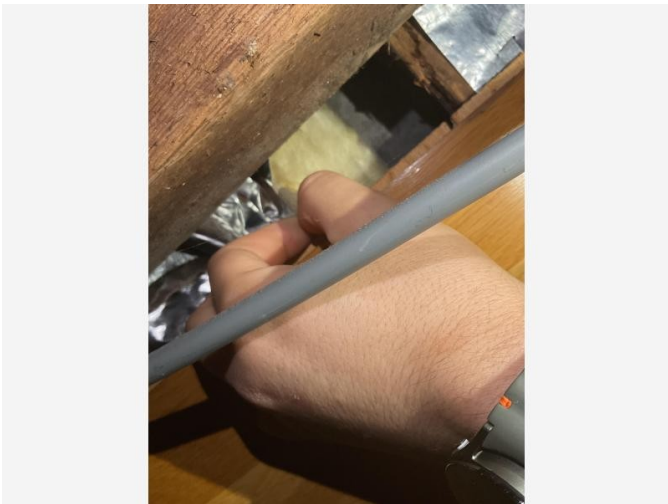
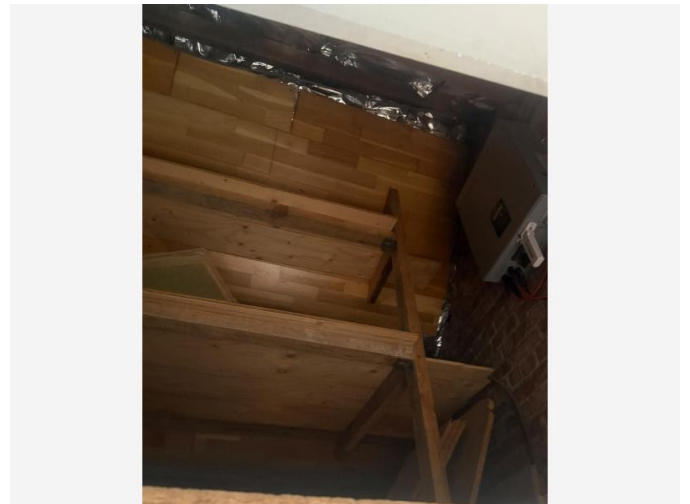
## Fiche 9: Onderdak

| Beschrijving | Notitie | Terug te vinden op plannen |
|---|---|---|
| Fiche 9: Onderdak | Geen asbesthoudende materialen aangetroffen. | Plan 1.3: Zolder (oud) |

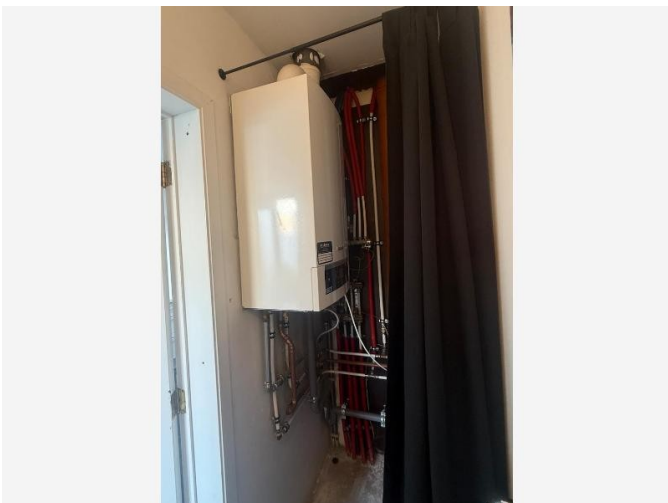
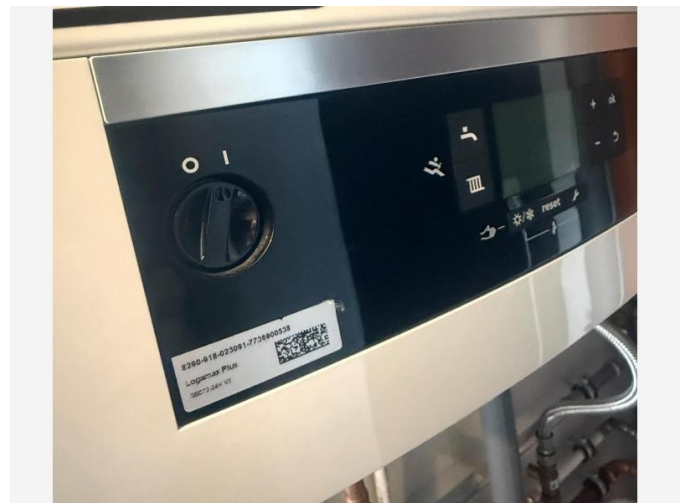
## Fiche 10: CV

| Beschrijving | Notitie | Terug te vinden op plannen |
|---|---|---|
| Fiche 10: CV | bouwjaar 2019.<br>niet-asbestverdacht. | Plan 1.8: Gelijkvloers (nieuw) |

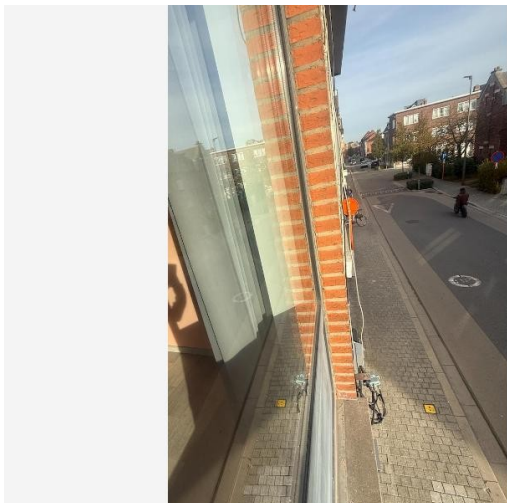
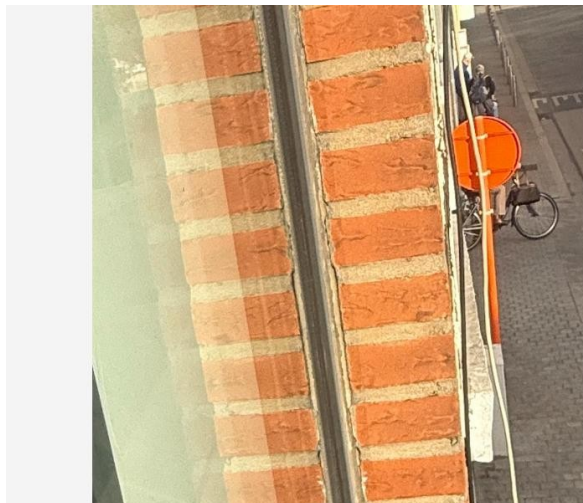
## Fiche 11: mastiek

| Beschrijving | Notitie | Terug te vinden op plannen |
|---|---|---|
| Fiche 11: mastiek | niet-asbestverdacht. | Plan 1.7: 1ste verdieping (nieuw)<br>Plan 1.8: Gelijkvloers (nieuw) |
