# Asbestinventarisatetest

Posthoornstraat 35, 2500 Lier

Attestnummer : 20231208-000108.000

**Niet-asbestveilig**

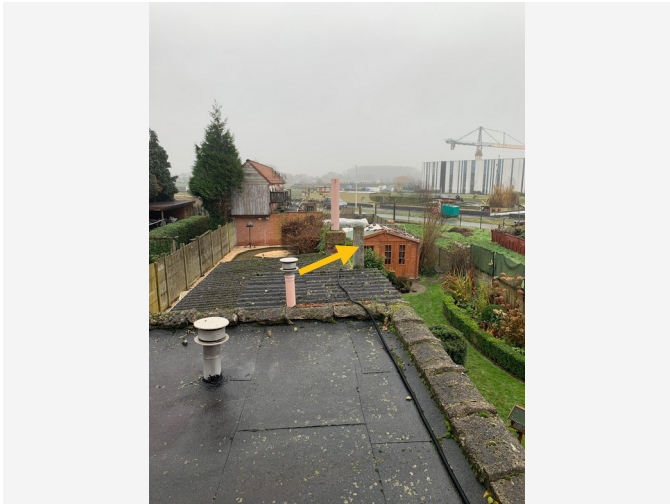
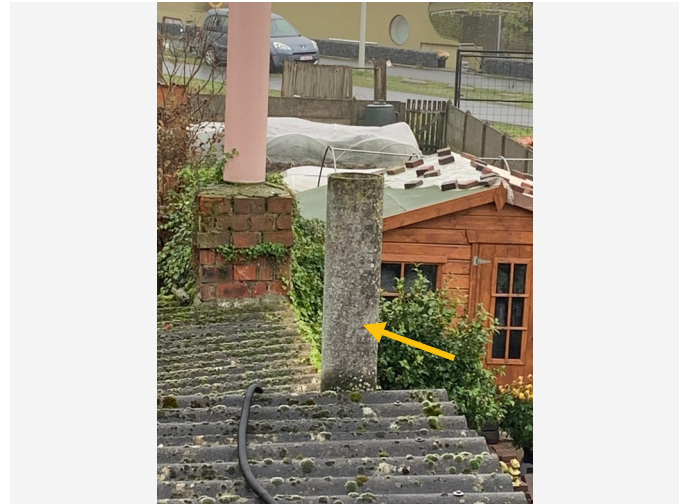
| Eindbeoordeling materiaalarisico | Verhoogd materiaalarisico en/of verhoogde kans op vezelvrijgave |

| Asbestsoort (vezeltype) | Crocidoliet aanwezig |
| Toestand van het materiaal | Matig beschadigd, matig verweerd |

| Beschrijving | Ac buis |
| Asbestmateriaal | Rookgaskanaal |

Verwijderen

- Zorg voor een veilig beheer. Vermijd het beschadigen van het asbestmateriaal. Controleer de toestand jaarlijks op wijzigingen.

- Eenvoudige handelingen: mag via doe-het-zelf of door werknemer(s) met opleidingsattest eenvoudige handelingen  
Aanbevolen saneringsmethode: Eenvoudige handeling. Het materiaal dient in zijn geheel te worden verwijderd zonder deze te beschadigen.

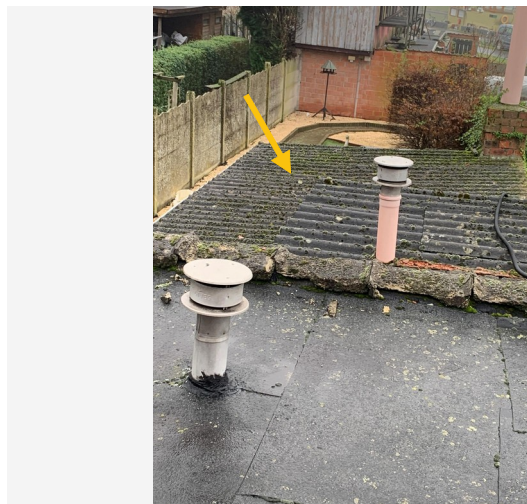
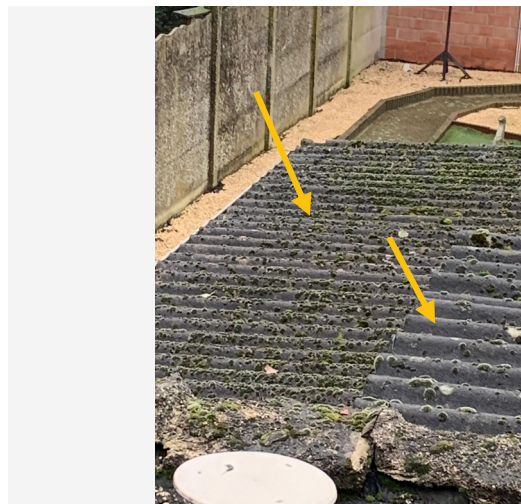
| Eindbeoordeling materiaalarisico | Verhoogd materiaalarisico en/of verhoogde kans op vezelvrijgave |

| Asbestsoort (vezeltype) | Crocidoliet aanwezig |
| Toestand van het materiaal | Matig beschadigd, matig verweerd |

| Beschrijving | Ac dak |
| Asbestmateriaal | Dak- en gevelbekleding - Golfplaat |

Verwijderen

- Zorg voor een veilig beheer. Vermijd het beschadigen van het asbestmateriaal. Controleer de toestand jaarlijks op wijzigingen.

- Eenvoudige handelingen: mag via doe-het-zelf of door werknemer(s) met opleidingsattest eenvoudige handelingen  
Aanbevolen saneringsmethode: Eenvoudige handeling. Het materiaal dient in zijn geheel te worden verwijderd zonder deze te beschadigen.

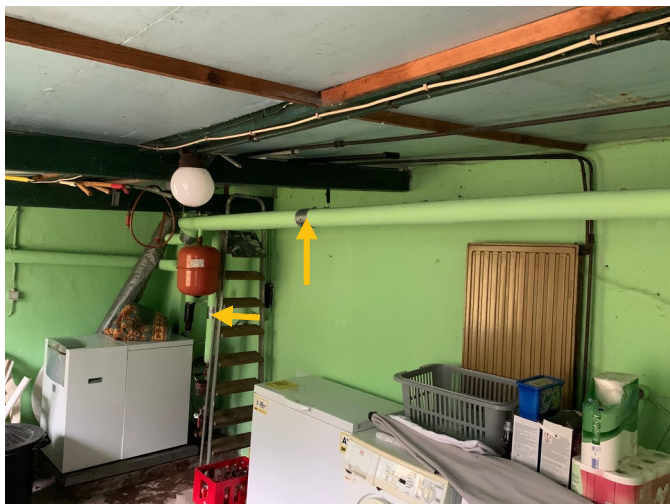
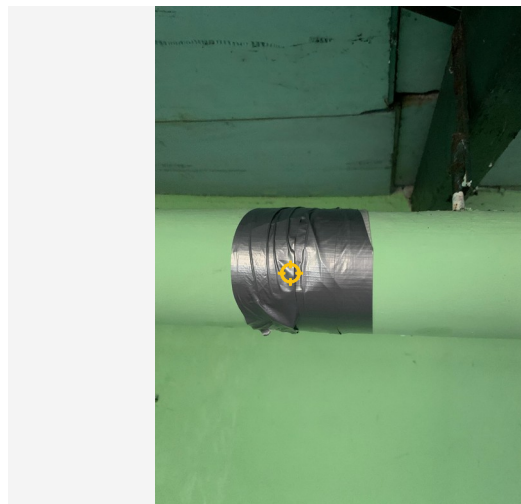
| Eindbeoordeling materiaalrisico | Verhoogd materiaalrisico en/of verhoogde kans op vezelvrijgave |

| Asbestsoort (vezeltype) | Amfibool aanwezig, uitgezonderd crocidoliet |
| Asbestconcentratie | Hoog ( $\geq 50\%$ ) |

| # | Type | Referentie | Resultaat |
|---|---|---|---|
| 3.1 | Mengmonster | MM03 | Amosiet |

| Beschrijving | Isolatie recht stuk |

Verwijderen

- Zorg voor een veilig beheer. Vermijd het beschadigen van het asbestmateriaal. Controleer de toestand jaarlijks op wijzigingen.

- Hermetische zone (erkend asbestverwijderaar)  
Aanbevolen saneringsmethode: Hermetische zone. Dit maakt dat het materiaal enkel mag worden verwijderd door een erkend asbestsaneerder. Deze methode dient te worden toegepast om de veiligheid te garanderen. Eventuele contaminatie word hierdoor uitgesloten.

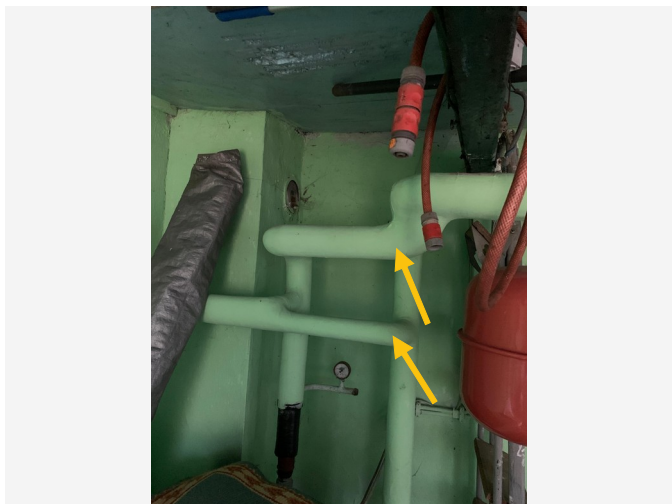
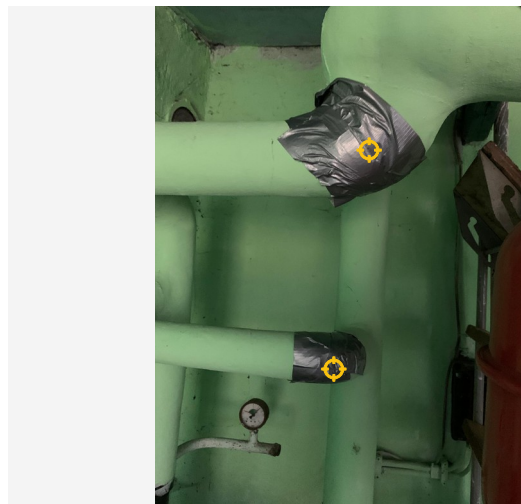
| Eindbeoordeling materiaalrisico | Verhoogd materiaalrisico en/of verhoogde kans op vezelvrijgave |

| Asbestsoort (vezeltype) | Amfibool aanwezig, uitgezonderd crocidoliet |
| Asbestconcentratie | Hoog ( $\geq 50\%$ ) |

| # | Type | Referentie | Resultaat |
|---|---|---|---|
| 4.1 | Mengmonster | MM04 | Amosiet |

| Beschrijving | Isolatie bocht |

Verwijderen

- Zorg voor een veilig beheer. Vermijd het beschadigen van het asbestmateriaal. Controleer de toestand jaarlijks op wijzigingen.

- Hermetische zone (erkend asbestverwijderaar)  
Aanbevolen saneringsmethode: Hermetische zone. Dit maakt dat het materiaal enkel mag worden verwijderd door een erkend asbestsaneerder. Deze methode dient te worden toegepast om de veiligheid te garanderen. Eventuele contaminatie word hierdoor uitgesloten.

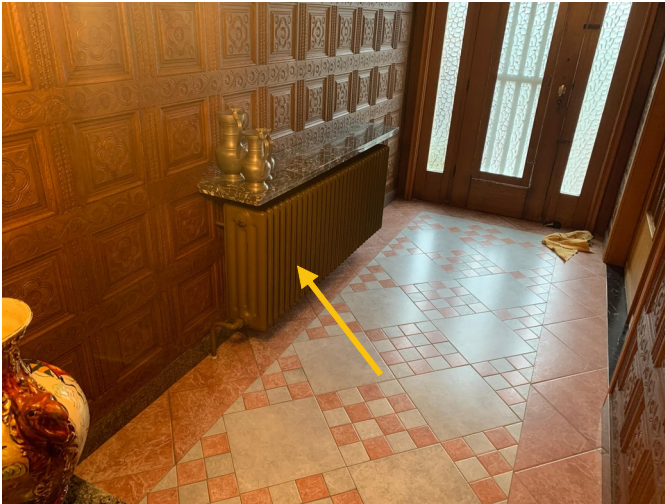
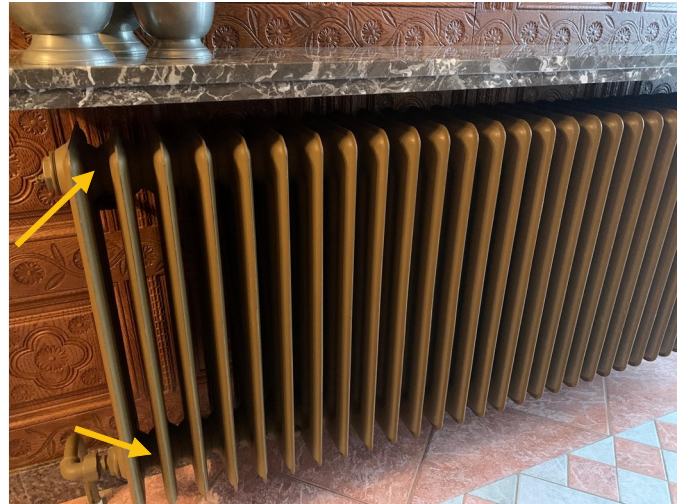
| Eindbeoordeling materiaalrisico | Zeer laag materiaalrisico en/of zeer lage kans op vezelvrijgave |

| Asbestsoort (vezeltype) | Crocidoliet aanwezig |

| Beschrijving | Radiators |
| Asbestmateriaal | Pakking, dichting |

Zorgvuldig beheren

- Zorg voor een veilig beheer. Vermijd het beschadigen van het asbestmateriaal. Controleer de toestand jaarlijks op wijzigingen.

- Eenvoudige handelingen: mag via doe-het-zelf of door werknemer(s) met opleidingsattest eenvoudige handelingen  
Aanbevolen saneringsmethode: Eenvoudige handeling. Het materiaal dient in zijn geheel te worden verwijderd zonder deze te beschadigen.

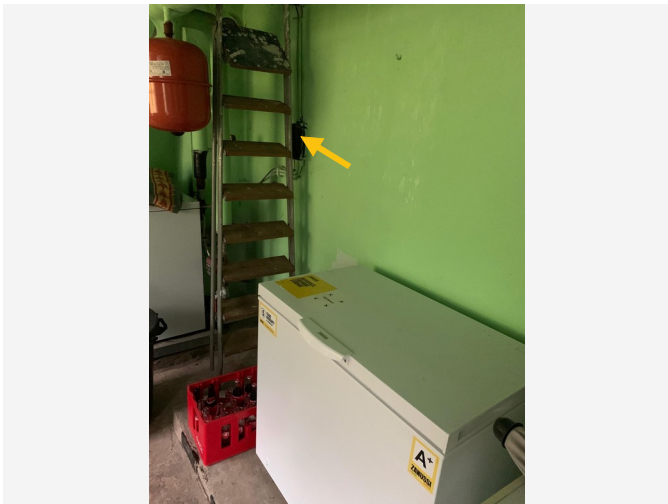
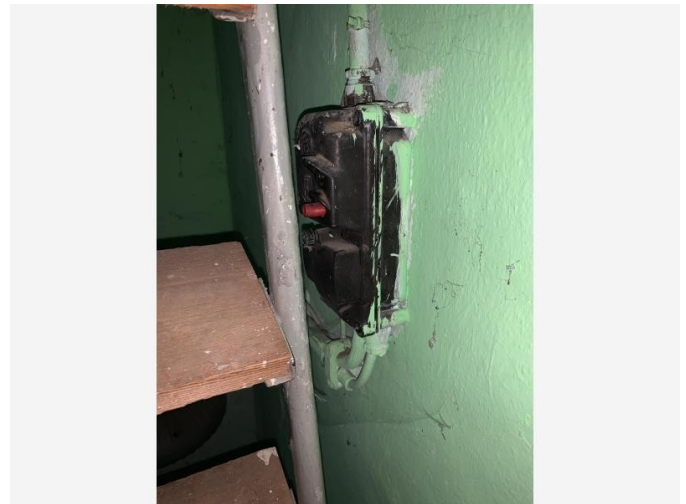
| Eindbeoordeling materiaalrisico | Laag materiaalrisico en/of verlaagde kans op vezelvrijgave |

| Asbestsoort (vezeltype) | Crocidoliet aanwezig |

| Beschrijving | Kabeldoos en schakelaar |
| Asbestmateriaal | Plaat, paneel, tablet - Type Bakeliet |

Zorgvuldig beheren

- Zorg voor een veilig beheer. Vermijd het beschadigen van het asbestmateriaal. Controleer de toestand jaarlijks op wijzigingen.

- Eenvoudige handelingen: mag via doe-het-zelf of door werknemer(s) met opleidingsattest eenvoudige handelingen  
Aanbevolen saneringsmethode: Eenvoudige handeling. Het materiaal dient in zijn geheel te worden verwijderd zonder deze te beschadigen. Enkel te verwijderen door de elektriciteitsmaatschappij.

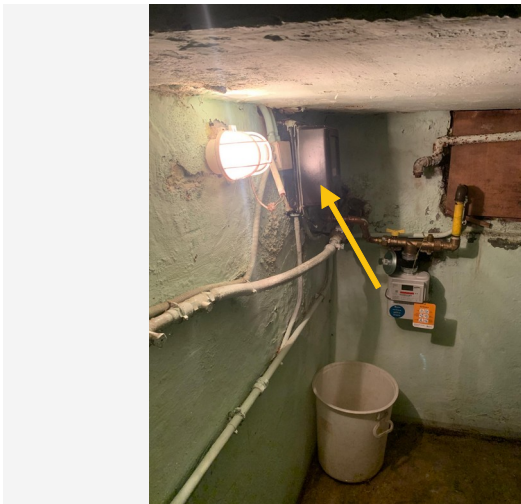
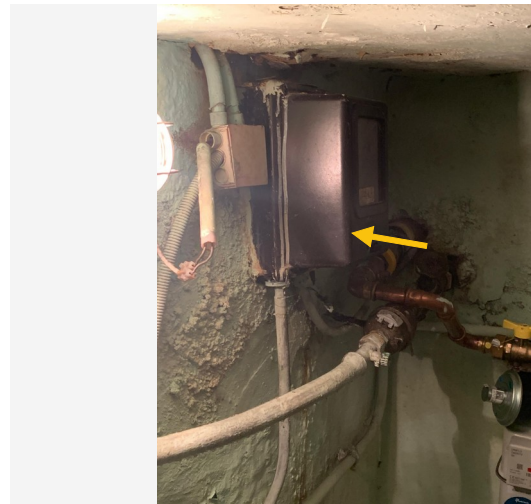
| <b>Opmerking</b> | Het materiaal is asbestverdacht. Het materiaal kon op het moment van de inspectie niet nader worden onderzocht, door aanvraag van de klant. Asbestverdachte toepassingen dienen steeds te worden behandeld als asbesthoudend. Dit om potentiële vrijgave te voorkomen. |

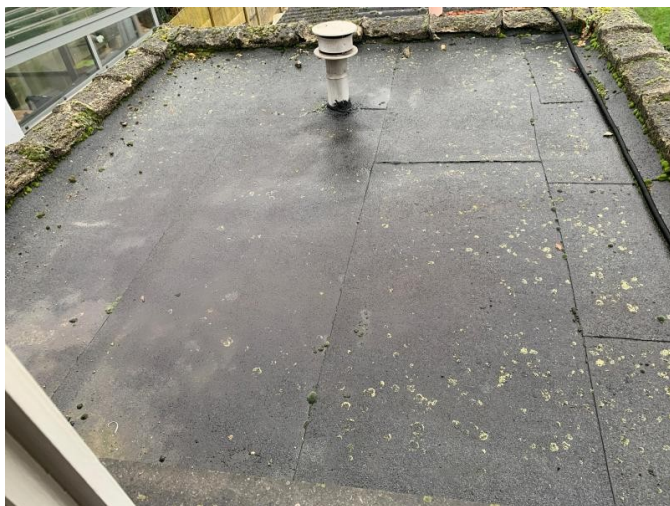
Het materiaal kon op het moment van de inspectie niet nader worden onderzocht, door eventuele structurele lekschade. Asbestverdachte toepassingen dienen steeds te worden behandeld als asbesthoudend. Dit om potentiële te voorkomen. Bij onderhouds-, renovatie- of sloopwerken dient er een analyse te worden uitgevoerd voorafgaand aan de werken.

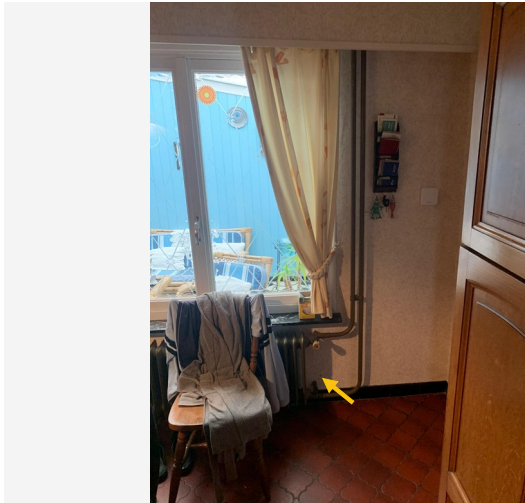
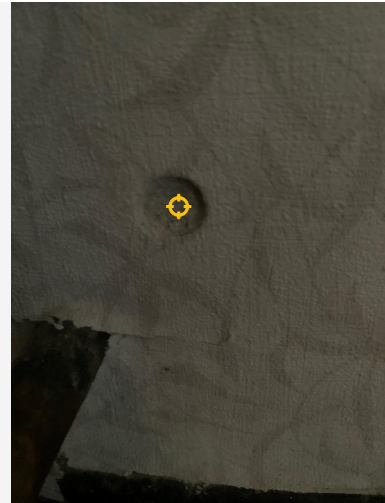
## Fiche 11: Pleister wand

Geen asbest

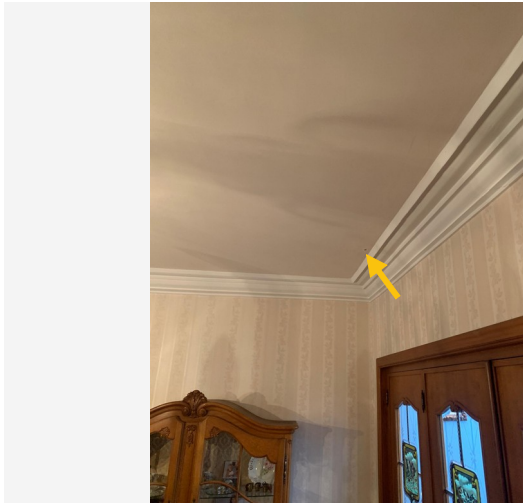
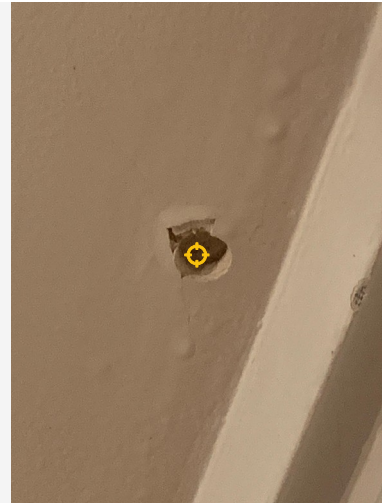
## Fiche 12: Pleister plafond

Geen asbest
