# Asbestinventarisatattest

Aarschotbaan 22, 2580 Putte

Attestnummer : 20250918-000102.000

Uitgegeven op : 18.09.2025

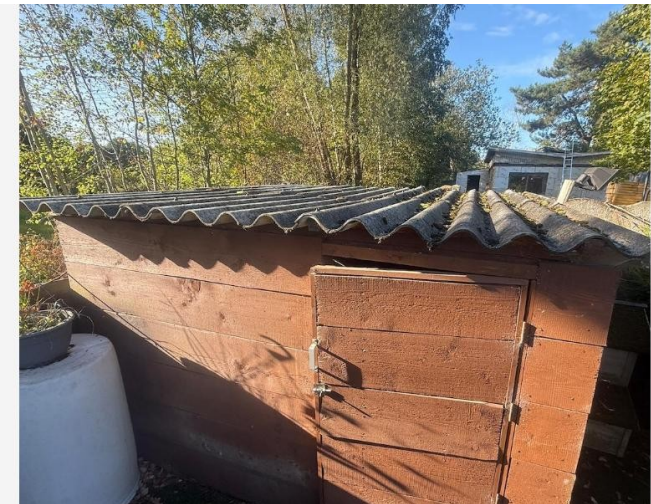
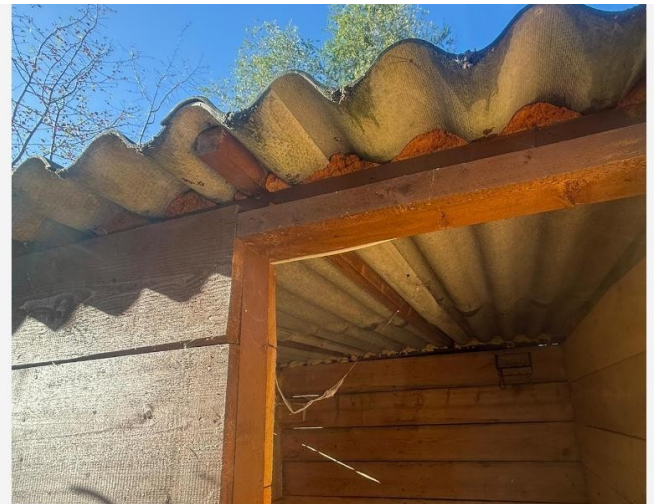
Overzichtsfoto

Detailfoto

Het asbestmateriaal valt onder de mijlpaal van 2034.

| Eindbeoordeling materiaalrisico | Verhoogd materiaalrisico en/of verhoogde kans op vezelvrijgave |

| Asbestsoort (vezeltype) | Crocidoliet aanwezig |
| Toestand van het materiaal | Matig beschadigd, matig verweerd |

| Beschrijving | golfplaten tuinhuis B |

- Zorg voor een veilig beheer. Vermijd het beschadigen van het asbestmateriaal. Controleer de toestand jaarlijks op wijzigingen.
- Verwijder dit asbestmateriaal zo snel mogelijk. Volg de toestand goed op.
- Voer bijkomende staalname(s) uit.

- Eenvoudige handelingen: mag via doe-het-zelf of door werknemer(s) met opleidingsattest eenvoudige handelingen  
U mag deze toepassing zelf verwijderen.

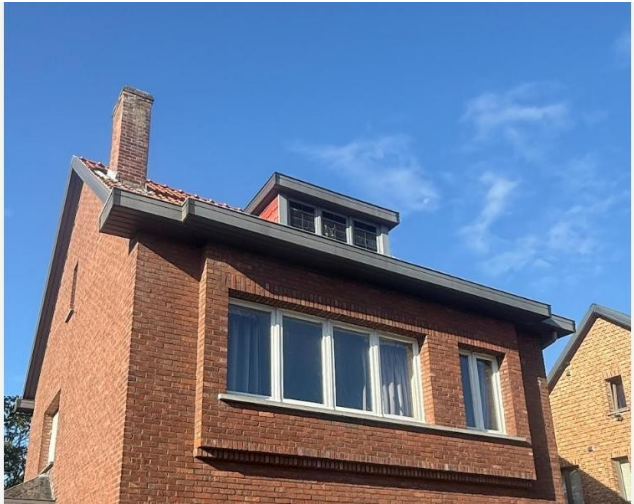
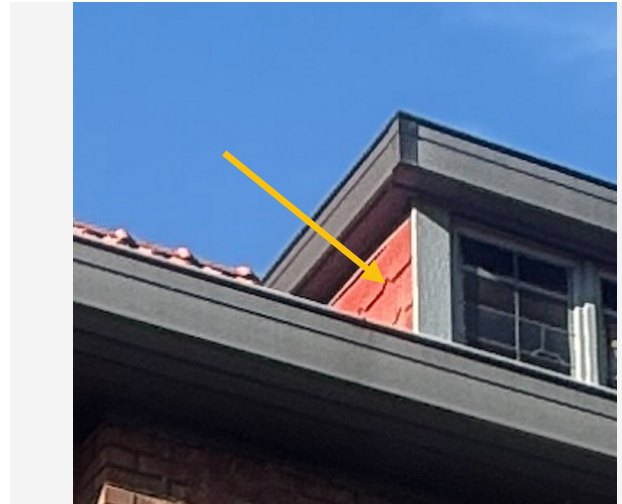
Overzichtsfoto

Detailfoto

Het asbestmateriaal valt onder de mijlpaal van 2034.

| Eindbeoordeling materiaalrisico | Laag materiaalrisico en/of verlaagde kans op vezelvrijgave |

| Asbestsoort (vezeltype) | Crocidoliet aanwezig |
| Toestand van het materiaal | Licht beschadigd, licht verweerd. Intact calciumsilicaatmateriaal of categorie III 'gebondenheid' |

| Beschrijving | leien zijgevel dakkapel zolder |

- Zorg voor een veilig beheer. Vermijd het beschadigen van het asbestmateriaal. Controleer de toestand jaarlijks op wijzigingen.
- Verwijder dit asbestmateriaal zo snel mogelijk. Volg de toestand goed op.
- Voer bijkomende staalname(s) uit.

- Eenvoudige handelingen: mag via doe-het-zelf of door werknemer(s) met opleidingsattest eenvoudige handelingen  
U mag deze toepassing zelf verwijderen.

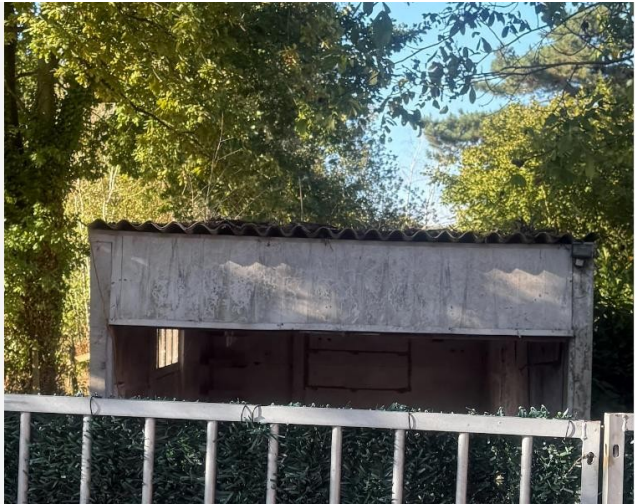
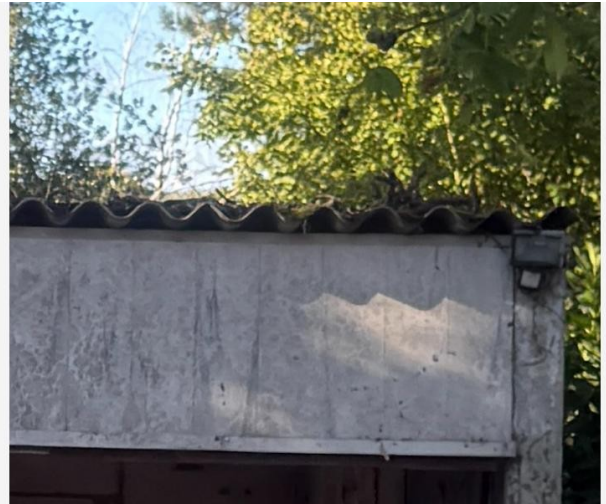
Overzichtsfoto

Detailfoto

Het asbestmateriaal valt onder de mijlpaal van 2034.

| Eindbeoordeling materiaalrisico | Verhoogd materiaalrisico en/of verhoogde kans op vezelvrijgave |

| Asbestsoort (vezeltype) | Crocidoliet aanwezig |
| Toestand van het materiaal | Matig beschadigd, matig verweerd |

| Beschrijving | golfplaten garage |

- Zorg voor een veilig beheer. Vermijd het beschadigen van het asbestmateriaal. Controleer de toestand jaarlijks op wijzigingen.
- Verwijder dit asbestmateriaal zo snel mogelijk. Volg de toestand goed op.
- Voer bijkomende staalname(s) uit.

- Eenvoudige handelingen: mag via doe-het-zelf of door werknemer(s) met opleidingsattest eenvoudige handelingen  
U mag deze toepassing zelf verwijderen.

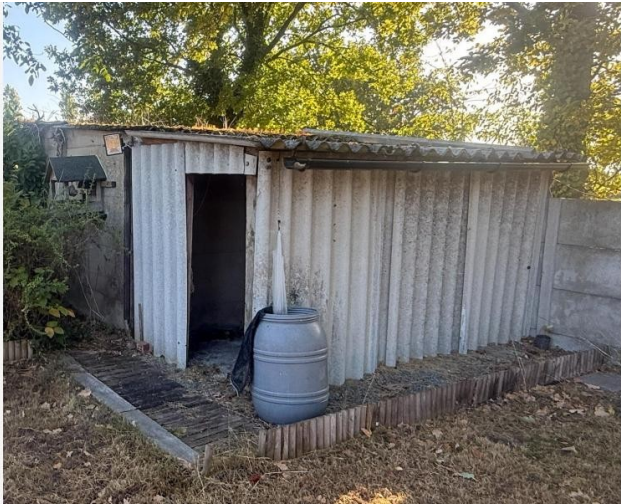
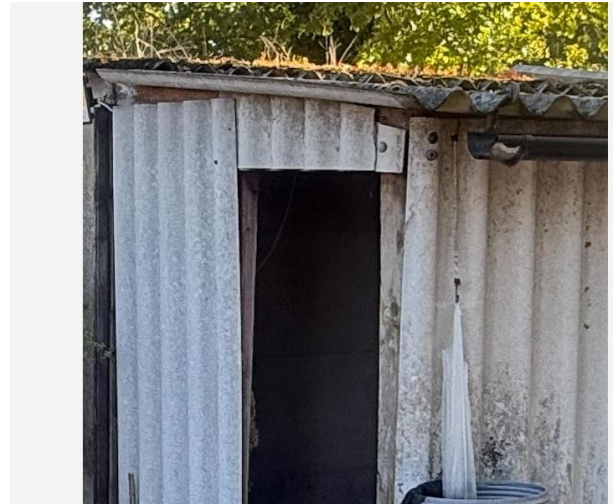
Overzichtsfoto

Detailfoto

Het asbestmateriaal valt onder de mijlpaal van 2034.

| Eindbeoordeling materiaalrisico | Verhoogd materiaalrisico en/of verhoogde kans op vezelvrijgave |

| Asbestsoort (vezeltype) | Crocidoliet aanwezig |
| Toestand van het materiaal | Matig beschadigd, matig verweerd |

| Beschrijving | golfplaten tuinhuis A |
| Opmerking | Zowel schuin dak als buitenwand. |

- Zorg voor een veilig beheer. Vermijd het beschadigen van het asbestmateriaal. Controleer de toestand jaarlijks op wijzigingen.
- Verwijder dit asbestmateriaal zo snel mogelijk. Volg de toestand goed op.
- Voer bijkomende staalname(s) uit.

- Eenvoudige handelingen: mag via doe-het-zelf of door werknemer(s) met opleidingsattest eenvoudige handelingen  
U mag deze toepassing zelf verwijderen.

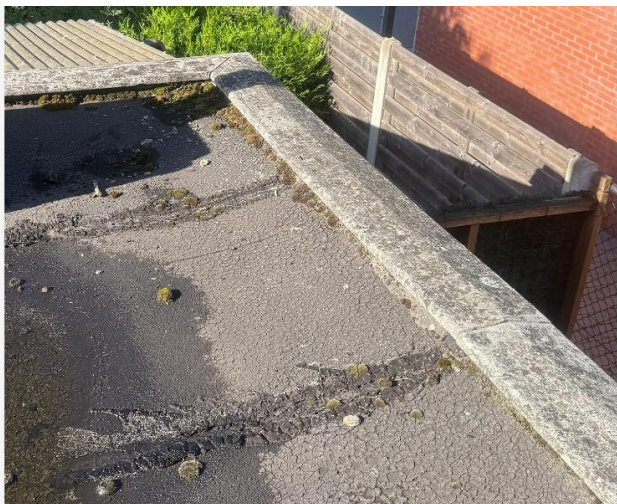
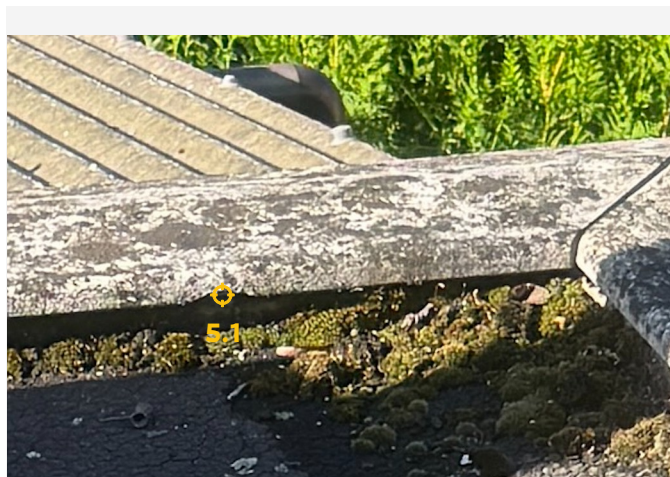
Overzichtsfoto

Detailfoto

Het asbestmateriaal valt onder de mijlpaal van 2040.

| Eindbeoordeling materiaalrisico | Verhoogd materiaalrisico en/of verhoogde kans op vezelvrijgave |

| Asbestsoort (vezeltype) | Alleen chrysotiel |
| Toestand van het materiaal | Matig beschadigd, matig verweerd |

| Opmerking | geschatte lengte : 12m |

- Zorg voor een veilig beheer. Vermijd het beschadigen van het asbestmateriaal. Controleer de toestand jaarlijks op wijzigingen.
- Verwijder dit asbestmateriaal zo snel mogelijk. Volg de toestand goed op.

- Eenvoudige handelingen: mag via doe-het-zelf of door werknemer(s) met opleidingsattest eenvoudige handelingen  
U mag deze toepassing zelf verwijderen.  
Zorg er dan voor dat:
  - u zich vooraf goed informeert op [www.asbestinfo.be](http://www.asbestinfo.be) > Asbest verwijderen;
  - u zich beschermt met een FFP3-mondmasker, wegwerpovertrek en handschoenen en afspoelbaar schoeisel;
  - er geen minderjarigen of derden aanwezig zijn;

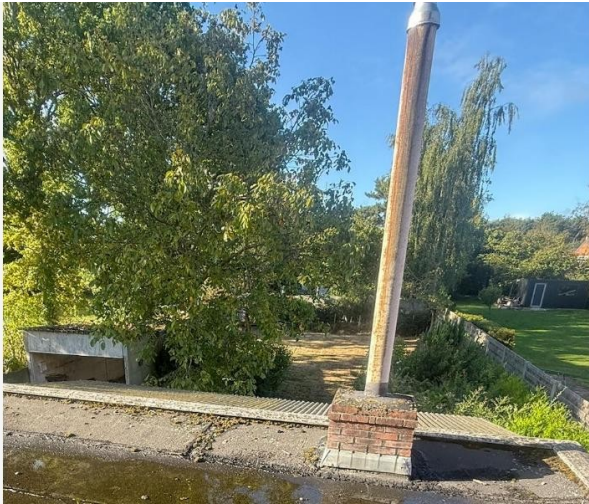
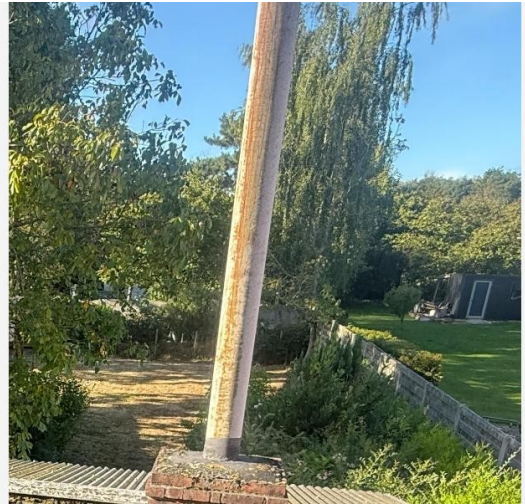
Overzichtsfoto

Detailfoto

| Opmerking | totale lengte onbekend. |

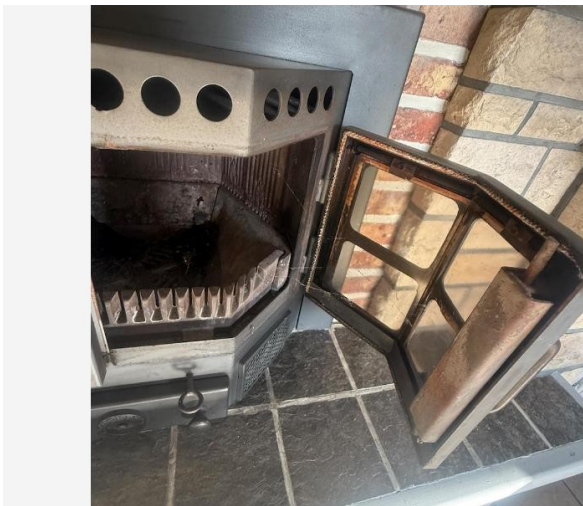
Vrije foto

| Primaire drager | HVAC infrastructuur en uitrusting |
| (Asbest)materiaal | Koord, lint, band, strip |

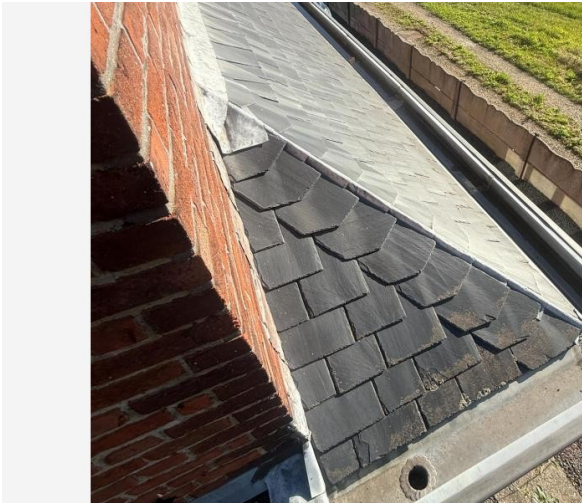
Vrije foto

| Primaire drager | Schuin dak |
| (Asbest)materiaal | Dak- en gevelbekleding - Lei, shingle |

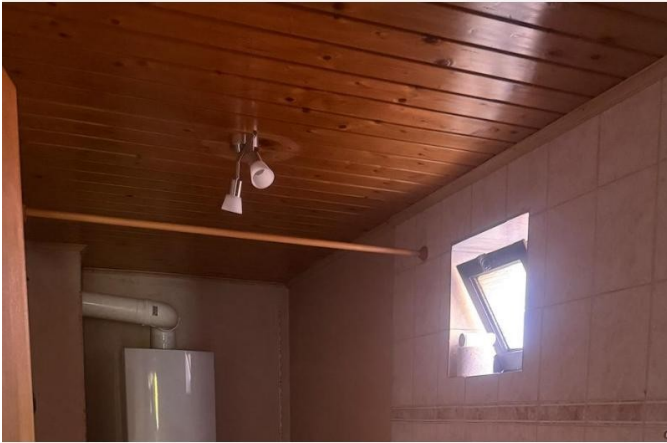
Vrije foto

| Identificatiemethode | Redelijk vermoeden |
| Primaire drager | Plafond |

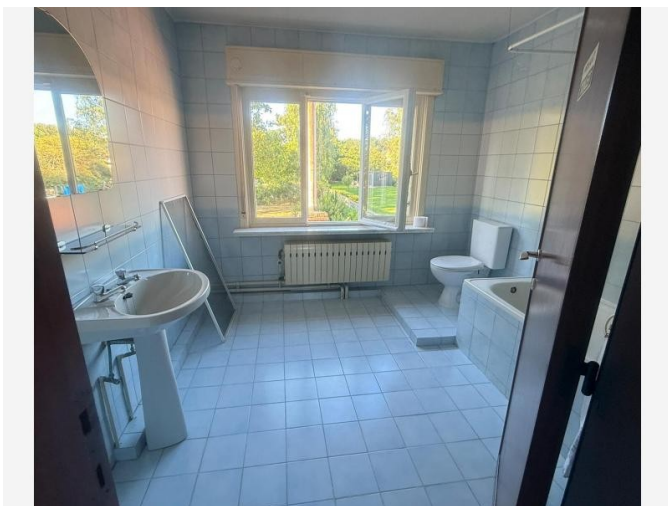
Vrije foto

| Bindmiddel | Lijm |
| Gebondenheid bindmiddel | Hecht |

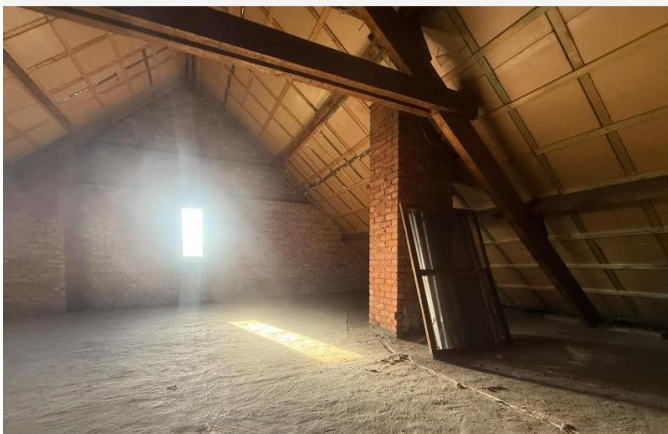
Vrije foto

| Identificatiemethode | Redelijk vermoeden |
| Primaire drager | Schuin dak |

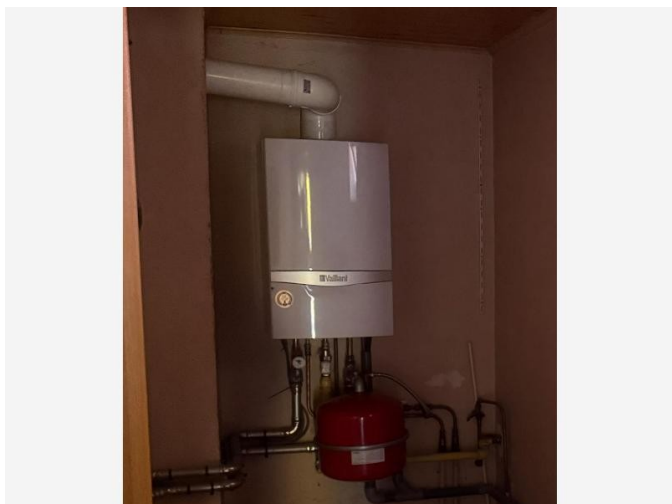
Vrije foto

| Identificatiemethode | Vaststelling & expertise (niet-asbestverdacht) |
| Primaire drager | HVAC infrastructuur en uitrusting |

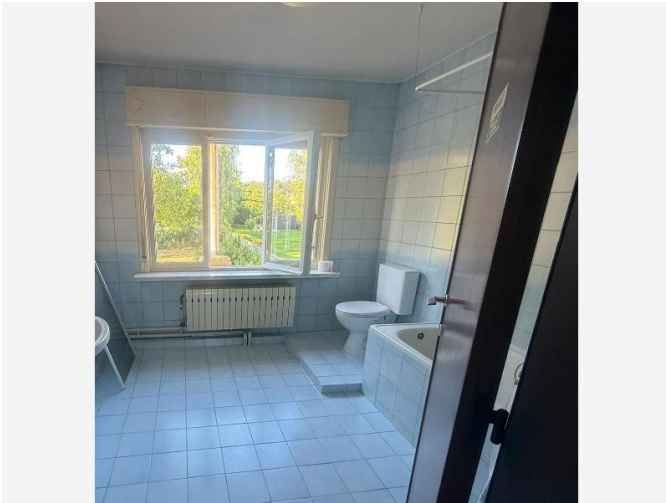
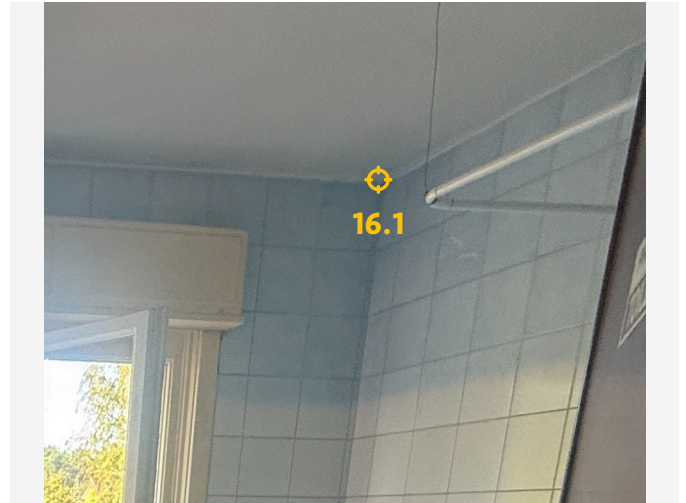
## Fiche 16: pleister plafond

Geen asbest

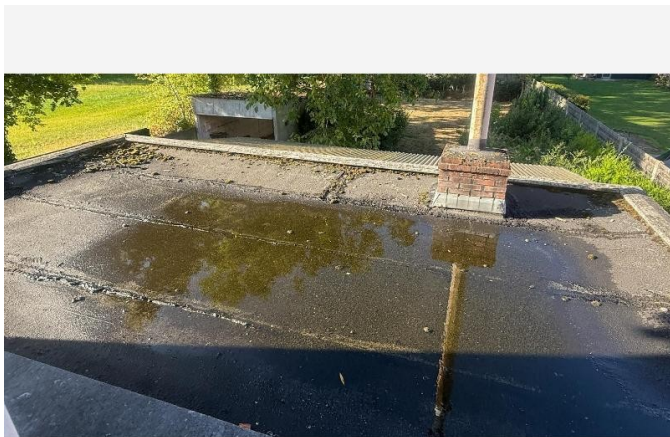
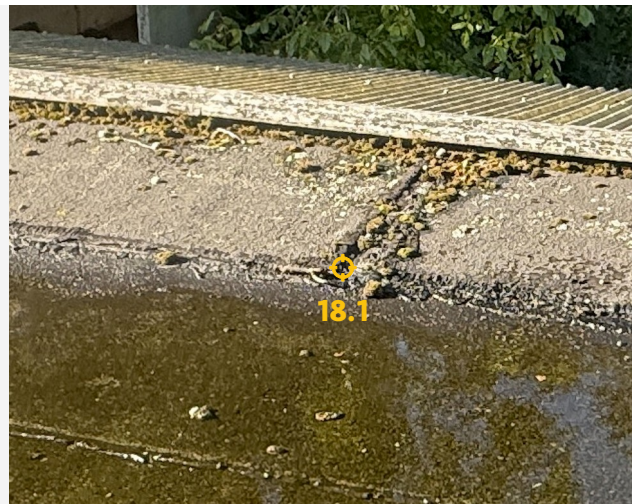
## Fiche 18: roofing

Geen asbest
