# Asbestinventarisatetest

Schuttersvest 65/1, 2800 Mechelen

Attestnummer : 20251113-000038.000

Uitgegeven op : 13.11.2025

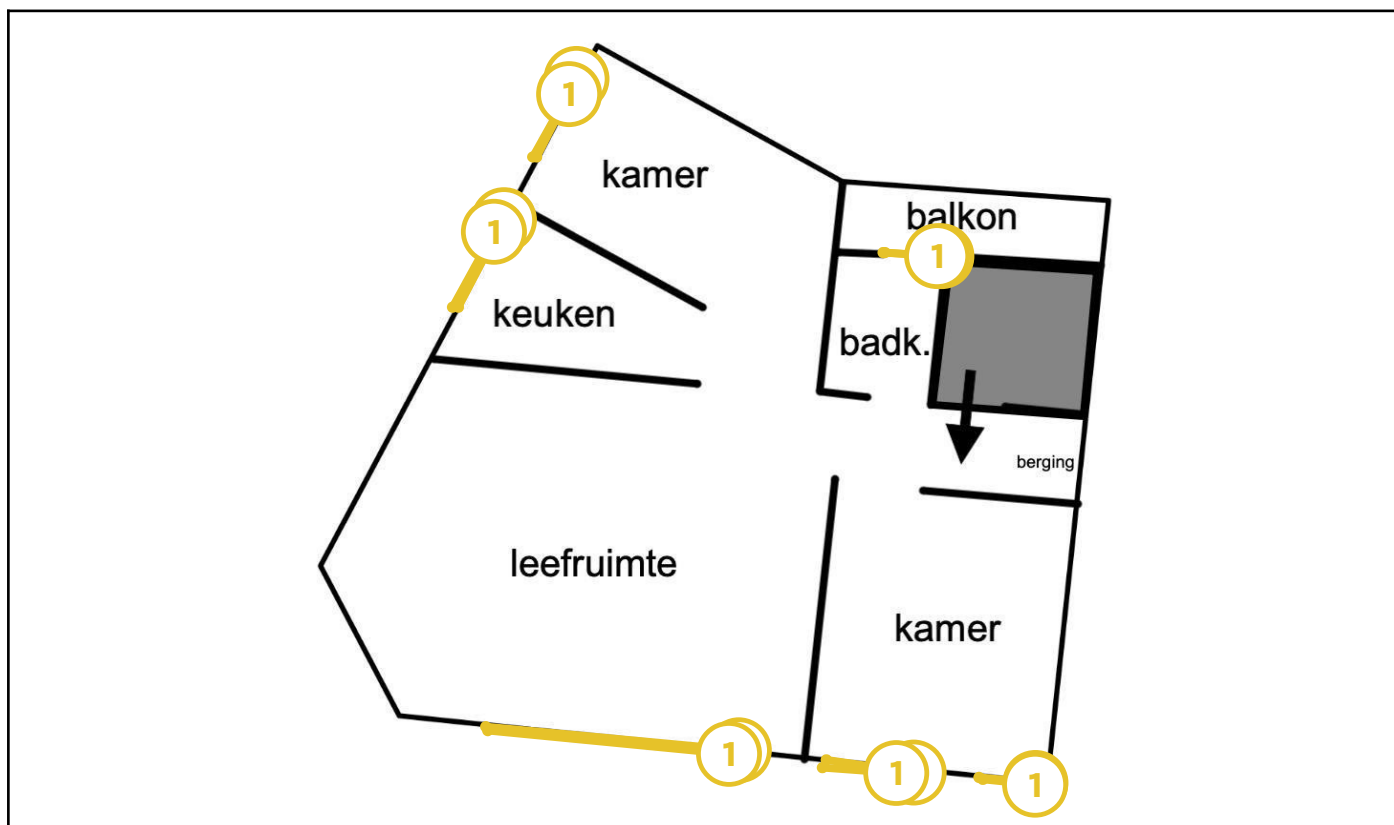
## Plan 1.2: Appartement 1ste verdieping

| Beschrijving | Type | Actie |
|---|---|---|
| 1. mastiek tussen raam en aluminium ramen (buitenkant) | Asbestmateriaal | Zorgvuldig beheren |
| 2. mastiek tussen raam en aluminium ramen (binnenkant) | Asbestmateriaal | Zorgvuldig beheren |

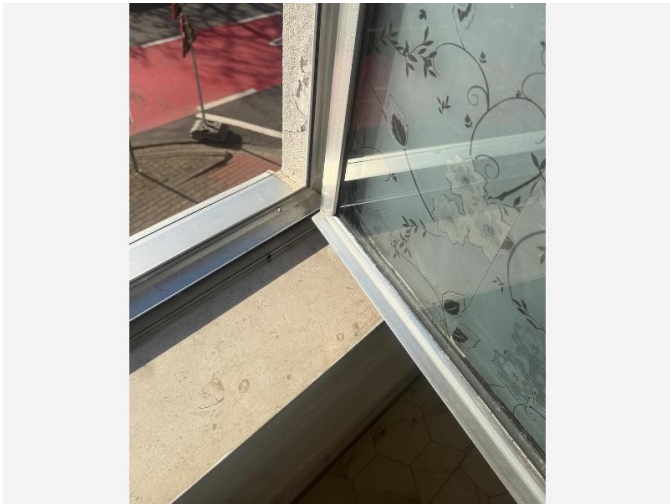
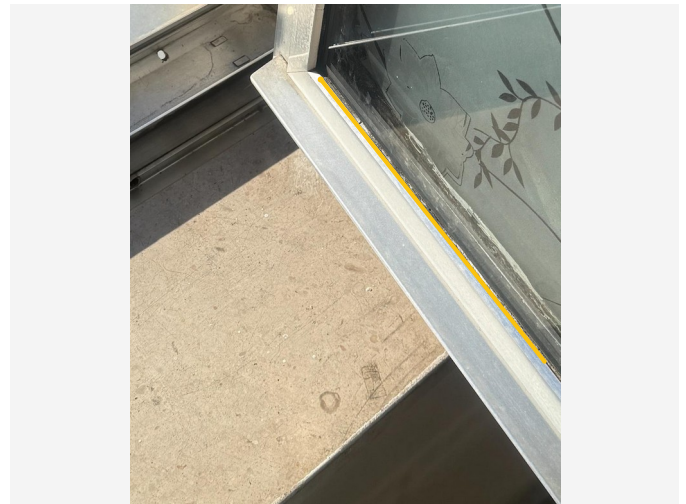
# Fiche 1: mastiek tussen raam en aluminium ramen (buitenkant)

| Eindbeoordeling materiaalrisico | Laag materiaalrisico en/of verlaagde kans op vezelvrijgave |

| Gebondenheid | Categorie 1: hechtgebonden in oorsprong |
| Asbestsoort (vezeltype) | Amfibool aanwezig, uitgezonderd crocidoliet |
| Asbestconcentratie | Laag (< 50%) |
| Afschermingsgraad van het gehele materiaal | Geheel of deels vrij aan de buitenlucht |
| Toestand van het materiaal | Licht beschadigd, licht verweerd. Intact calciumsilicaatmateriaal of categorie III 'gebondenheid' |

Zorgvuldig beheren

- Zorg voor een veilig beheer. Vermijd het beschadigen van het asbestmateriaal. Controleer de toestand jaarlijks op wijzigingen.
- Voer bijkomende staalname(s) uit.

- Eenvoudige handelingen: mag via doe-het-zelf of door werknemer(s) met opleidingsattest eenvoudige handelingen  
Hechtgebonden asbest die op een veilige manier verwijderd mag worden volgens richtlijnen éénvoudige handelingen.

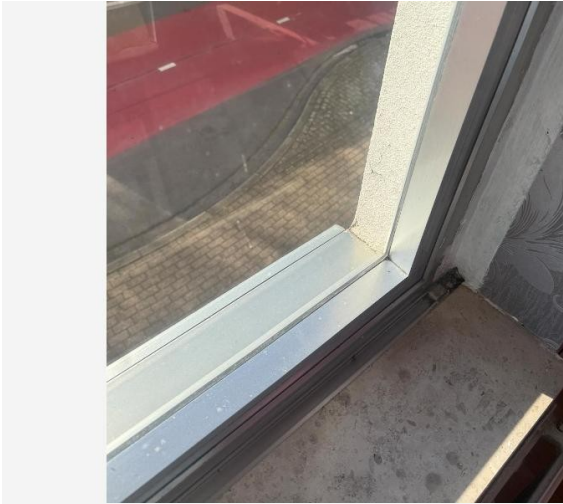
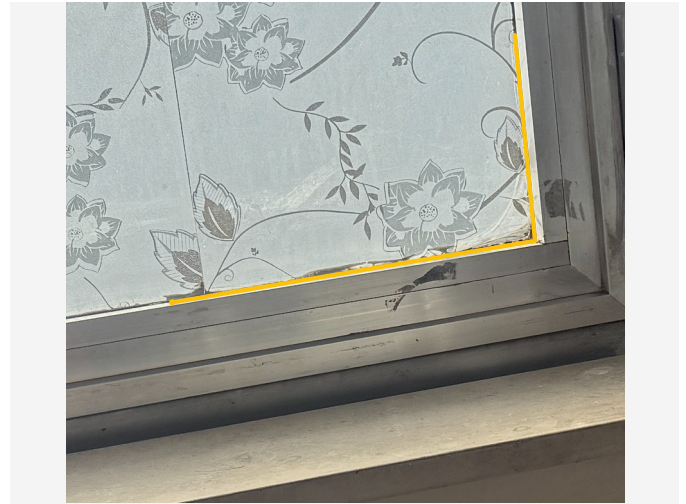
## Fiche 2: mastiek tussen raam en aluminium ramen (binnenkant)

| Eindbeoordeling materiaalrisico | Laag materiaalrisico en/of verlaagde kans op vezelvrijgave |

| Gebondenheid | Categorie 1: hechtgebonden in oorsprong |
| Asbestsoort (vezeltype) | Amfibool aanwezig, uitgezonderd crocidoliet |
| Asbestconcentratie | Laag (< 50%) |
| Afschermingsgraad van het gehele materiaal | Geheel of deels (ook) vrij aan de binnenlucht |
| Toestand van het materiaal | Licht beschadigd, licht verweerd. Intact calciumsilicaatmateriaal of categorie III 'gebondenheid' |

Zorgvuldig beheren

- Zorg voor een veilig beheer. Vermijd het beschadigen van het asbestmateriaal. Controleer de toestand jaarlijks op wijzigingen.
- Voer bijkomende staalname(s) uit.

- Eenvoudige handelingen: mag via doe-het-zelf of door werknemer(s) met opleidingsattest eenvoudige handelingen  
Hechtgebonden asbest die op een veilige manier verwijderd mag worden volgens richtlijnen éénvoudige handelingen.

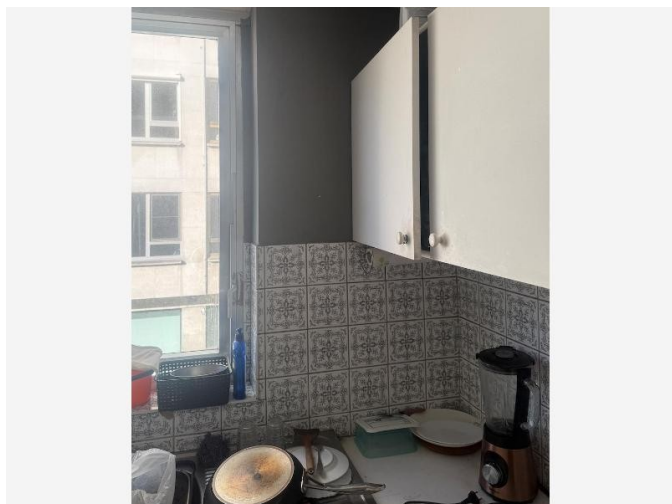
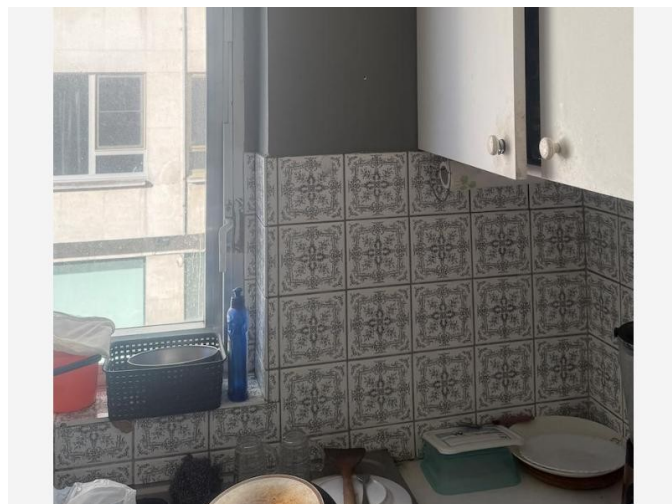
Achter de tegels zou mogelijks asbestverdacht tegellijm aanwezig kunnen zijn.

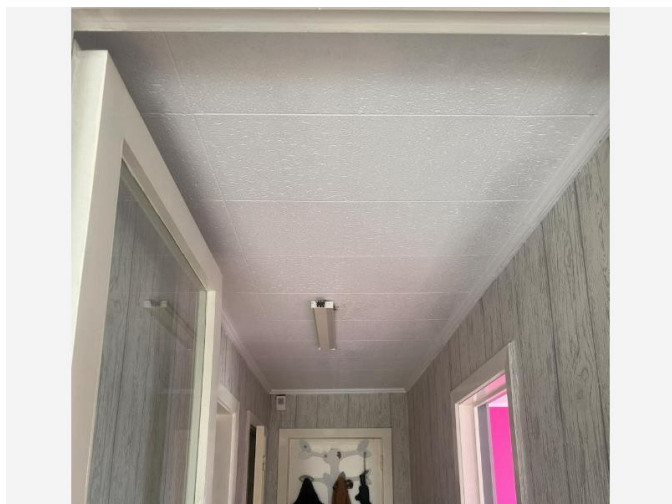
Achter het vals plafond zou mogelijks asbestverdachte toepassingen aanwezig kunnen zijn.

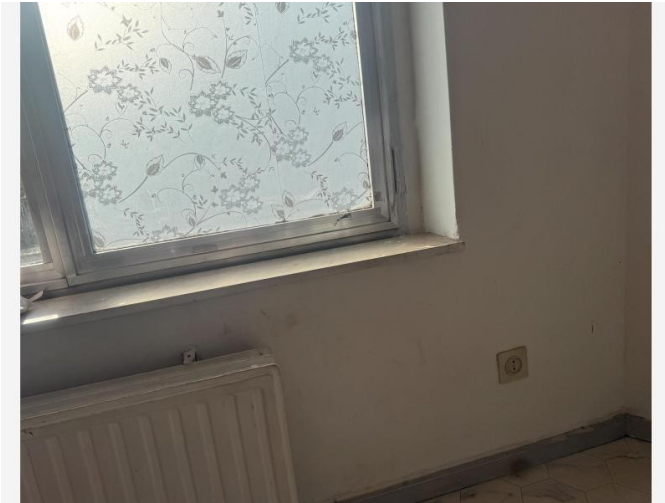
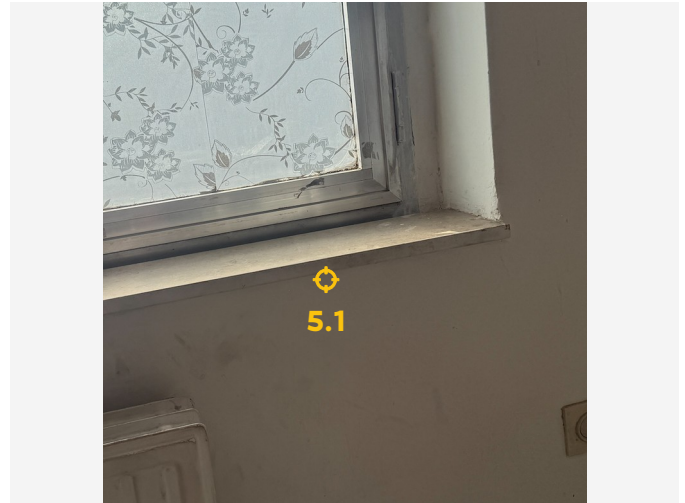
Geen asbest

| # | Type | Referentie | Resultaat |
|---|---|---|---|
| 5.1 | Mengmonster | M01 | Geen asbest |

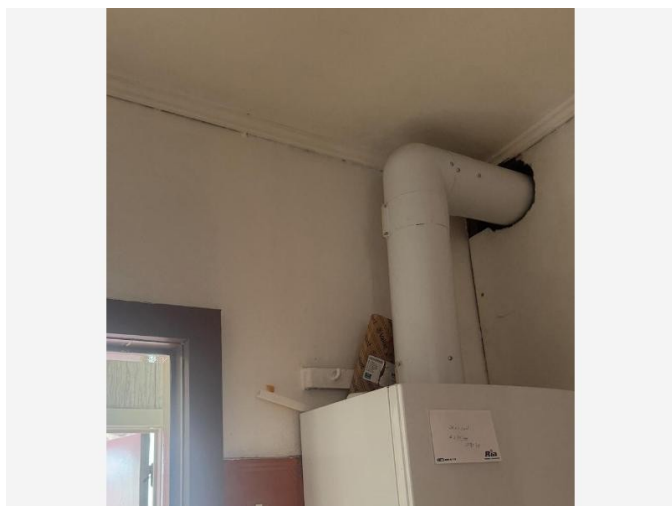
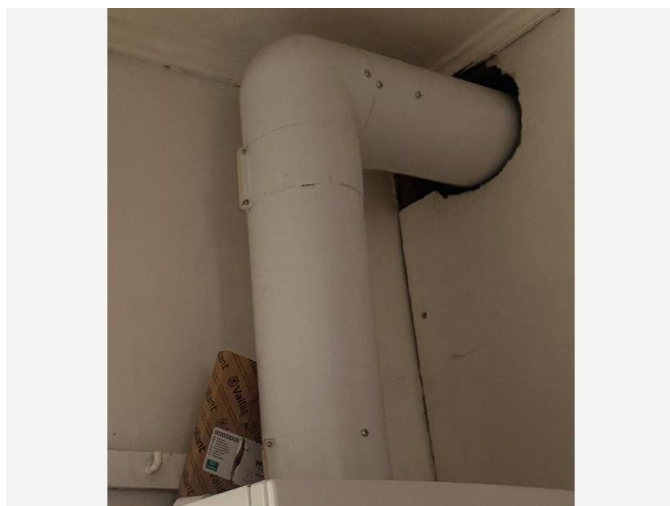
### Fiche 6: rookgaskanaal

| Beschrijving | Notitie | Terug te vinden op plannen |
|---|---|---|
| Fiche 6: rookgaskanaal | niet-asbestverdacht. | Plan 1.1: Appartement 1ste verdieping |

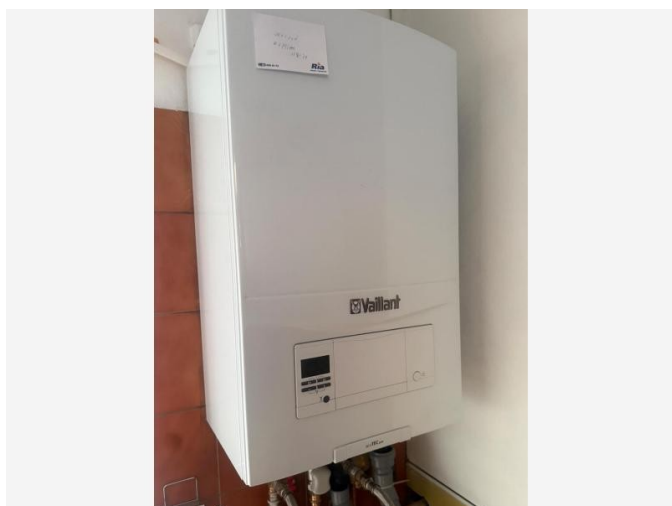
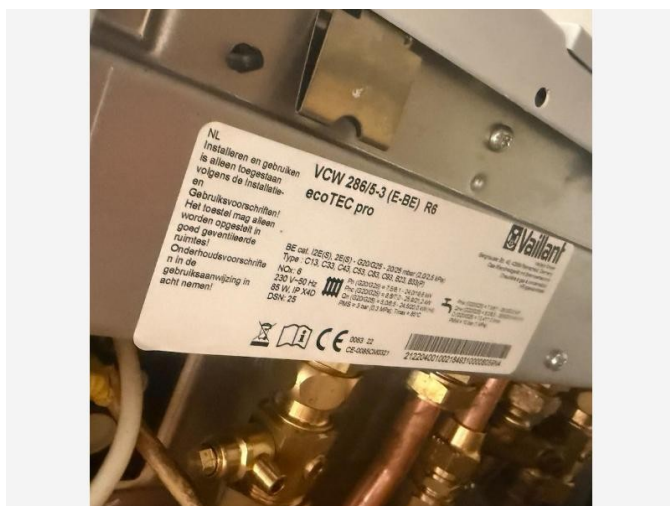
### Fiche 7: CV "Vaillant"

| Beschrijving | Notitie | Terug te vinden op plannen |
|---|---|---|
| Fiche 7: CV "Vaillant" | niet-asbestverdacht. | Plan 1.1: Appartement 1ste verdieping |

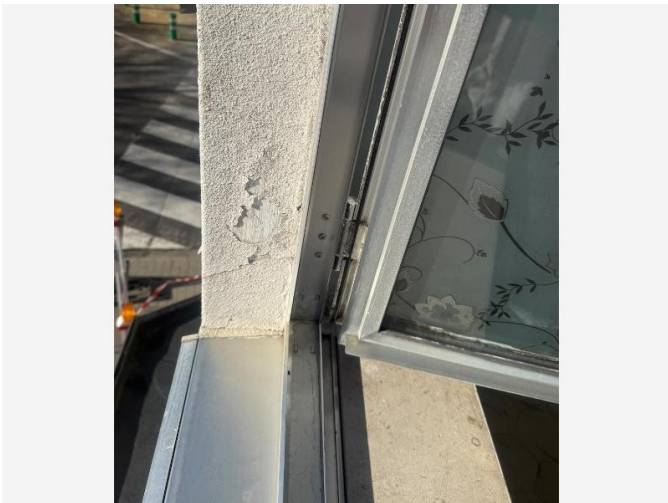
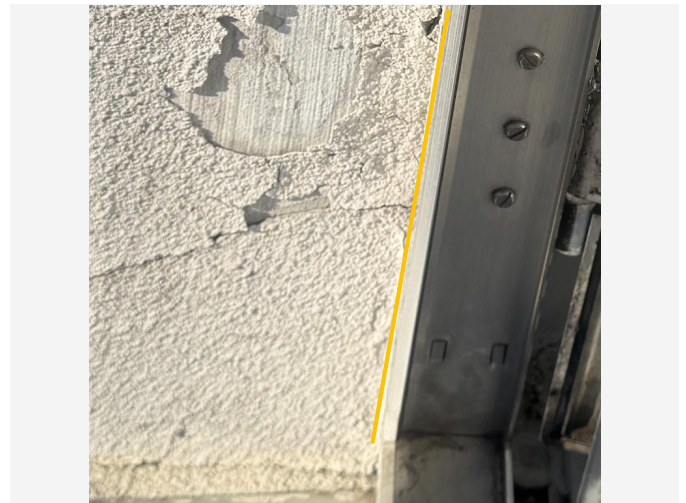
## Fiche 8: mastiek buitekant schrijnwerk

| Beschrijving | Notitie | Terug te vinden op plannen |
|---|---|---|
| Fiche 8: mastiek buitekant schrijnwerk | niet-asbestverdacht. | Plan 1.1: Appartement 1ste verdieping |
