# Asbestinventarisatattest

Schuttersvest 65/2, 2800 Mechelen

Attestnummer : 20251113-000039.000

Uitgegeven op : 13.11.2025

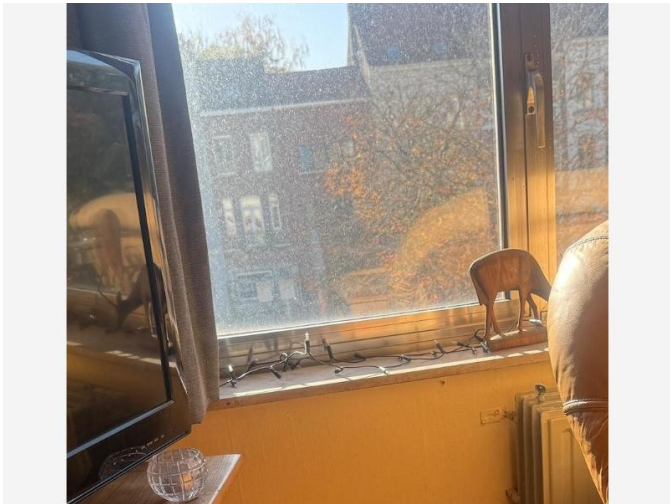
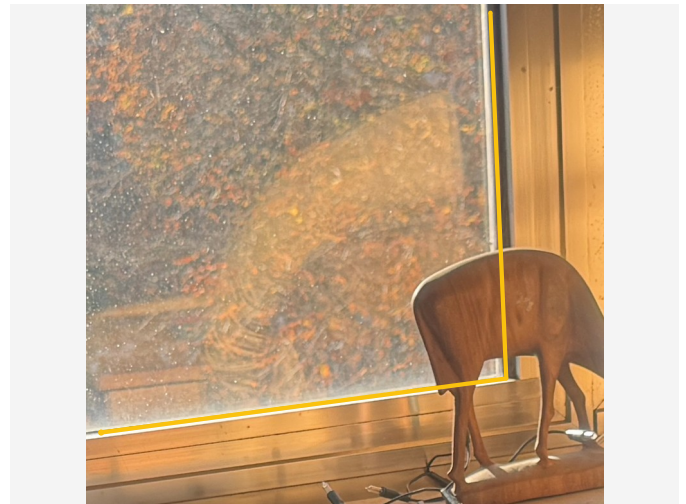
# Fiche 1: mastiek tussen glas en schrijnwerk (binnenkant)

Asbestmateriaal

| Eindbeoordeling materiaalrisico | Laag materiaalrisico en/of verlaagde kans op vezelvrijgave |

| Asbestsoort (vezeltype) | Amfibool aanwezig, uitgezonderd crocidoliet |
| Asbestconcentratie | Laag (< 50%) |
| Toestand van het materiaal | Licht beschadigd, licht verweerd. Intact calciumsilicaatmateriaal of categorie III 'gebondenheid' |

| Beschrijving | mastiek tussen glas en schrijnwerk (binnenkant) |

Zorgvuldig beheren

- Zorg voor een veilig beheer. Vermijd het beschadigen van het asbestmateriaal. Controleer de toestand jaarlijks op wijzigingen.
- Voer bijkomende staalname(s) uit.

- Eenvoudige handelingen: mag via doe-het-zelf of door werknemer(s) met opleidingsattest eenvoudige handelingen  
Hechtgebonden asbest die op een veilige manier verwijderd mag worden volgens richtlijnen éénvoudige handelingen.

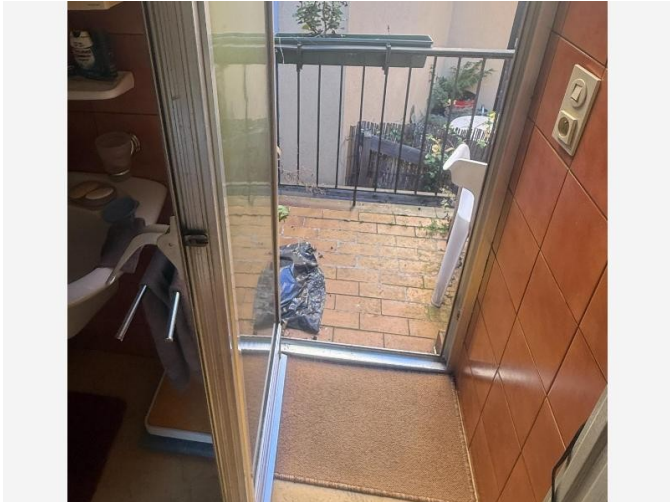
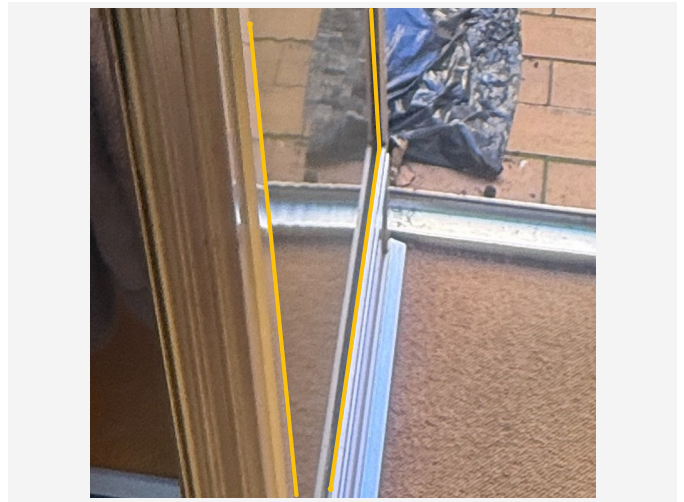
## Fiche 2: mastiek tussen glas en schrijnwerk (binnenkant)

Asbestmateriaal

| Eindbeoordeling materiaalarisico | Laag materiaalarisico en/of verlaagde kans op vezelvrijgave |

| Asbestsoort (vezeltype) | Amfibool aanwezig, uitgezonderd crocidoliet |
| Asbestconcentratie | Laag (< 50%) |
| Toestand van het materiaal | Licht beschadigd, licht verweerd. Intact calciumsilicaatmateriaal of categorie III 'gebondenheid' |

| Beschrijving | mastiek tussen glas en schrijnwerk (binnenkant) |

Zorgvuldig beheren

- Zorg voor een veilig beheer. Vermijd het beschadigen van het asbestmateriaal. Controleer de toestand jaarlijks op wijzigingen.
- Voer bijkomende staalname(s) uit.

- Eenvoudige handelingen: mag via doe-het-zelf of door werknemer(s) met opleidingsattest eenvoudige handelingen  
Hechtgebonden asbest die op een veilige manier verwijderd mag worden volgens richtlijnen éénvoudige handelingen.

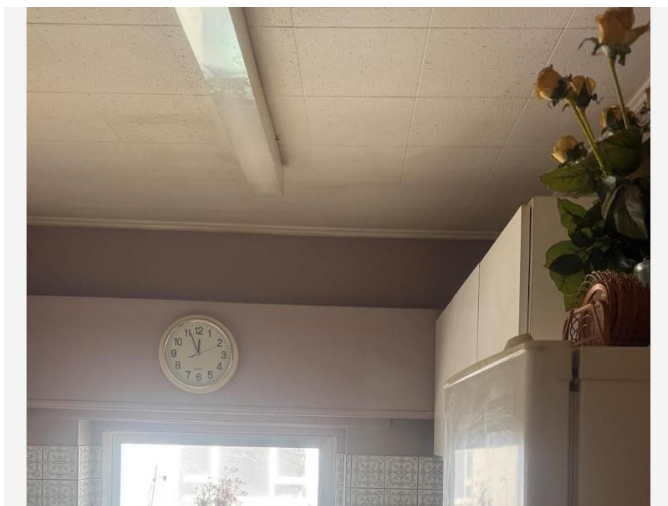
Situeringsfoto

Achter het vals plafond zouden mogelijks asbestverdachte toepassingen aanwezig kunnen zijn.

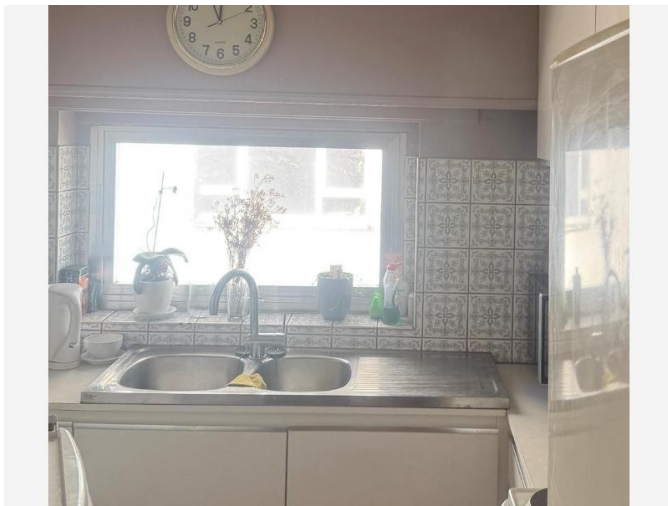
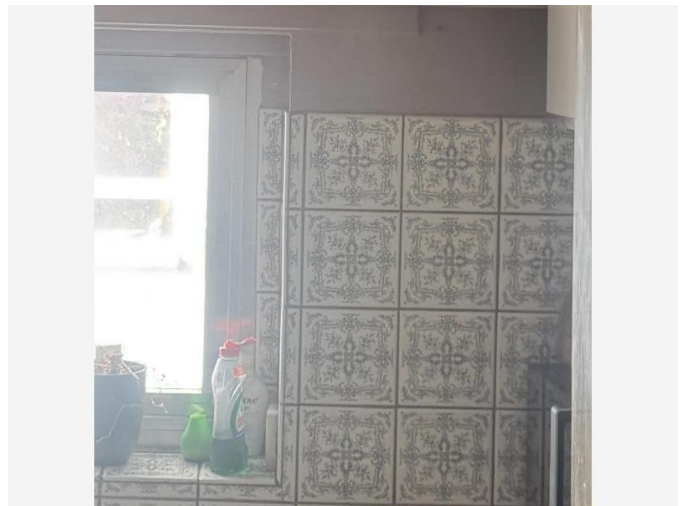
Achter de tegels zou mogelijks asbestverdacht tegellijm aanwezig kunnen zijn.

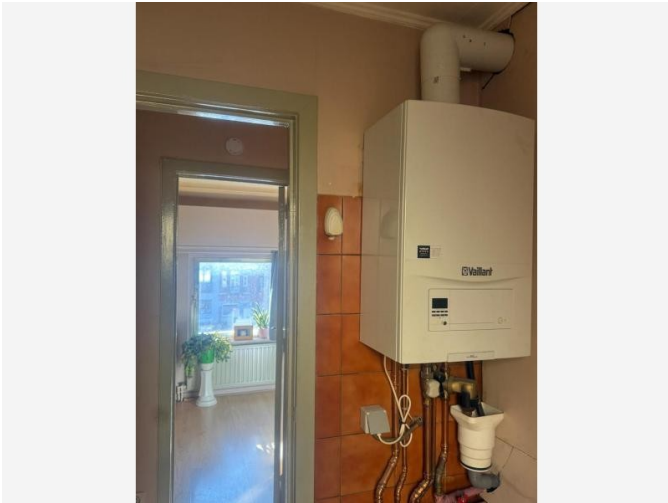
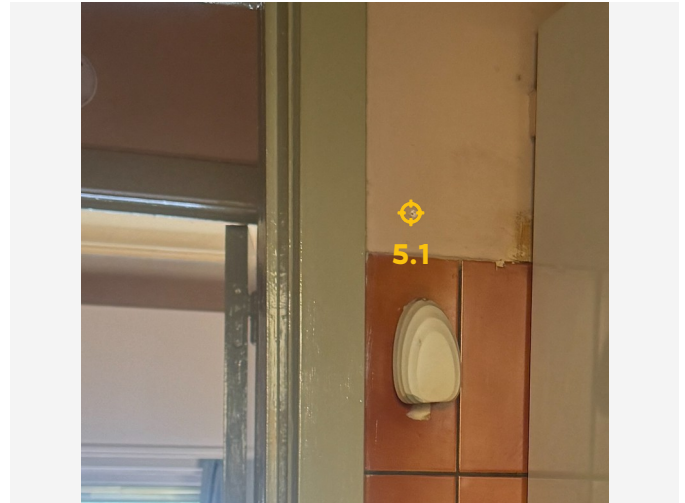
## Fiche 5: pleister muren

Geen asbest

| # | Type | Referentie | Resultaat |
|---|---|---|---|
| 5.1 | Mengmonster | M01 | Geen asbest |

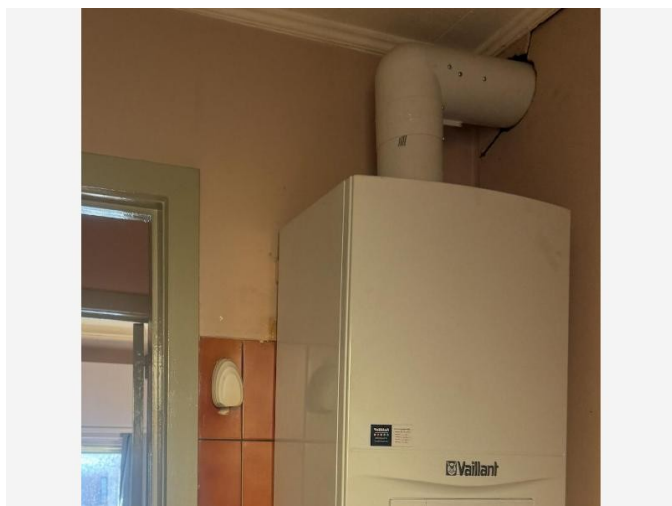
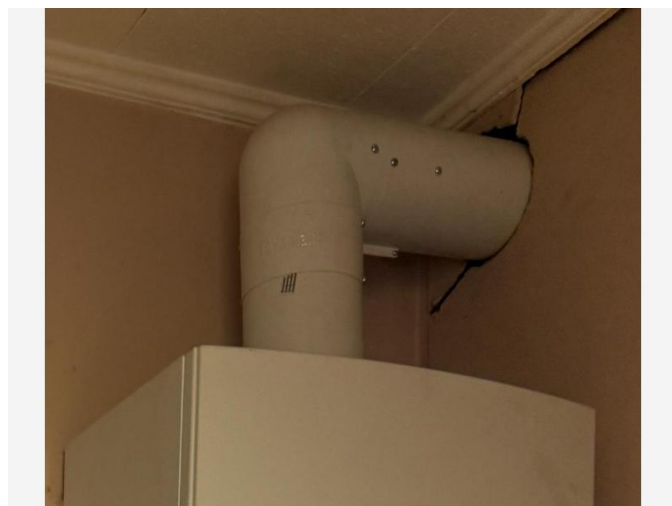
### Fiche 6: rookgaskanaal

| Beschrijving | Notitie | Terug te vinden op plannen |
|---|---|---|
| Fiche 6: rookgaskanaal | niet-asbestverdacht. | Plan 1.2: Appartement 2de verdieping |

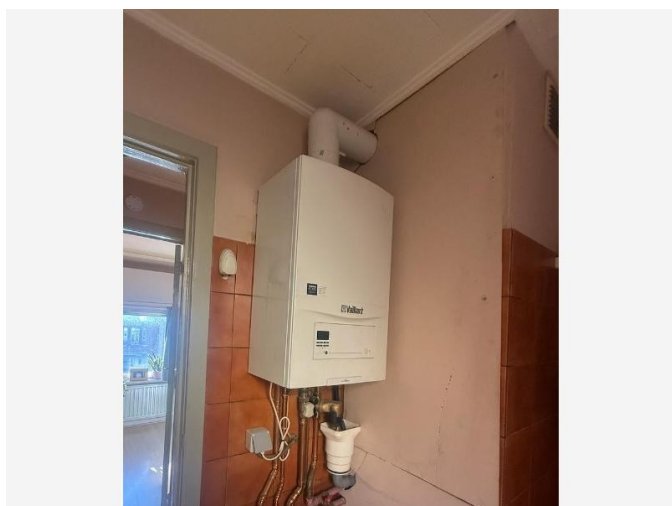
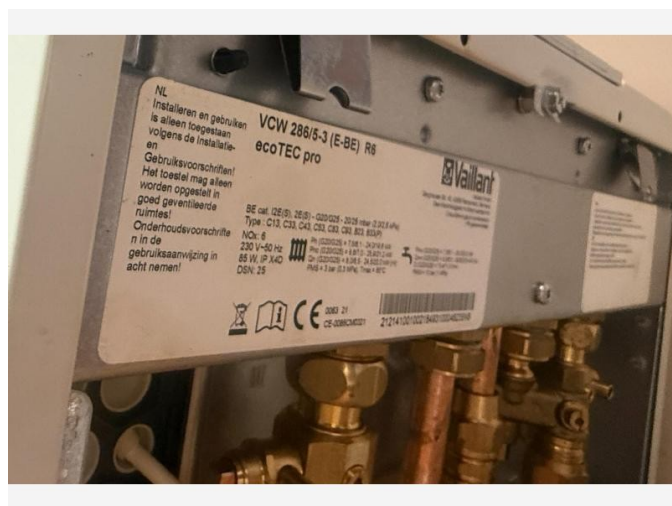
### Fiche 7: CV "Vaillant"

| Beschrijving | Notitie | Terug te vinden op plannen |
|---|---|---|
| Fiche 7: CV "Vaillant" | niet-asbestverdacht. | Plan 1.2: Appartement 2de verdieping |

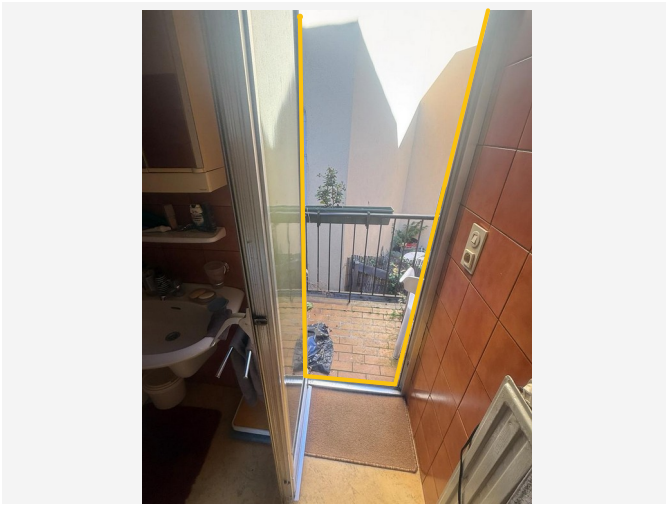
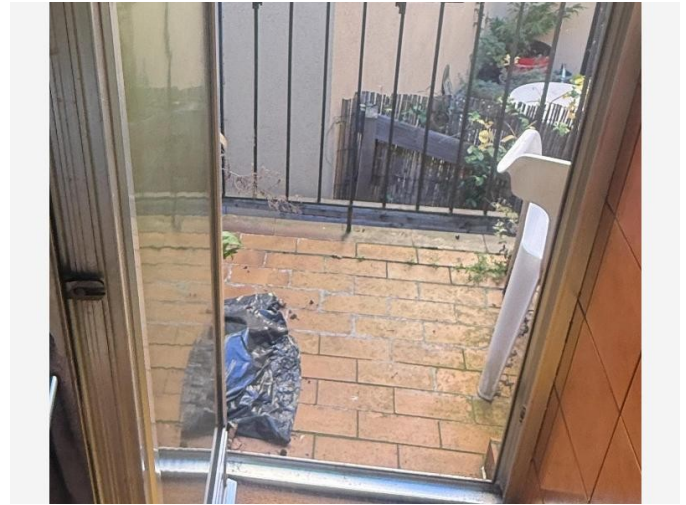
## Fiche 8: mastiek buitenkant schijnwerk

| Beschrijving | Notitie | Terug te vinden op plannen |
|---|---|---|
| Fiche 8: mastiek buitenkant schijnwerk | niet-asbestverdacht. | Plan 1.2: Appartement 2de verdieping |
