# Asbestinventarisatetest

Zwarte Leeuwstraat 4, 2820 Bonheiden

Attestnummer : 20251109-000113.000

Uitgegeven op : 09.11.2025

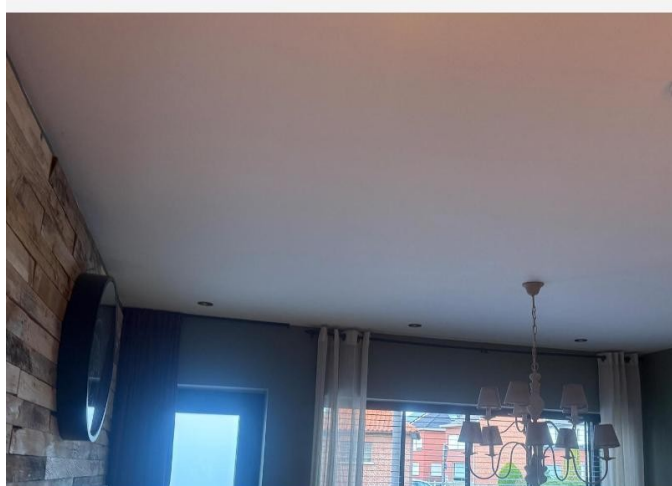
Situeringsfoto

Achter het vals plafond zouden asbestverdachte toepassingen aanwezig kunnen zijn.

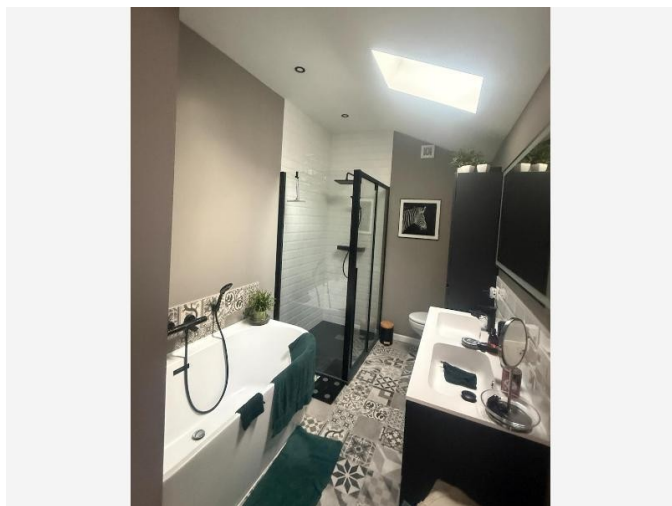
Situeringfoto

Achter de tegels zou asbestverdacht tegellijm aanwezig kunnen zijn.

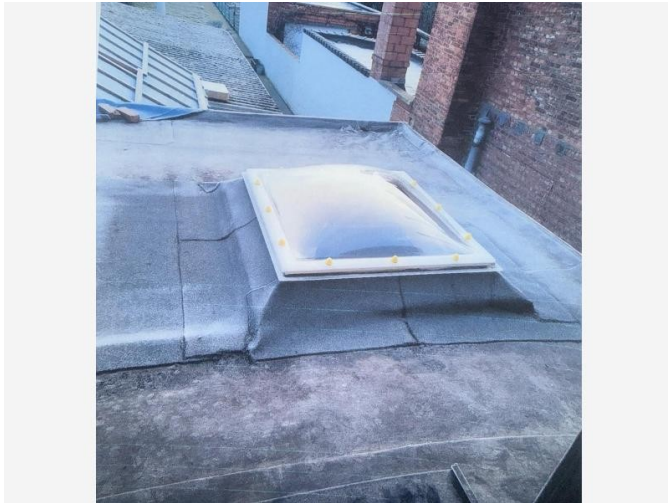
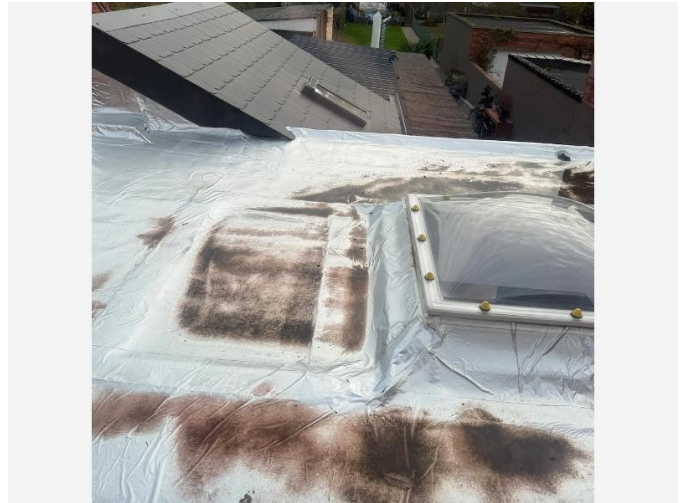
### Informatie over een niet-asbestverdacht materiaal

geplaatst in 2022.

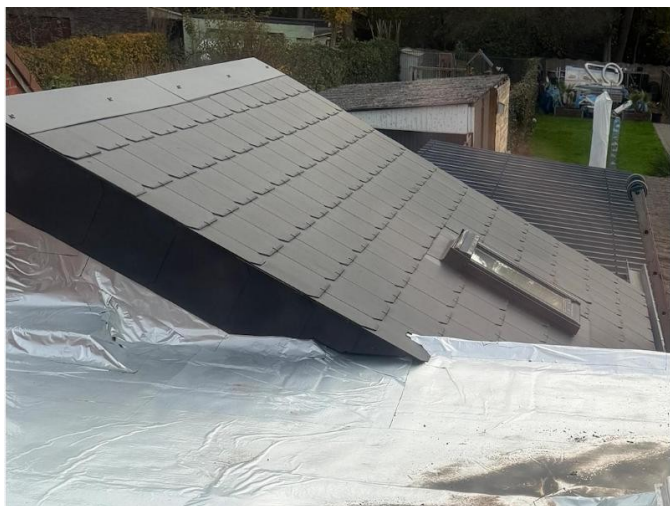
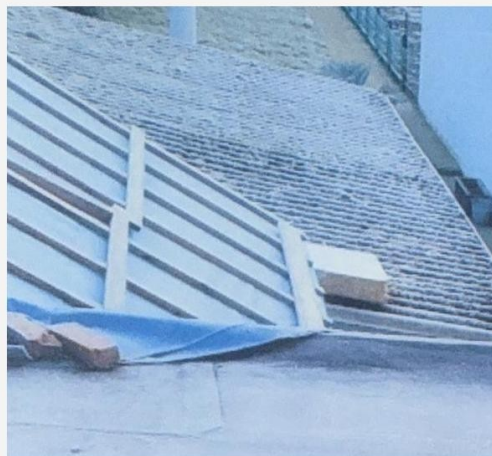
### Informatie over een niet-asbestverdacht materiaal

geplaatst in 2022.

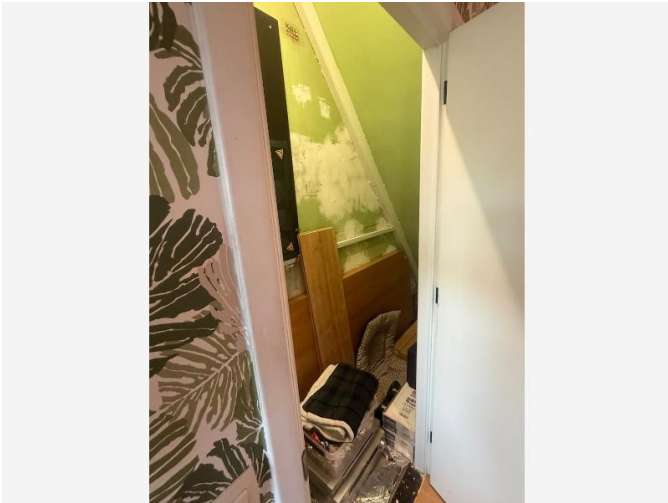
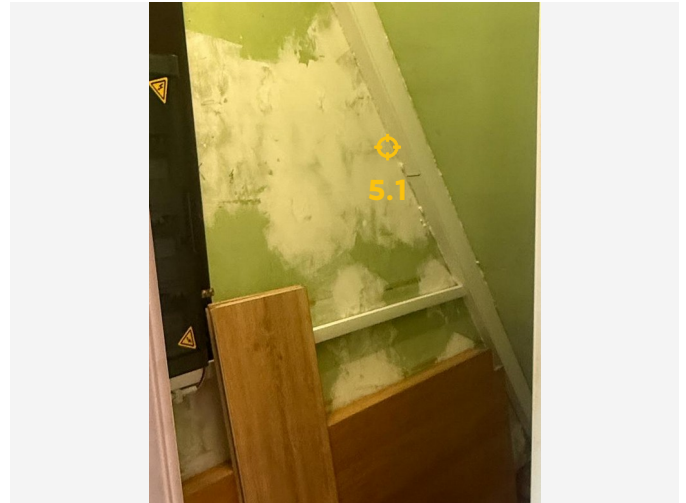
## Fiche 5: pleister muren

Geen asbest

| # | Type | Referentie | Resultaat |
|---|---|---|---|
| 5.1 | Mengmonster | M01 | Geen asbest |

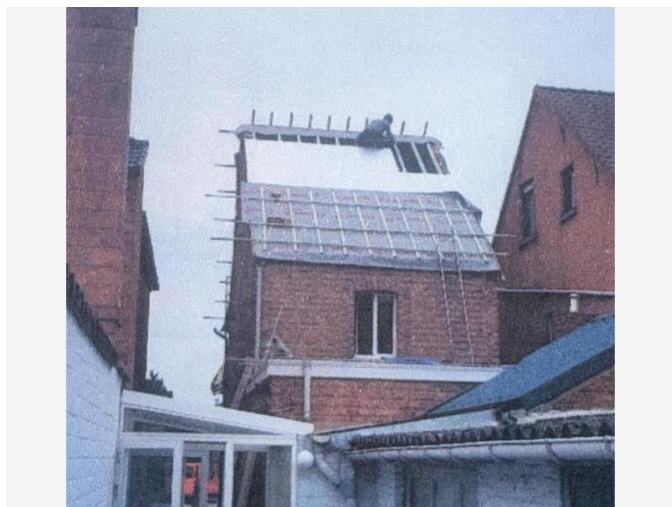
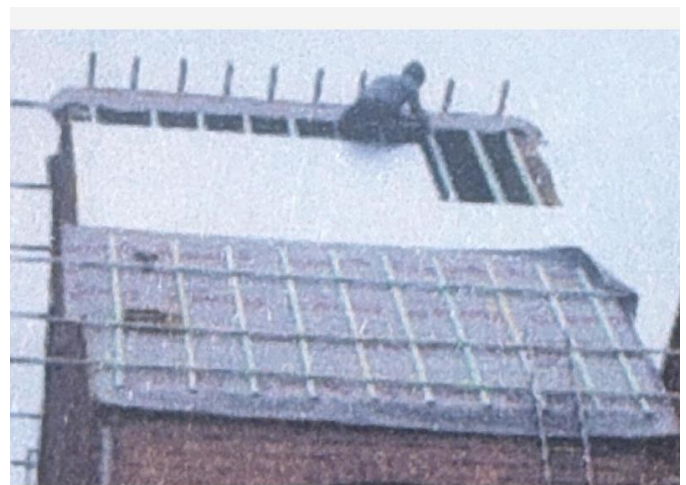
### Fiche 6: onderdak

| Beschrijving | Notitie | Terug te vinden op plannen |
|---|---|---|
| Fiche 6: onderdak | nieuw dak geplaatst in 2022. | Plan 1.3: Zolder |

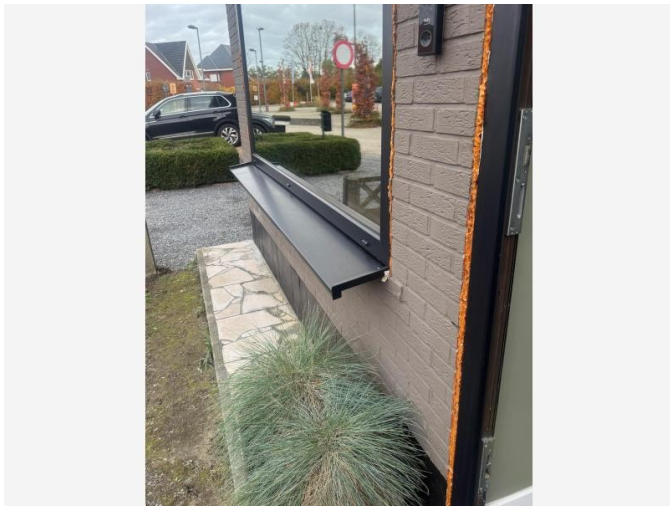
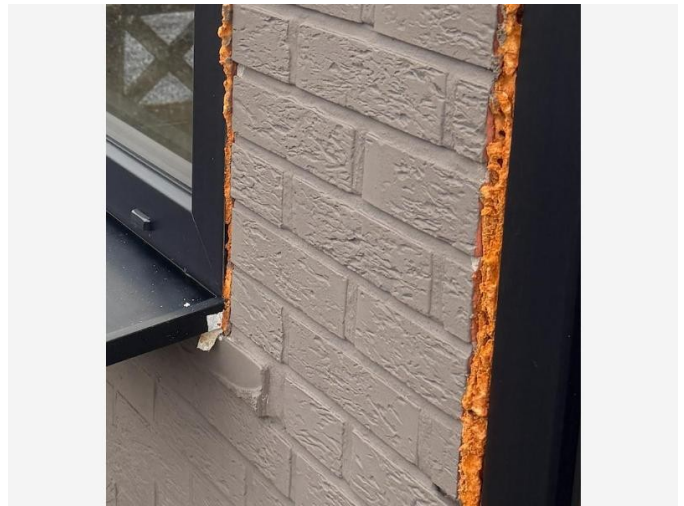
## Fiche 7: mastiek

| Beschrijving | Notitie | Terug te vinden op plannen |
|---|---|---|
| Fiche 7: mastiek | niet-asbestverdacht. | Plan 1.1: Gelijkvloers<br>Plan 1.2: 1ste verdieping |

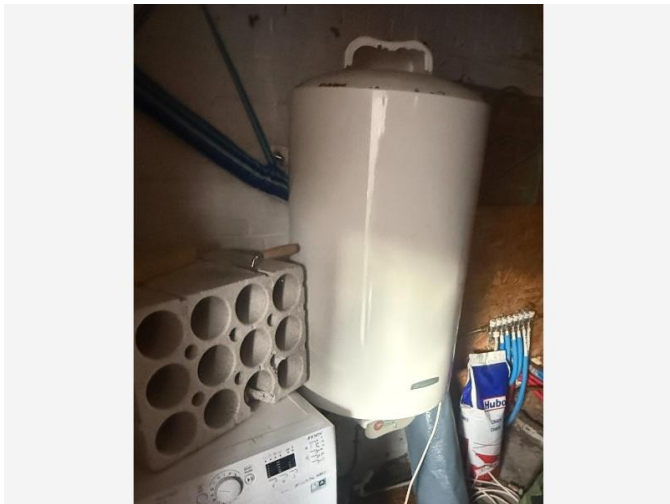
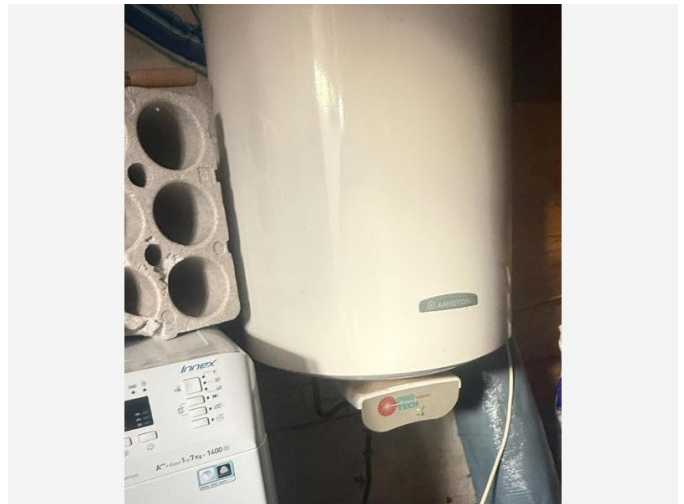
## Fiche 8: boiler

| Beschrijving | Notitie | Terug te vinden op plannen |
|---|---|---|
| Fiche 8: boiler | niet-asbestverdacht. | Plan 2.1: Bijgebouw |

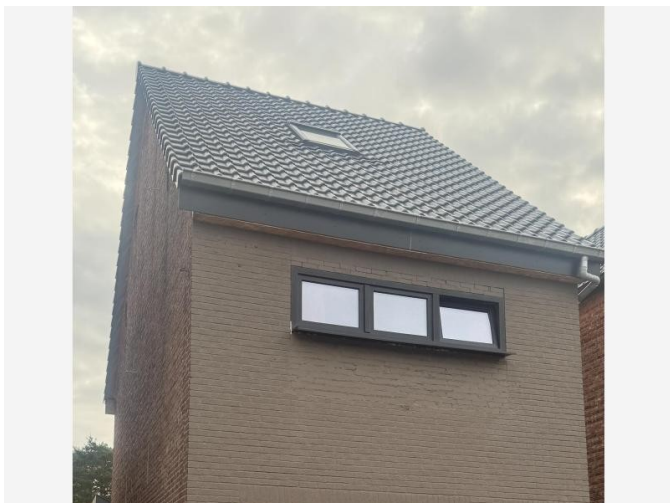
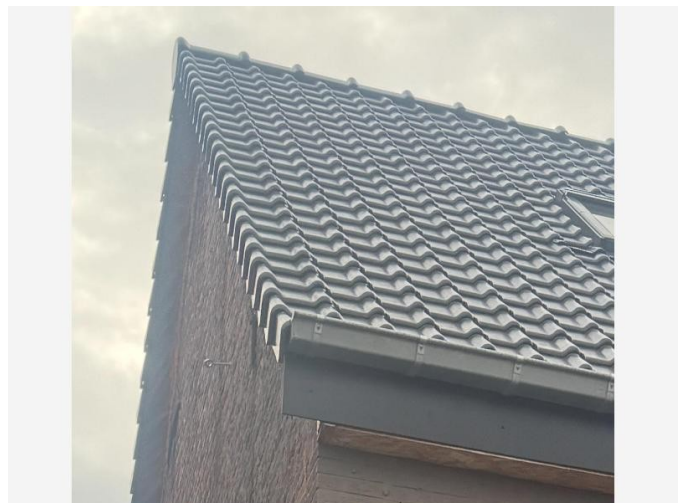
## Fiche 9: dak

| Beschrijving | Notitie | Terug te vinden op plannen |
|---|---|---|
| Fiche 9: dak | niet-asbestverdacht. | - |

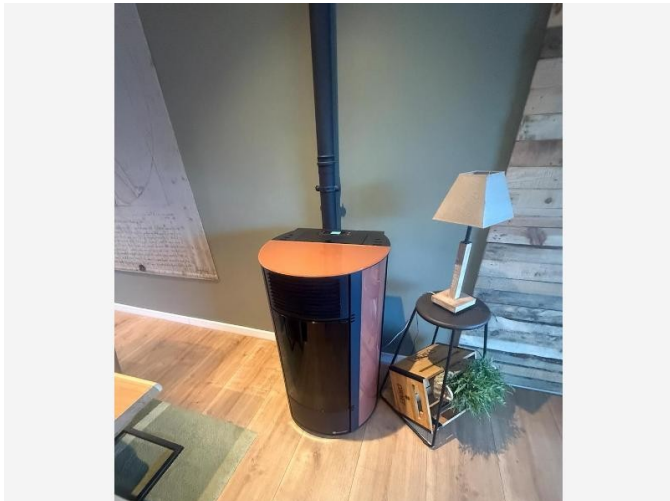
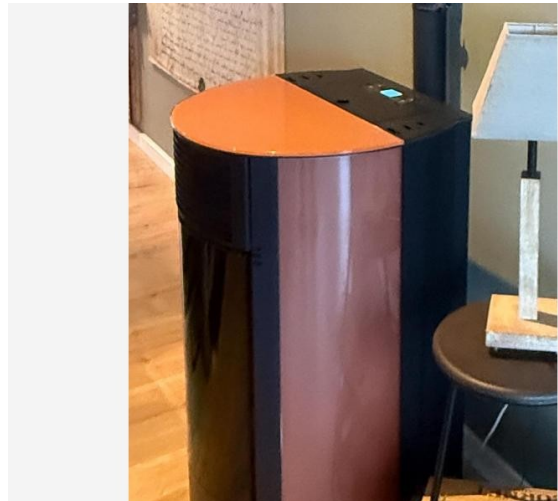
## Fiche 10: palletkachel

| Beschrijving | Notitie | Terug te vinden op plannen |
|---|---|---|
| Fiche 10: palletkachel | niet-asbestverdacht. | Plan 1.1: Gelijkvloers |

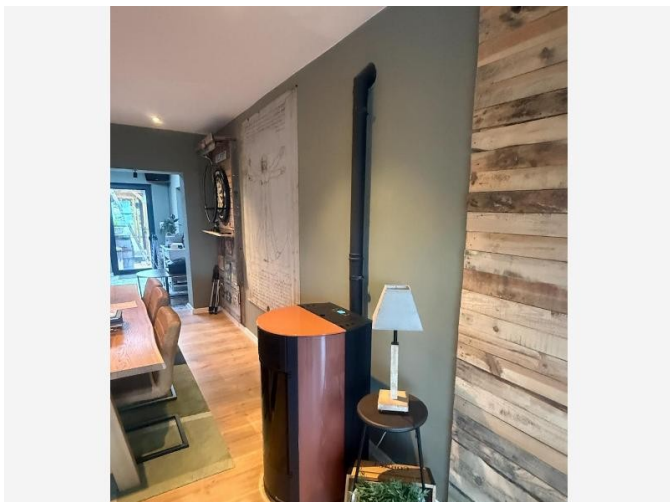
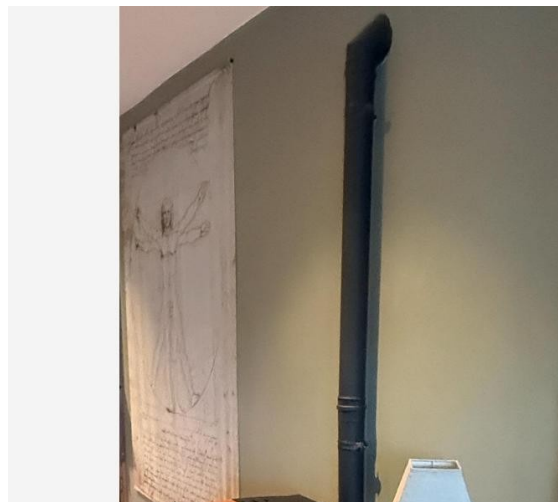
## Fiche 11: rookgaskanaal

| Beschrijving | Notitie | Terug te vinden op plannen |
|---|---|---|
| Fiche 11: rookgaskanaal | niet-asbestverdacht. | Plan 1.1: Gelijkvloers |
