# Asbestinventarisatetest

Mechelsesteenweg 26, 2220 Heist-op-den-Berg

Attestnummer : 20251029-000585.000

**Niet-asbestveilig**

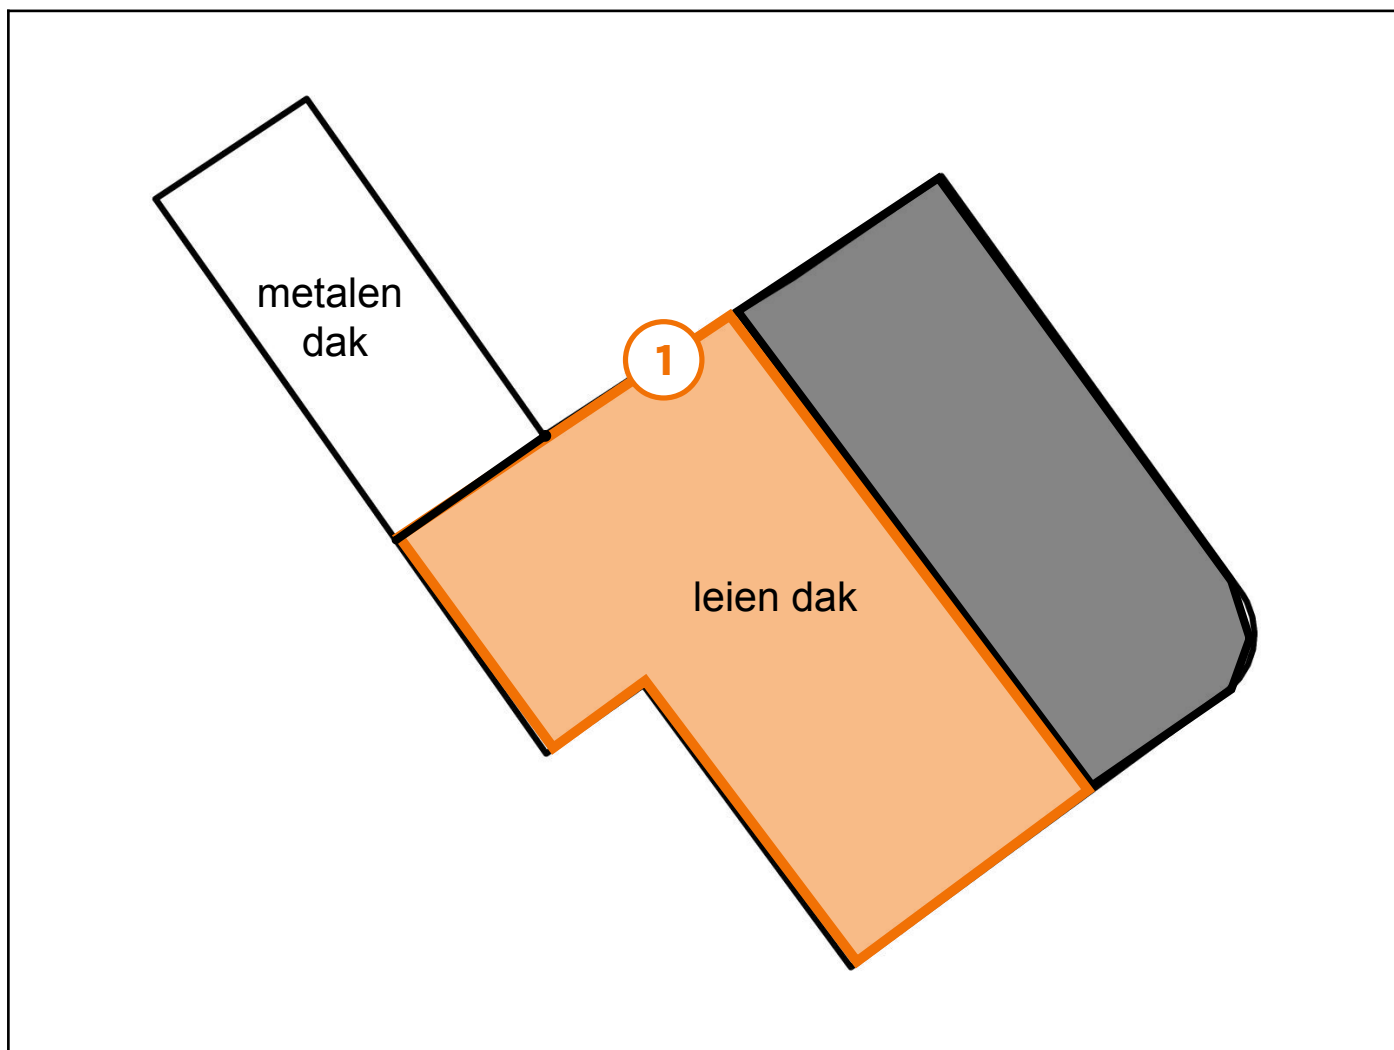
## Plan 1.5: Bovenaanzicht

| Beschrijving | Type | Actie |
|---|---|---|
| 1. leien dak | Asbestmateriaal | <a href="#">Verwijderen</a> |

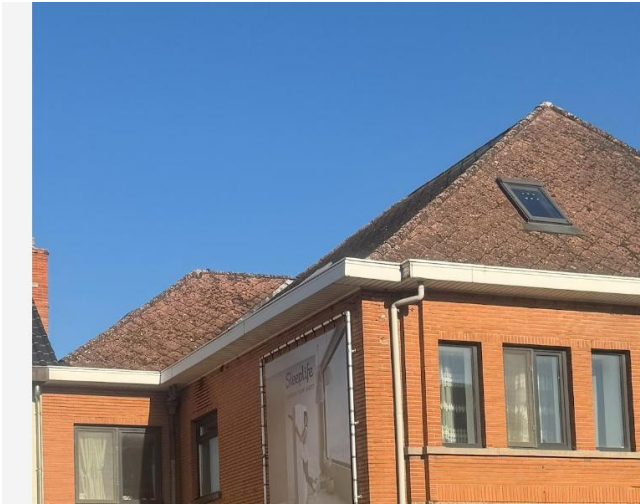
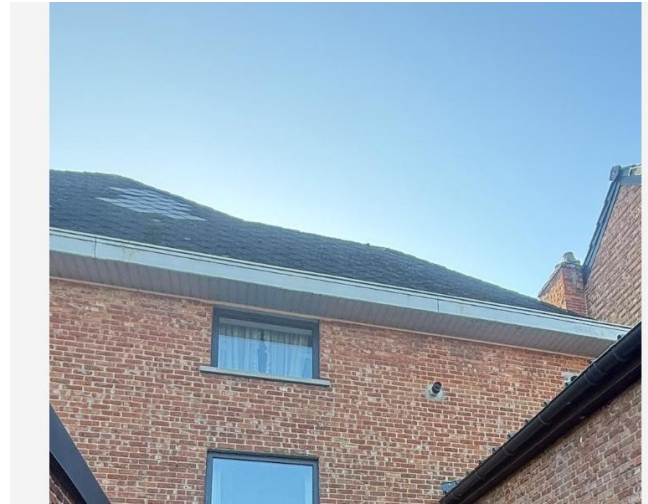
Het asbestmateriaal valt onder de mijlpaal van 2034.

| Eindbeoordeling materiaalrisico | Verhoogd materiaalrisico en/of verhoogde kans op vezelvrijgave |

| Asbestsoort (vezeltype) | Crocidoliet aanwezig |
| Asbestconcentratie | Laag (< 50%) |
| Toestand van het materiaal | Matig beschadigd, matig verweerd |

| Beschrijving | leien dak |
| Asbestmateriaal | Dak- en gevelbekleding - Lei, shingle |

Verwijderen

- Zorg voor een veilig beheer. Vermijd het beschadigen van het asbestmateriaal. Controleer de toestand jaarlijks op wijzigingen.
- Verwijder dit asbestmateriaal zo snel mogelijk. Volg de toestand goed op.
- Voer bijkomende staalname(s) uit.

- Eenvoudige handelingen: mag via doe-het-zelf of door werknemer(s) met opleidingsattest eenvoudige handelingen  
Hechtgebonden asbest die op een veilige manier verwijderd mag worden volgens richtlijnen éénvoudige handelingen.

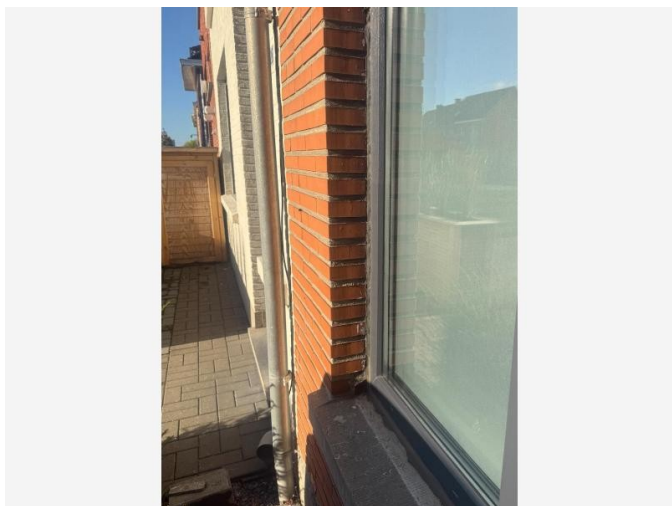
niet-asbestverdacht.

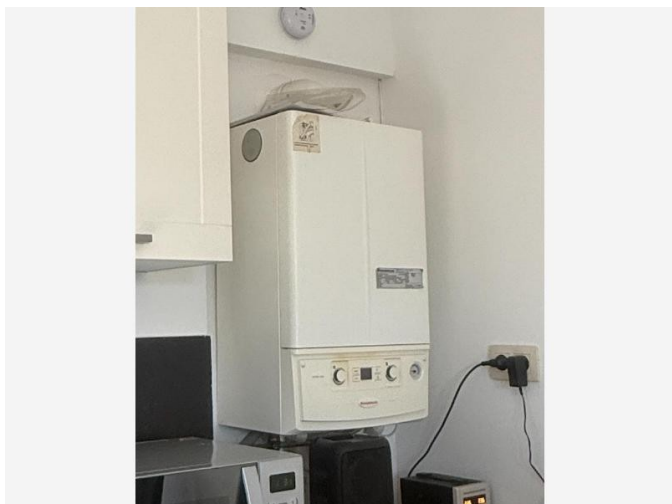
CALDAIA VICTRIX EXA 32 1 ERP G  
niet-asbestverdacht.

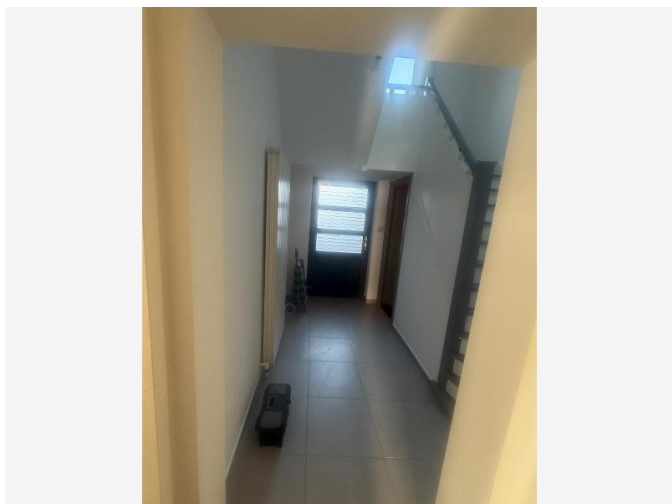
Alle muren zijn afgewerkt met gipskartonplaten.

Achter die platen zouden onderliggende asbestverdachte toepassingen aanwezig kunnen zijn.

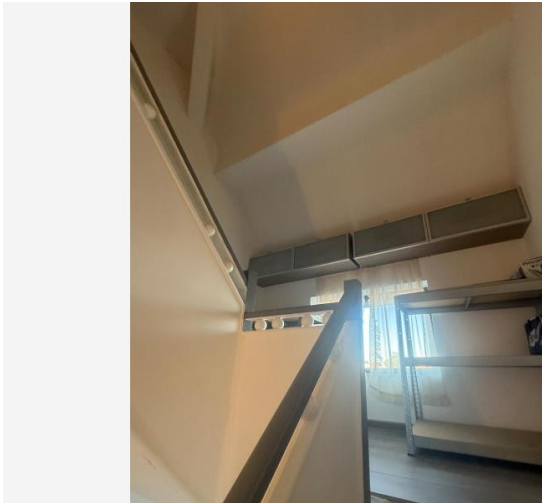
Alle plafonds zijn afgewerkt met gipskartonplaten.

Achter die platen zouden onderliggende asbestverdachte toepassingen aanwezig kunnen zijn.

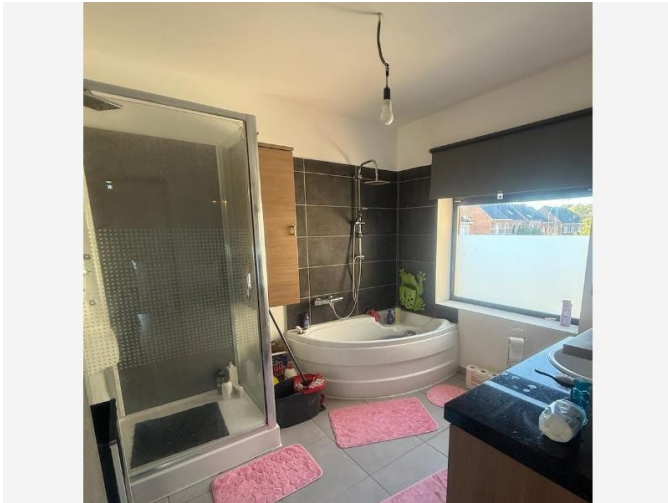
Achter de tegels zou asbestverdacht tegellijm aanwezig kunnen zijn.

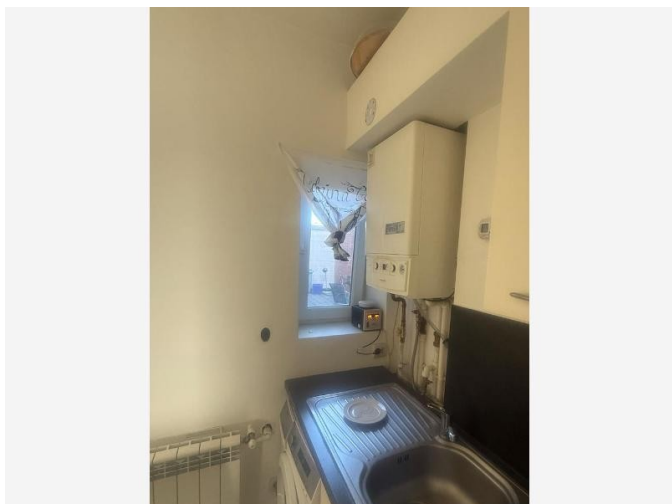
CALDAIA VICTRIX EXA 32 1 ERP G  
niet-asbestverdacht.

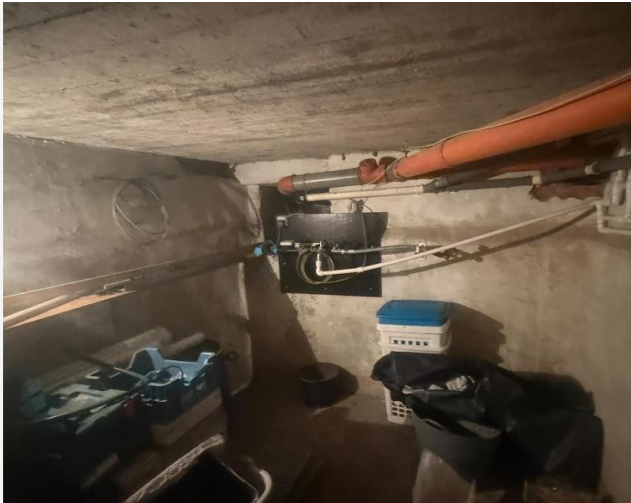
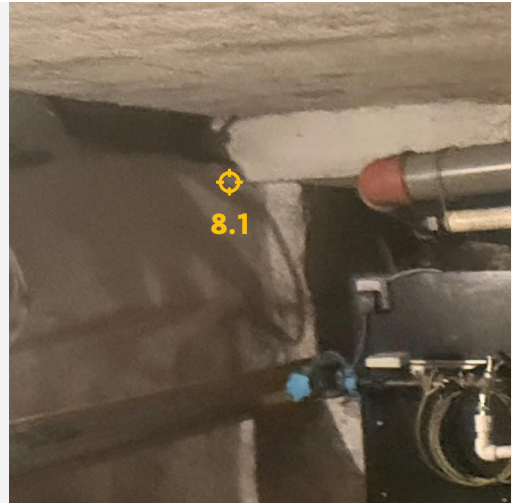
## Fiche 8: Smeerlaag kelder

Geen asbest

| # | Type | Referentie | Resultaat |
|---|---|---|---|
| 8.1 | Mengmonster | M02 | Geen asbest |

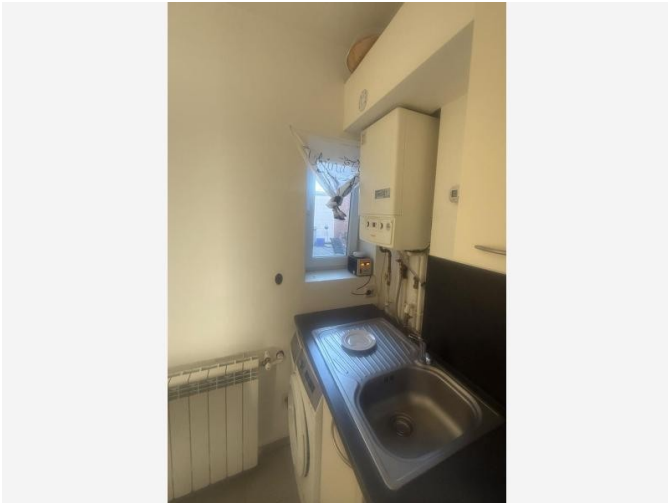
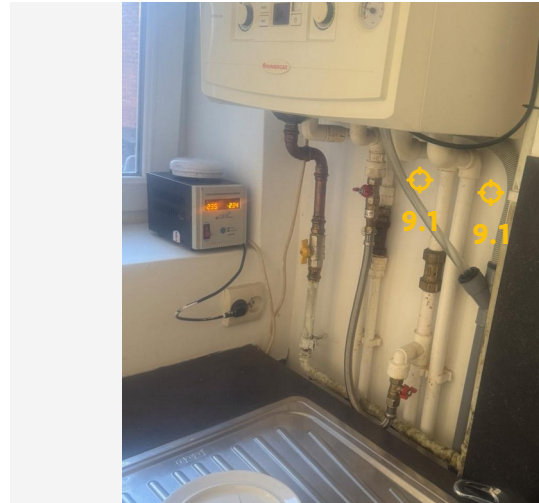
## Fiche 9: Pleister muur

Geen asbest

| # | Type | Referentie | Resultaat |
|---|---|---|---|
| 9.1 | Mengmonster | M01 | Geen asbest |

| Opmerking | Slechts ca. 1m2 muurwand is inspecteerbaar.<br>Alle andere wanden zijn afgewerkt met gipskartonplaten. |
