# Asbestinventarisatetest

Dijk 44, 2861 Sint-Katelijne-Waver

Attestnummer : 20251101-000824.000

**Niet-asbestveilig**

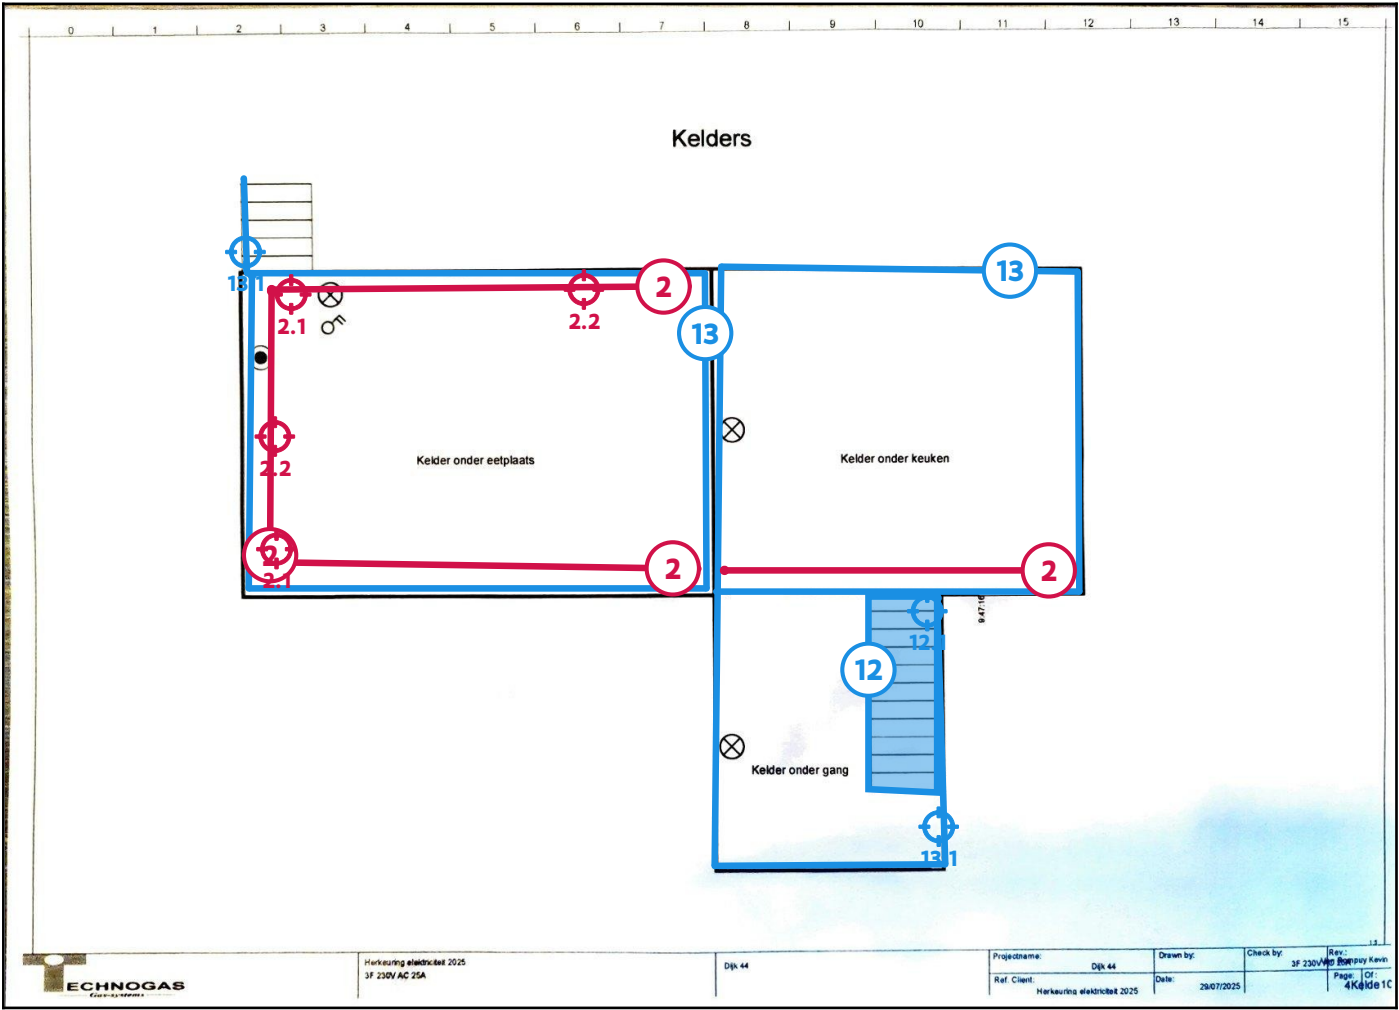
# Plan 1.2: Kelder -1

| Beschrijving | Type | Actie |
|---|---|---|
| 2. Gipsisolatie kelder 1 & 2 | Asbestmateriaal | Dringend verwijderen |

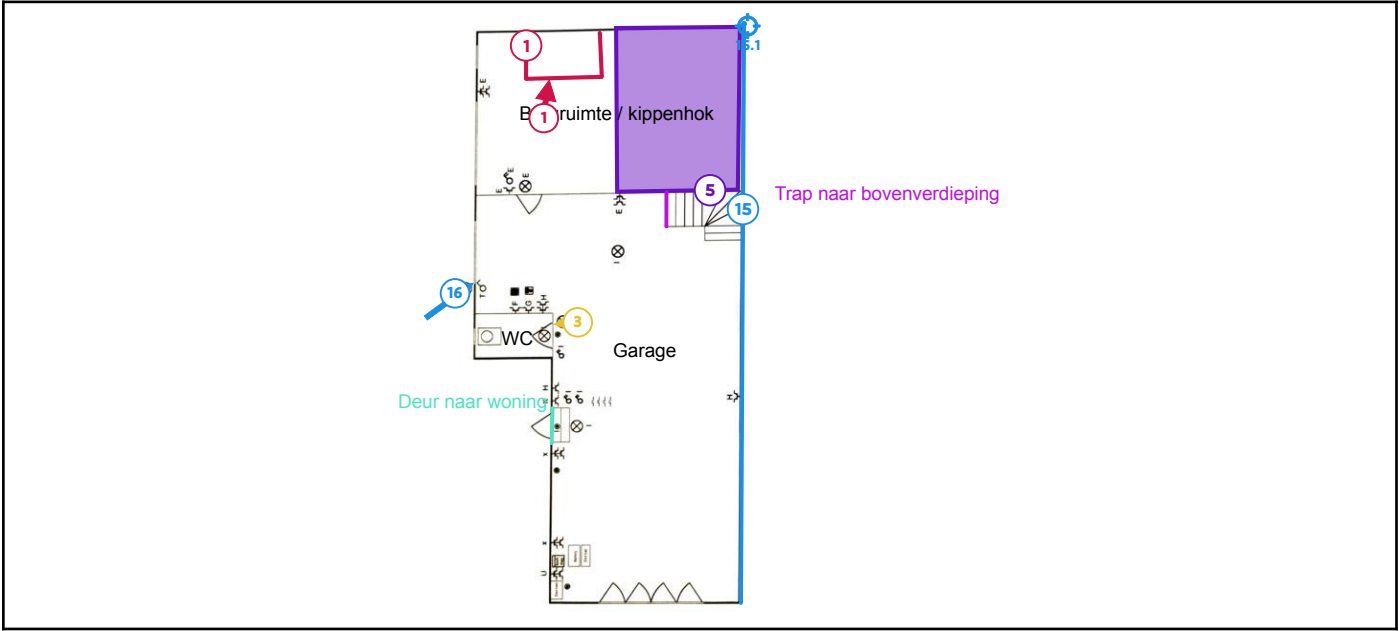
# Plan 1.5: GLV (deel 2)

| Beschrijving | Type | Actie |
|---|---|---|
| 1. Kit glas/schrijnwerk kippenhok | Asbestmateriaal | Dringend verwijderen |
| 3. Bakeliet schakelaars (zolderkamer 1, badkamer en garage) | Asbestmateriaal | Zorgvuldig beheren |
| 5. Bovenverdieping aanbouw | Beperking | - |

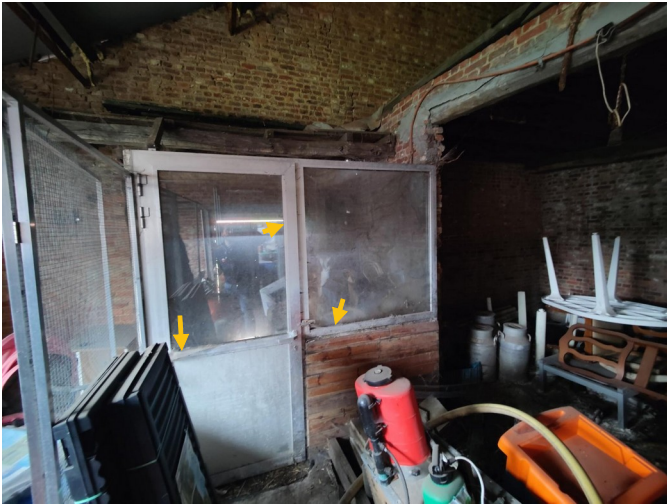
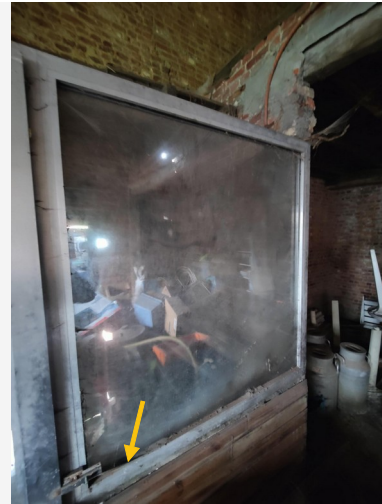
Het asbestmateriaal valt onder de mijlpaal van 2040.

**Dringend verwijderen**

| Eindbeoordeling materiaalarisico | Hoog materiaalarisico en/of hoge kans op vezelvrijgave |

| Gebondenheid | Categorie 1: hechtgebonden in oorsprong |
| Asbestsoort (vezeltype) | Crocidoliet aanwezig |
| Asbestconcentratie | Laag (< 50%) |
| Afschermingsgraad van het gehele materiaal | Geheel of deels (ook) vrij aan de binnenlucht |
| Toestand van het materiaal | Matig beschadigd, matig verweerd |

| Beschrijving | Kit glas/schrijnwerk kippenhok |
| Asbestmateriaal | In-situ afwerkingslagen - Pasta, stopverf, voegsel, stopsel, vulsel, mastiek, kitten, ... |

- Verwijder dit asbestmateriaal zo snel mogelijk. Volg de toestand goed op.
- Voer bijkomende staalname(s) uit.

- Eenvoudige handelingen: mag via doe-het-zelf of door werknemer(s) met opleidingsattest eenvoudige handelingen  
Als dit materiaal verwijderd kan worden zonder het te breken, te beschadigen... , dan mag met dit met eenvoudige handelingen.  
Vermijd stofvorming en stofverspreiding op elk moment van de werken. Bevochtig of fixeer het materiaal.  
Het gebruik van sneldraaiende werktuigen (boormachine, slijpschijf, hogedrukreiniger...) is verboden.  
Zorg voor gepaste persoonlijke beschermingsmiddelen: minimaal FFP3-mondmasker (EN 149), wegwerpovertrek met kap (minimaal Cat III, type 5/6), wegwerphandschoenen en overschoenen of afspoelbaar schoeisel.  
Afval: particulieren kunnen dit verpakt aanbieden bij hun recyclagepark (raadpleeg de voorwaarden van uw

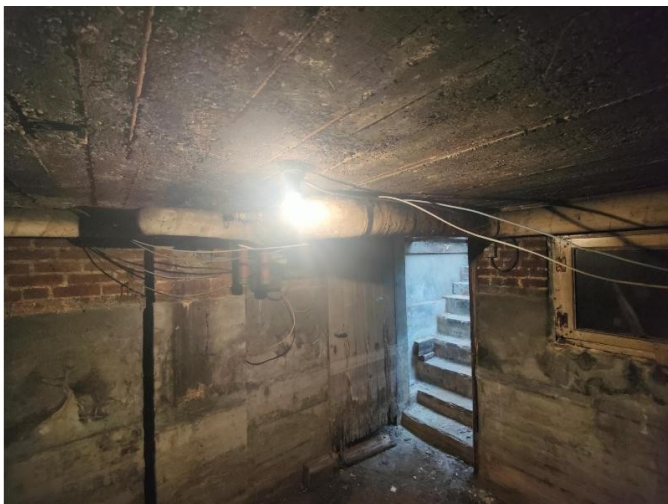
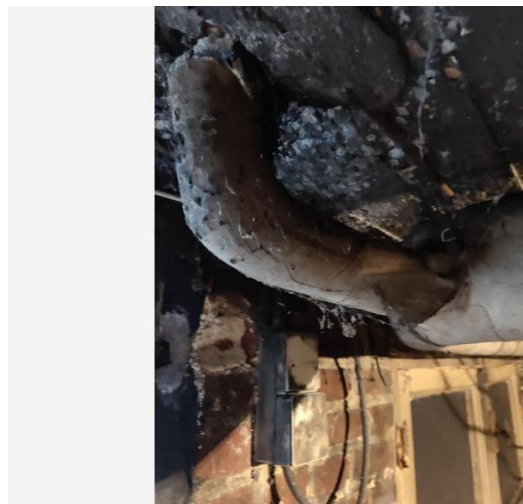
Het asbestmateriaal valt onder de mijlpaal van 2034.

**Dringend verwijderen**

| Eindbeoordeling materiaalrisico | Hoog materiaalrisico en/of hoge kans op vezelvrijgave |

| Gebondenheid | Categorie 2: niet-hechtgebonden met matrix |
| Asbestsoort (vezeltype) | Amfibool aanwezig, uitgezonderd crocidoliet |
| Asbestconcentratie | Hoog ( $\geq 50\%$ ) |
| Afschermingsgraad van het gehele materiaal | Geheel of deels (ook) vrij aan de binnenlucht |
| Toestand van het materiaal | Matig beschadigd, matig verweerd |

| # | Type | Referentie | Resultaat |
|---|---|---|---|
| 2.1 | Mengmonster | A3B | Chrysotiel, Amosiet |
| 2.2 | Mengmonster | A3R | Chrysotiel, Amosiet |

| Beschrijving | Gipsisolatie kelder 1 & 2 |
| Asbestmateriaal | In-situ afwerkingslagen - Thermische isolatie |
| Gebondenheid op basis van bindmiddel | Niet-hechtgebonden |
| Hoeveelheid (lengte - omtrek - dikte - aantal) | <ul style="list-style-type: none"><li>• 19,00 m - 60,00 cm - 2,00 cm - 1 stuk</li></ul> |

- Verwijder dit asbestmateriaal zo snel mogelijk. Volg de toestand goed op.

- Hermetische zone (erkend asbestverwijderaar)  
Dit betreft een niet-hechtgebonden asbestmateriaal. Het verwijderen van deze toepassing kan een grote vezelvrijgave tot gevolg hebben. Deze toepassing kan enkel verwijderd worden in een hermetische zone door een erkend asbestverwijderaar..

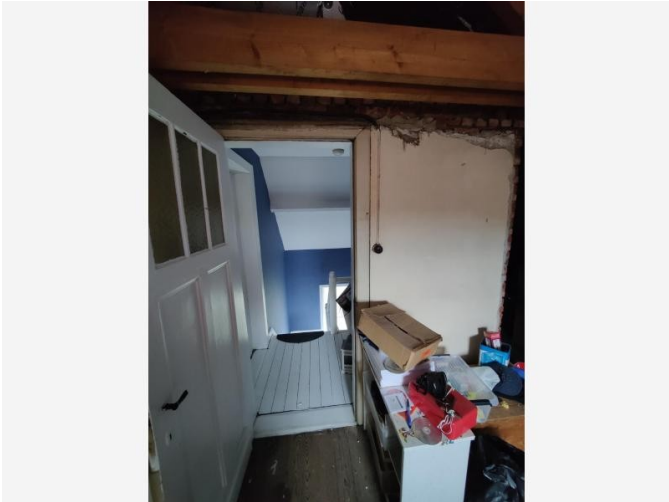
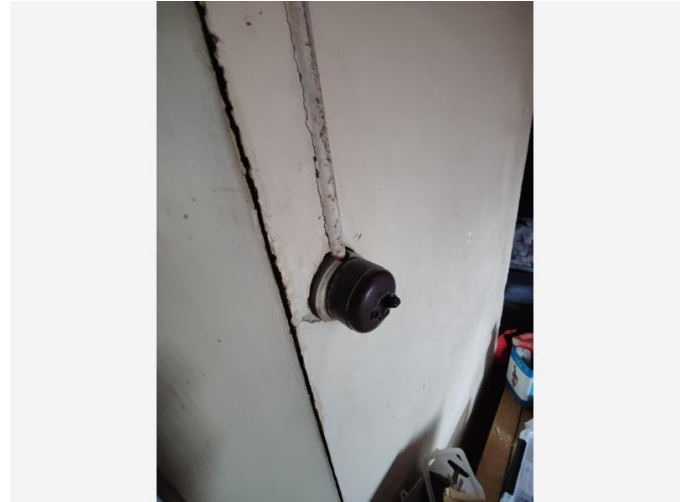
## Fiche 3: Bakeliet schakelaars (zolderkamer 1, badkamer en garage)

Het asbestmateriaal valt onder de mijlpaal van 2040.

Zorgvuldig beheren

| Eindbeoordeling materiaalrisico | Laag materiaalrisico en/of verlaagde kans op vezelvrijgave |

| Gebondenheid | Categorie 1: hechtgebonden in oorsprong |
| Asbestsoort (vezeltype) | Crocidoliet aanwezig |
| Toestand van het materiaal | Onbeschadigd, niet verweerd |

| Beschrijving | Bakeliet schakelaars (zolderkamer 1, badkamer en garage) |

- Zorg voor een veilig beheer. Vermijd het beschadigen van het asbestmateriaal. Controleer de toestand jaarlijks op wijzigingen.
- Voer bijkomende staalname(s) uit.

- Eenvoudige handelingen: mag via doe-het-zelf of door werknemer(s) met opleidingsattest eenvoudige handelingen  
Als dit materiaal verwijderd kan worden zonder het te breken, te beschadigen... , dan mag met dit met eenvoudige handelingen.

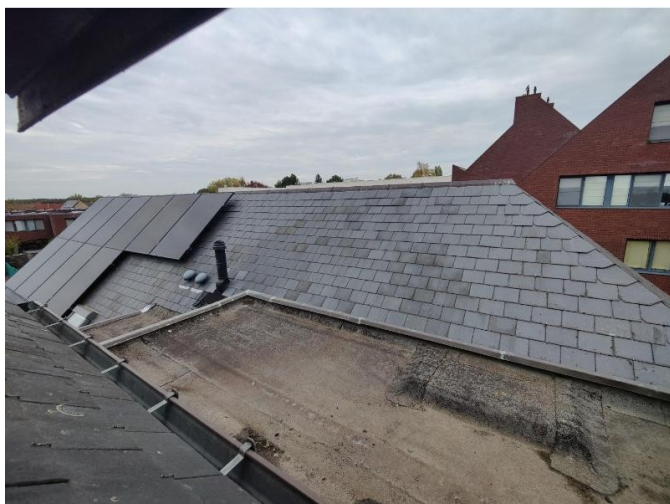
Situeringsfoto

**Reden:** Het te onderzoeken materiaal situeert zich hoger dan 3,50 m te rekenen vanaf een veilige ondergrond

**Uitleg van de asbestdeskundige:** Locatie: Plat dak, zichtbaar vanuit dakraam op de tweede verdieping.

Beschrijving materiaal: Donkergrijze bitumineuze dakafdichting (roofing). De dakopbouw is niet rechtstreeks bereikbaar. Visueel waargenomen vanuit het dakraam.

Toegankelijkheid: Beperkt – dak niet betreden of bemonsterd wegens hoogte en veiligheidsrisico.

Asbestverdacht: Ja, vermoed asbesthoudend op basis van ouderdom van het gebouw en uitzicht van het materiaal (bitumineuze dakafdichting met typische structuur).

Risico-inschatting: Laag risico bij normale bewoning; geen directe blootstelling zolang de dakafdichting intact blijft.

Opmerkingen / fotoverwijzing: Foto genomen vanuit dakraam, zicht op dakvlak. Geen schade of losse delen zichtbaar.

Aanbeveling: Indien dakrenovatie, afbraak of werken aan de dakafdichting gepland worden, dient vooraf een destructief onderzoek uitgevoerd te worden met staalname om de samenstelling te bevestigen.

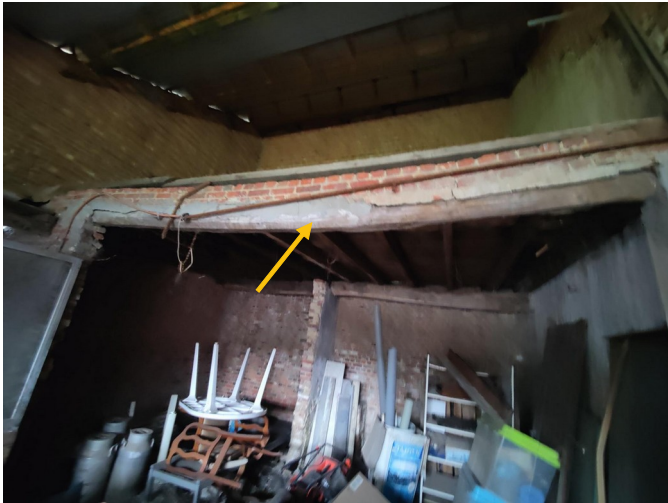
Situeringsfoto

**Reden:** Het onderzoek kan niet uitgevoerd worden binnen de bepalingen van de Welzijnswet

**Uitleg van de asbestdeskundige:** Niet toegankelijk – de vloer is zwaar verweerd, gedeeltelijk rot en vervormd. Betreding houdt een reëel instortings- en valrisico in.

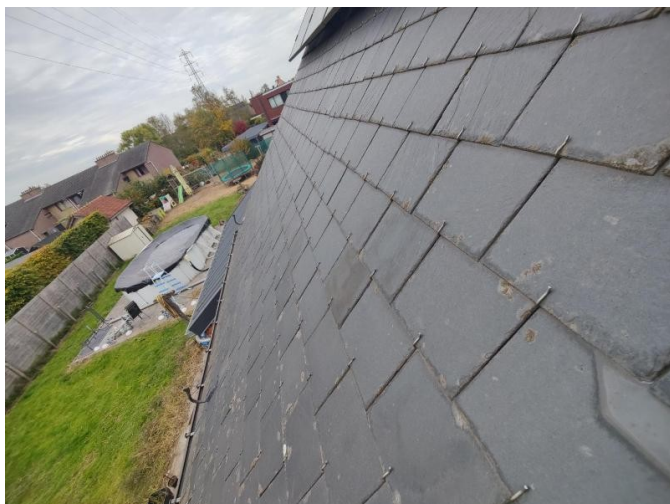
Vrije foto

Hoofddak in natuurleien, niet asbestverdacht.

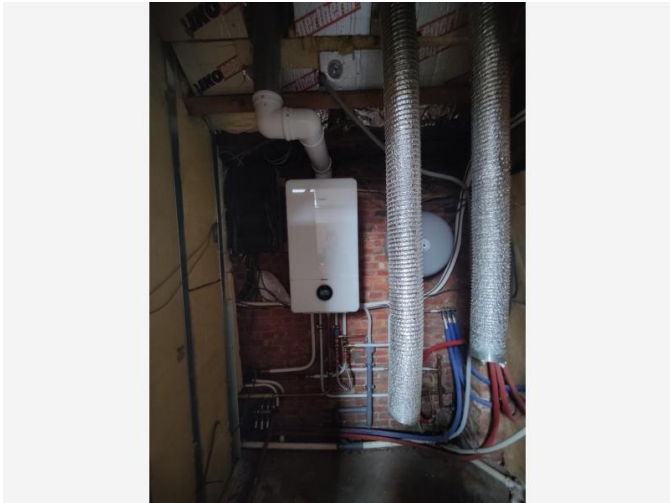
Vrije foto

Verwarmingsinstallatie niet verdacht (bouwjaar > 2001)
