# Asbestinventarisatetest

Westerlosesteenweg 83, 2220 Heist-op-den-Berg

Attestnummer : 20251101-000546.000

**Niet-asbestveilig**

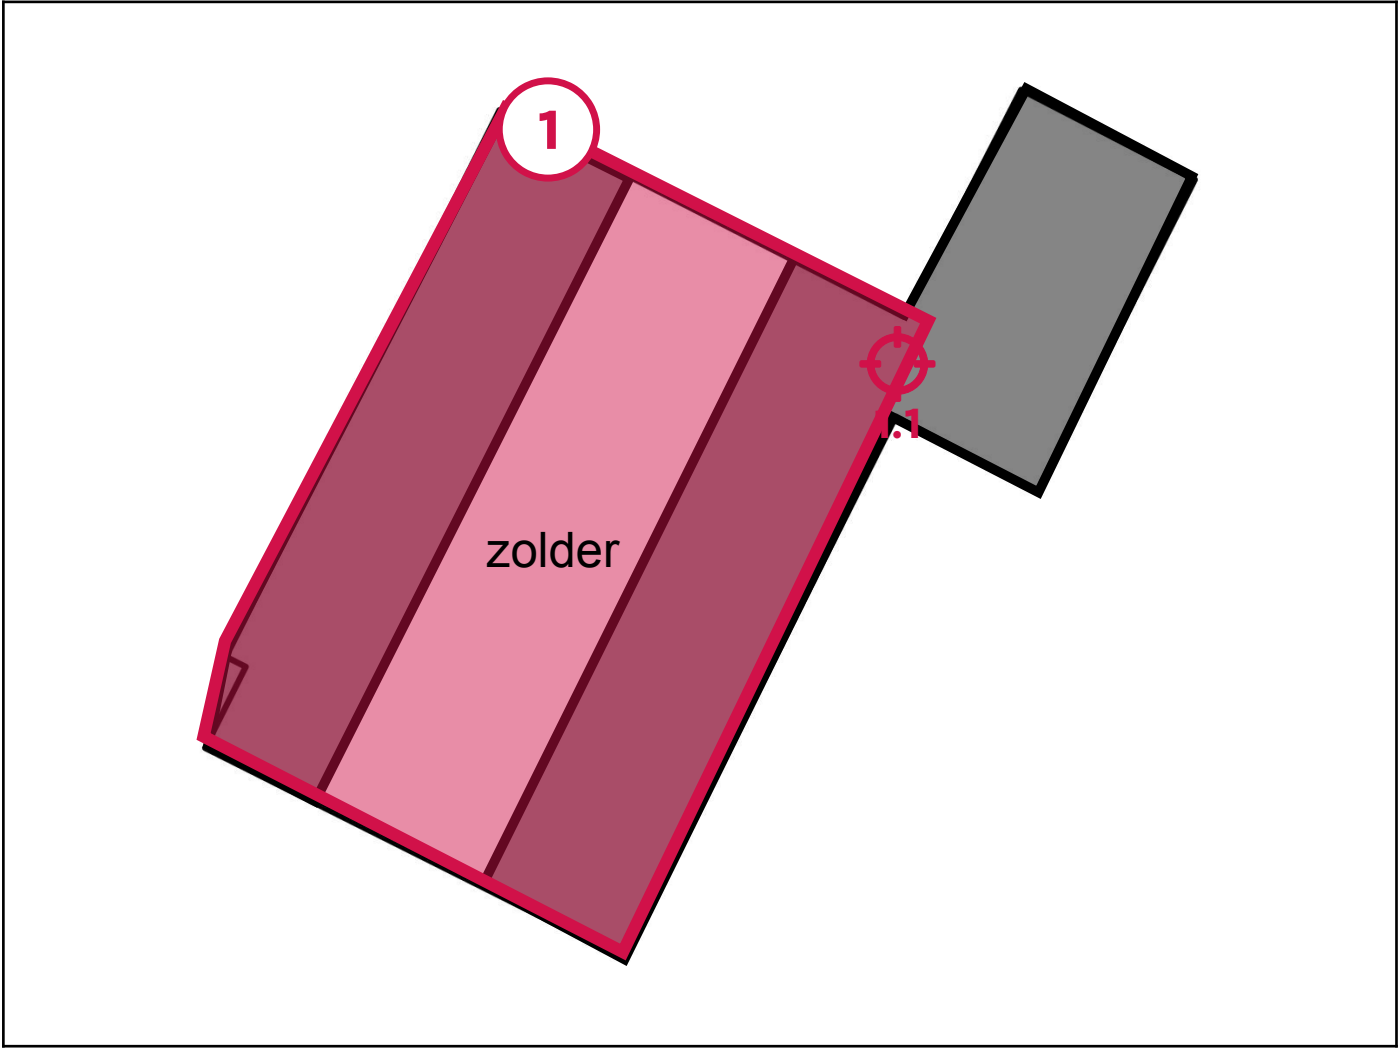
# Plan 1.8: Zolder

| Beschrijving | Type | Actie |
|---|---|---|
| 1. dakleien | Asbestmateriaal | Dringend verwijderen |
| 1.1 Code: M04 | Puntmonster | - |

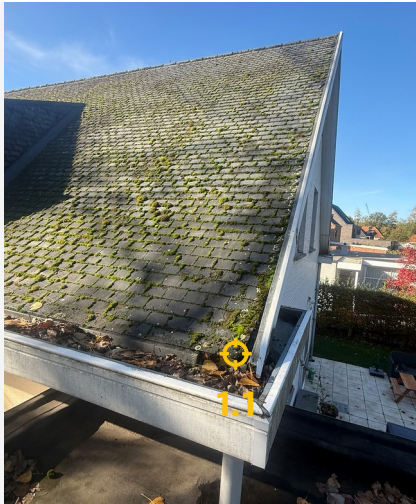
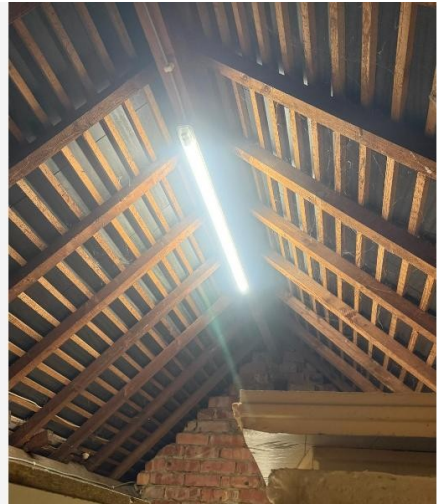
Het asbestmateriaal valt onder de mijlpaal van 2034.

| Eindbeoordeling materiaalrisico | Hoog materiaalrisico en/of hoge kans op vezelvrijgave |

| Gebondenheid | Categorie 1: hechtgebonden in oorsprong |
| Asbestsoort (vezeltype) | Crocidoliet aanwezig |
| Asbestconcentratie | Laag (< 50%) |
| Afschermingsgraad van het gehele materiaal | Geheel of deels (ook) vrij aan de binnenlucht |
| Toestand van het materiaal | Matig beschadigd, matig verweerd |

| # | Type | Referentie | Resultaat |
|---|---|---|---|
| 1.1 | Puntmonster | M04 | Chrysotiel, Crocidoliet |

| Beschrijving | dakleien |
| Asbestmateriaal | Dak- en gevelbekleding - Lei, shingle |
| Hoeveelheid (oppervlakte - aantal) | <ul style="list-style-type: none"><li>• 140,00 m<sup>2</sup> - 1 stuk</li></ul> |

**Dringend verwijderen**

- Zorg voor een veilig beheer. Vermijd het beschadigen van het asbestmateriaal. Controleer de toestand jaarlijks op wijzigingen.
- Verwijder dit asbestmateriaal zo snel mogelijk. Volg de toestand goed op.

- Eenvoudige handelingen: mag via doe-het-zelf of door werknemer(s) met opleidingsattest eenvoudige handelingen  
Hechtgebonden asbest die op een veilige manier verwijderd mag worden volgens richtlijnen éénvoudige handelingen.

Zorg ervoor dat het materiaal goed gefixeerd is en draag de aanbevolen beschermende kledij:

- FFP3 wegwerpmasker of halfgelaatsmasker met P3-filter

- Tyvek CAT III, type 5/6
- Handschoenen
- ...

Voer het verwijderde materiaal af in een zak / container met vermelding van asbesthoudend materiaal en breng het naar een erkende verwerker.

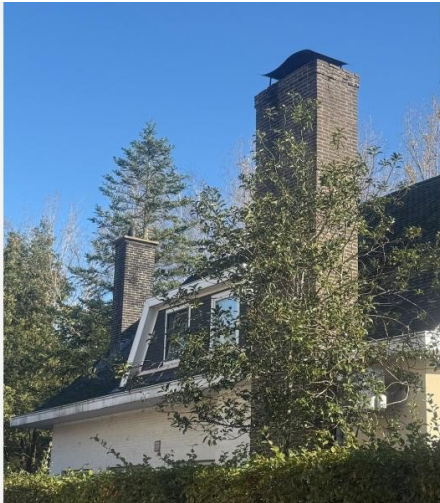
*Situeringsfoto*

**Reden:** Het te onderzoeken materiaal situeert zich hoger dan 3,50 m te rekenen vanaf een veilige ondergrond

**Uitleg van de asbestdeskundige:** hoogte hoger dan 3,50m.

visueel niet-asbestverdacht.

er zouden alsnog asbestverdachte toepassingen aanwezig zijn in de schoorsteen zelf.

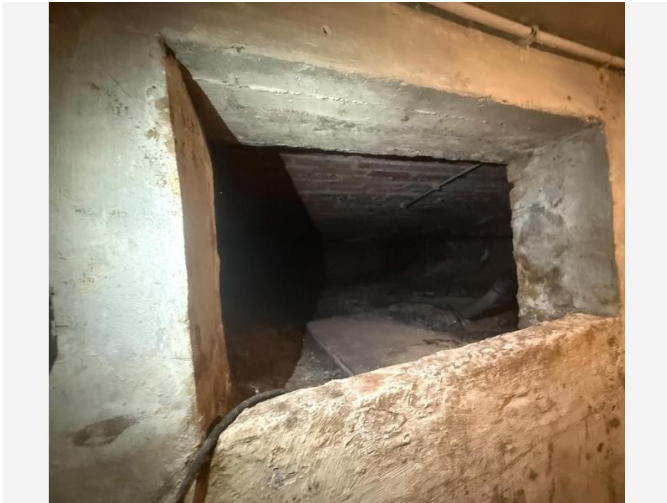
*Situeringsfoto*

**Reden:** Het onderzoek kan niet uitgevoerd worden binnen de bepalingen van de Welzijnswet

**Uitleg van de asbestdeskundige:** hoogte lager dan 1,50m.

geen asbestverdachte toepassingen waargenomen.

er kunnen asbestverdachte toepassingen aanwezig zijn.

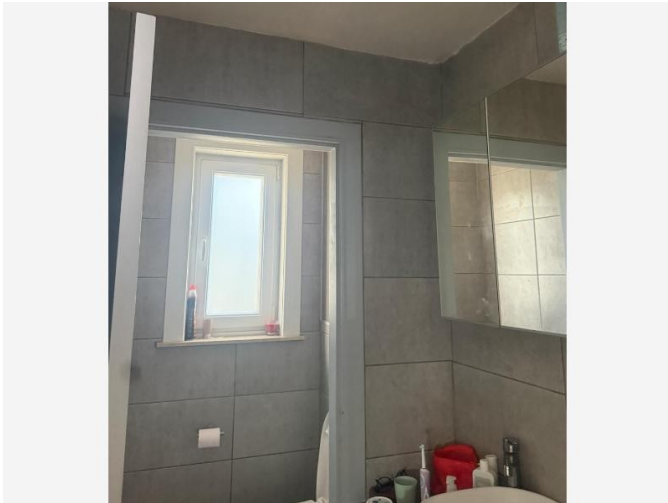
Vrije foto

Achter de tegels zou asbestverdacht tegellijm aanwezig kunnen zijn.

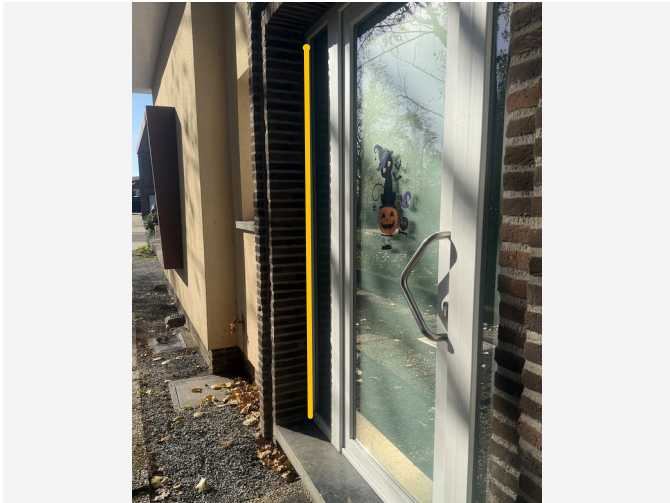
Vrije foto

niet-asbestverdacht.

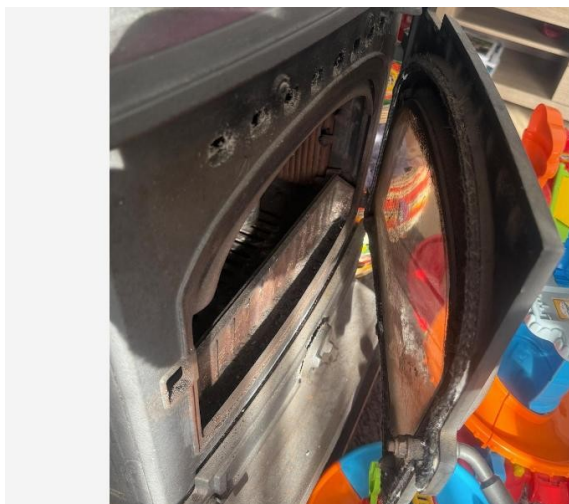
Vrije foto

niet-asbestverdacht.

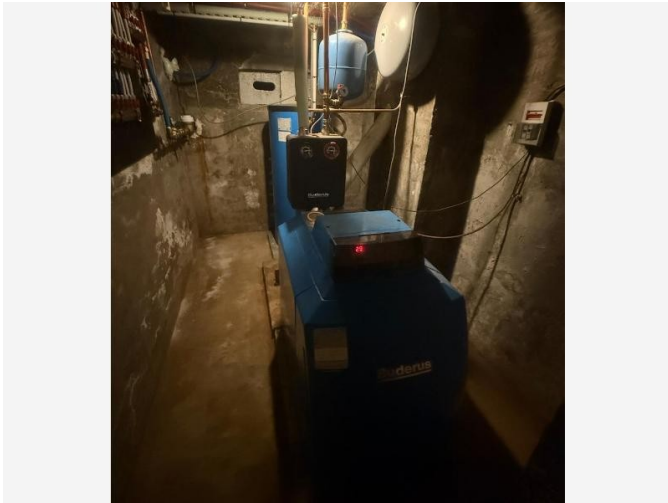
Vrije foto

Geplaatst in 2017.  
niet-asbestverdacht.

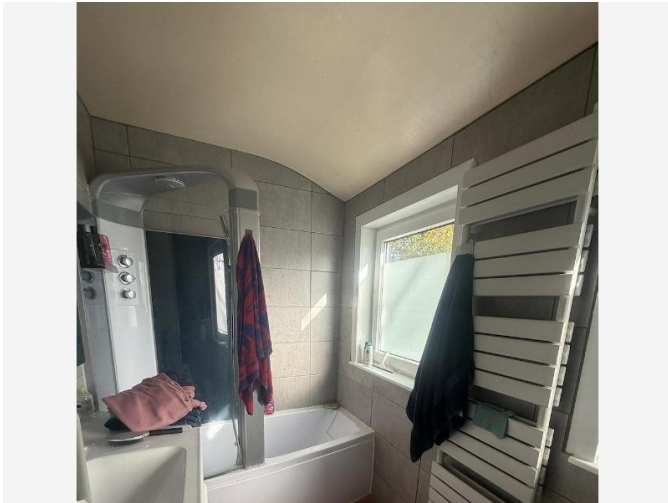
Vrije foto

Achter het vals plafond zouden asbestverdachte toepassingen aanwezig kunnen zijn.

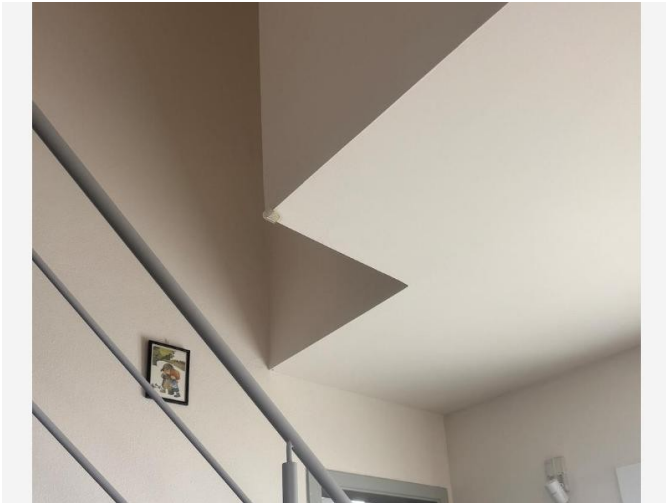
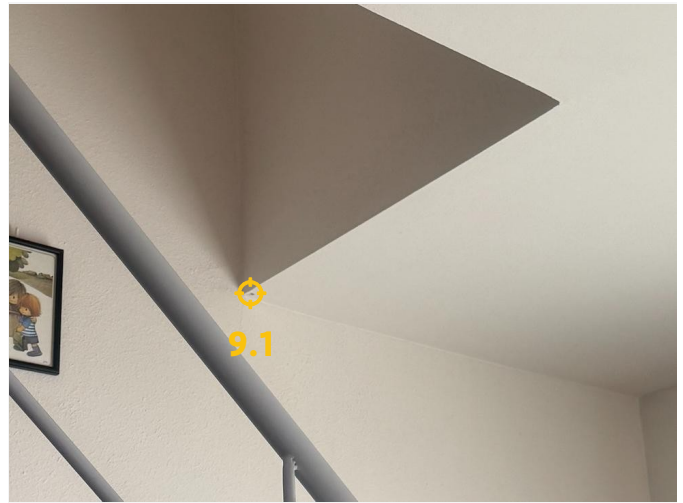
## Fiche 9: pleister plafond

Geen asbest

| # | Type | Referentie | Resultaat |
|---|---|---|---|
| 9.1 | Mengmonster | M02 | Geen asbest |

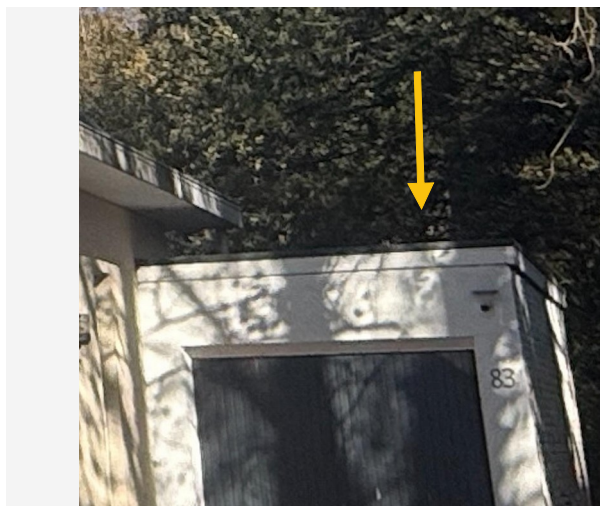
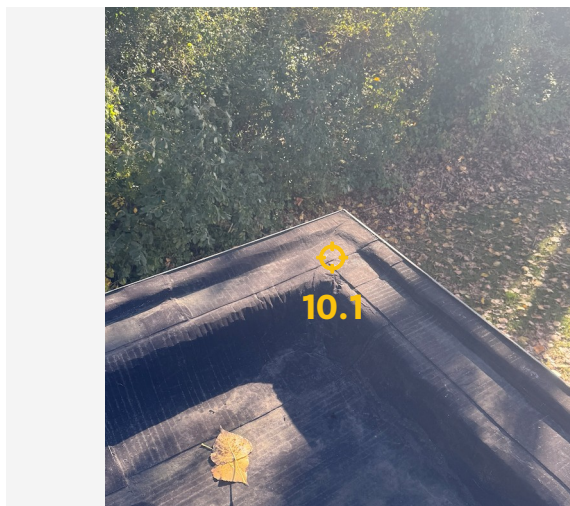
## Fiche 10: roofing garage

Geen asbest

| # | Type | Referentie | Resultaat |
|---|---|---|---|
| 10.1 | Puntmonster | M03 | Geen asbest |

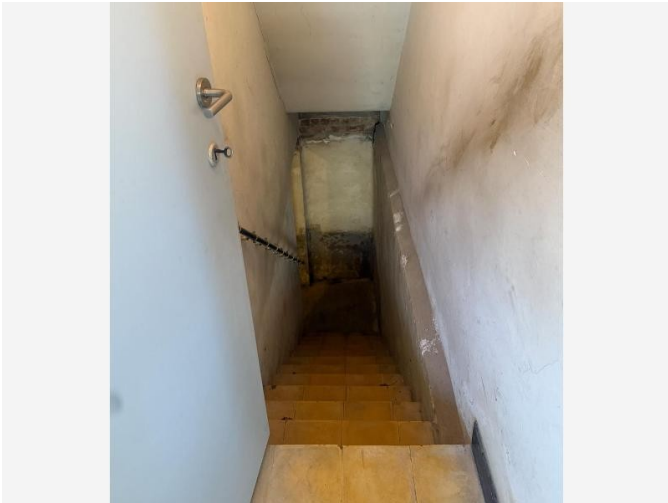
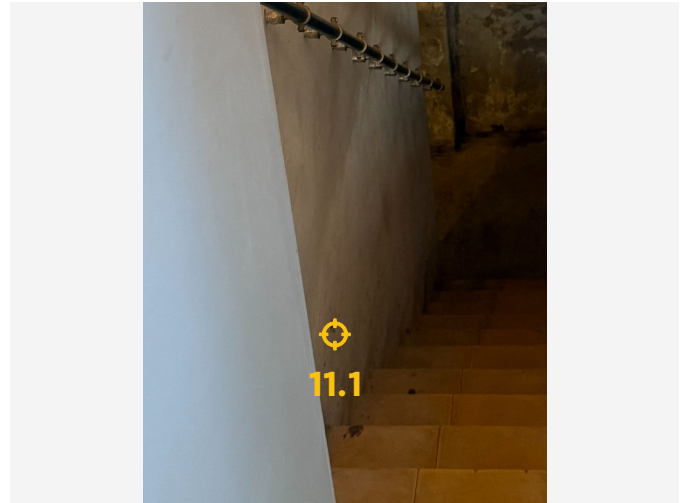
## Fiche 11: smeerlaag kelder

Geen asbest

| # | Type | Referentie | Resultaat |
|---|---|---|---|
| 11.1 | Mengmonster | M07 | Geen asbest |

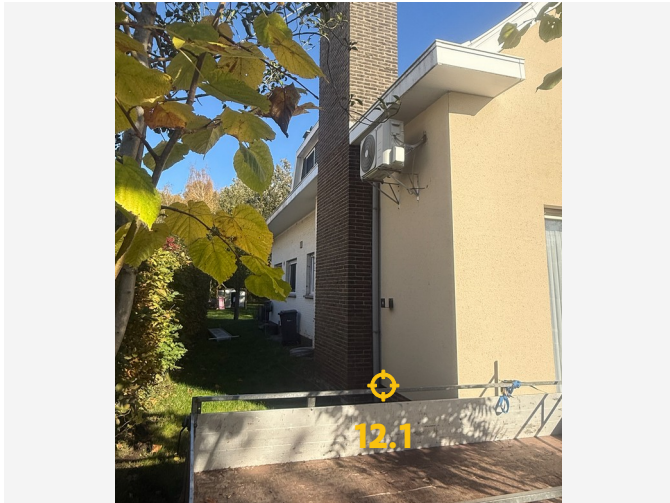
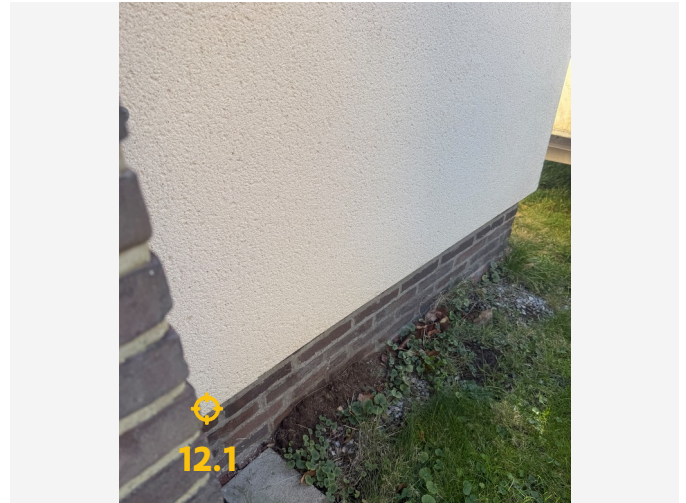
## Fiche 12: crepi

Geen asbest

| # | Type | Referentie | Resultaat |
|---|---|---|---|
| 12.1 | Mengmonster | M05 | Geen asbest |

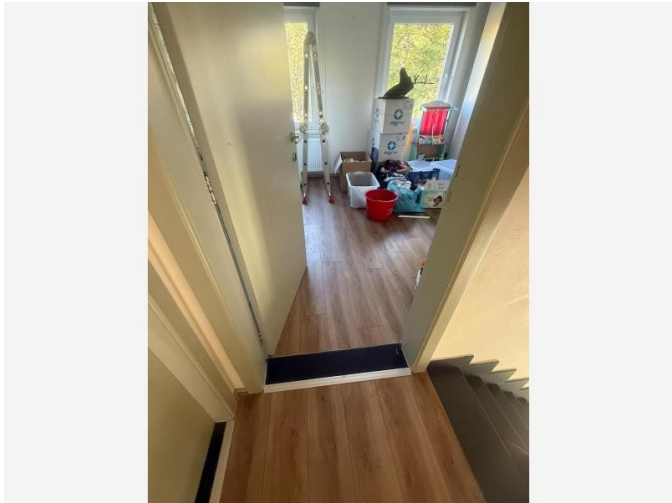
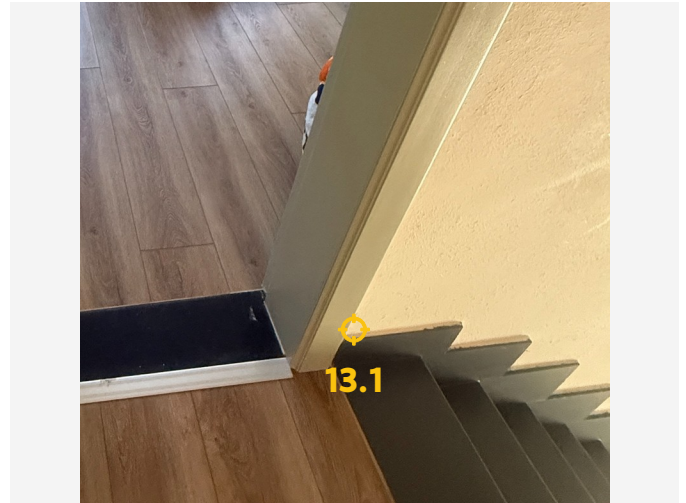
## Fiche 13: pleister muren

Geen asbest

| # | Type | Referentie | Resultaat |
|---|---|---|---|
| 13.1 | Mengmonster | M01 | Geen asbest |

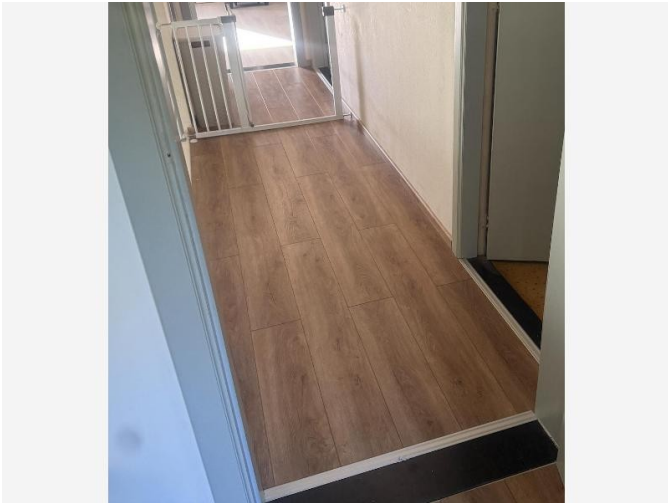
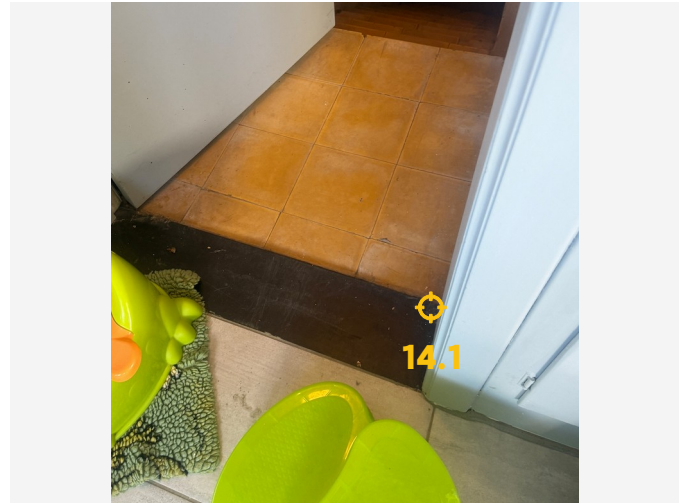
## Fiche 14: deurdorpels (11)

Geen asbest

| # | Type | Referentie | Resultaat |
|---|---|---|---|
| 14.1 | Puntmonster | M06 | Geen asbest |
