# Asbestinventarisat attest

Dalenborchstraat 8/102, 2800 Mechelen

Attestnummer : 20250903-000408.000

Uitgegeven op : 03.09.2025

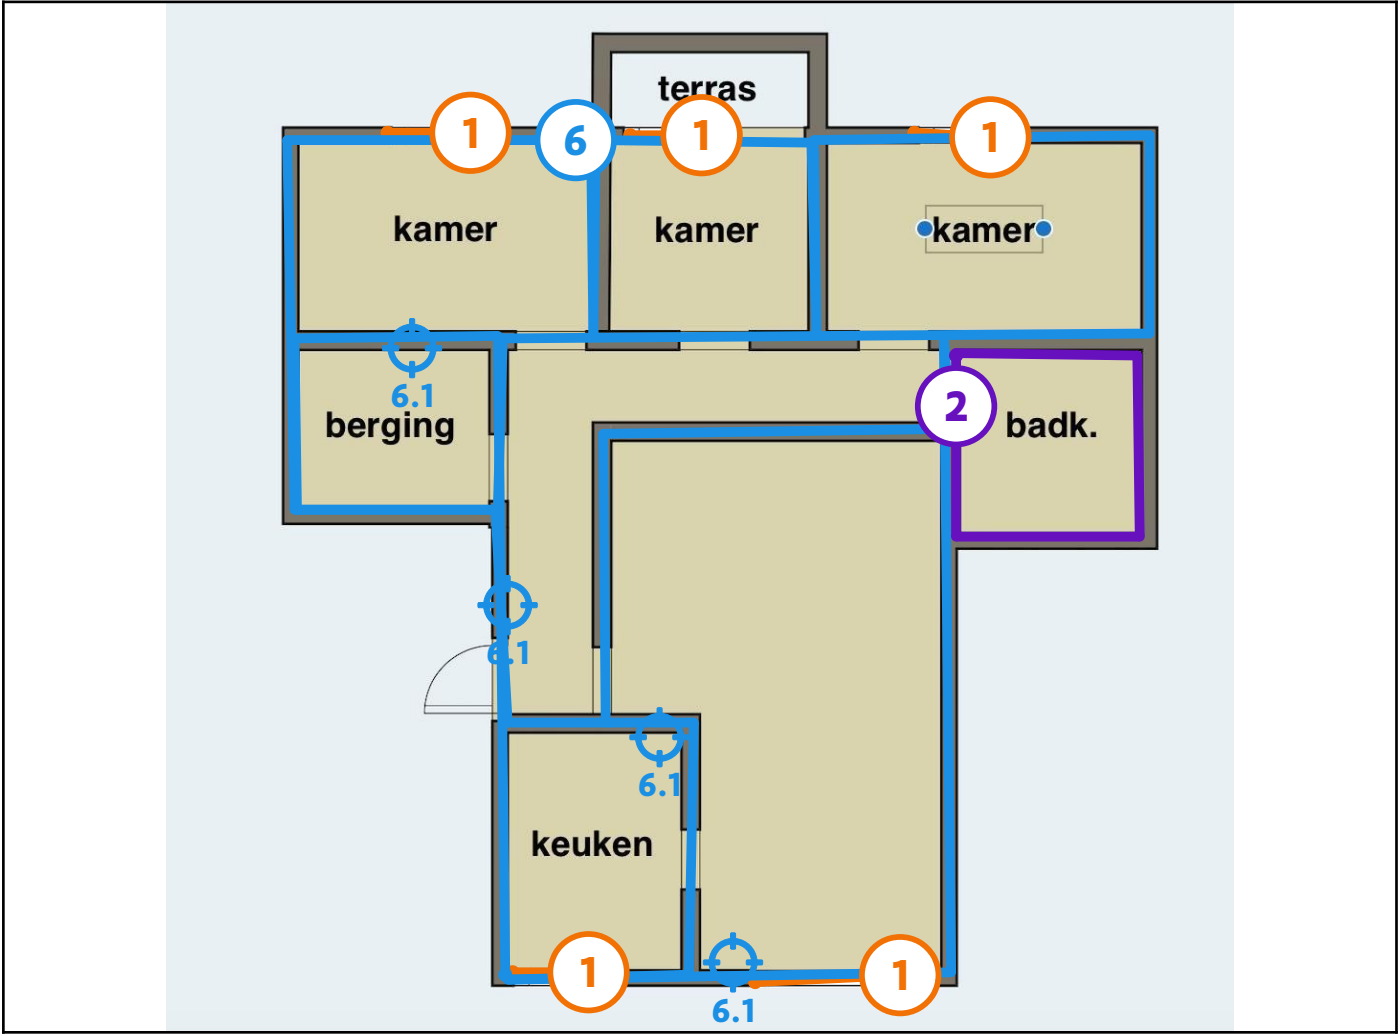
## Plan 1.2: Appartement 102 (1ste verd.)

| Beschrijving | Type | Actie |
|---|---|---|
| 1. mastiek tussen glas en aluminium | Asbestmateriaal | <a href="#">Verwijderen</a> |

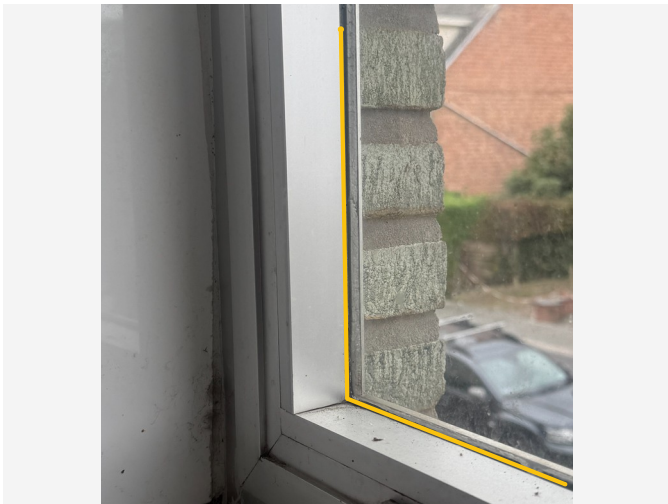
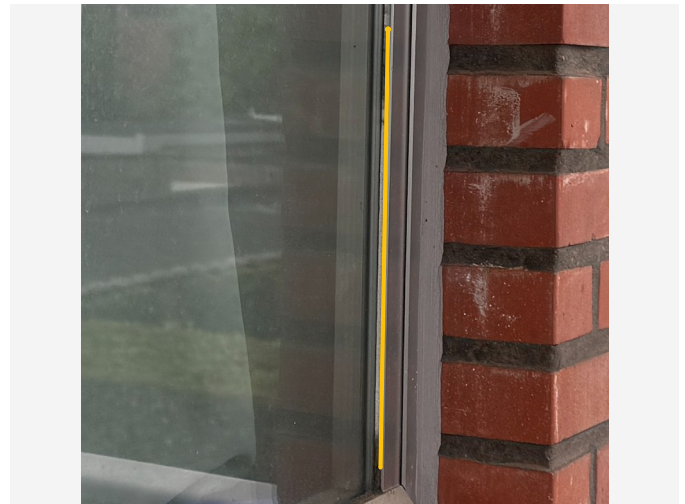
| Fiche 1: mastiek tussen glas en aluminium..... | 10 |

Het asbestmateriaal valt onder de mijlpaal van 2040.

| Eindbeoordeling materiaalisico | Verhoogd materiaalisico en/of verhoogde kans op vezelvrijgave |

| Asbestsoort (vezeltype) | Amfibool aanwezig, uitgezonderd crocidoliet |
| Asbestconcentratie | Laag (< 50%) |
| Toestand van het materiaal | Licht beschadigd, licht verweerd. Intact calciumsilicaatmateriaal of categorie III 'gebondenheid' |

| Beschrijving | mastiek tussen glas en aluminium |

- Zorg voor een veilig beheer. Vermijd het beschadigen van het asbestmateriaal. Controleer de toestand jaarlijks op wijzigingen.
- Verwijder dit asbestmateriaal zo snel mogelijk. Volg de toestand goed op.
- Voer bijkomende staalname(s) uit.

- Eenvoudige handelingen: mag via doe-het-zelf of door werknemer(s) met opleidingsattest eenvoudige handelingen  
Losse vezels komen vrij bij het verwijderen.  
Verwijdering dmv puntafzuiging met een hepa stofzuiger.  
Oud raamwerk wordt gerecycleerd, maar er mogen geen restanten aan het raamwerk achterblijven.

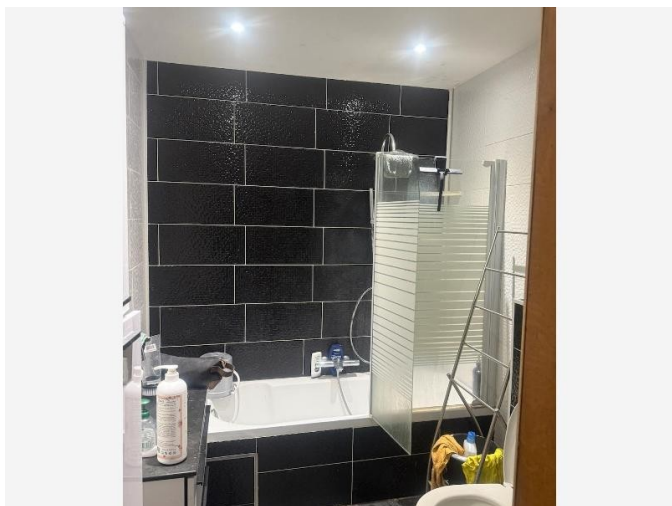
Achter de tegels zou asbestverdacht tegellijm aanwezig kunnen zijn.

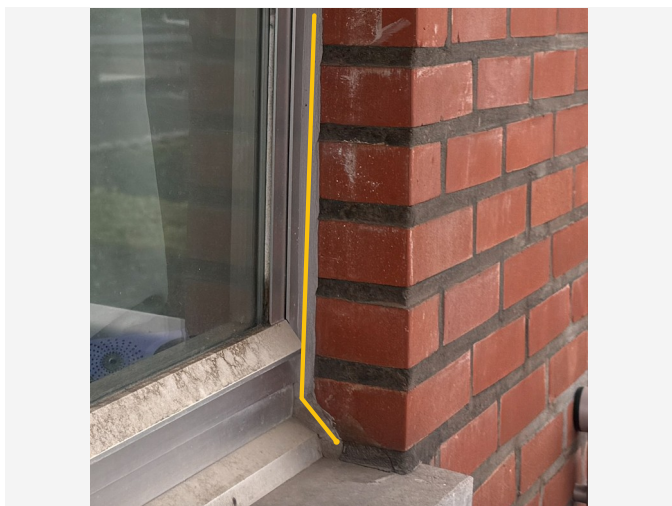
niet-asbestverdacht.

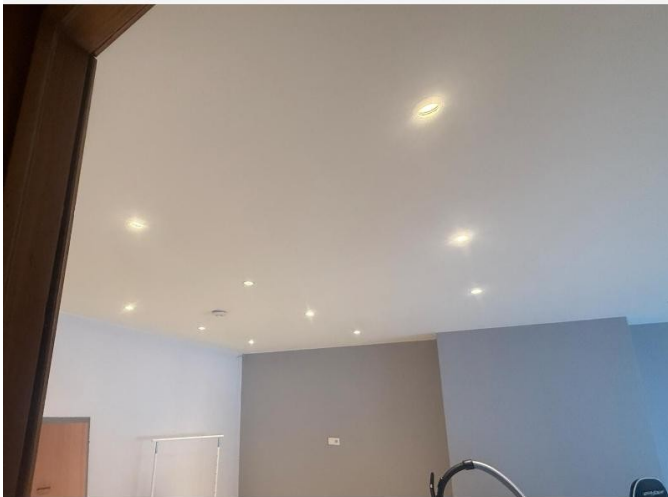
Achter het vals plafond zouden asbestverdachte toepassingen aanwezig kunnen zijn.

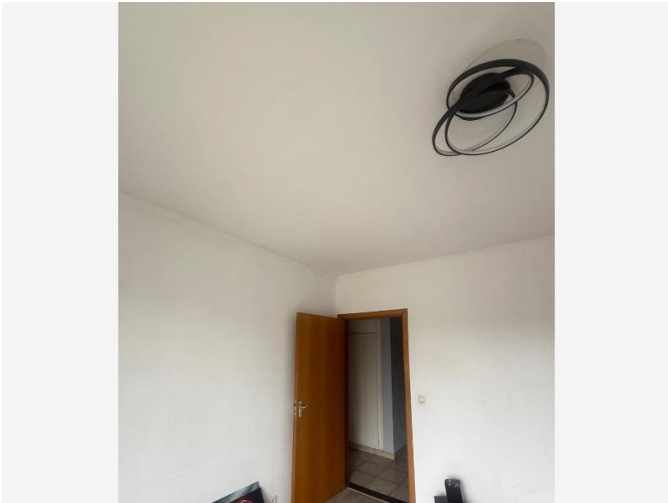
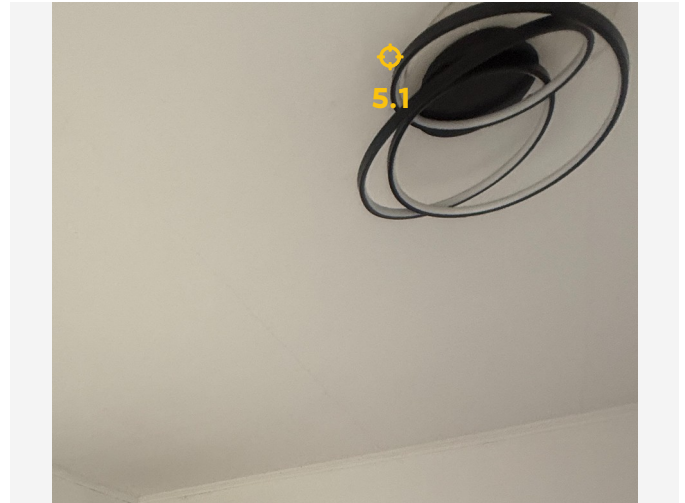
## Fiche 5: pleister plafond

Geen asbest

| # | Type | Referentie | Resultaat |
|---|---|---|---|
| 5.1 | Mengmonster | M02 | Geen asbest |

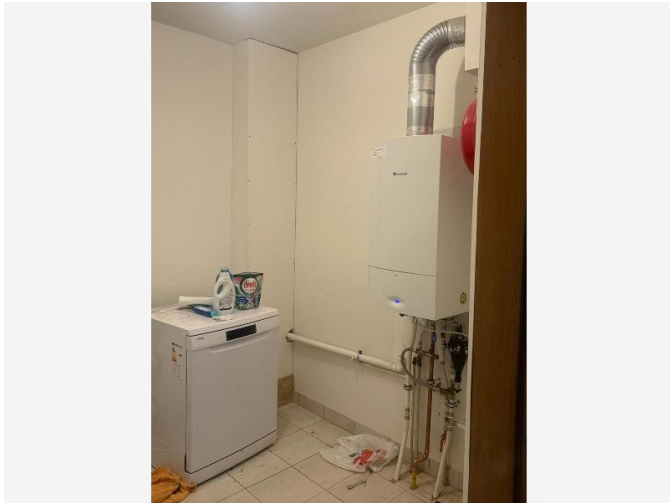
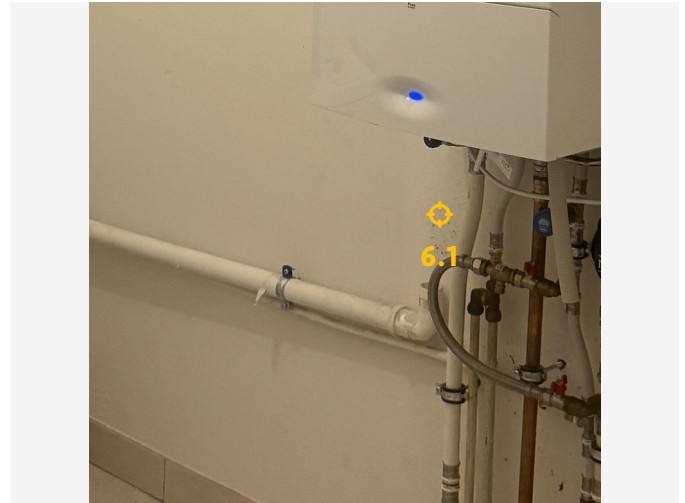
## Fiche 6: pleister muren

Geen asbest

| # | Type | Referentie | Resultaat |
|---|---|---|---|
| 6.1 | Mengmonster | M01 | Geen asbest |
