# Asbestinventarisat attest

Leuvensesteenweg 283, 2800 Mechelen

Attestnummer : 20251128-000285.000

Uitgegeven op : 28.11.2025

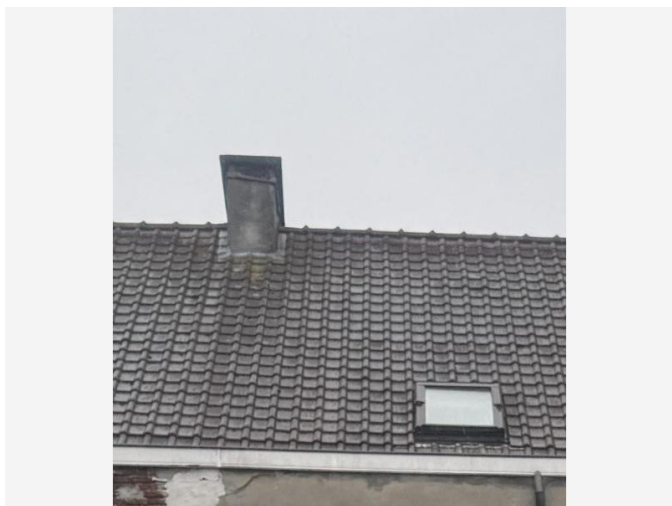
*Situeringsfoto*

**Reden:** Het te onderzoeken materiaal situeert zich hoger dan 3,50 m te rekenen vanaf een veilige ondergrond

**Uitleg van de asbestdeskundige:** hoogte hoger dan 3,50m.

visueel niet-asbestverdacht.

er zouden mogelijks asbestverdachte toepassingen aanwezig zijn in de schoorsteen zelf.

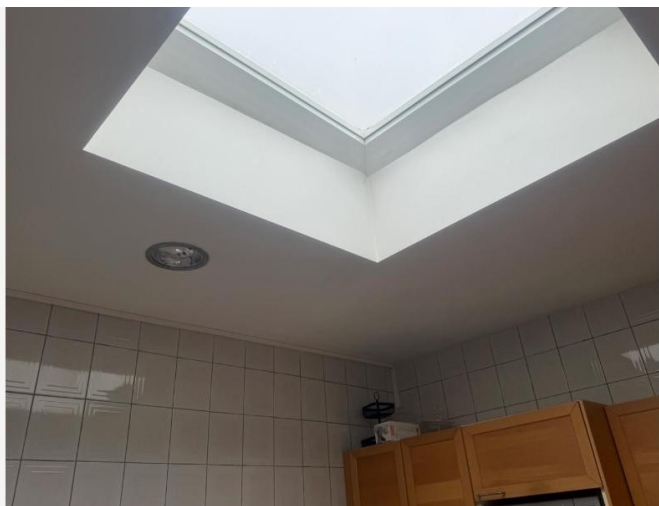
Situeringsfoto

Achter het vals plafond zouden mogelijks asbestverdachte toepassingen aanwezig kunnen zijn.

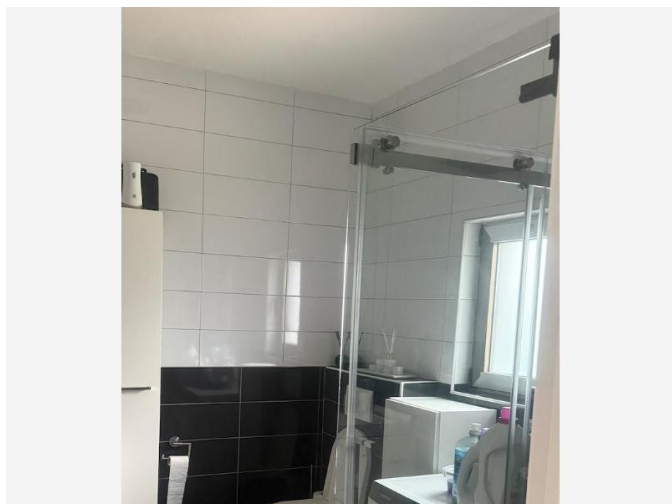
Situeringfoto

Achter de tegels zou mogelijks asbestverdacht tegellijm aanwezig kunnen zijn.

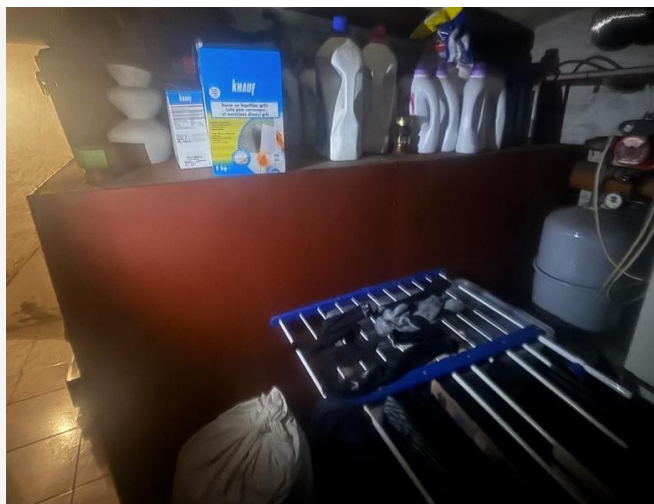
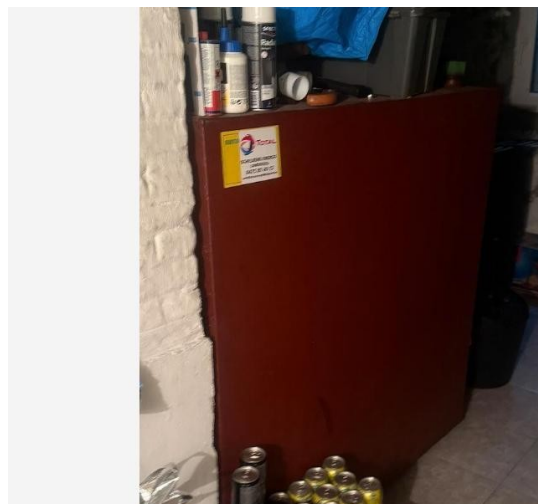
Bevat mogelijk asbesthoudende toepassingen (dichting, isolerend materiaal, enz.).

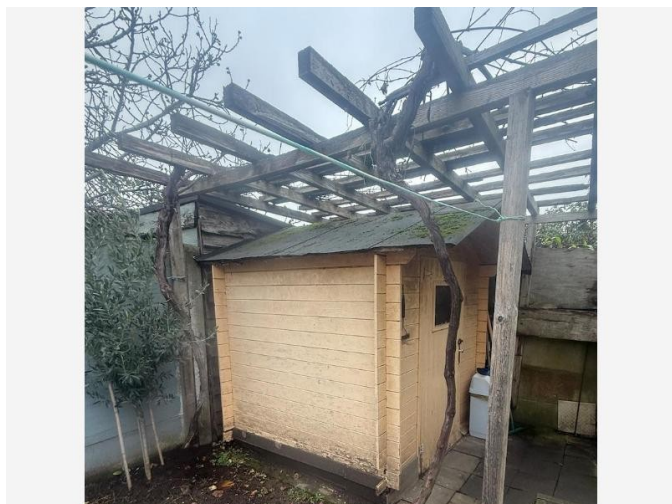
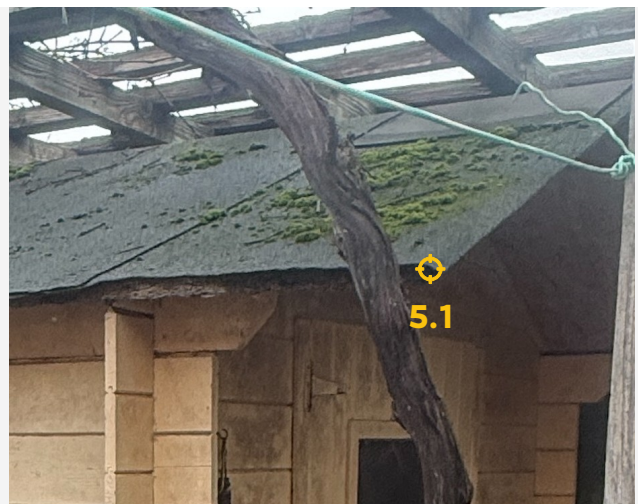
## Fiche 5: Bitumen tuinhuis

Geen asbest

| # | Type | Referentie | Resultaat |
|---|---|---|---|
| 5.1 | Puntmonster | M02 | Geen asbest |

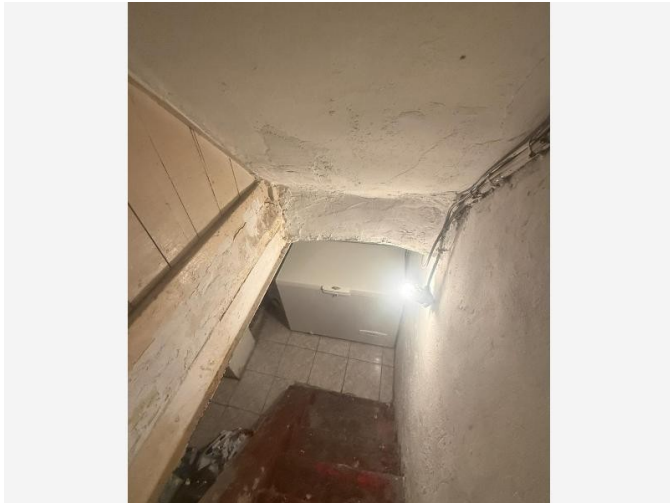
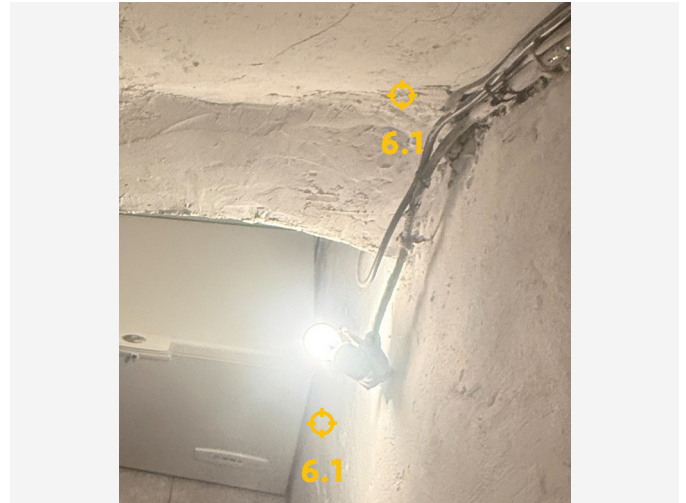
## Fiche 6: Smeerlaag kelder

Geen asbest

| # | Type | Referentie | Resultaat |
|---|---|---|---|
| 6.1 | Mengmonster | M04 | Geen asbest |

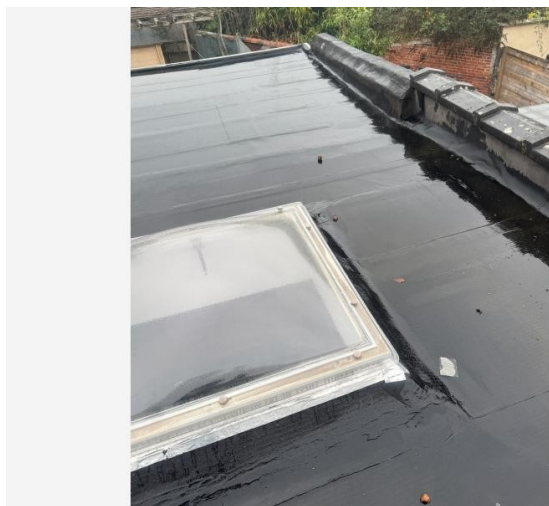
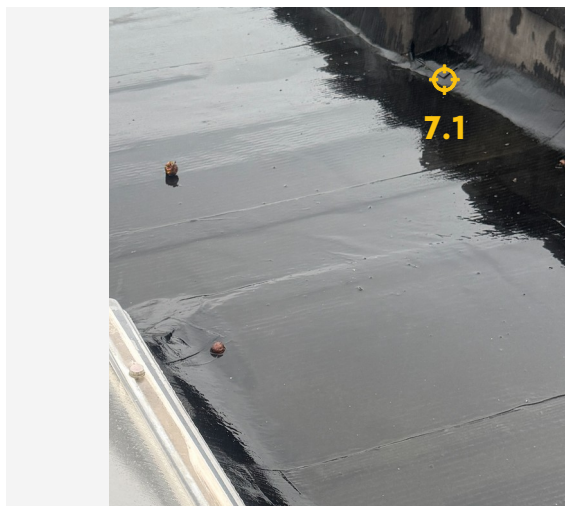
## Fiche 7: roofing

Geen asbest

| # | Type | Referentie | Resultaat |
|---|---|---|---|
| 7.1 | Puntmonster | M03 | Geen asbest |

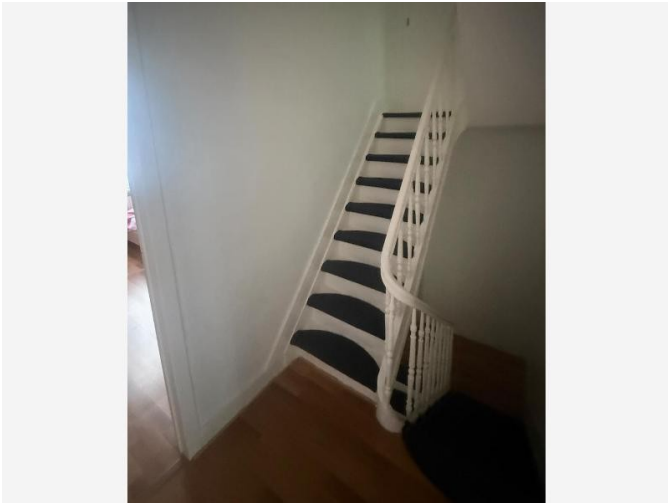
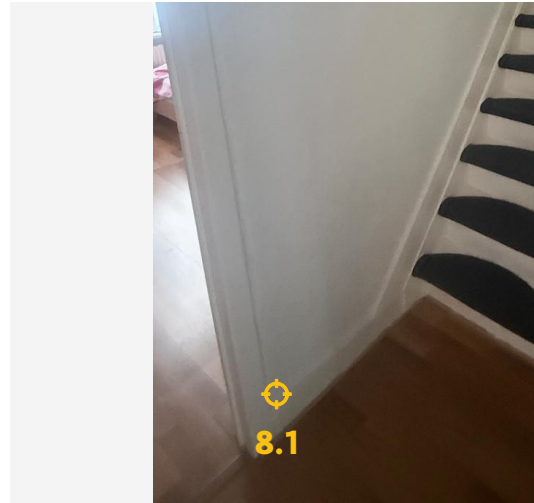
## Fiche 8: pleister muren

Geen asbest

| # | Type | Referentie | Resultaat |
|---|---|---|---|
| 8.1 | Mengmonster | M01 | Geen asbest |

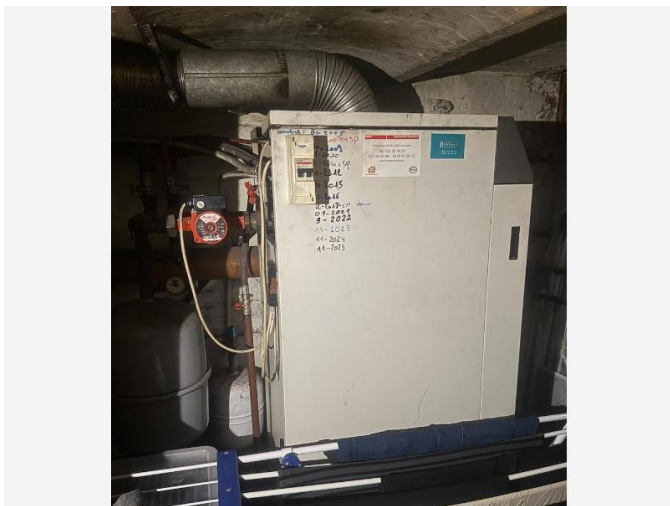
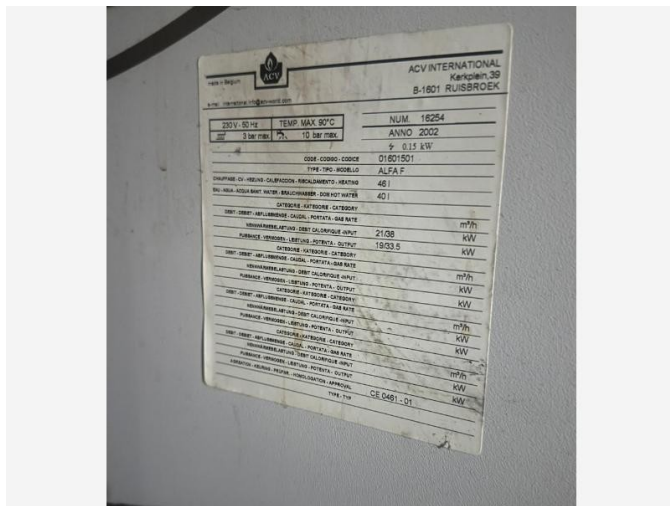
## Fiche 10: CV 'ACV'

| Beschrijving | Notitie | Terug te vinden op plannen |
|---|---|---|
| Fiche 10: CV 'ACV' | bouwjaar = 2002.<br>niet-asbestverdacht. | Plan 1.1: Kelder |

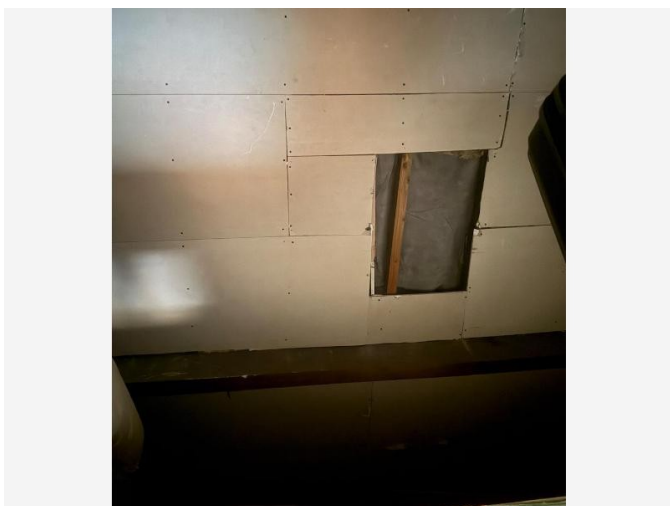
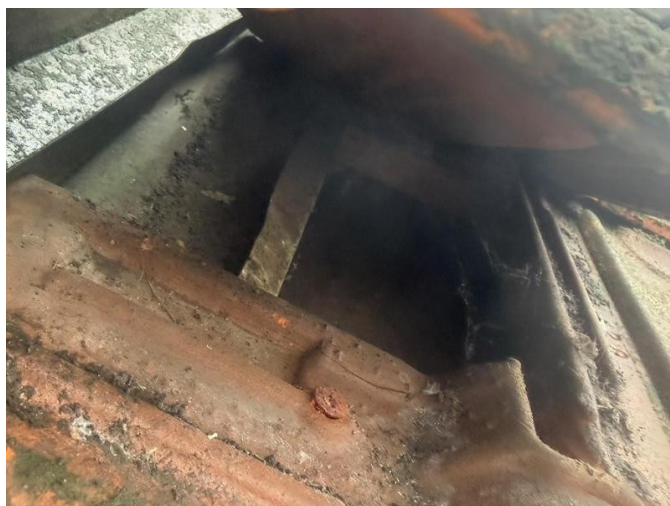
## Fiche 11: onderdak

| Beschrijving | Notitie | Terug te vinden op plannen |
|---|---|---|
| Fiche 11: onderdak | Er werden geen asbestverdachte toepassingen waargenomen. | Plan 1.5: Zolder |

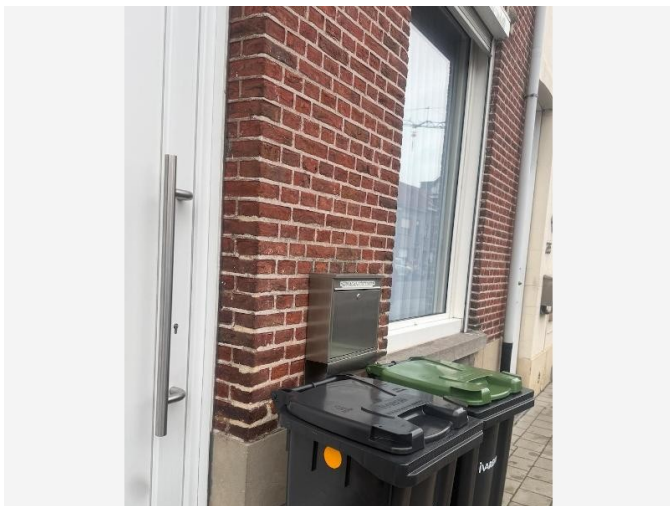
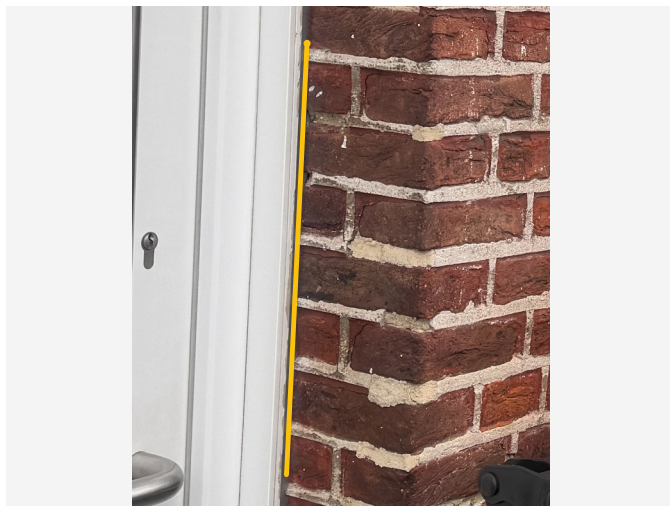
## Fiche 12: mastiek

| Beschrijving | Notitie | Terug te vinden op plannen |
|---|---|---|
| Fiche 12: mastiek | niet-asbestverdacht. | Plan 1.2: Gelijkvloers<br>Plan 1.3: 1ste verdieping |
