# Asbestinventarisatetest

Koningin Astridlaan 146/603, 2800 Mechelen

Attestnummer : **20251126-000133.000**

Uitgegeven op : **26.11.2025**

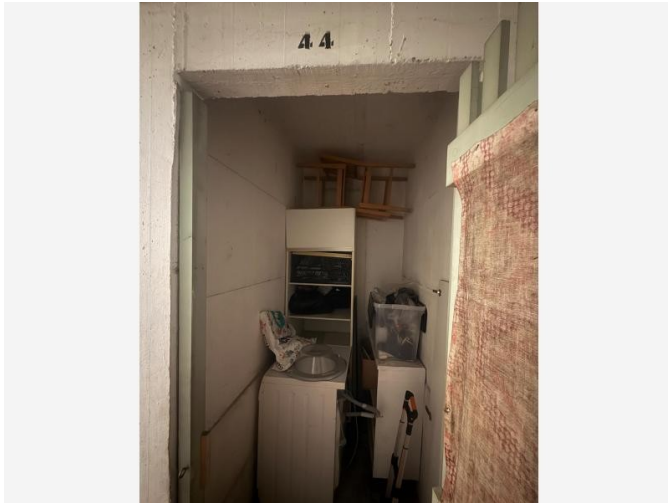
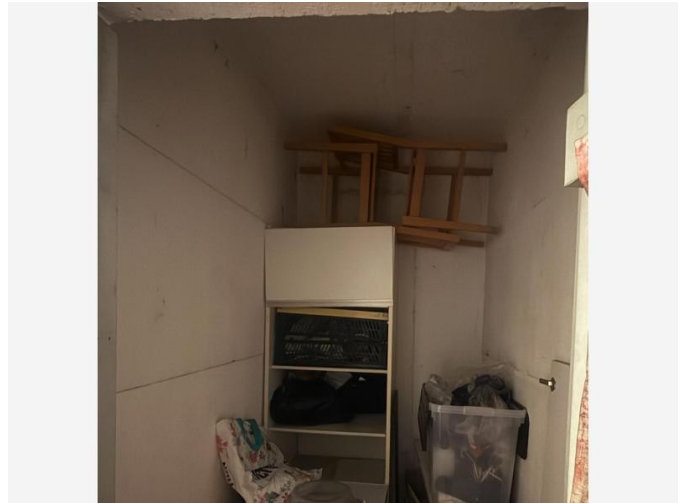
### Informatie over een niet-asbestverdacht materiaal

Er werden geen asbestverdachte toepassingen waargenomen.

| Basis voor advies | De asbestdeskundige beoordeelt het materiaal als niet-asbestverdacht. |

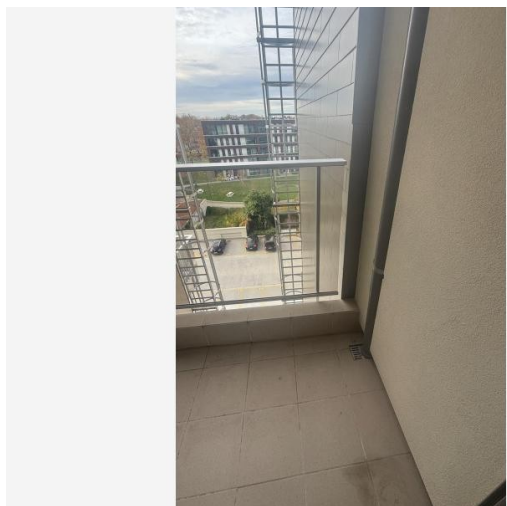
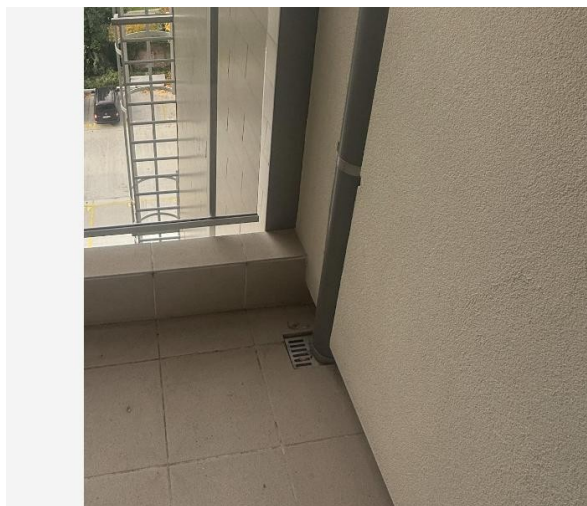
## Informatie over een materiaal van een andere eigenaar

behorend tot de gem. delen.

| Basis voor advies | Beoordeling op basis van expertise met een vaststelling door de asbestdeskundige. |
| Primaire drager | Wand buitenschil |
| (Asbest)materiaal | In-situ afwerkingslagen - Crepi |
| Bindmiddel | Gips - kalk |
| Gebondenheid bindmiddel | Niet-hechtgebonden |

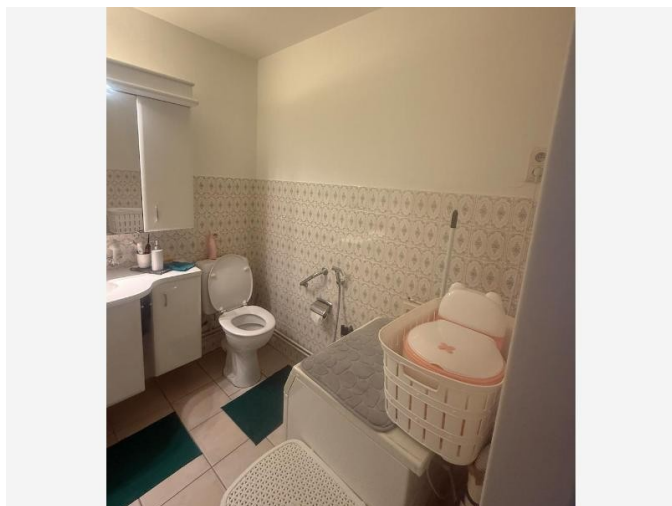
### Informatie over een materiaal dat de asbestdeskundige niet kan waarnemen of vaststellen

Achter de tegels zou mogelijks asbestverdacht tegellijm aanwezig kunnen zijn.

| Basis voor advies | Beoordeling op basis van expertise met een vaststelling door de asbestdeskundige. |
| Primaire drager | Binnenwand |
| (Asbest)materiaal | In-situ afwerkingslagen - Lijm laag |
| Bindmiddel | Lijm |
| Gebondenheid bindmiddel | Hecht |

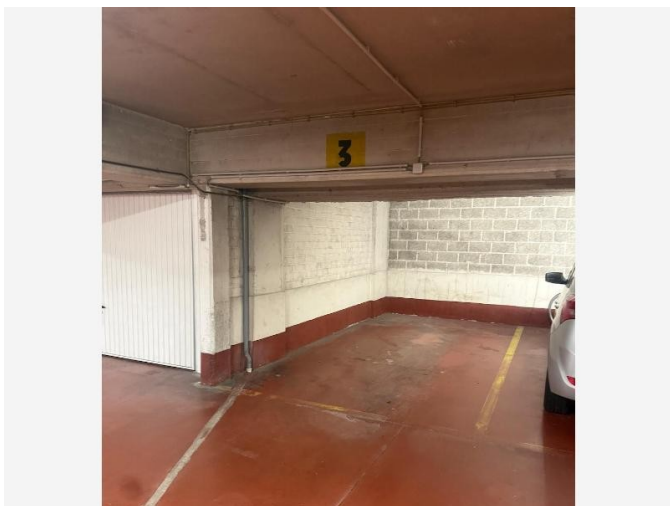
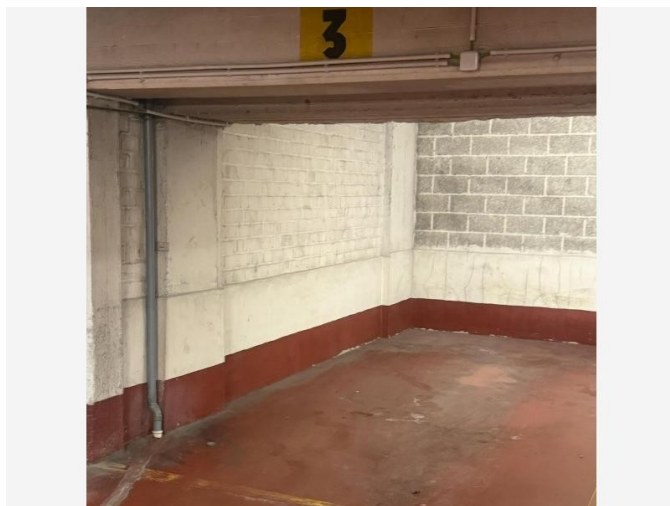
### Informatie over een niet-asbestverdacht materiaal

Er werden geen asbestverdachte toepassingen waargenomen.

| Basis voor advies | De asbestdeskundige beoordeelt het materiaal als niet-asbestverdacht. |

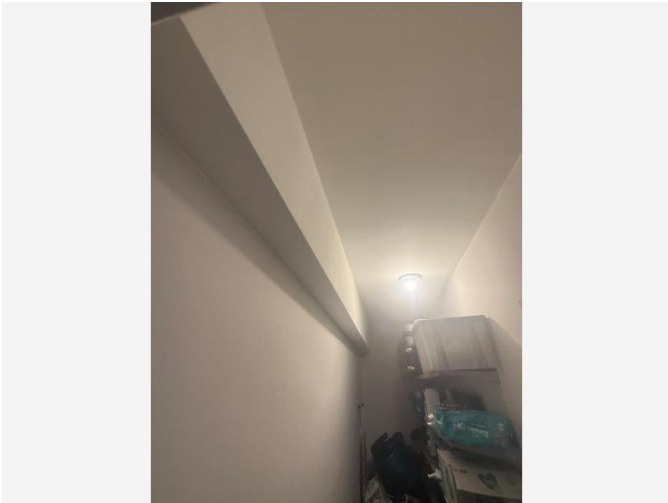
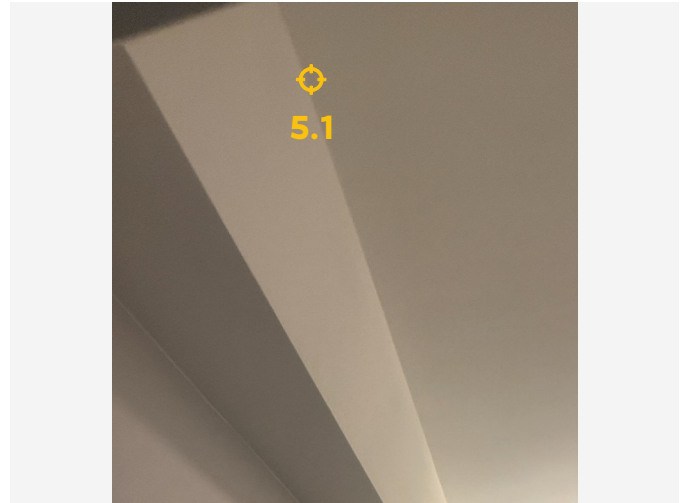
## Fiche 5: pleister plafond

Geen asbest

| # | Type | Referentie | Resultaat |
|---|---|---|---|
| 5.1 | Mengmonster | M02 | Geen asbest |

| Beschrijving | pleister plafond |
| Gebondenheid op basis van bindmiddel | Niet-hechtgebonden |
| Hoeveelheid (oppervlakte - dikte - aantal) | • 75,00 m <sup>2</sup> - 2,00 cm - 1 stuk |

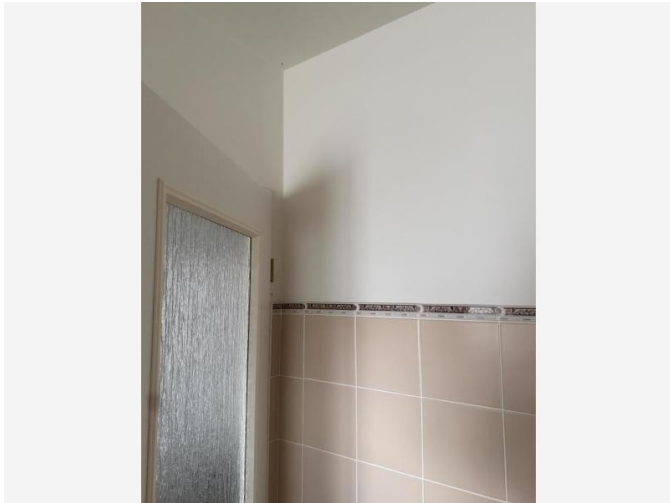
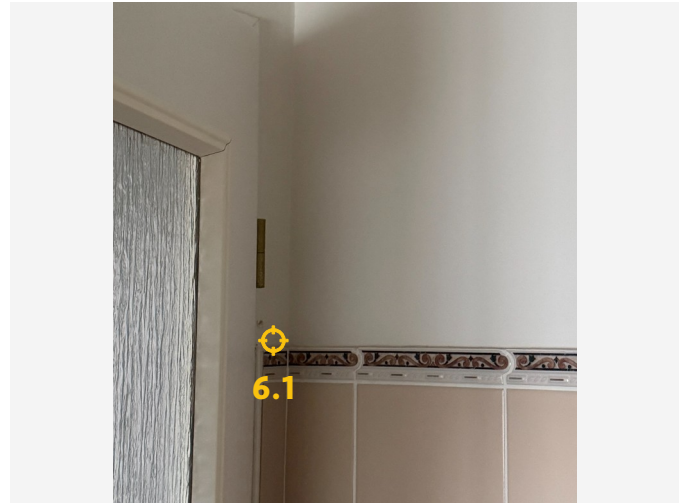
## Fiche 6: pleister muren

Geen asbest

| # | Type | Referentie | Resultaat |
|---|---|---|---|
| 6.1 | Mengmonster | M01 | Geen asbest |

| Beschrijving | pleister muren |
| Gebondenheid op basis van bindmiddel | Niet-hechtgebonden |
| Hoeveelheid (oppervlakte - dikte - aantal) | • 175,00 m <sup>2</sup> - 2,00 cm - 1 stuk |

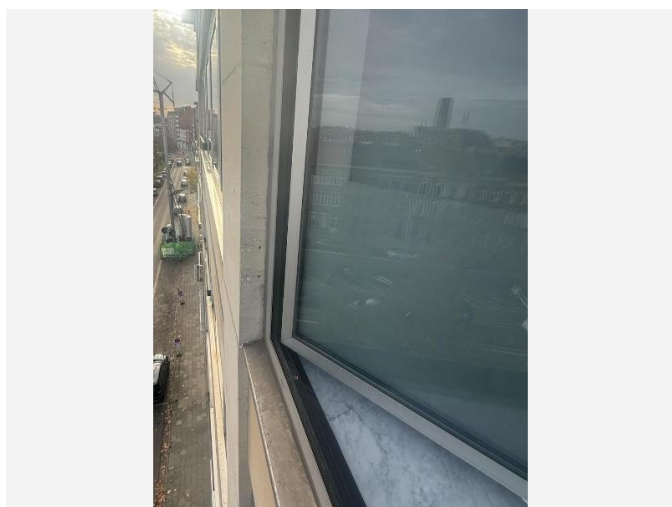
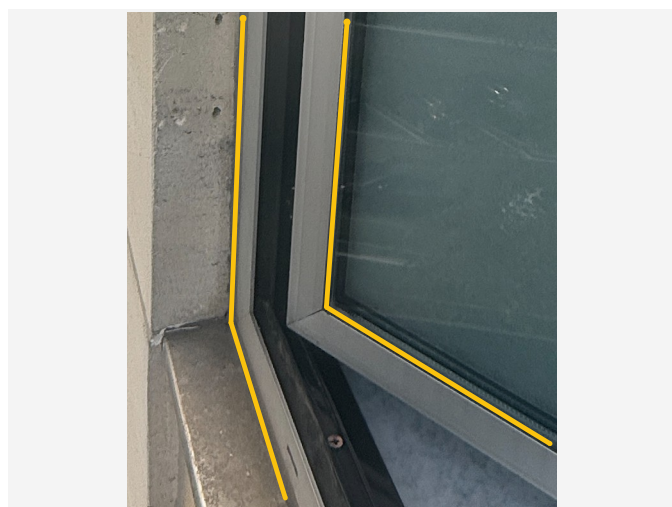
### Fiche 7: mastiek (zowel buitenframe als tussen glas en schrijnwerk)

| Beschrijving | Notitie | Terug te vinden op plannen |
|---|---|---|
| Fiche 7: mastiek (zowel buitenframe als tussen glas en schrijnwerk) | niet-asbestverdacht. | Plan 1.1: Appartement 603 (verd. +6) |
