Asbestinventarisatetest

Mezenpad 6, 3118 Rotselaar

Attestnummer : 20250519-000021.000

Uitgegeven op : 19.05.2025

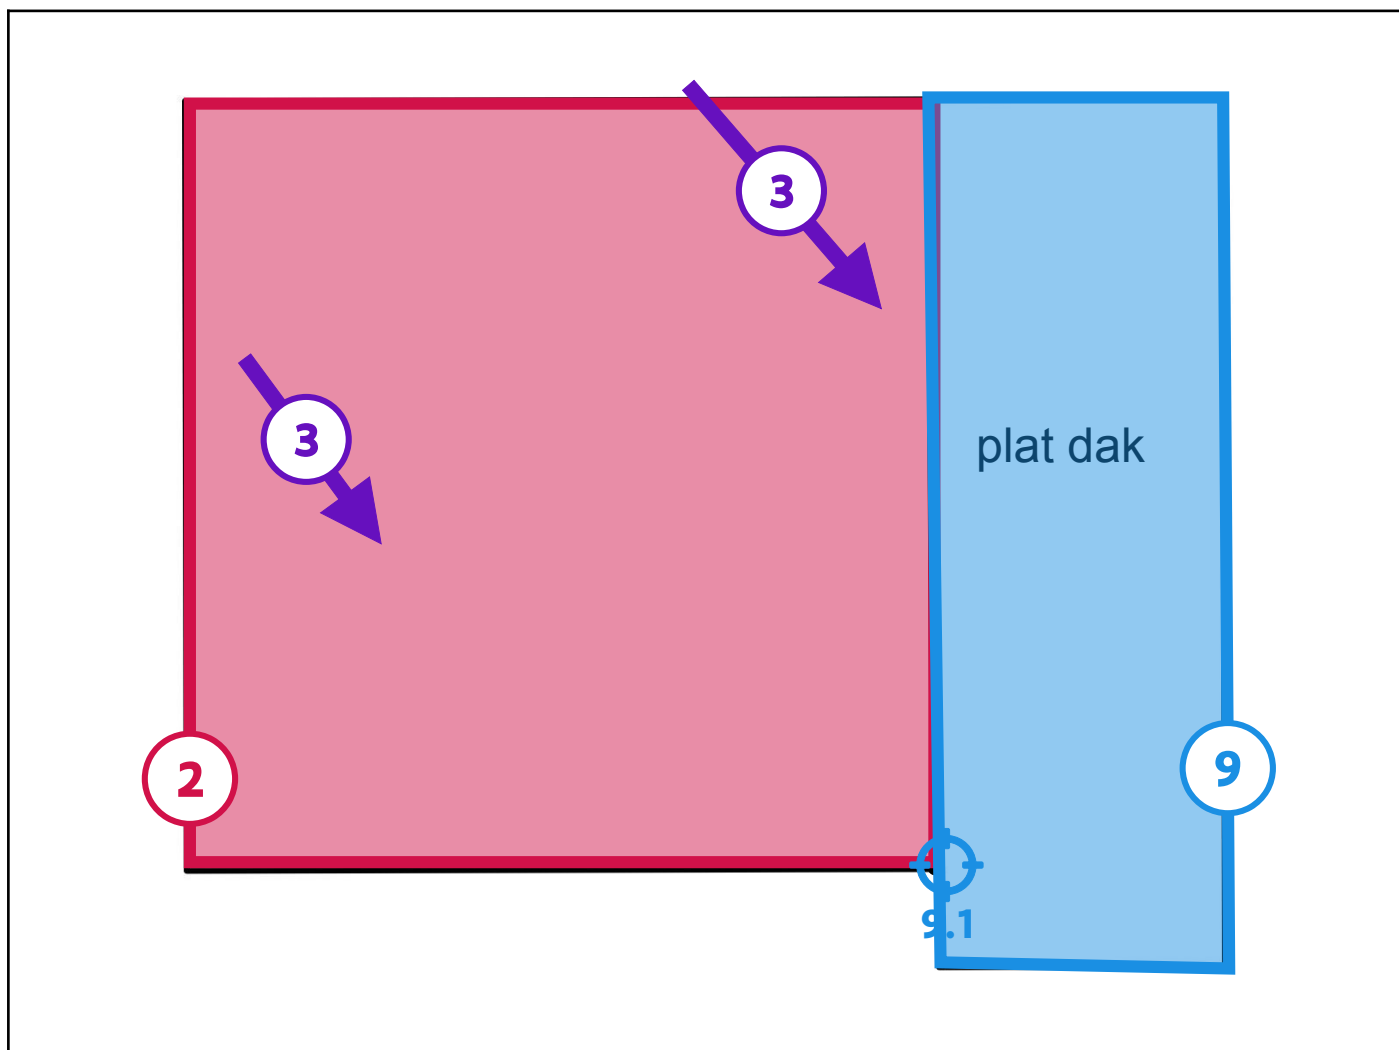
Plan 1.4: Dak

Beschrijving	Type	Actie
2. dakleien	Asbestmateriaal	Dringend verwijderen
3. schouwen	Beperking	-
9. roofing	Geen asbest	-
9.1 Code: M02	Puntmonster	-

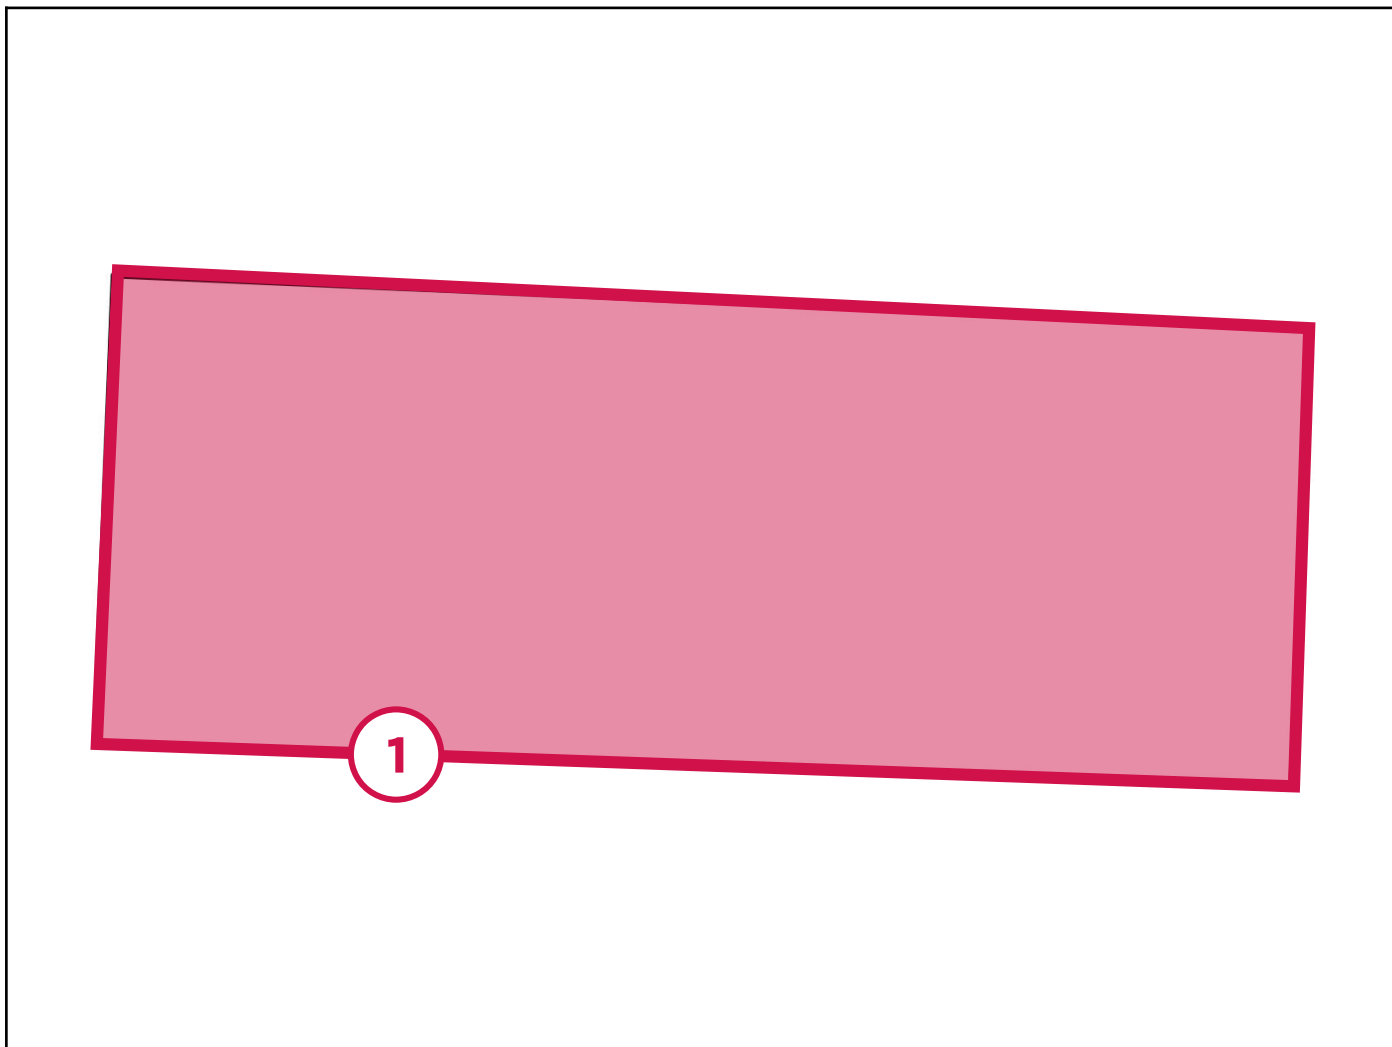
Plan 2.1: Bijgebouw plan

Beschrijving	Type	Actie
1. golfplaten	Asbestmateriaal	Dringend verwijderen

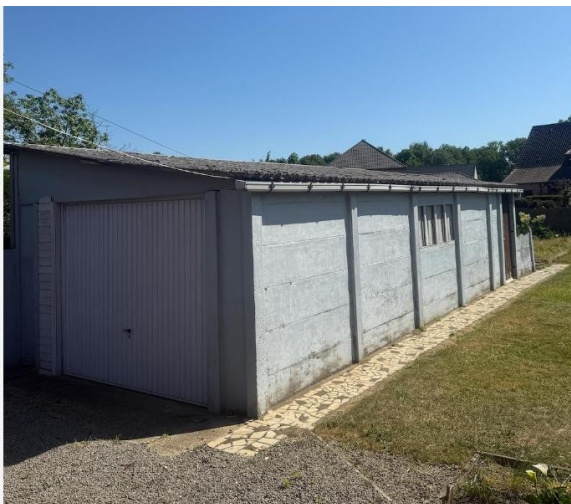
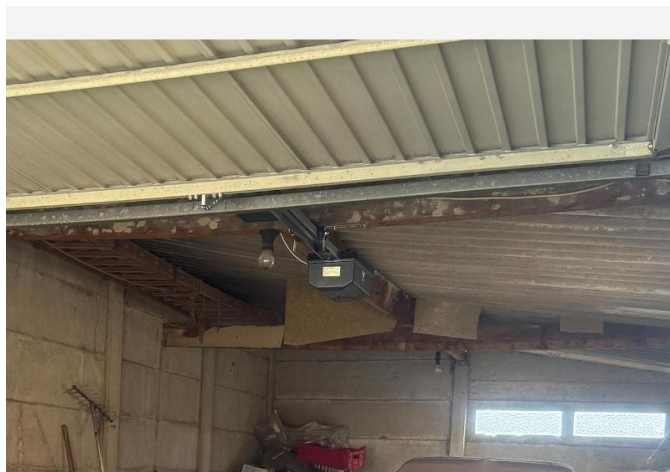
Het asbestmateriaal valt onder de mijlpaal van 2034.

Eindbeoordeling materiaalrisico	Hoog materiaalrisico en/of hoge kans op vezelvrijgave
---------------------------------	---

Gebondenheid	Categorie 1: hechtgebonden in oorsprong
Asbestsoort (vezeltype)	Crocidoliet aanwezig
Asbestconcentratie	Laag (< 50%)
Afschermingsgraad van het gehele materiaal	Geheel of deels (ook) vrij aan binnenluchtstromen
Toestand van het materiaal	Matig beschadigd, matig verweerd

Beschrijving	golfplaten
Omgeving	Grenst aan binnen- en buitenlucht
Primaire drager	Schuin dak
Asbestmateriaal	Dak- en gevelbekleding - Golfplaat
Bindmiddel van asbestmateriaal	Cement
Gebondenheid op basis van bindmiddel	Hecht
Hoeveelheid (oppervlakte - aantal)	<ul style="list-style-type: none">• 30,00 m² - 1 stuk
Totale oppervlakte	30,00 m ²
Eenvoudig bereikbaar	Ja
Bevestigingswijze	<ul style="list-style-type: none">• Geklemd• Geschroefd
Identificatiemethode	Vaststelling zonder monsternamen
Destructieve handeling voor identificatie	Nee

Dringend verwijderen

- Zorg voor een veilig beheer. Vermijd het beschadigen van het asbestmateriaal. Controleer de toestand jaarlijks op wijzigingen.
- Zorg voor een veilig beheer en verwijder dit asbestmateriaal wanneer het bij werken eenvoudig bereikbaar wordt. Controleer de toestand jaarlijks op wijzigingen.
- Verwijder dit asbestmateriaal zo snel mogelijk. Volg de toestand goed op.
- Voer bijkomende staalname(s) uit.

- Eenvoudige handelingen: mag via doe-het-zelf of door werknemer(s) met opleidingsattest eenvoudige handelingen
U mag deze toepassing zelf verwijderen.

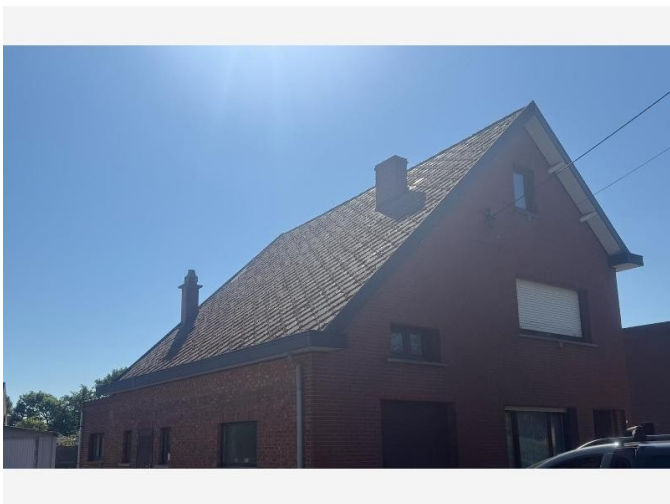
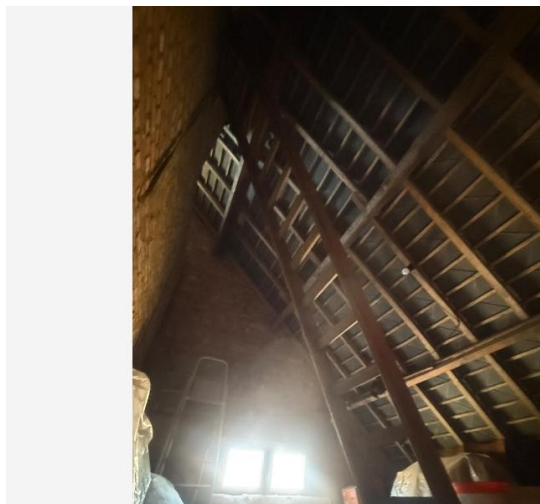
Het asbestmateriaal valt onder de mijlpaal van 2034.

Eindbeoordeling materiaalrisico	Hoog materiaalrisico en/of hoge kans op vezelvrijgave
---------------------------------	---

Gebondenheid	Categorie 1: hechtgebonden in oorsprong
Asbestsoort (vezeltype)	Crocidoliet aanwezig
Asbestconcentratie	Laag (< 50%)
Afschermingsgraad van het gehele materiaal	Geheel of deels (ook) vrij aan de binnenlucht
Toestand van het materiaal	Matig beschadigd, matig verweerd

Beschrijving	dakleien
Omgeving	Grenst aan binnen- en buitenlucht
Primaire drager	Schuin dak
Asbestmateriaal	Dak- en gevelbekleding - Lei, shingle
Bindmiddel van asbestmateriaal	Cement
Gebondenheid op basis van bindmiddel	Hecht
Hoeveelheid (oppervlakte - aantal)	<ul style="list-style-type: none">• 125,00 m² - 1 stuk
Totale oppervlakte	125,00 m ²
Eenvoudig bereikbaar	Ja
Bevestigingswijze	<ul style="list-style-type: none">• Geklemd• Genageld, geniet
Identificatiemethode	Vaststelling zonder monsternamen
Destructieve handeling voor identificatie	Nee

Dringend verwijderen

- Zorg voor een veilig beheer. Vermijd het beschadigen van het asbestmateriaal. Controleer de toestand jaarlijks op wijzigingen.
- Zorg voor een veilig beheer en verwijder dit asbestmateriaal wanneer het bij werken eenvoudig bereikbaar wordt. Controleer de toestand jaarlijks op wijzigingen.
- Verwijder dit asbestmateriaal zo snel mogelijk. Volg de toestand goed op.
- Voer bijkomende staalname(s) uit.

- Eenvoudige handelingen: mag via doe-het-zelf of door werknemer(s) met opleidingsattest eenvoudige handelingen
U mag deze toepassing zelf verwijderen.

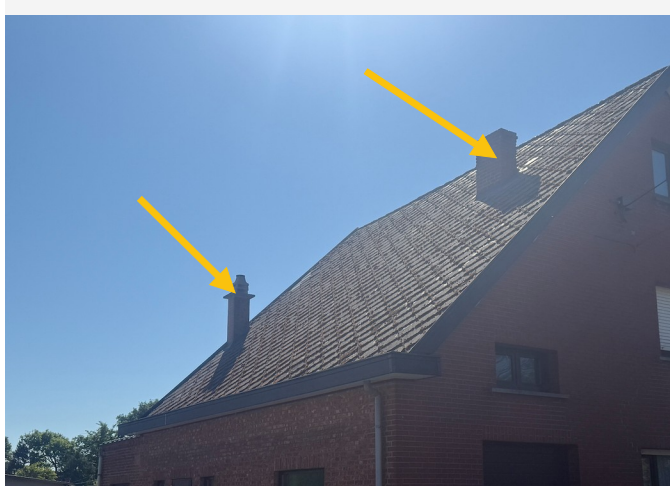
Tijdelijke beperking

Reden: Het te onderzoeken materiaal situeert zich hoger dan 3,50 m te rekenen vanaf een veilige ondergrond

Uitleg van de asbestdeskundige: hoogte hoger dan 3,50m.

Visueel niet-asbestverdacht.

Er zouden asbestverdachte toepassingen aanwezig kunnen zijn in de schouw zelf.

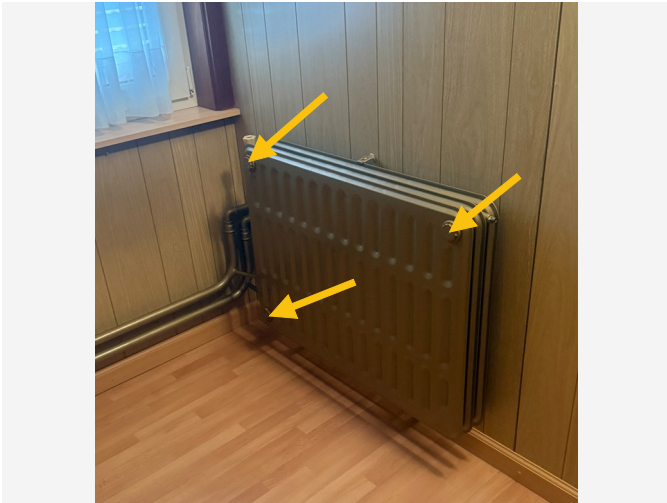
Achter de knoppen zouden asbestverdachte dichtingen/pakkingen aanwezig kunnen zijn.

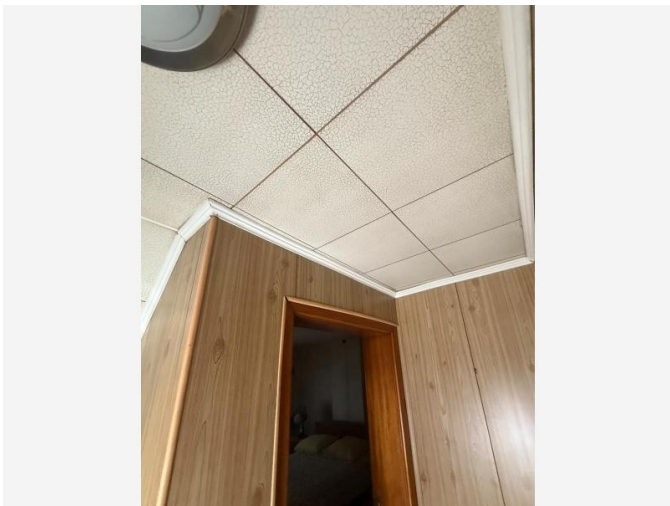
Achter het vals plafond zouden asbestverdachte toepassingen aanwezig kunnen zijn.

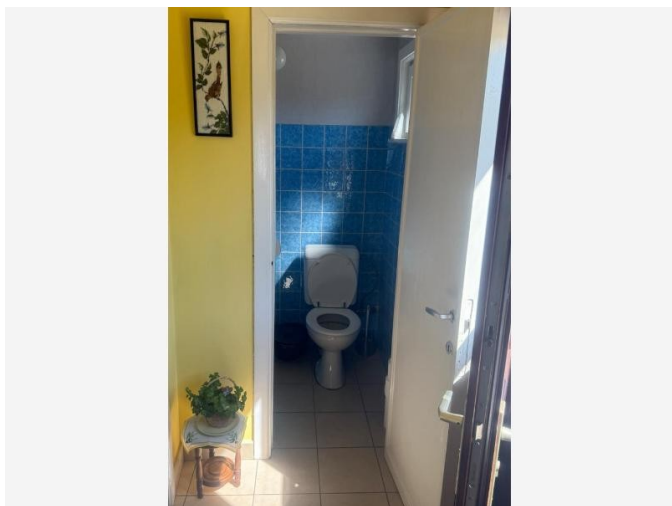
Achter de tegels zou asbestverdachte tegellijm aanwezig kunnen zijn.

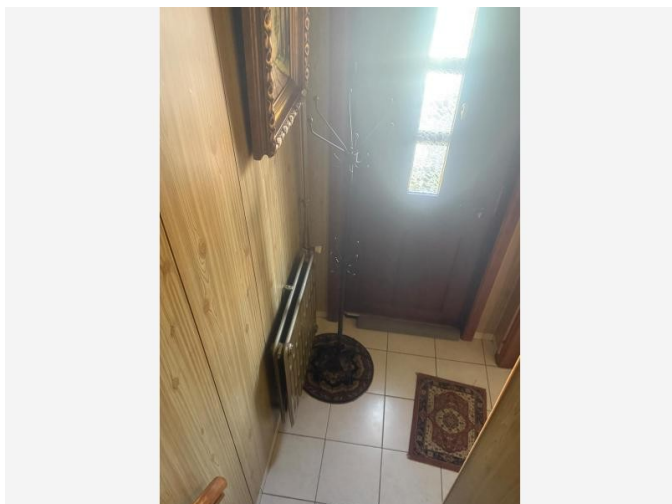
Achter de valse muren zouden asbestverdachte toepassingen aanwezig kunnen zijn.

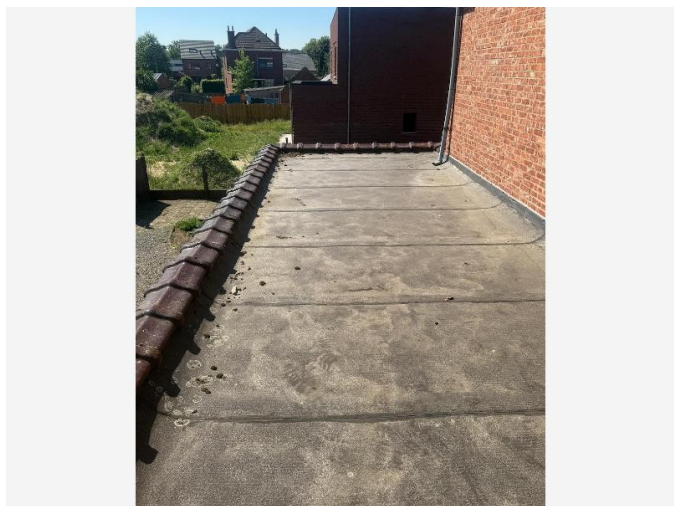
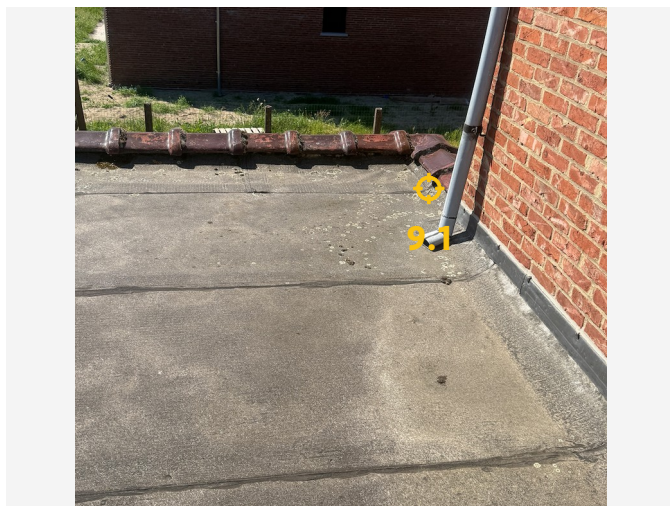
Fiche 9: roofing

Geen asbest

#	Type	Referentie	Resultaat
9.1	Puntmonster	M02	Geen asbest

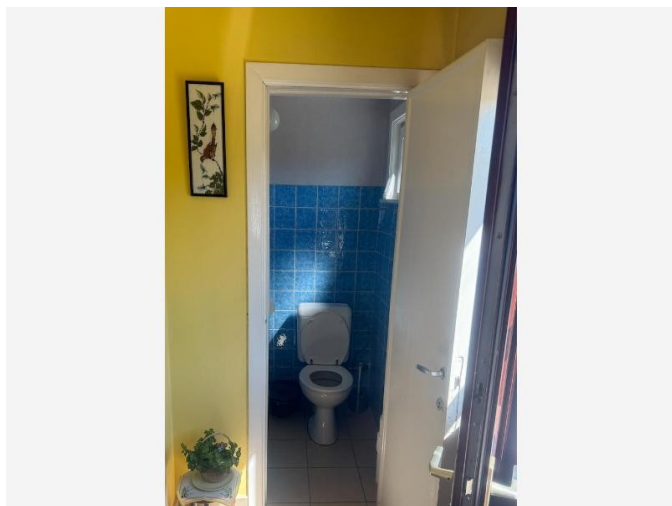
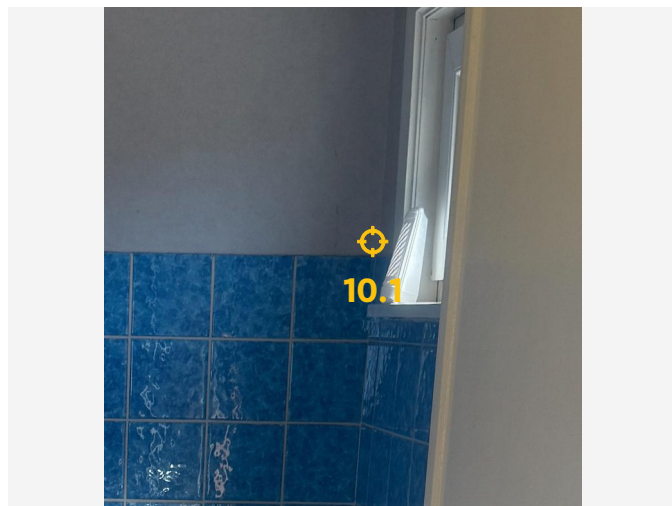
Geen asbest

#	Type	Referentie	Resultaat
10.1	Mengmonster	M01	Geen asbest
