Asbestinventarisatetest

Dorpsstraat 123A, 3078 Kortenberg

Attestnummer : 20251207-000090.000

Uitgegeven op : 07.12.2025

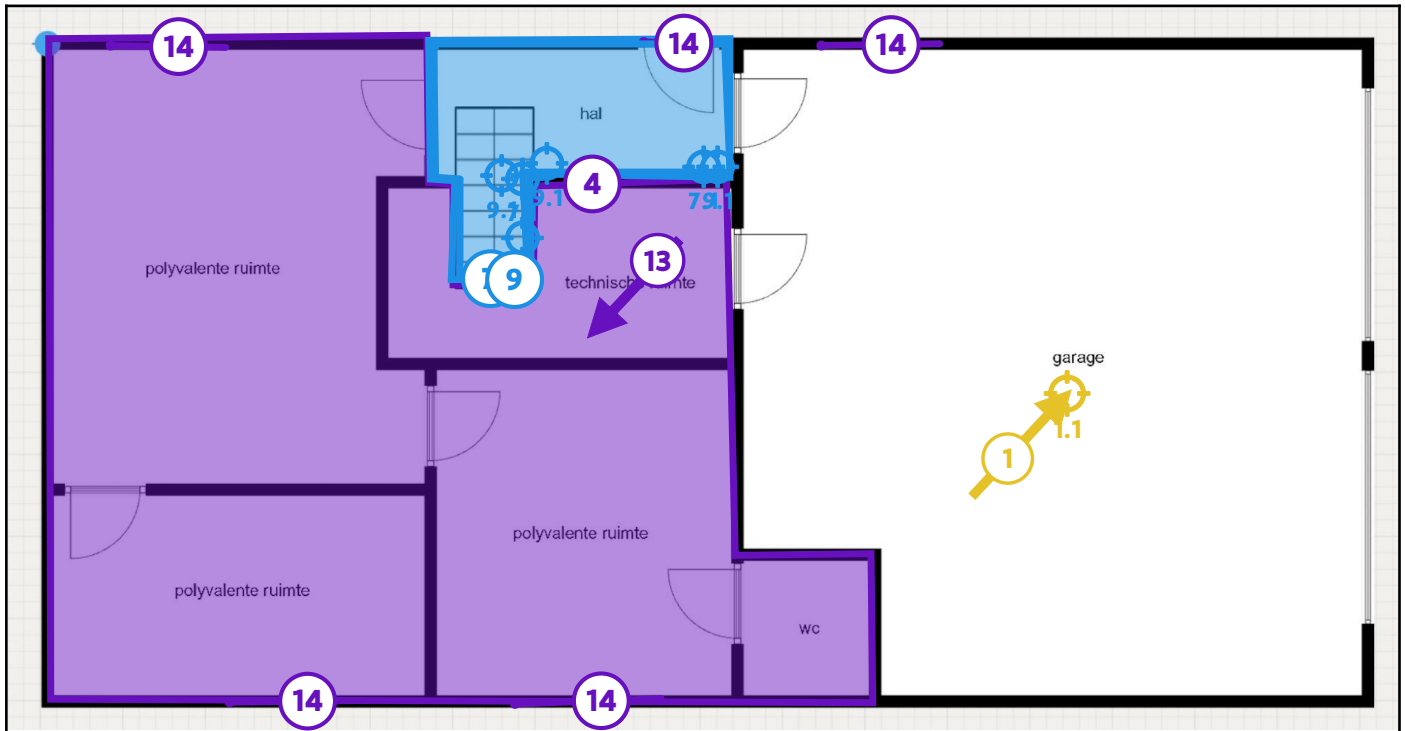
Plan 1.1: Kelder

Beschrijving	Type	Actie
1. Cementpaal garage/kelder	Asbestmateriaal	Zorgvuldig beheren
1.1 Code: M03	Puntmonster	-
4. vals plafond	Advies	-
7. pleister muren	Geen asbest	-
7.1 Code: M01	Mengmonster	-
9. Pleister plafond	Geen asbest	-
9.1 Code: M02	Mengmonster	-
13. CV 'Buderus'	Overige ruimte of materiaal	-
14. mastiek	Overige ruimte of materiaal	-

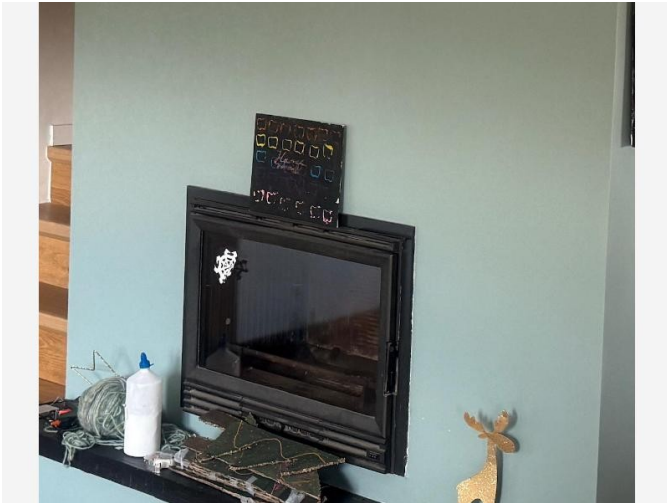
Tijdelijke beperking

Reden: Er is geen volledige risicobeoordeling mogelijk

Uitleg van de asbestdeskundige: niet-inspecteerbaar.

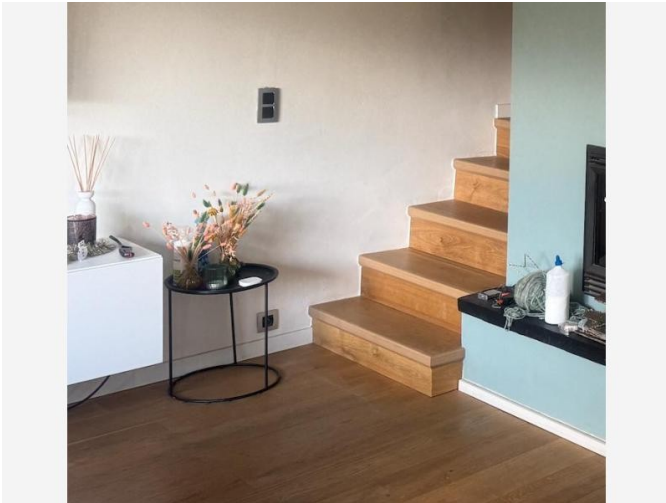
Achter de valse muren zouden mogelijk asbestverdachte toepassingen aanwezig kunnen zijn.

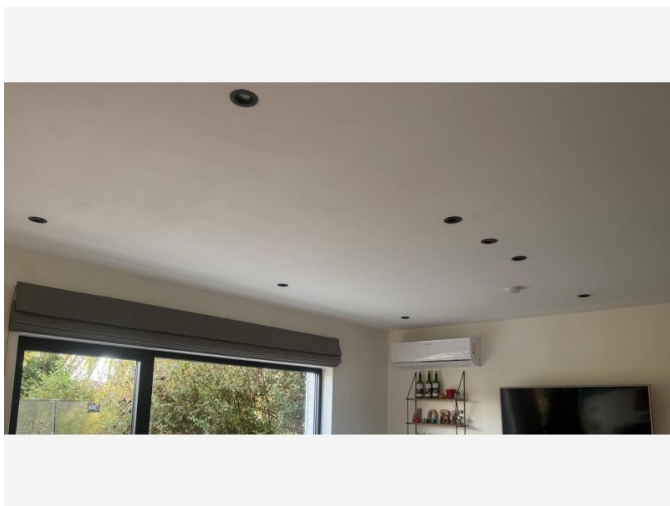
Achter het plafond zouden mogelijks asbestverdachte toepassingen aanwezig kunnen zijn.

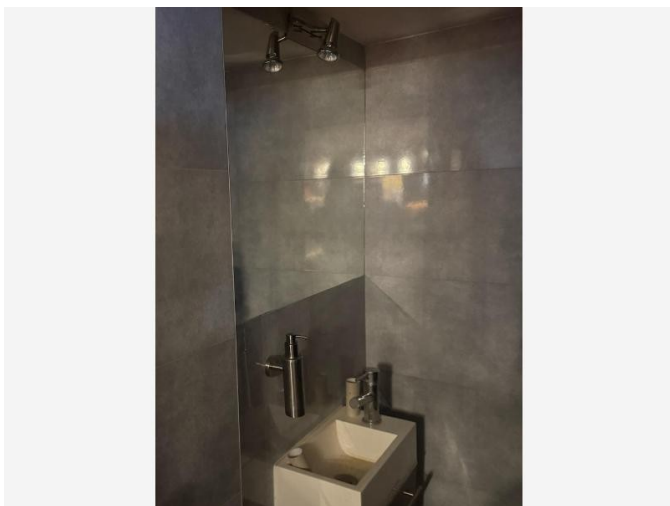
Achter de tegels zou mogelijks asbestverdacht tegellijm aanwezig kunnen zijn.

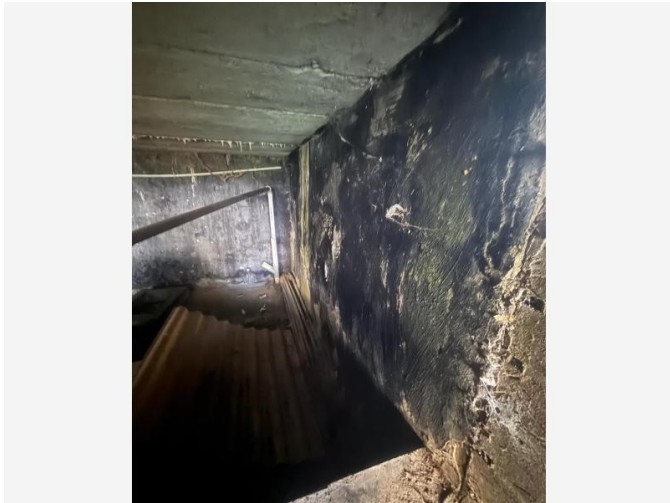
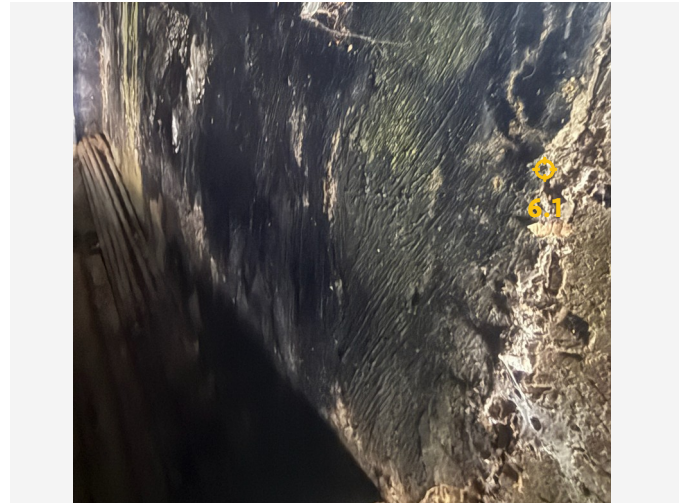
Geen asbest

#	Type	Referentie	Resultaat
6.1	Mengmonster	M04	Geen asbest

Beschrijving	Smeerlaag onder terras tuinkant
Omgeving	Buiten
Primaire drager	Wand buitenschil
Bindmiddel van materiaal	Cement
Gebondenheid op basis van bindmiddel	Hecht
Hoeveelheid (oppervlakte - dikte - aantal)	• 25,00 m ² - 3,00 cm - 1 stuk
Totaal volume	0,75 m ³
Identificatiemethode	Een monstername door de asbestdeskundige met laboanalyse door een asbestlabo.
Destructieve handeling voor identificatie	Nee

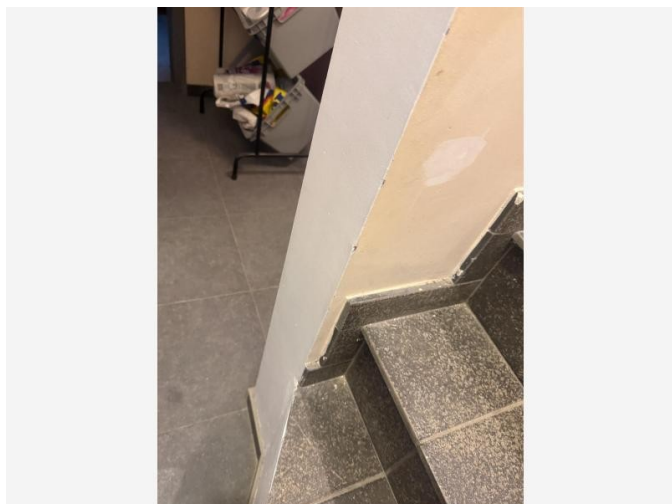
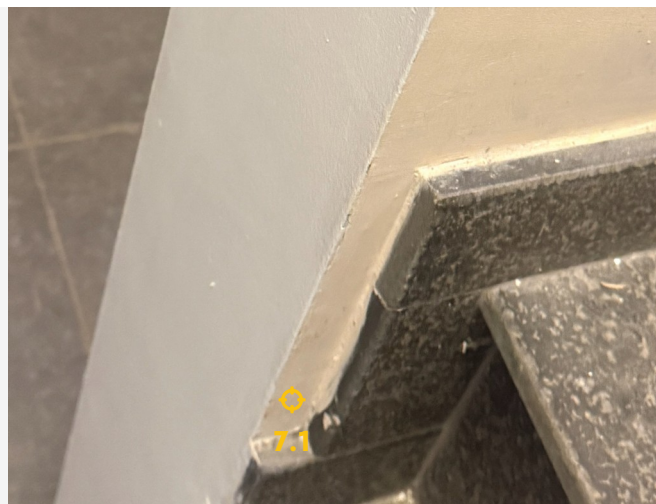
Geen asbest

#	Type	Referentie	Resultaat
7.1	Mengmonster	M01	Geen asbest

Beschrijving	pleister muren
Omgeving	Binnen
Primaire drager	Binnenwand
Bindmiddel van materiaal	Gips - kalk
Gebondenheid op basis van bindmiddel	Niet-hechtgebonden
Hoeveelheid (oppervlakte - dikte - aantal)	• 20,00 m ² - 2,00 cm - 1 stuk
Totaal volume	0,40 m ³
Identificatiemethode	Een monstername door de asbestdeskundige met laboanalyse door een asbestlabo.
Destructieve handeling voor identificatie	Nee

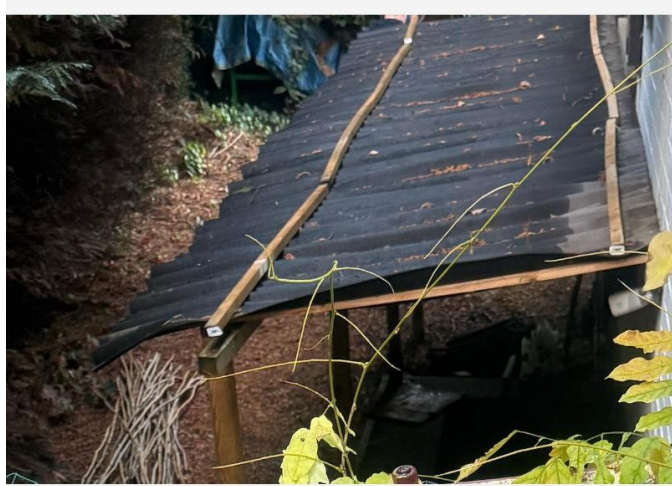
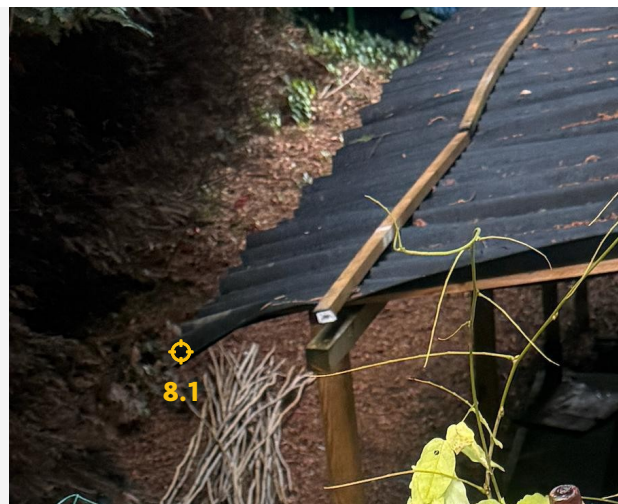
Fiche 8: Flexibele golfplaat

Geen asbest

#	Type	Referentie	Resultaat
8.1	Puntmonster	M05	Geen asbest

Beschrijving	Flexibele golfplaat
Omgeving	Buiten
Primaire drager	Schuin dak
Bindmiddel van materiaal	Bitumen (roofing, teer, asfalt)
Gebondenheid op basis van bindmiddel	Hecht
Hoeveelheid (oppervlakte - aantal)	• 3,00 m ² - 1 stuk
Totale oppervlakte	3,00 m ²
Identificatiemethode	Een monstername door de asbestdeskundige met laboanalyse door een asbestlabo.
Destructieve handeling voor identificatie	Nee

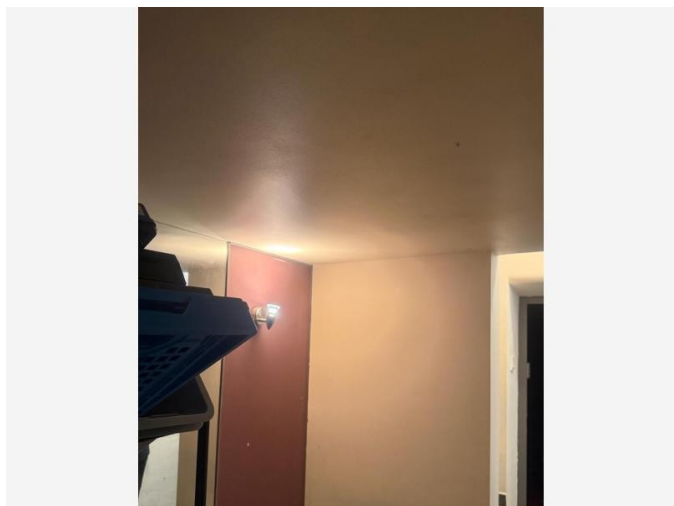
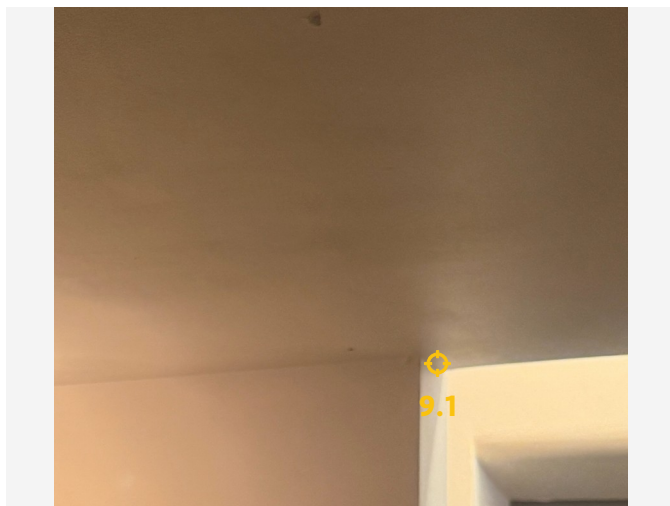
Geen asbest

#	Type	Referentie	Resultaat
9.1	Mengmonster	M02	Geen asbest

Beschrijving	Pleister plafond
Omgeving	Binnen
Primaire drager	Plafond
Bindmiddel van materiaal	Gips - kalk
Gebondenheid op basis van bindmiddel	Niet-hechtgebonden
Hoeveelheid (oppervlakte - dikte - aantal)	• 10,00 m ² - 2,00 cm - 1 stuk
Totaal volume	0,20 m ³
Identificatiemethode	Een monstername door de asbestdeskundige met laboanalyse door een asbestlabo.
Destructieve handeling voor identificatie	Nee
