# Asbestinventarisatetest

Mechelbaan 26, 2861 Sint-Katelijne-Waver

Attestnummer : 20250912-000230.000

Uitgegeven op : 12.09.2025

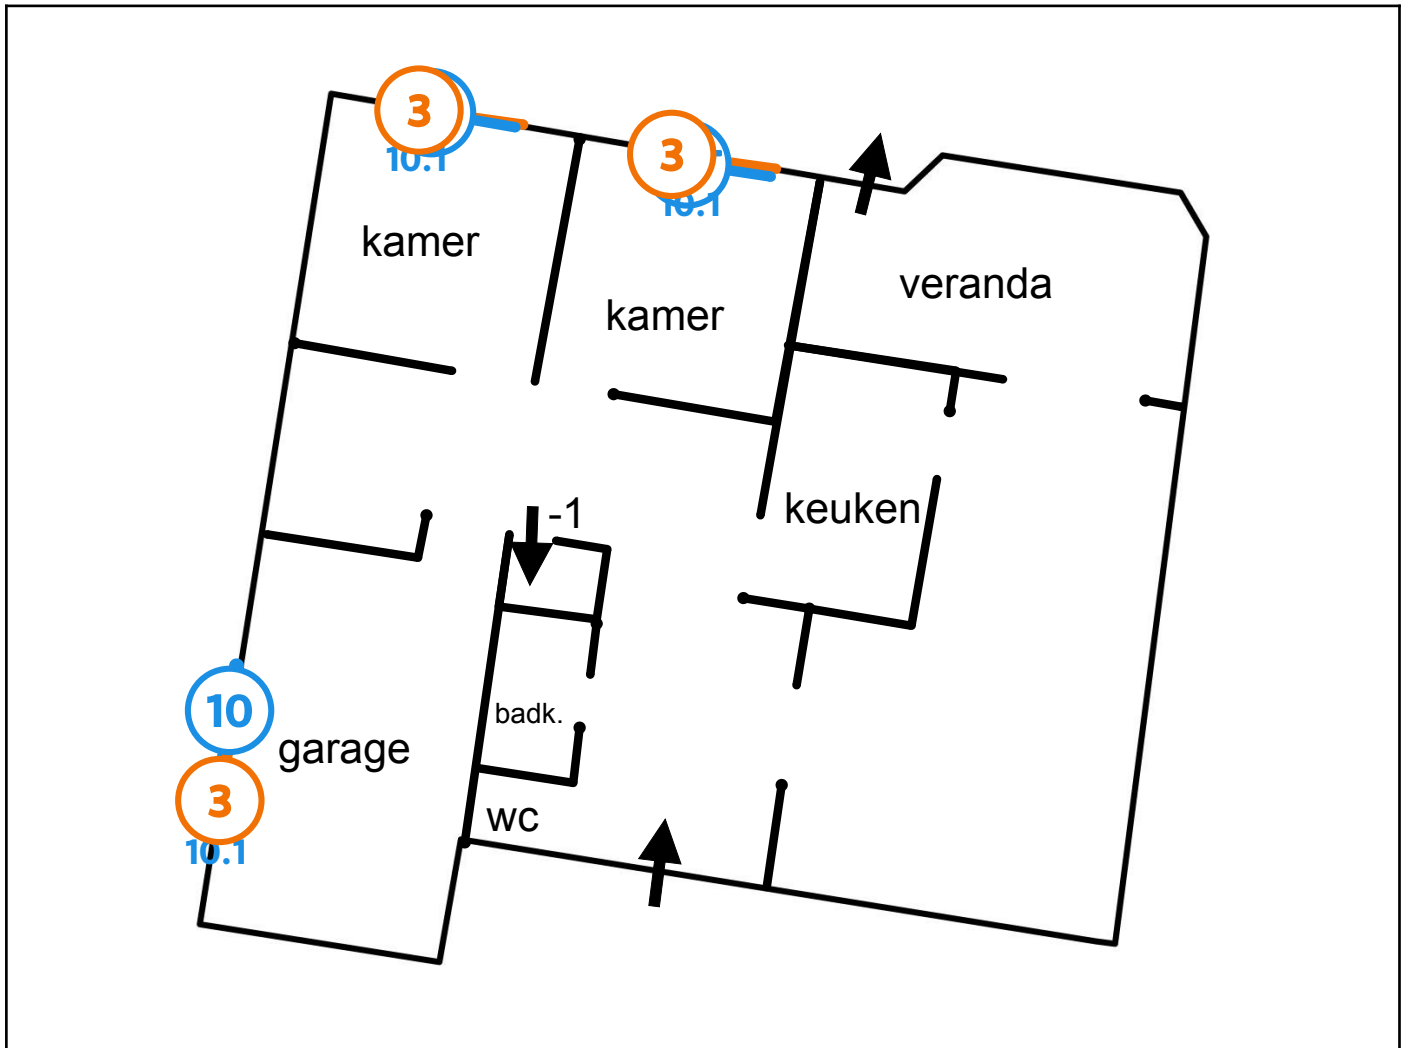
## Plan 1.2: Gelijkvloers

Beschrijving	Type	Actie
3. mastiek tussen glas en aluminium ramen	Asbestmateriaal	<a href="#">Verwijderen</a>
10. mastiek buitenkant aluminium ramen	Geen asbest	-
10.1 Code: M02	Mengmonster	-

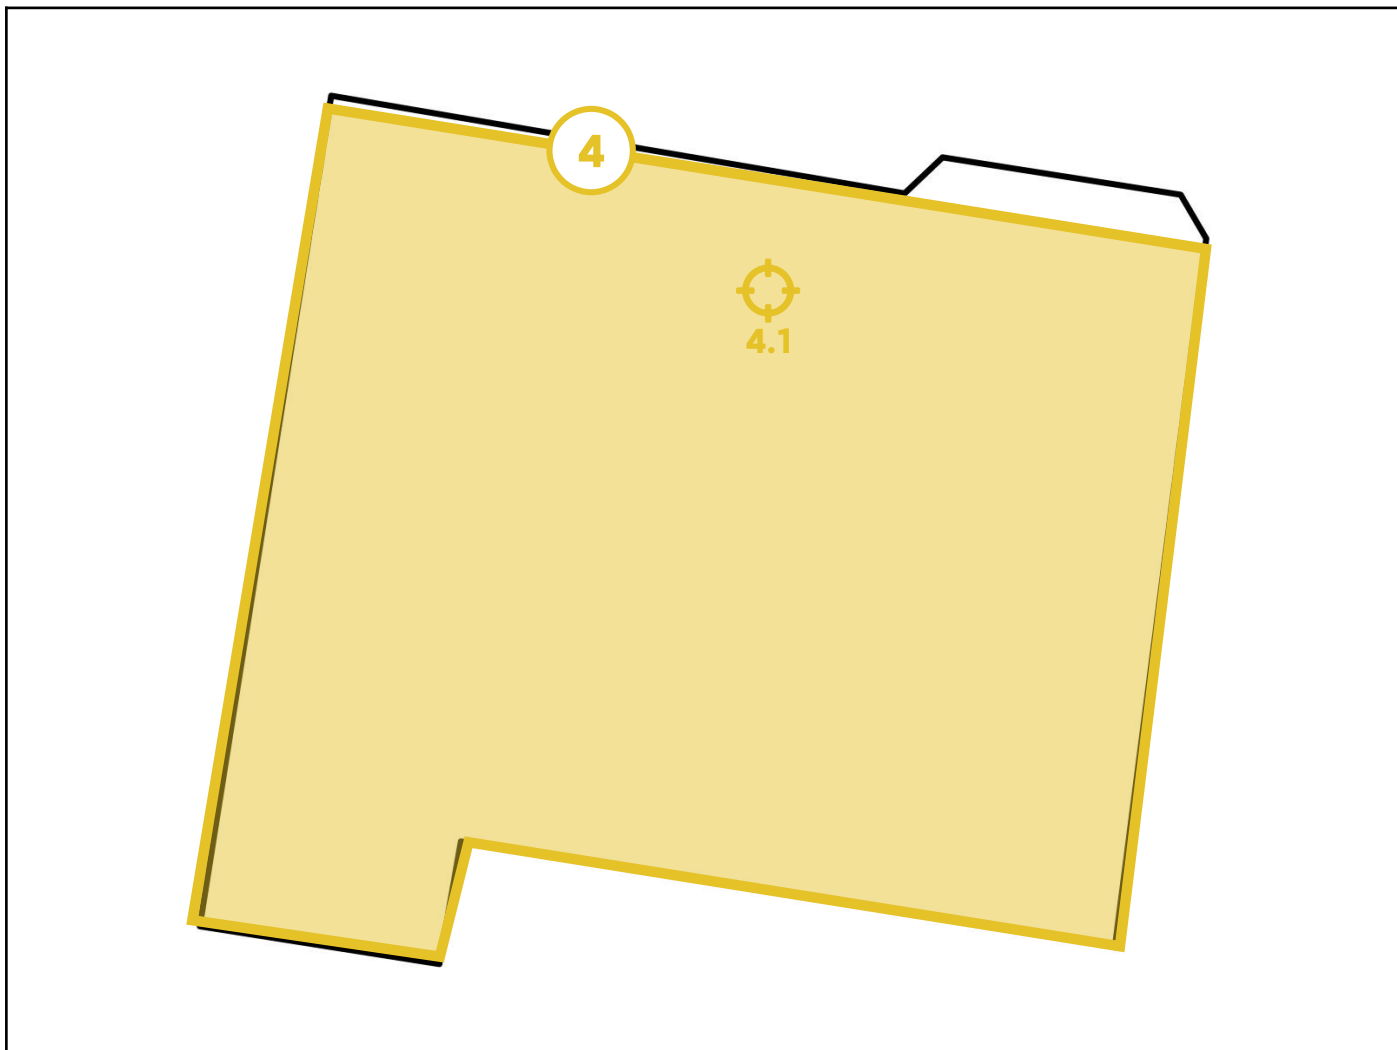
## Plan 1.5: Zolder

Beschrijving	Type	Actie
4. onderdakplaten	Asbestmateriaal	Zorgvuldig beheren
4.1 Code: M03	Puntmonster	-

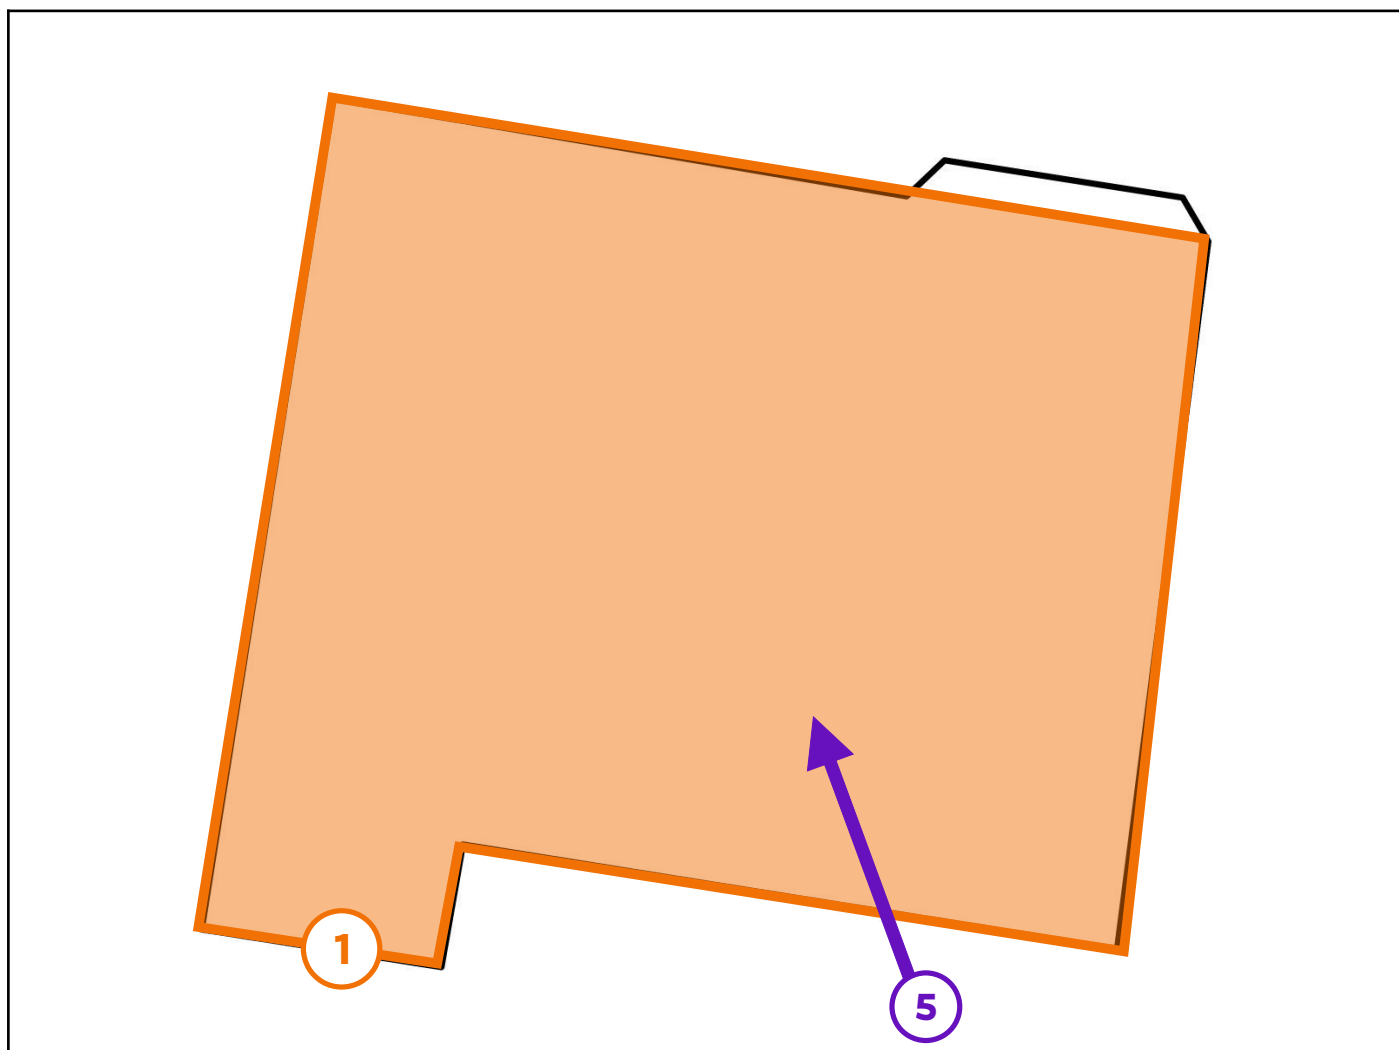
## Plan 1.6: Dak

Beschrijving	Type	Actie
1. leien dak	Asbestmateriaal	<a href="#">Verwijderen</a>
5. schoorsteen	Beperking	-

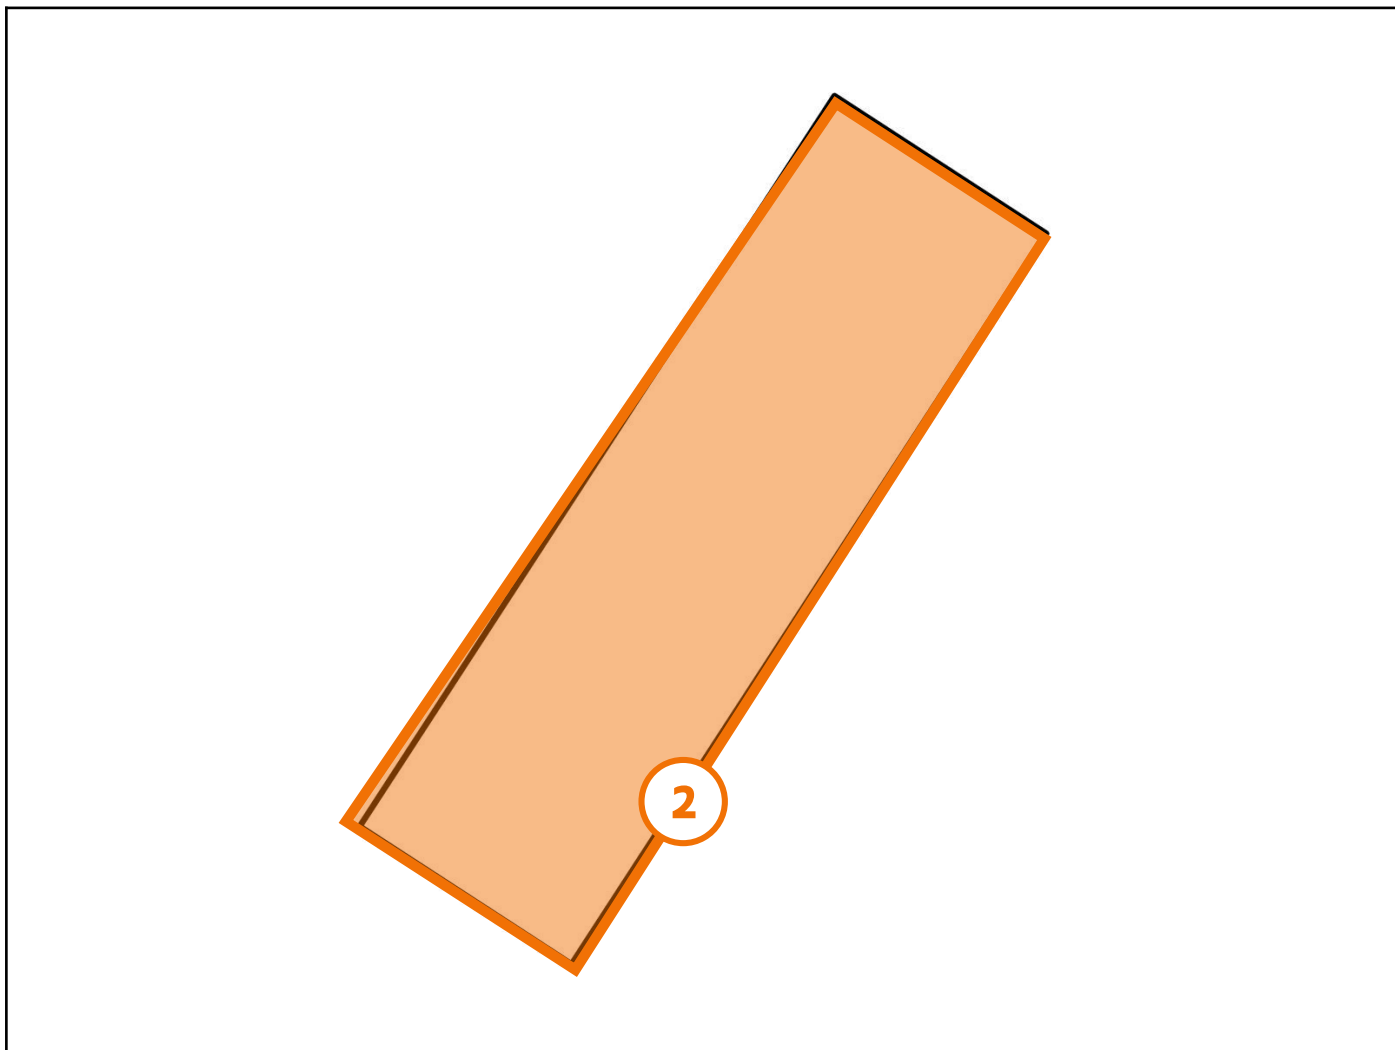
## Plan 2.1: Bijgebouw

Beschrijving	Type	Actie
2. golfplaten bijgebouw	Asbestmateriaal	<a href="#">Verwijderen</a>

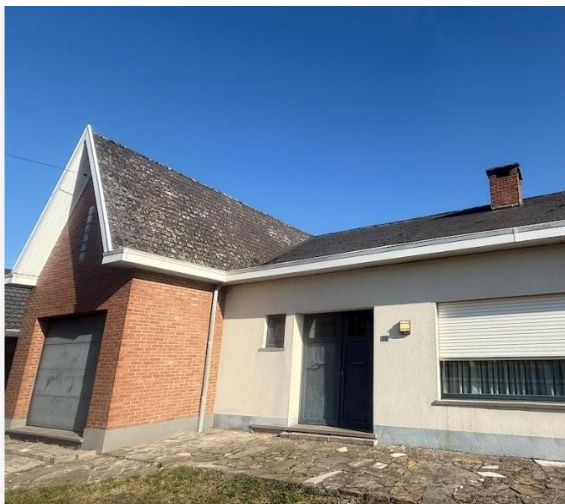
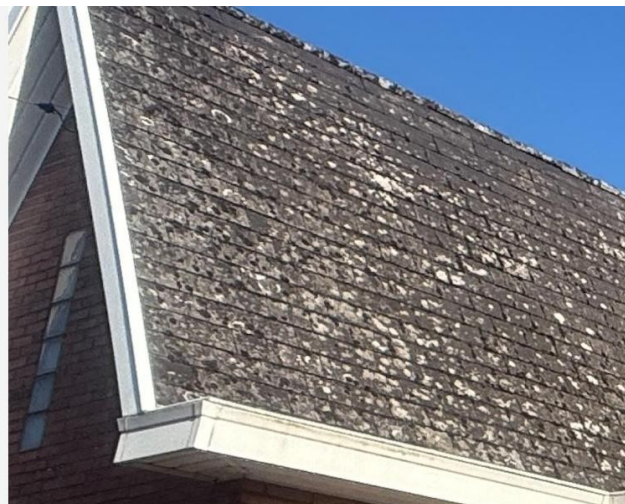
Het asbestmateriaal valt onder de mijlpaal van 2034.

Eindbeoordeling materiaalrisico	Verhoogd materiaalrisico en/of verhoogde kans op vezelvrijgave
---------------------------------	--

Gebondenheid	Categorie 1: hechtgebonden in oorsprong
Asbestsoort (vezeltype)	Crocidoliet aanwezig
Asbestconcentratie	Laag (< 50%)
Afschermingsgraad van het gehele materiaal	Geheel of deels vrij aan de buitenlucht
Toestand van het materiaal	Matig beschadigd, matig verweerd

Beschrijving	leien dak
Omgeving	Buiten
Primaire drager	Schuin dak
Asbestmateriaal	Dak- en gevelbekleding - Lei, shingle
Bindmiddel van asbestmateriaal	Cement
Gebondenheid op basis van bindmiddel	Hecht
Hoeveelheid (oppervlakte - aantal)	<ul style="list-style-type: none"><li>• 100,00 m<sup>2</sup> - 1 stuk</li></ul>
Totale oppervlakte	100,00 m <sup>2</sup>
Eenvoudig bereikbaar	Ja
Bevestigingswijze	<ul style="list-style-type: none"><li>• Genageld, geniet</li></ul>
Identificatiemethode	Vaststelling zonder monstername
Destructieve handeling voor identificatie	Nee
Opmerking	schatting oppervlakte.

Verwijderen

- Zorg voor een veilig beheer. Vermijd het beschadigen van het asbestmateriaal. Controleer de toestand jaarlijks op wijzigingen.
- Verwijder dit asbestmateriaal zo snel mogelijk. Volg de toestand goed op.
- Voer bijkomende staalname(s) uit.

- Eenvoudige handelingen: mag via doe-het-zelf of door werknemer(s) met opleidingsattest eenvoudige handelingen  
U mag deze toepassing zelf verwijderen.  
Zorg er dan voor dat:
  - u zich vooraf goed informeert op [www.asbestinfo.be](http://www.asbestinfo.be) > Asbest verwijderen;
  - u zich beschermt met een FFP3-mondmasker, wegwerpoverall en handschoenen en afspoelbaar schoeisel;

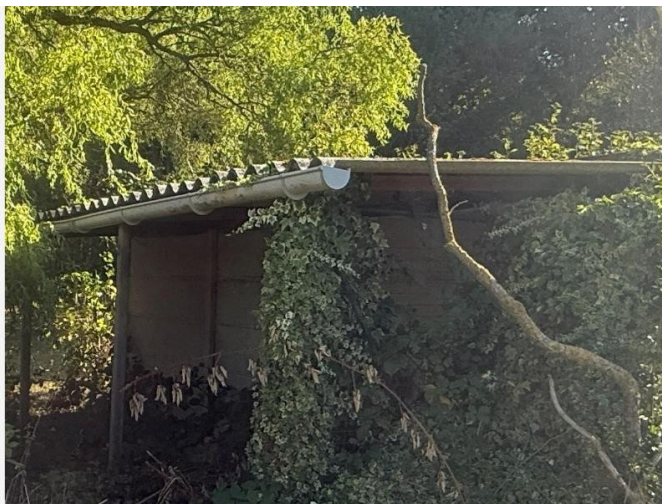
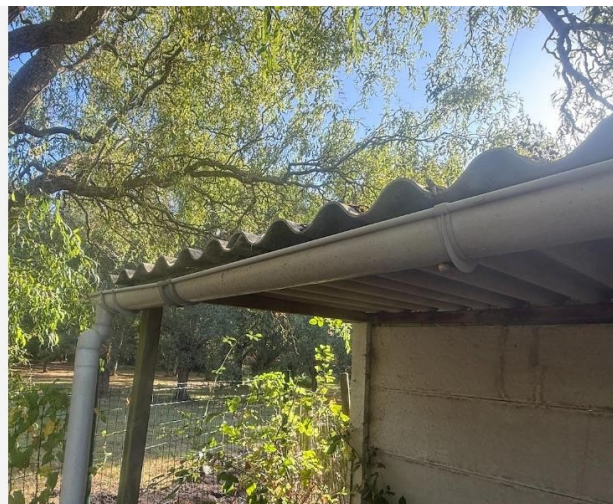
Het asbestmateriaal valt onder de mijlpaal van 2034.

Eindbeoordeling materiaalrisico	Verhoogd materiaalrisico en/of verhoogde kans op vezelvrijgave
---------------------------------	--

Gebondenheid	Categorie 1: hechtgebonden in oorsprong
Asbestsoort (vezeltype)	Crocidoliet aanwezig
Asbestconcentratie	Laag (< 50%)
Afschermingsgraad van het gehele materiaal	Geheel of deels vrij aan de buitenlucht
Toestand van het materiaal	Matig beschadigd, matig verweerd

Beschrijving	golfplaten bijgebouw
Omgeving	Buiten
Primaire drager	Schuin dak
Asbestmateriaal	Dak- en gevelbekleding - Golfplaat
Bindmiddel van asbestmateriaal	Cement
Gebondenheid op basis van bindmiddel	Hecht
Hoeveelheid (oppervlakte - aantal)	<ul style="list-style-type: none"><li>• 12,00 m<sup>2</sup> - 1 stuk</li></ul>
Totale oppervlakte	12,00 m <sup>2</sup>
Eenvoudig bereikbaar	Ja
Bevestigingswijze	<ul style="list-style-type: none"><li>• Geschroefd</li></ul>
Identificatiemethode	Vaststelling zonder monsternamen
Destructieve handeling voor identificatie	Nee

Verwijderen

- Zorg voor een veilig beheer. Vermijd het beschadigen van het asbestmateriaal. Controleer de toestand jaarlijks op wijzigingen.
- Verwijder dit asbestmateriaal zo snel mogelijk. Volg de toestand goed op.
- Voer bijkomende staalname(s) uit.

- Eenvoudige handelingen: mag via doe-het-zelf of door werknemer(s) met opleidingsattest eenvoudige handelingen  
U mag deze toepassing zelf verwijderen.  
Zorg er dan voor dat:
  - u zich vooraf goed informeert op [www.asbestinfo.be](http://www.asbestinfo.be) > Asbest verwijderen;
  - u zich beschermt met een FFP3-mondmasker, wegwerpoverall en handschoenen en afspoelbaar schoeisel;

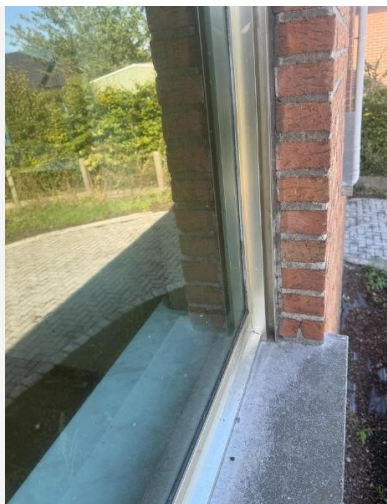
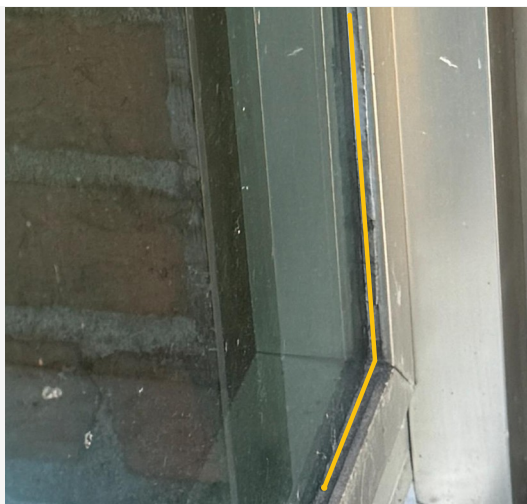
Het asbestmateriaal valt onder de mijlpaal van 2040.

Eindbeoordeling materiaalrisico	Verhoogd materiaalrisico en/of verhoogde kans op vezelvrijgave
---------------------------------	--

Gebondenheid	Categorie 1: hechtgebonden in oorsprong
Asbestsoort (vezeltype)	Amfibool aanwezig, uitgezonderd crocidoliet
Asbestconcentratie	Laag (< 50%)
Afschermingsgraad van het gehele materiaal	Geheel of deels (ook) vrij aan binnenluchtstromen
Toestand van het materiaal	Licht beschadigd, licht verweerd. Intact calciumsilicaatmateriaal of categorie III 'gebondenheid'

<b>Beschrijving</b>	mastiek tussen glas en aluminium ramen
<b>Omgeving</b>	Grenst aan binnen- en buitenlucht
<b>Primaire drager</b>	Wandopening verticaal (raam, deur, ...)
<b>Asbestmateriaal</b>	In-situ afwerkingslagen - Pasta, stopverf, voegsel, stopsel, vulsel, mastiek, kitten, ...
<b>Bindmiddel van asbestmateriaal</b>	Kitten, mastiek, pasta
<b>Gebondenheid op basis van bindmiddel</b>	Hecht
<b>Hoeveelheid (gewicht - aantal)</b>	<ul style="list-style-type: none"><li>• 0,50 kg - 3 stuks</li></ul>
<b>Totaal gewicht</b>	1,50 kg
<b>Eenvoudig bereikbaar</b>	Ja
<b>Bevestigingswijze</b>	<ul style="list-style-type: none"><li>• Verlijmd, ingegoten, versmeerd</li></ul>
<b>Identificatiemethode</b>	Vaststelling zonder monsternamen
<b>Destructieve handeling voor identificatie</b>	Nee

Verwijderen

- Zorg voor een veilig beheer. Vermijd het beschadigen van het asbestmateriaal. Controleer de toestand jaarlijks op wijzigingen.
- Verwijder dit asbestmateriaal zo snel mogelijk. Volg de toestand goed op.
- Voer bijkomende staalname(s) uit.

- Eenvoudige handelingen: mag via doe-het-zelf of door werknemer(s) met opleidingsattest eenvoudige handelingen  
Losse vezels komen vrij bij het verwijderen.  
Verwijdering dmv puntafzuiging met een hepa stofzuiger.  
Oud raamwerk wordt gerecycleerd, maar er mogen geen restanten aan het raamwerk achterblijven.

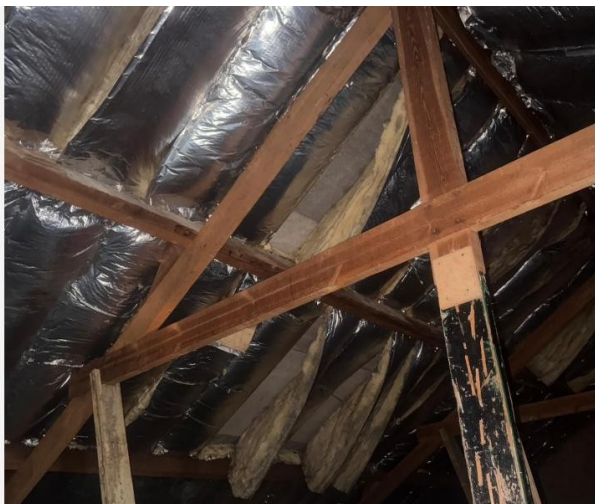
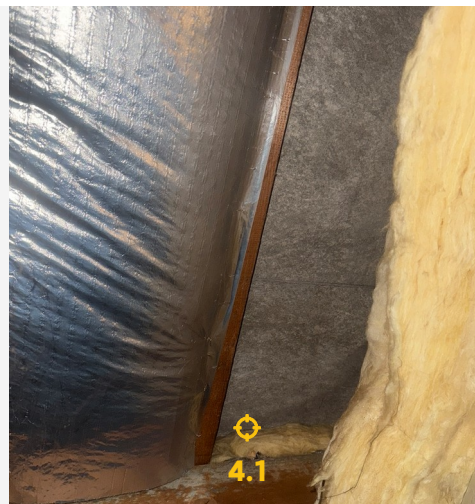
Het asbestmateriaal valt onder de mijlpaal van 2040.

Eindbeoordeling materiaalrisico	Laag materiaalrisico en/of verlaagde kans op vezelvrijgave
---------------------------------	--

Gebondenheid	Categorie 1: hechtgebonden in oorsprong
Asbestsoort (vezeltype)	Alleen chrysotiel
Asbestconcentratie	Laag (< 50%)
Afschermingsgraad van het gehele materiaal	Geheel of deels vrij aan de buitenlucht
Toestand van het materiaal	Licht beschadigd, licht verweerd. Intact calciumsilicaatmateriaal of categorie III 'gebondenheid'

#	Type	Referentie	Resultaat
4.1	Puntmonster	M03	Chrysotiel

Beschrijving	onderdakplaten
Omgeving	Binnen
Primaire drager	Schuin dak
Asbestmateriaal	Plaat, paneel, tablet - Type Menuiserite
Bindmiddel van asbestmateriaal	Cement
Gebondenheid op basis van bindmiddel	Hecht
Hoeveelheid (oppervlakte - dikte - aantal)	• 175,00 m <sup>2</sup> - 2,00 cm - 1 stuk
Totaal volume	3,50 m <sup>3</sup>
Eenvoudig bereikbaar	Ja
Bevestigingswijze	• Geschroefd
Identificatiemethode	Vaststelling met monstername
Destructieve handeling voor identificatie	Nee

Zorgvuldig beheren

- Zorg voor een veilig beheer. Vermijd het beschadigen van het asbestmateriaal. Controleer de toestand jaarlijks op wijzigingen.

- Eenvoudige handelingen: mag via doe-het-zelf of door werknemer(s) met opleidingsattest eenvoudige handelingen  
U mag deze toepassing zelf verwijderen.

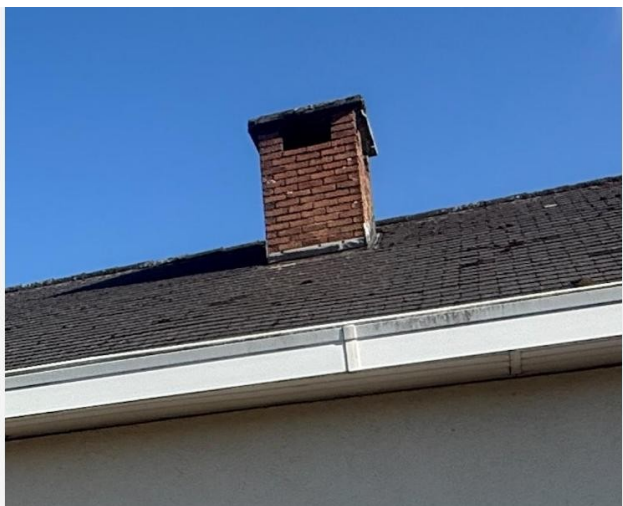
*Situeringfoto*

**Reden:** Het te onderzoeken materiaal situeert zich hoger dan 3,50 m te rekenen vanaf een veilige ondergrond

**Uitleg van de asbestdeskundige:** hoogte hoger dan 3,50m.

visueel niet-asbestverdacht.

er zouden asbestverdachte toepassingen aanwezig kunnen zijn in de schoorsteen zelf.

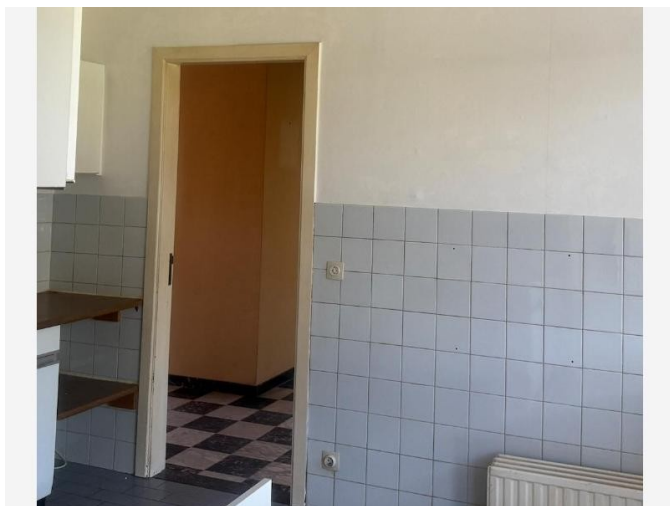
Achter de tegels zou asbestverdacht tegellijm aanwezig kunnen zijn.

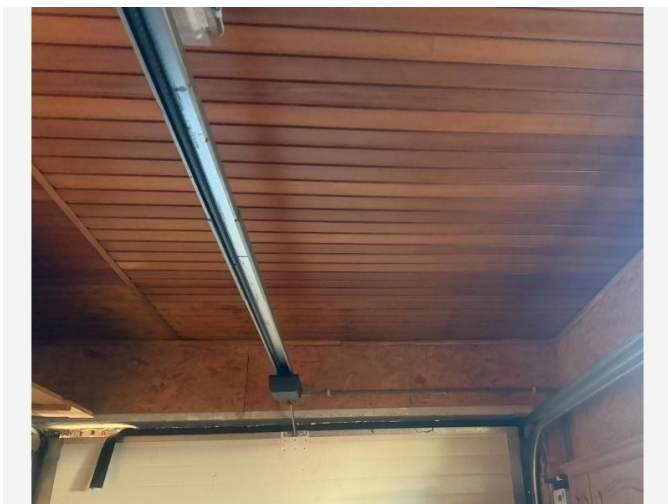
Achter het vals plafond zouden asbestverdachte toepassingen aanwezig kunnen zijn.

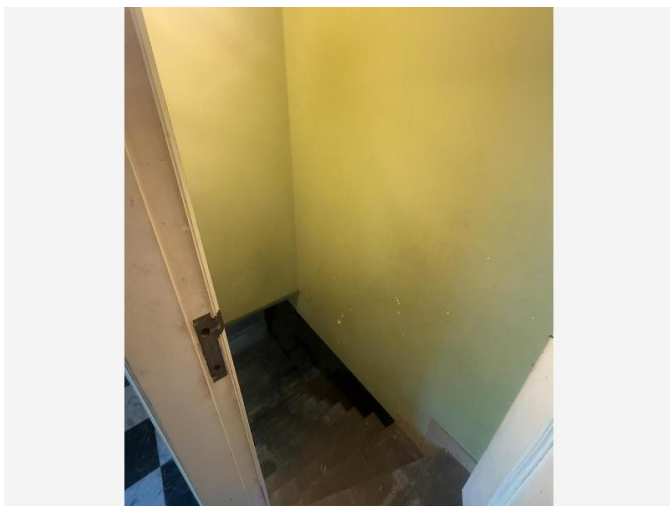
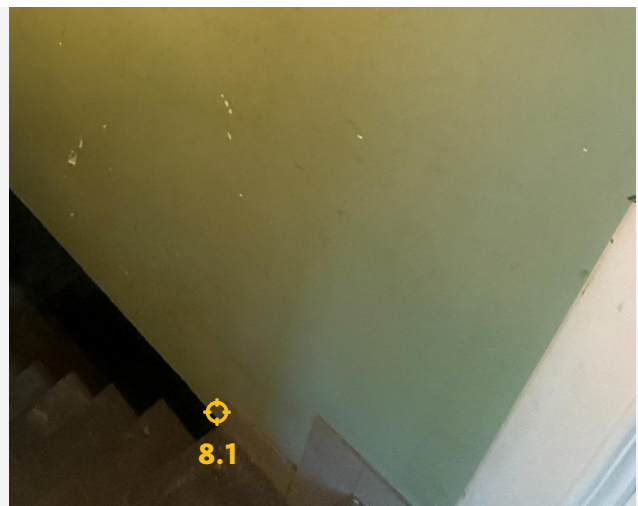
## Fiche 8: pleister muren

Geen asbest

#	Type	Referentie	Resultaat
8.1	Mengmonster	M01	Geen asbest

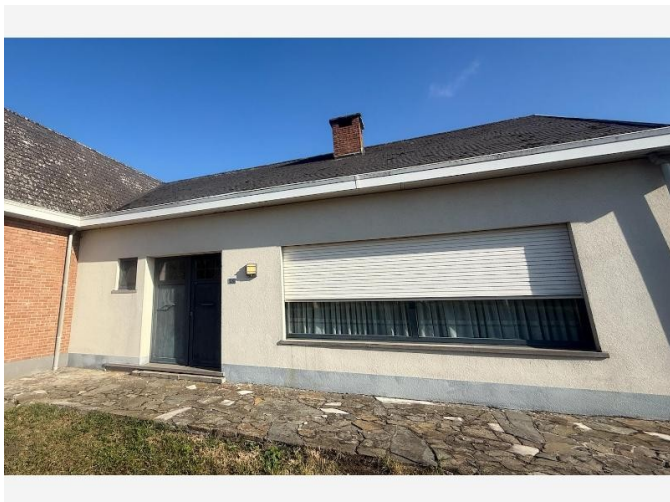
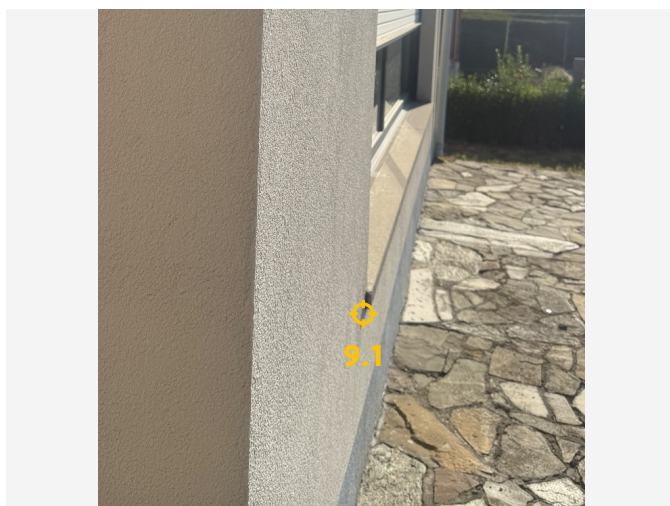
## Fiche 9: crepi

Geen asbest

#	Type	Referentie	Resultaat
9.1	Mengmonster	M04	Geen asbest

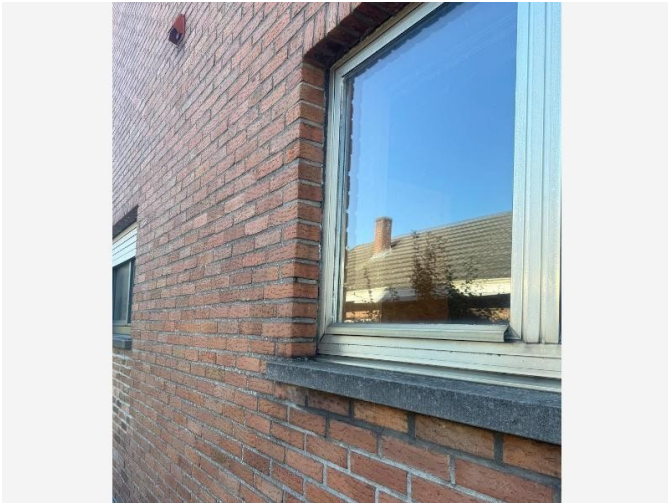
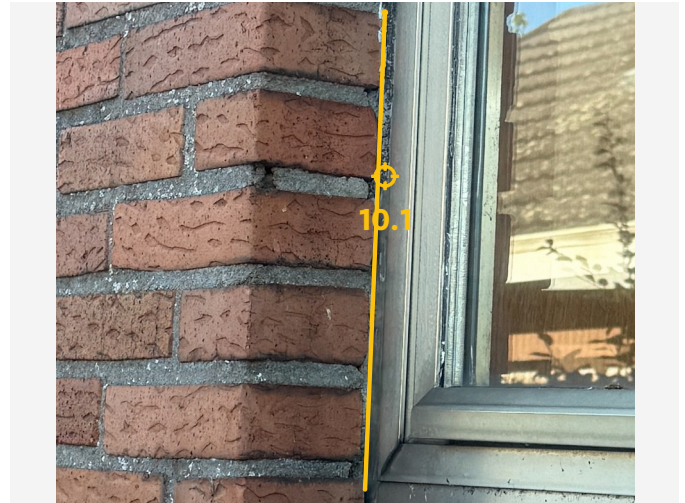
Geen asbest

#	Type	Referentie	Resultaat
10.1	Mengmonster	M02	Geen asbest
