Asbestinventarisatetest

Kalverenstraat 18, 2800 Mechelen

Attestnummer : 20250519-000188.000

Asbestveilig (maar niet asbestvrij)

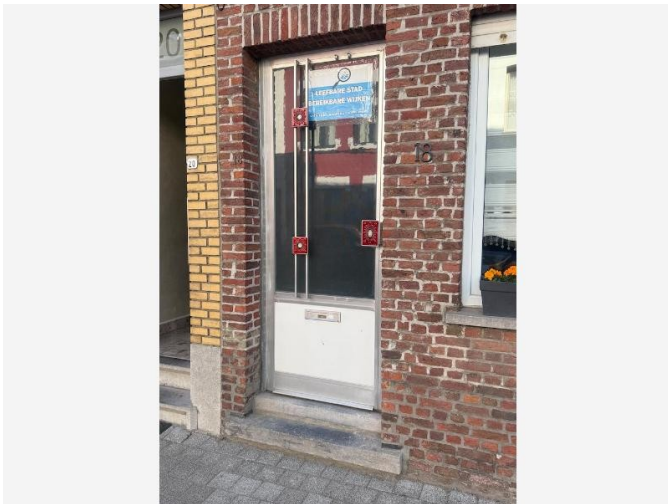
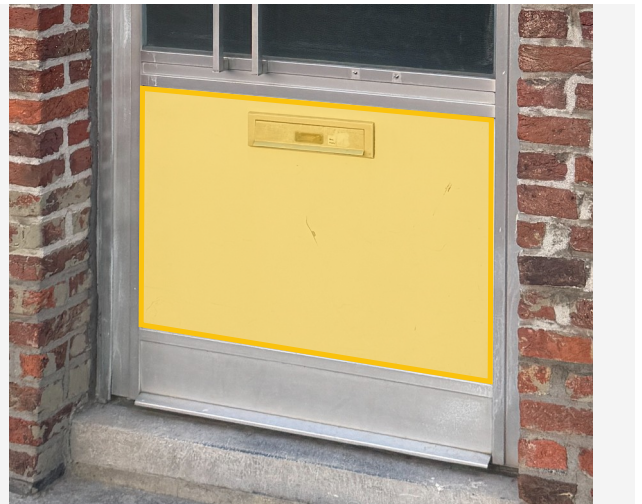
Het asbestmateriaal valt onder de mijlpaal van 2040.

Eindbeoordeling materiaalrisico	Laag materiaalrisico en/of verlaagde kans op vezelvrijgave
---------------------------------	--

Gebondenheid	Categorie 1: hechtgebonden in oorsprong
Asbestsoort (vezeltype)	Crocidoliet aanwezig
Asbestconcentratie	Laag (< 50%)
Afschermingsgraad van het gehele materiaal	Niet stootvaste afscherming
Toestand van het materiaal	Licht beschadigd, licht verweerd. Intact calciumsilicaatmateriaal of categorie III 'gebondenheid'

Beschrijving	deur
Omgeving	Grenst aan binnen- en buitenlucht
Primaire drager	Wandopening verticaal (raam, deur, ...)
Asbestmateriaal	Plaat, paneel, tablet - Geëmailleerd, type Glasal
Bindmiddel van asbestmateriaal	Cement
Gebondenheid op basis van bindmiddel	Hecht
Hoeveelheid (oppervlakte - dikte - aantal)	• 0,75 m ² - 1,00 cm - 1 stuk
Totaal volume	0,008 m ³
Eenvoudig bereikbaar	Ja
Bevestigingswijze	• Geklemd
Identificatiemethode	Vaststelling zonder monstername
Destructieve handeling voor identificatie	Nee

Zorgvuldig beheren

- Zorg voor een veilig beheer. Vermijd het beschadigen van het asbestmateriaal. Controleer de toestand jaarlijks op wijzigingen.
- Zorg voor een veilig beheer en verwijder dit asbestmateriaal wanneer het bij werken eenvoudig bereikbaar wordt. Controleer de toestand jaarlijks op wijzigingen.
- Voer bijkomende staalname(s) uit.

- Eenvoudige handelingen: mag via doe-het-zelf of door werknemer(s) met opleidingsattest eenvoudige handelingen
U mag deze toepassing zelf verwijderen. Best de deur als één geheel verwijderen.

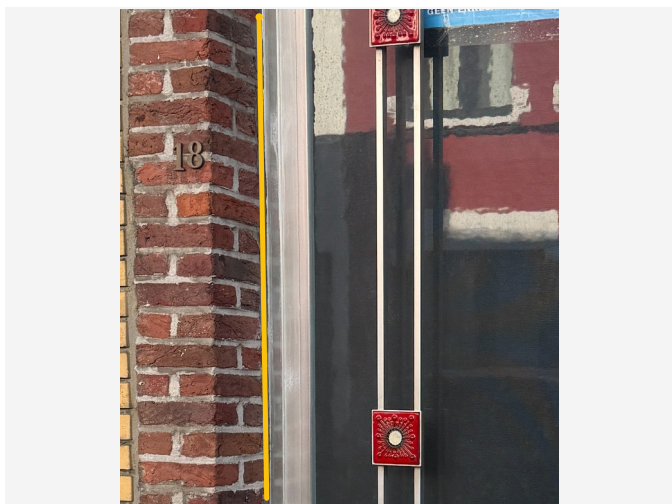
niet-asbestverdacht.

Identificatiemethode	Vaststelling & expertise (niet-asbestverdacht)
Primaire drager	Wandopening verticaal (raam, deur, ...)
(Asbest)materiaal	In-situ afwerkingslagen - Pasta, stopverf, voegsel, stopsel, vulsel, mastiek, katten, ...
Bindmiddel	Kitten, mastiek, pasta
Gebondenheid bindmiddel	Hecht

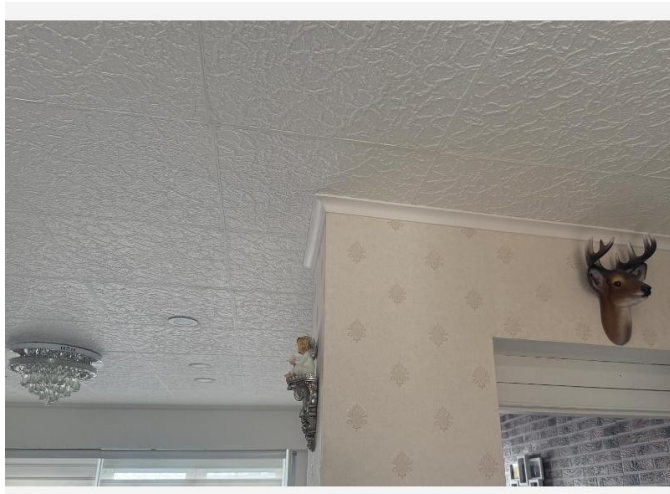
Achter het vals plafond zouden asbestverdachte toepassingen aanwezig kunnen zijn.

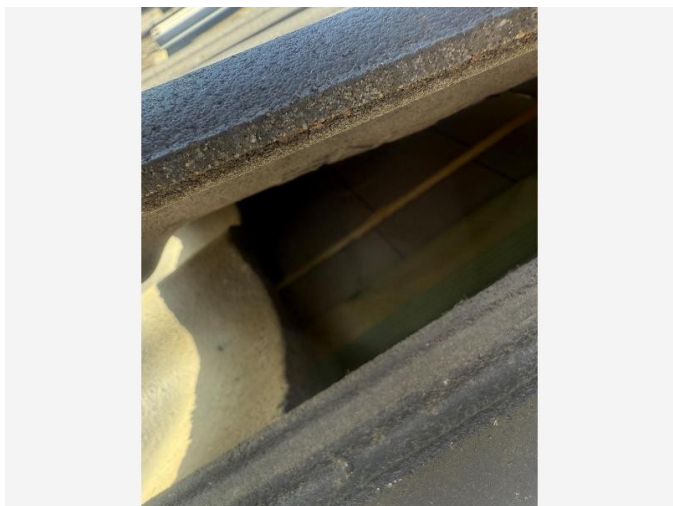
Er werden geen asbestverdachte toepassingen waargenomen.

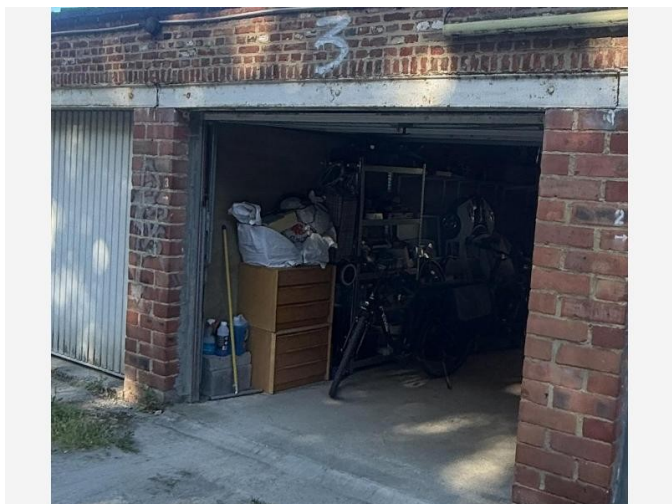
Er werden geen asbestverdachte toepassingen waargenomen.

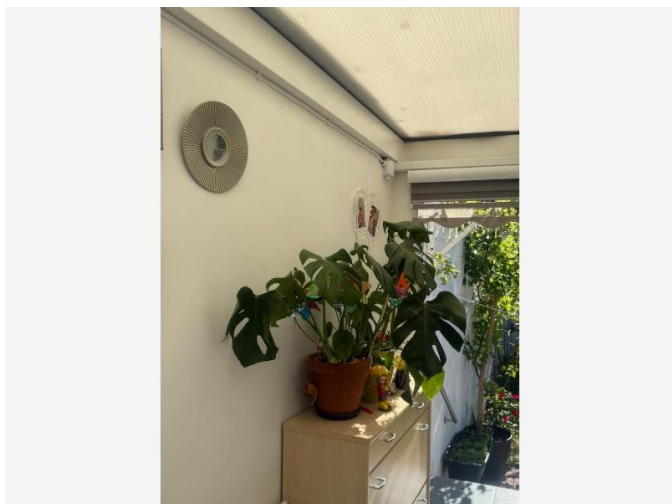
Achter de valse muren zouden asbestverdachte toepassingen aanwezig kunnen zijn.

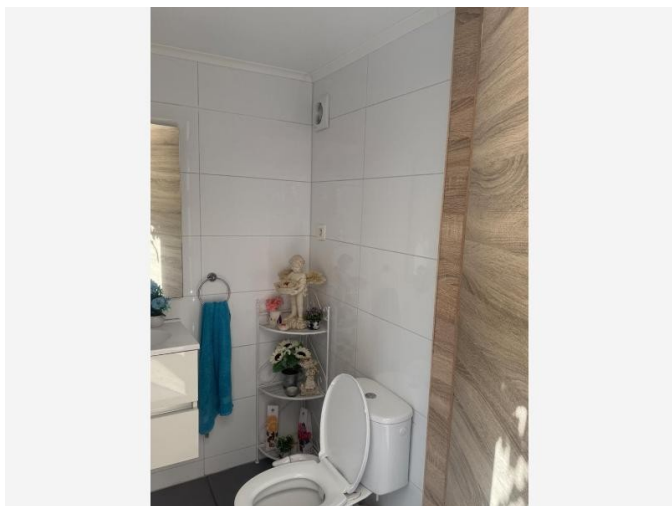
Achter de tegels zou asbestverdacht tegellijm aanwezig kunnen zijn.

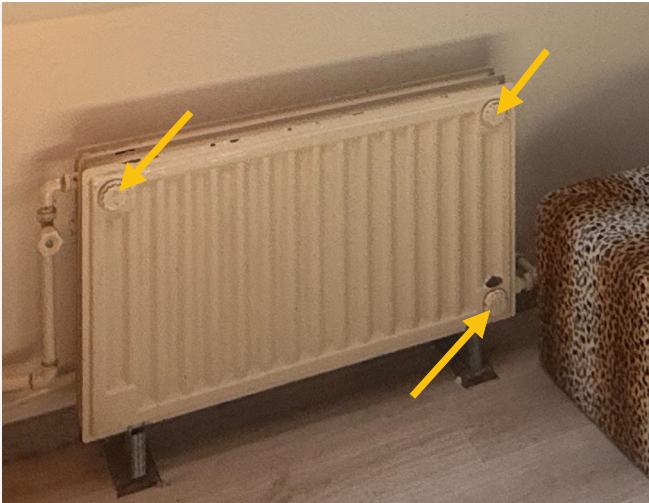
Vermoeden van asbesthoudende pakking/dichting achter de draaiknoppen van de radiatoren.

Identificatiemethode	Redelijk vermoeden
Primaire drager	HVAC infrastructuur en uitrusting
(Asbest)materiaal	Pakking, dichting
Bindmiddel	Karton - papier - viltachtig
Gebondenheid bindmiddel	Niet-hechtgebonden

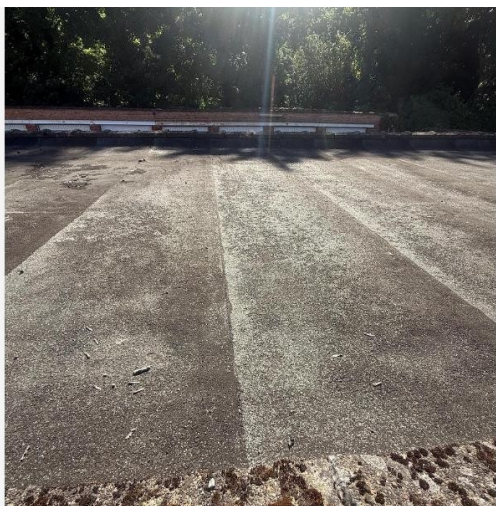
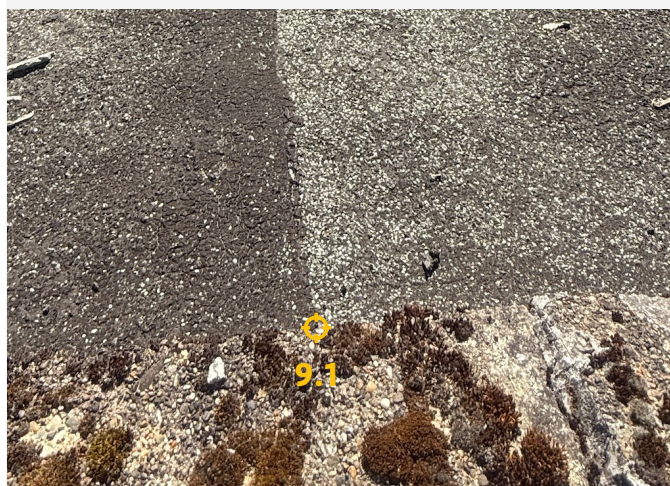
Fiche 9: roofing garagebox

Geen asbest

#	Type	Referentie	Resultaat
9.1	Puntmonster	M02	Geen asbest

Beschrijving	roofing garagebox
Omgeving	Buiten
Primaire drager	Plat dak
Bindmiddel van materiaal	Bitumen (roofing, teer, asfalt)
Gebondenheid op basis van bindmiddel	Hecht
Hoeveelheid (oppervlakte - aantal)	• 30,00 m ² - 1 stuk
Totale oppervlakte	30,00 m ²
Identificatiemethode	Vaststelling met monsternamen
Destructieve handeling voor identificatie	Nee

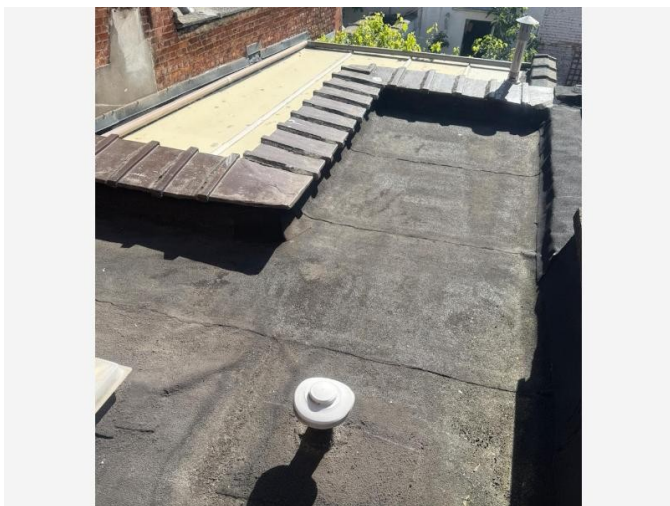
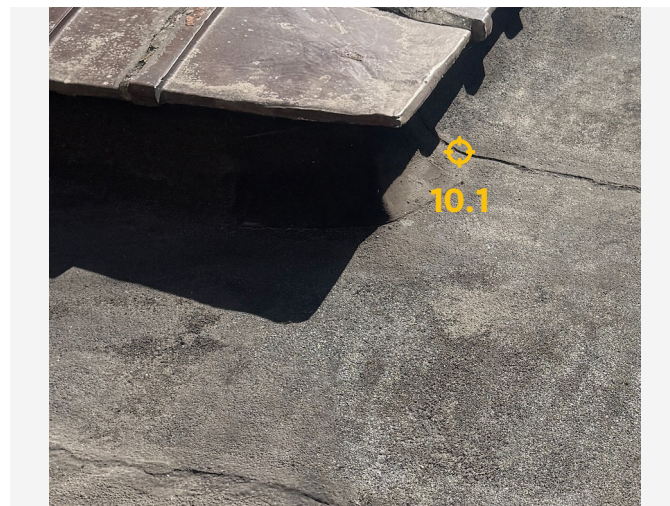
Geen asbest

#	Type	Referentie	Resultaat
10.1	Puntmonster	M01	Geen asbest

Beschrijving	roofing hoofdgebouw
Omgeving	Buiten
Primaire drager	Plat dak
Bindmiddel van materiaal	Bitumen (roofing, teer, asfalt)
Gebondenheid op basis van bindmiddel	Hecht
Hoeveelheid (oppervlakte - aantal)	• 10,00 m ² - 1 stuk
Totale oppervlakte	10,00 m ²
Identificatiemethode	Vaststelling met monstername
Destructieve handeling voor identificatie	Nee
