# Asbestinventarisatetest

Acaciastraat 5, 2800 Mechelen

Attestnummer : 20250729-000121.000

Uitgegeven op : 29.07.2025

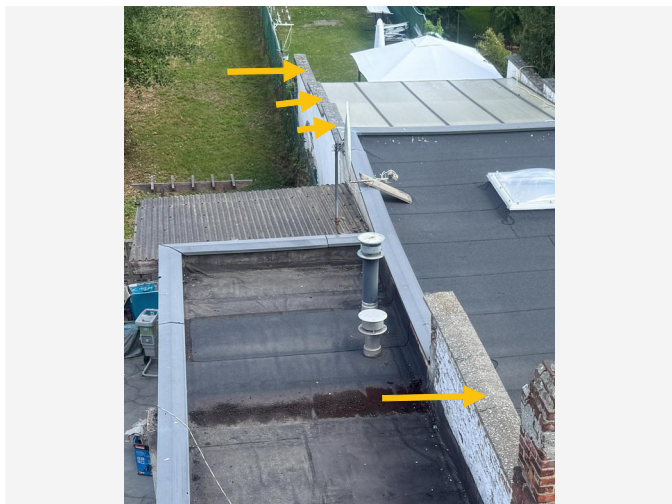
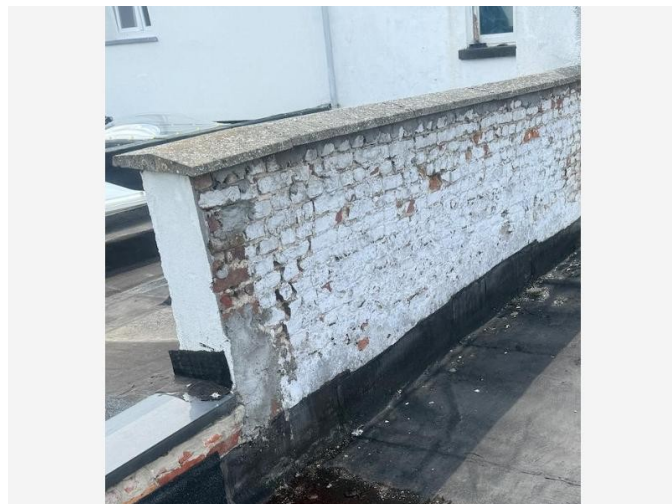
Eindbeoordeling materiaalrisico	Laag materiaalrisico en/of verlaagde kans op vezelvrijgave
---------------------------------	--

Gebondenheid	Categorie 1: hechtgebonden in oorsprong
Asbestsoort (vezeltype)	Crocidoliet aanwezig
Asbestconcentratie	Laag (< 50%)
Afschermingsgraad van het gehele materiaal	Geheel of deels vrij aan de buitenlucht
Toestand van het materiaal	Licht beschadigd, licht verweerd. Intact calciumsilicaatmateriaal of categorie III 'gebondenheid'

Beschrijving	deksteen (scheidingsmuur)
Omgeving	Buiten
Primaire drager	Wand vrijstaand (scheidingsmuur, ...)
Asbestmateriaal	Deksteen, muurkap - Vol
Bindmiddel van asbestmateriaal	Cement
Gebondenheid op basis van bindmiddel	Hecht
Hoeveelheid (oppervlakte - dikte - aantal)	• 9,00 m <sup>2</sup> - 3,00 cm - 1 stuk
Totaal volume	0,27 m <sup>3</sup>
Eenvoudig bereikbaar	Ja
Bevestigingswijze	<ul style="list-style-type: none"><li>• Geklemd</li><li>• Verlijmd, ingegoten, versmeerd</li></ul>
Identificatiemethode	Vaststelling zonder monsternamen
Destructieve handeling voor identificatie	Nee
Opmerking	scheidingsmuur

Het asbestmateriaal valt onder de mijlpaal van 2040.

Zorgvuldig beheren

- Zorg voor een veilig beheer. Vermijd het beschadigen van het asbestmateriaal. Controleer de toestand jaarlijks op wijzigingen.
- Zorg voor een veilig beheer en verwijder dit asbestmateriaal wanneer het bij werken eenvoudig bereikbaar wordt. Controleer de toestand jaarlijks op wijzigingen.
- Voer bijkomende staalname(s) uit.

- Eenvoudige handelingen: mag via doe-het-zelf of door werknemer(s) met opleidingsattest eenvoudige handelingen  
U mag deze toepassing zelf verwijderen.  
Zorg er dan voor dat:
  - u zich vooraf goed informeert op [www.asbestinfo.be](http://www.asbestinfo.be) > Asbest verwijderen;
  - u zich beschermt met een FFP3-mondmasker, wegwerpoverall en handschoenen en afspoelbaar schoeisel;

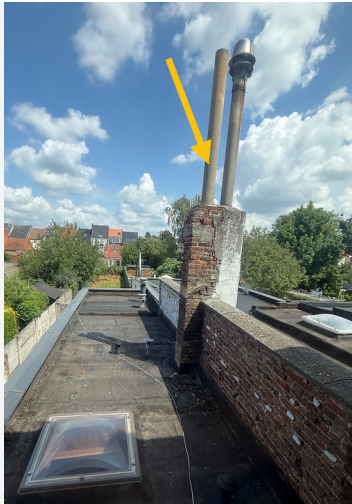
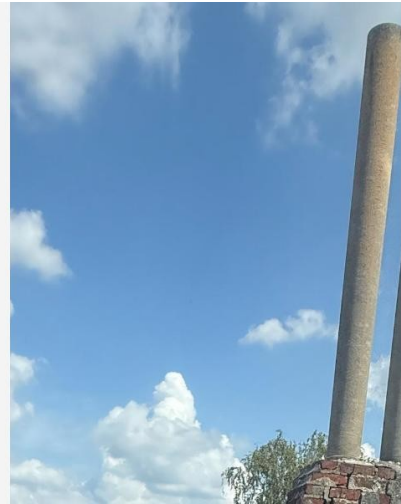
Eindbeoordeling materiaalrisico	Laag materiaalrisico en/of verlaagde kans op vezelvrijgave
---------------------------------	--

Gebondenheid	Categorie 1: hechtgebonden in oorsprong
Asbestsoort (vezeltype)	Crocidoliet aanwezig
Asbestconcentratie	Laag (< 50%)
Afschermingsgraad van het gehele materiaal	Geheel of deels vrij aan de buitenlucht
Toestand van het materiaal	Licht beschadigd, licht verweerd. Intact calciumsilicaatmateriaal of categorie III 'gebondenheid'

Beschrijving	cementschouw
Omgeving	Buiten
Primaire drager	HVAC infrastructuur en uitrusting
Asbestmateriaal	Buis, koker, leiding, pijp, doorvoer
Bindmiddel van asbestmateriaal	Cement
Gebondenheid op basis van bindmiddel	Hecht
Hoeveelheid (lengte - omtrek - dikte - aantal)	<ul style="list-style-type: none"><li>• 2,00 m - 50,00 cm - 3,00 cm - 1 stuk</li></ul>
Totaal volume	0,03 m <sup>3</sup>
Eenvoudig bereikbaar	Ja
Bevestigingswijze	<ul style="list-style-type: none"><li>• Geklemd</li></ul>
Identificatiemethode	Vaststelling zonder monstername
Destructieve handeling voor identificatie	Nee
Opmerking	Totale lengte onbekend.

Het asbestmateriaal valt onder de mijlpaal van 2040.

Zorgvuldig beheren

- Zorg voor een veilig beheer. Vermijd het beschadigen van het asbestmateriaal. Controleer de toestand jaarlijks op wijzigingen.
- Zorg voor een veilig beheer en verwijder dit asbestmateriaal wanneer het bij werken eenvoudig bereikbaar wordt. Controleer de toestand jaarlijks op wijzigingen.
- Voer bijkomende staalname(s) uit.

- Eenvoudige handelingen: mag via doe-het-zelf of door werknemer(s) met opleidingsattest eenvoudige handelingen  
Gelet op de locatie en omvang, misschien best laten weghalen door een erkend asbestverwijderaar.
- Eenvoudige handelingen: enkel door erkend asbestverwijderaar  
Gelet op de locatie en omvang, misschien best laten weghalen door een erkend asbestverwijderaar.

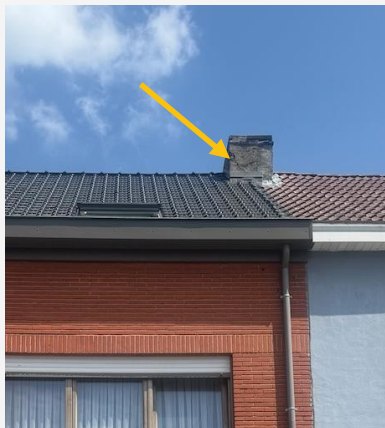
**Reden:** Het te onderzoeken materiaal situeert zich hoger dan 3,50 m te rekenen vanaf een veilige ondergrond

**Uitleg van de asbestdeskundige:** hoogte hoger dan 3,50m.

visueel niet-asbestverdacht.

er zouden asbestverdachte toepassingen aanwezig kunnen zijn in de schouw zelf.

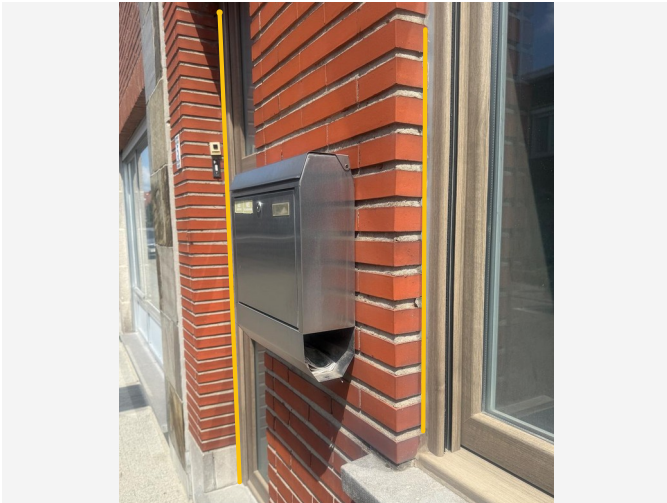
niet-asbestverdacht.

Identificatiemethode	Vaststelling & expertise (niet-asbestverdacht)
Primaire drager	Wandopening verticaal (raam, deur, ...)
(Asbest)materiaal	In-situ afwerkingslagen - Pasta, stopverf, voegsel, stopsel, vulsel, mastiek, katten, ...
Bindmiddel	Kitten, mastiek, pasta
Gebondenheid bindmiddel	Hecht

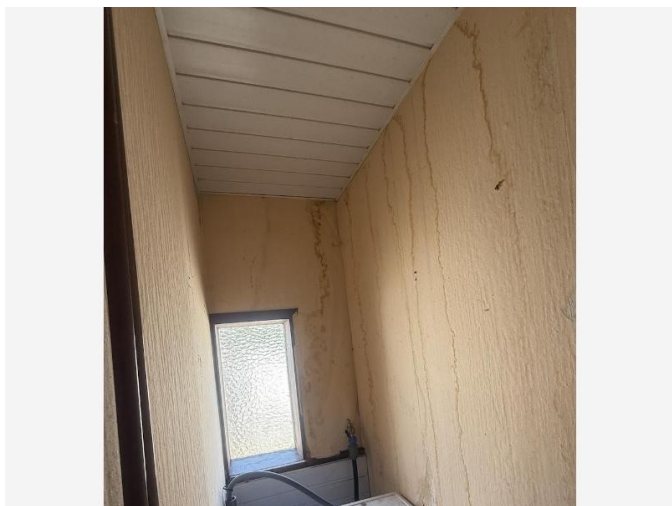
Achter de valse muren zouden asbestverdachte toepassingen aanwezig kunnen zijn.

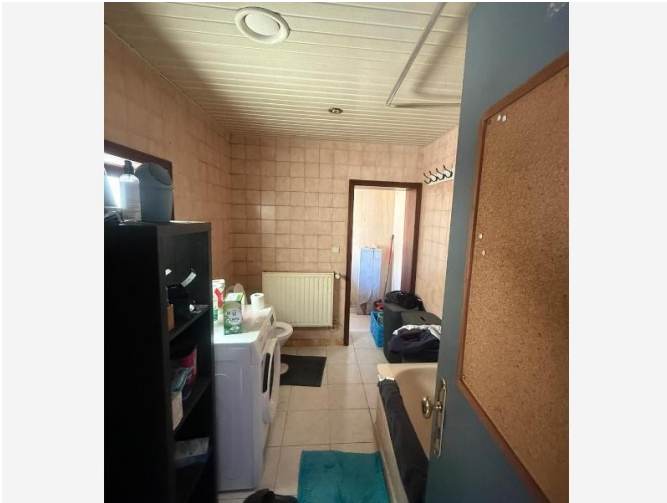
Achter de tegels zou asbestverdacht tegellijm aanwezig kunnen zijn.

Identificatiemethode	Redelijk vermoeden
Primaire drager	Binnenwand
(Asbest)materiaal	In-situ afwerkingslagen - Lijm laag
Bindmiddel	Lijm
Gebondenheid bindmiddel	Hecht

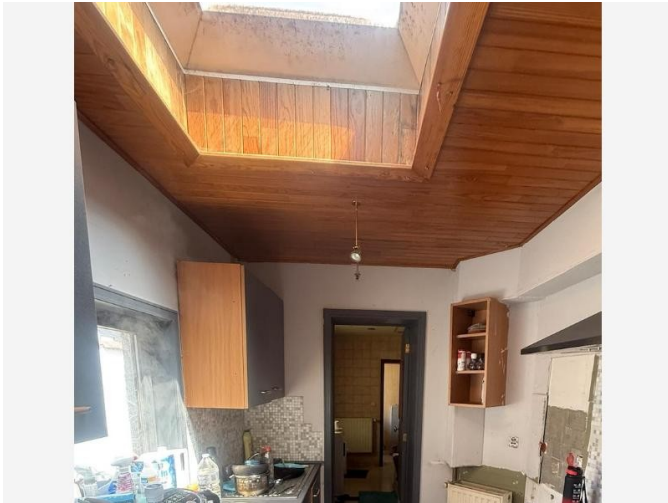
Achter het vals plafond zouden asbestverdachte toepassingen aanwezig kunnen zijn.

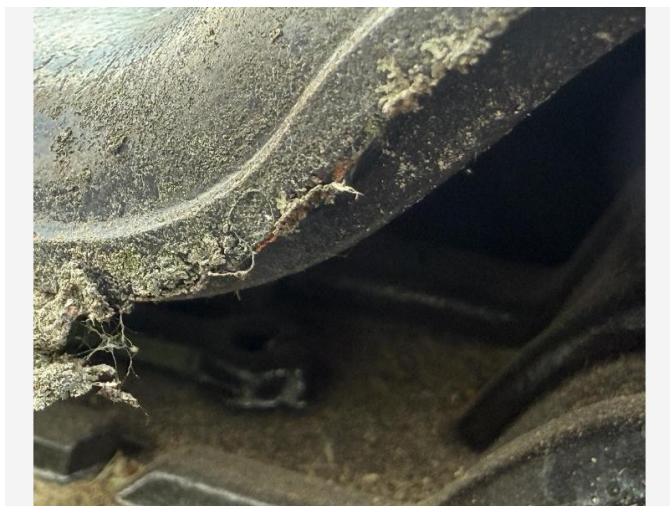
Onder de dakpannen werden geen asbestverdachte toepassingen waargenomen.

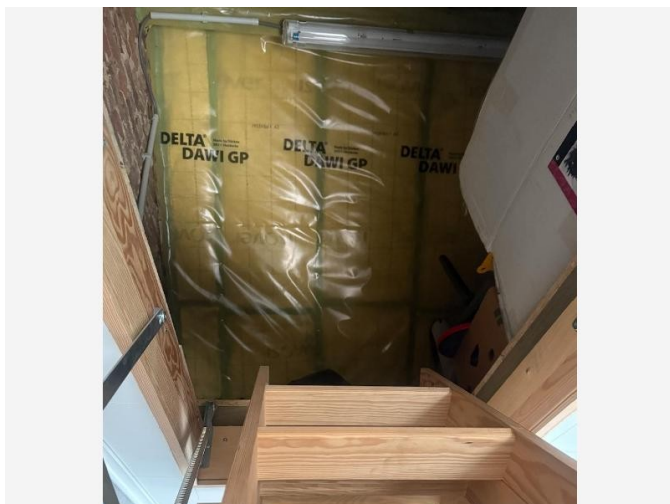
Er werden geen asbestverdachte toepassingen waargenomen.

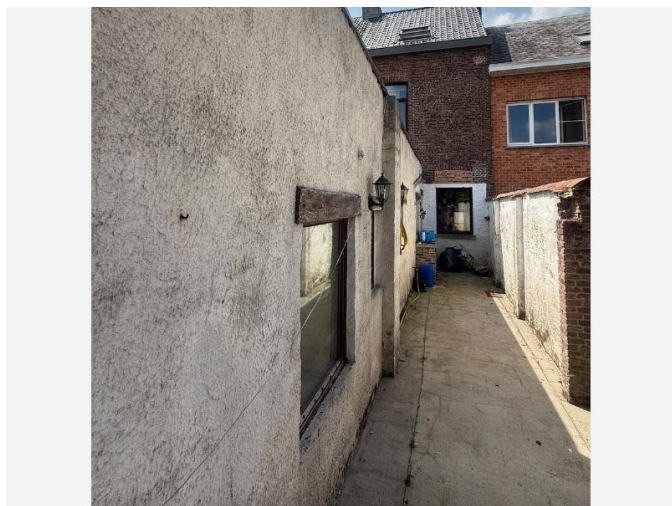
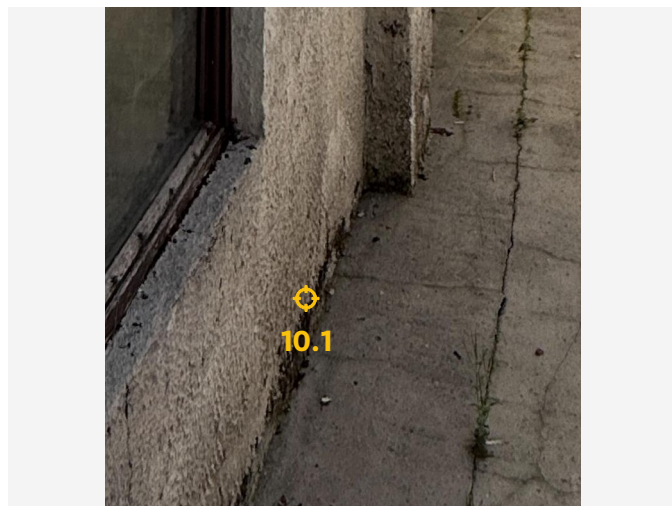
Geen asbest

#	Type	Referentie	Resultaat
10.1	Mengmonster	M03	Geen asbest

Beschrijving	crepi (tuin)
Omgeving	Buiten
Primaire drager	Wand buitenschil
Bindmiddel van materiaal	Gips - kalk
Gebondenheid op basis van bindmiddel	Niet-hechtgebonden
Hoeveelheid (oppervlakte - dikte - aantal)	• 15,00 m <sup>2</sup> - 2,00 cm - 1 stuk
Totaal volume	0,30 m <sup>3</sup>
Identificatiemethode	Vaststelling met monsternamen
Destructieve handeling voor identificatie	Nee

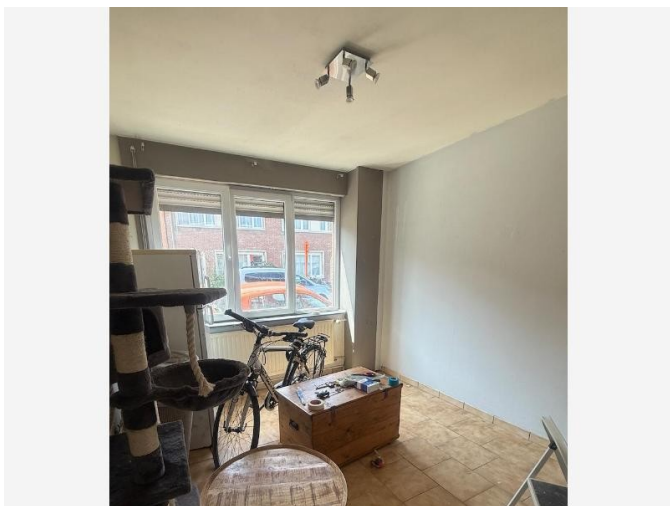
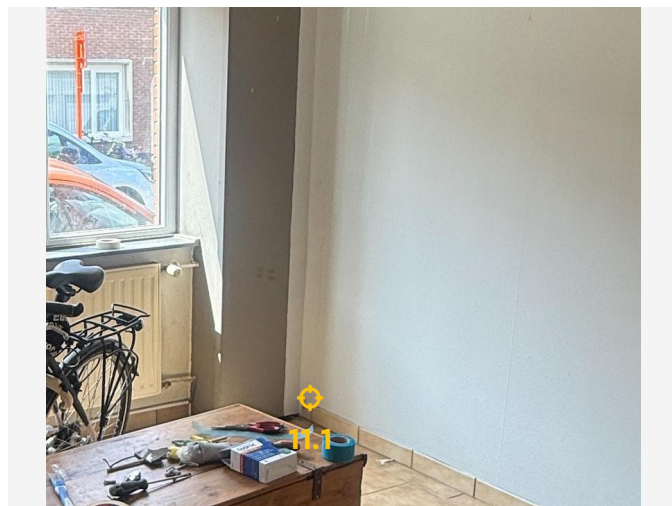
Geen asbest

#	Type	Referentie	Resultaat
11.1	Mengmonster	M01	Geen asbest

Beschrijving	pleister muren
Omgeving	Binnen
Primaire drager	Binnenwand
Bindmiddel van materiaal	Gips - kalk
Gebondenheid op basis van bindmiddel	Niet-hechtgebonden
Hoeveelheid (oppervlakte - dikte - aantal)	• 25,00 m <sup>2</sup> - 2,00 cm - 1 stuk
Totaal volume	0,50 m <sup>3</sup>
Identificatiemethode	Vaststelling met monstername
Destructieve handeling voor identificatie	Nee

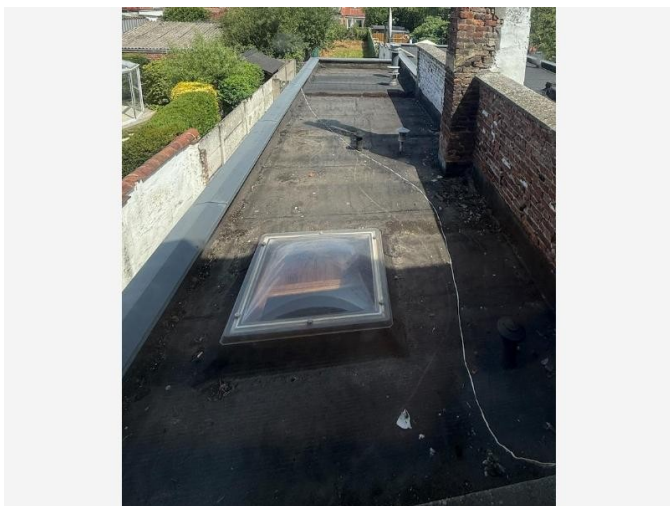
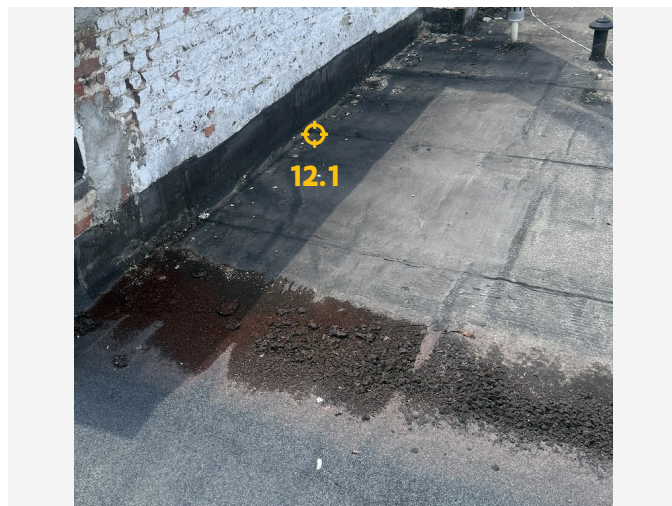
Geen asbest

#	Type	Referentie	Resultaat
12.1	Puntmonster	M02	Geen asbest

Beschrijving	roofing
Omgeving	Buiten
Primaire drager	Plat dak
Bindmiddel van materiaal	Bitumen (roofing, teer, asfalt)
Gebondenheid op basis van bindmiddel	Hecht
Hoeveelheid (oppervlakte - aantal)	• 20,00 m <sup>2</sup> - 1 stuk
Totale oppervlakte	20,00 m <sup>2</sup>
Identificatiemethode	Vaststelling met monstername
Destructieve handeling voor identificatie	Nee
