# Asbestinventarisatetest

Oude Molenstraat 3, 2820 Bonheiden

Attestnummer : 20251120-000237.000

Uitgegeven op : 20.11.2025

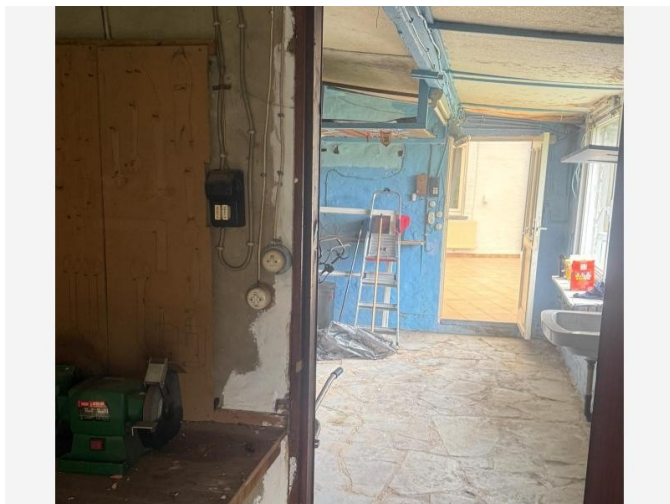
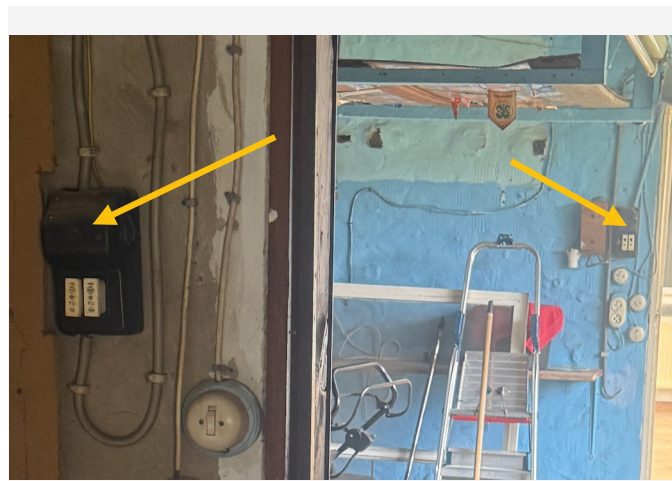
Eindbeoordeling materiaalrisico	Zeer laag materiaalrisico en/of zeer lage kans op vezelvrijgave
---------------------------------	---

Gebondenheid	Categorie 1: hechtgebonden in oorsprong
Asbestsoort (vezeltype)	Crocidoliet aanwezig
Asbestconcentratie	Laag (< 50%)
Afschermingsgraad van het gehele materiaal	Niet stootvaste afscherming
Toestand van het materiaal	Onbeschadigd, niet verweerd

Beschrijving	elektrische toepassingen/schakelaars
Omgeving	Binnen
Primaire drager	Communicatie en elektrische infrastructuur en uitrusting
Asbestmateriaal	Plaat, paneel, tablet - Type Bakeliet
Bindmiddel van asbestmateriaal	Kunststof of -hars
Gebondenheid op basis van bindmiddel	Hecht
Hoeveelheid (oppervlakte - dikte - aantal)	<ul style="list-style-type: none"><li>• 0,05 m<sup>2</sup> - 2,00 cm - 5 stuks</li></ul>
Totaal volume	0,005 m <sup>3</sup>
Eenvoudig bereikbaar	Ja
Bevestigingswijze	<ul style="list-style-type: none"><li>• Geschroefd</li></ul>
Identificatiemethode	De asbestdeskundige beoordeelt het materiaal als asbesthoudend, en dit zonder monsternamen.
Destructieve handeling voor identificatie	Nee

Het asbestmateriaal valt onder de mijlpaal van 2040.

Zorgvuldig beheren

- Zorg voor een veilig beheer. Vermijd het beschadigen van het asbestmateriaal. Controleer de toestand jaarlijks op wijzigingen.
- Voer bijkomende staalname(s) uit.

- Eenvoudige handelingen: mag via doe-het-zelf of door werknemer(s) met opleidingsattest eenvoudige handelingen  
Hechtgebonden asbest die op een veilige manier verwijderd mag worden volgens richtlijnen éénvoudige handelingen.

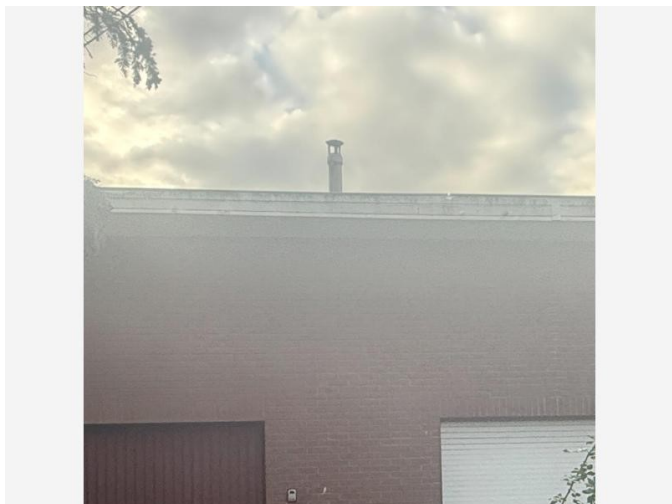
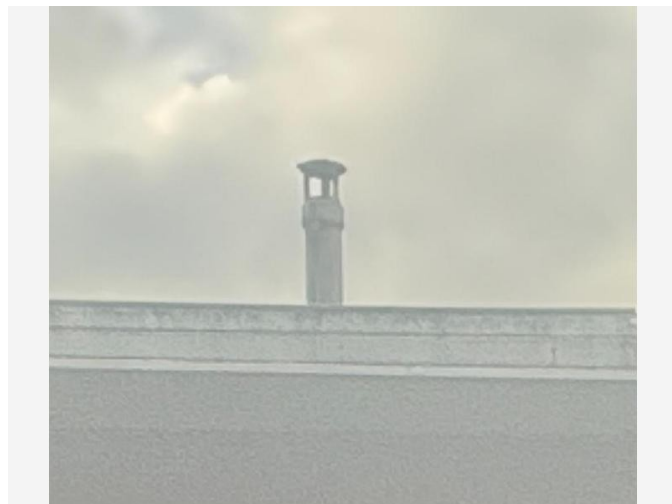
Eindbeoordeling materiaalrisico	Laag materiaalrisico en/of verlaagde kans op vezelvrijgave
---------------------------------	--

Gebondenheid	Categorie 1: hechtgebonden in oorsprong
Asbestsoort (vezeltype)	Crocidoliet aanwezig
Asbestconcentratie	Laag (< 50%)
Afschermingsgraad van het gehele materiaal	Geheel of deels vrij aan de buitenlucht
Toestand van het materiaal	Licht beschadigd, licht verweerd. Intact calciumsilicaatmateriaal of categorie III 'gebondenheid'

Beschrijving	cementbuis
Omgeving	Buiten
Primaire drager	HVAC infrastructuur en uitrusting
Asbestmateriaal	Buis, koker, leiding, pijp, doorvoer
Bindmiddel van asbestmateriaal	Cement
Gebondenheid op basis van bindmiddel	Hecht
Hoeveelheid (lengte - omtrek - dikte - aantal)	<ul style="list-style-type: none"><li>• 6,00 m - 50,00 cm - 3,00 cm - 1 stuk</li></ul>
Totaal volume	0,09 m <sup>3</sup>
Eenvoudig bereikbaar	Ja
Bevestigingswijze	<ul style="list-style-type: none"><li>• Geklemd</li></ul>
Identificatiemethode	De asbestdeskundige beoordeelt het materiaal als asbesthoudend, en dit zonder monsternamen.
Destructieve handeling voor identificatie	Nee

Het asbestmateriaal valt onder de mijlpaal van 2040.

Zorgvuldig beheren

- Zorg voor een veilig beheer. Vermijd het beschadigen van het asbestmateriaal. Controleer de toestand jaarlijks op wijzigingen.
- Voer bijkomende staalname(s) uit.

- Eenvoudige handelingen: mag via doe-het-zelf of door werknemer(s) met opleidingsattest eenvoudige handelingen  
Hechtgebonden asbest die op een veilige manier verwijderd mag worden volgens richtlijnen éénvoudige handelingen.

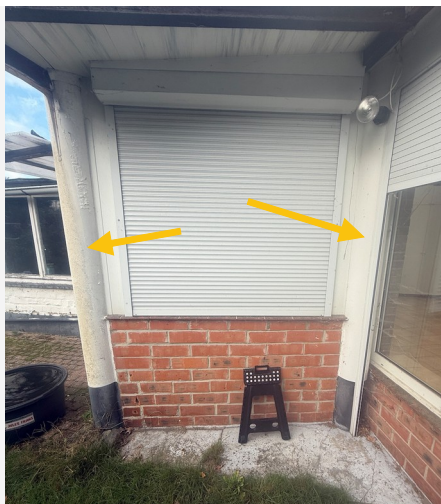
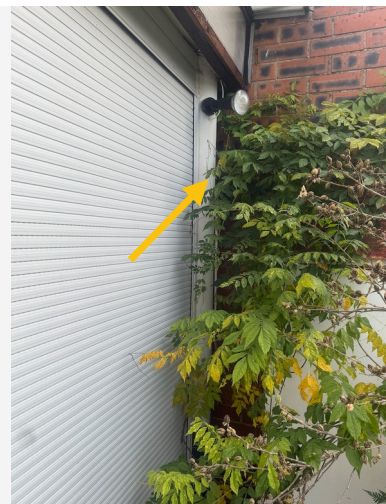
Eindbeoordeling materiaalrisico	Laag materiaalrisico en/of verlaagde kans op vezelvrijgave
---------------------------------	--

Gebondenheid	Categorie 1: hechtgebonden in oorsprong
Asbestsoort (vezeltype)	Crocidoliet aanwezig
Asbestconcentratie	Laag (< 50%)
Afschermingsgraad van het gehele materiaal	Niet stootvaste afscherming
Toestand van het materiaal	Licht beschadigd, licht verweerd. Intact calciumsilicaatmateriaal of categorie III 'gebondenheid'

Beschrijving	cementbuizen (3) afvoer
Omgeving	Buiten
Primaire drager	Infrastructuur hemelwater (opvang en afvoer)
Asbestmateriaal	Buis, koker, leiding, pijp, doorvoer
Bindmiddel van asbestmateriaal	Cement
Gebondenheid op basis van bindmiddel	Hecht
Hoeveelheid (lengte - omtrek - dikte - aantal)	<ul style="list-style-type: none"><li>• 2,00 m - 50,00 cm - 3,00 cm - 3 stuks</li></ul>
Totaal volume	0,09 m <sup>3</sup>
Eenvoudig bereikbaar	Nee <ul style="list-style-type: none"><li>• Verwijdering tast de bouwkundige integriteit aan.</li></ul>
Bevestigingswijze	<ul style="list-style-type: none"><li>• Geklemd</li></ul>
Identificatiemethode	De asbestdeskundige beoordeelt het materiaal als asbesthoudend, en dit zonder monsternamen.
Destructieve handeling voor identificatie	Nee

Het asbestmateriaal valt onder de mijlpaal van 2040.

Zorgvuldig beheren

- Zorg voor een veilig beheer. Vermijd het beschadigen van het asbestmateriaal. Controleer de toestand jaarlijks op wijzigingen.
- Voer bijkomende staalname(s) uit.

- Eenvoudige handelingen: mag via doe-het-zelf of door werknemer(s) met opleidingsattest eenvoudige handelingen  
Hechtgebonden asbest die op een veilige manier verwijderd mag worden volgens richtlijnen éénvoudige handelingen.

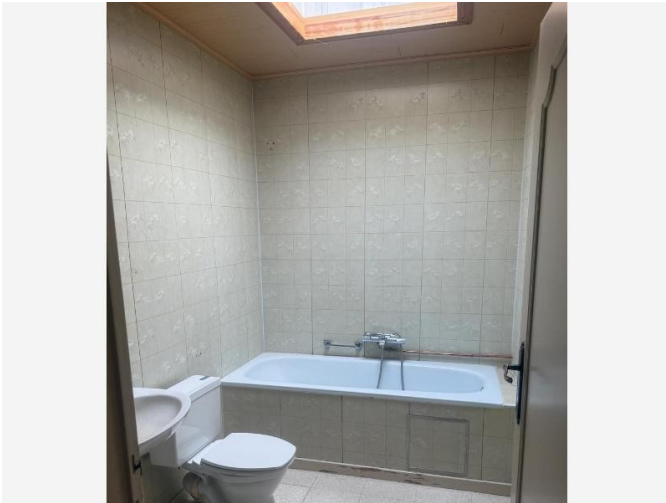
Achter de tegels zou mogelijks asbestverdacht tegellijm aanwezig kunnen zijn.

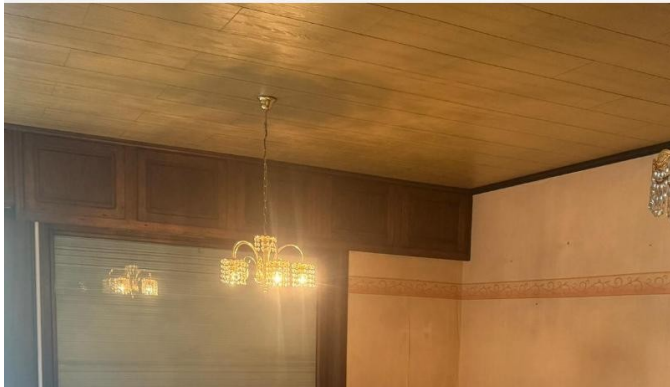
Achter het vals plafond (houtlatten, gipskartonplaten), zouden mogelijks asbestverdachte toepassingen aanwezig kunnen zijn.

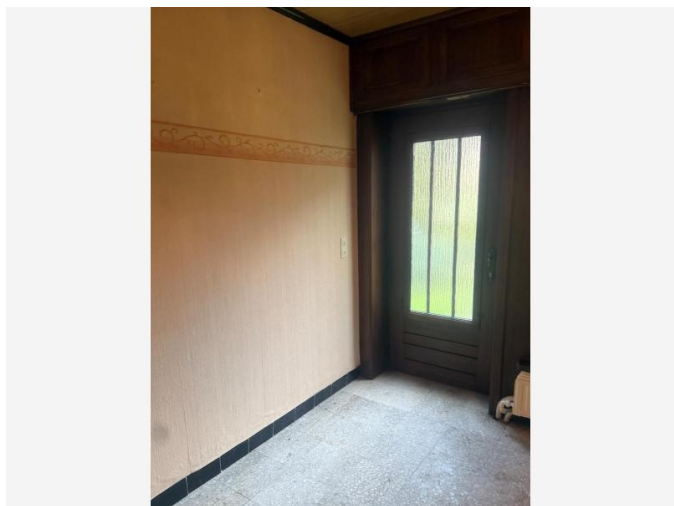
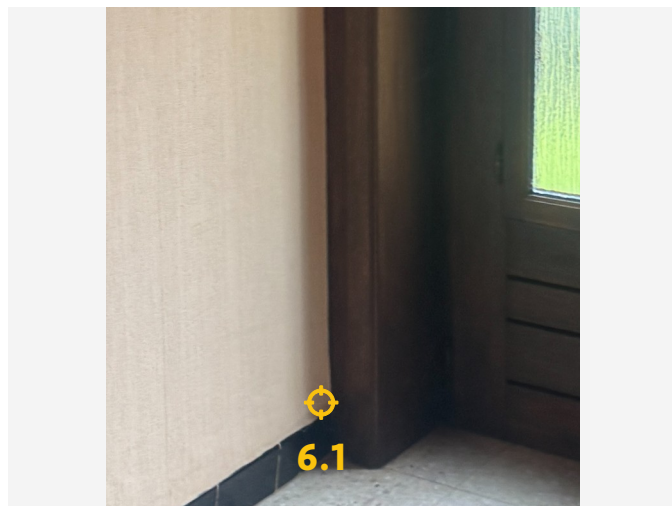
Geen asbest

#	Type	Referentie	Resultaat
6.1	Mengmonster	M01	Geen asbest

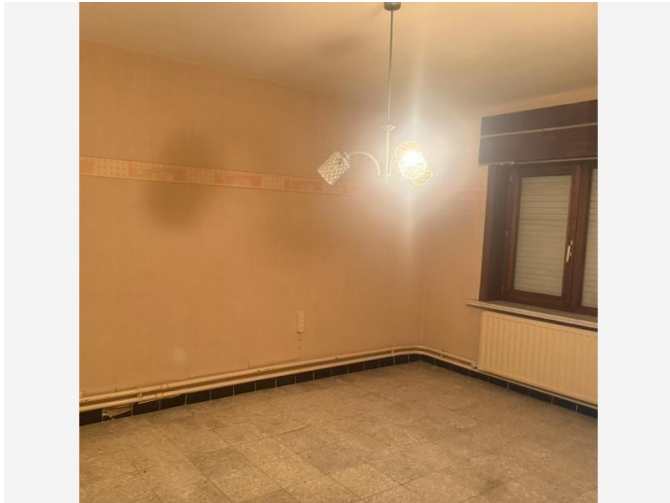
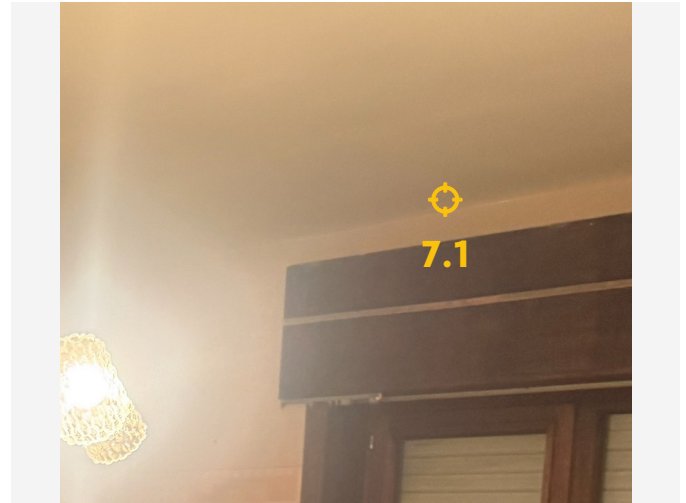
## Fiche 7: Pleister plafond

Geen asbest

#	Type	Referentie	Resultaat
7.1	Mengmonster	M02	Geen asbest

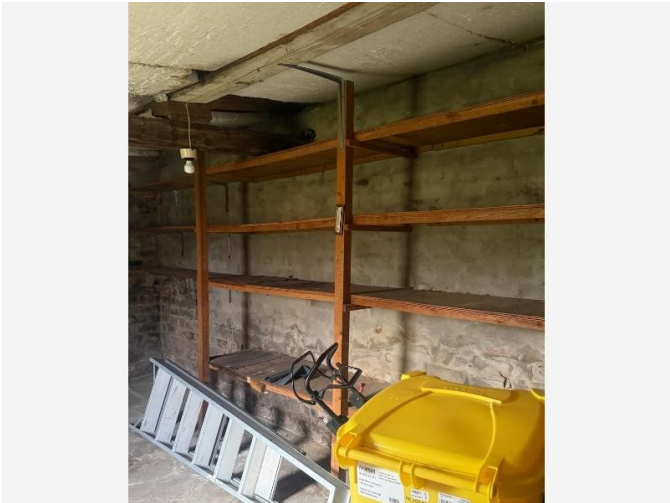
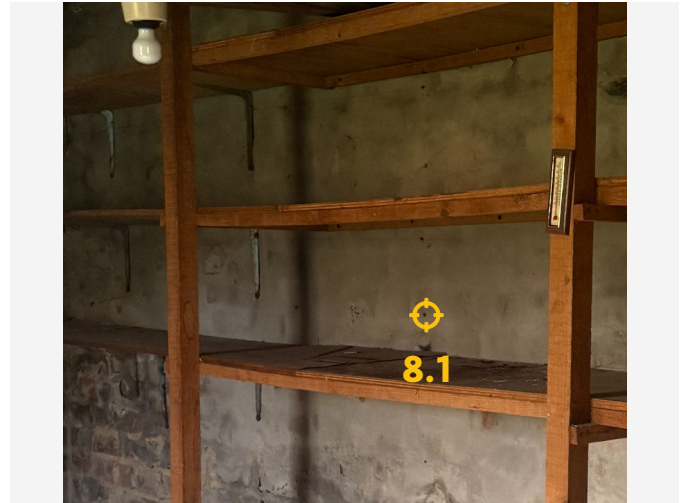
## Fiche 8: Smeerlaag garage tuinkant

Geen asbest

#	Type	Referentie	Resultaat
8.1	Mengmonster	M05	Geen asbest

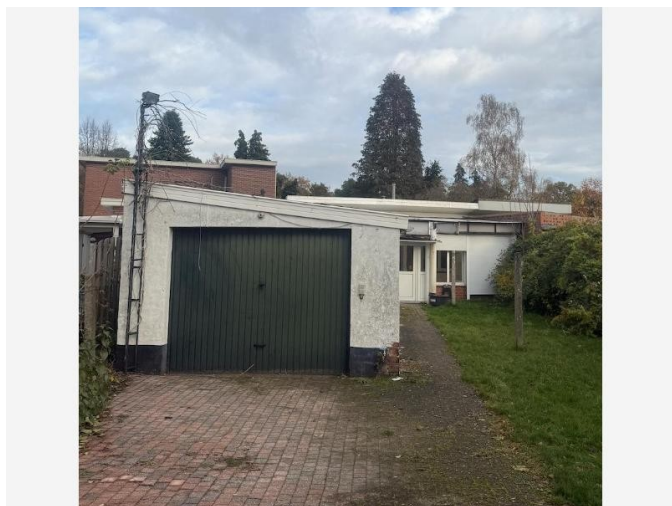
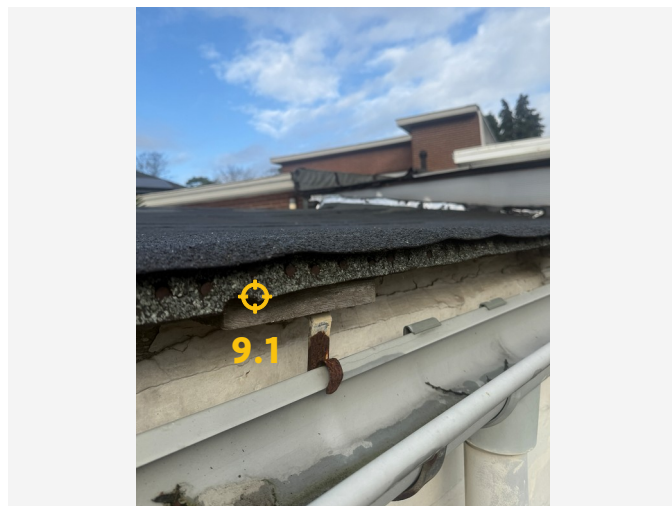
## Fiche 9: roofing

Geen asbest

#	Type	Referentie	Resultaat
9.1	Puntmonster	M03	Geen asbest

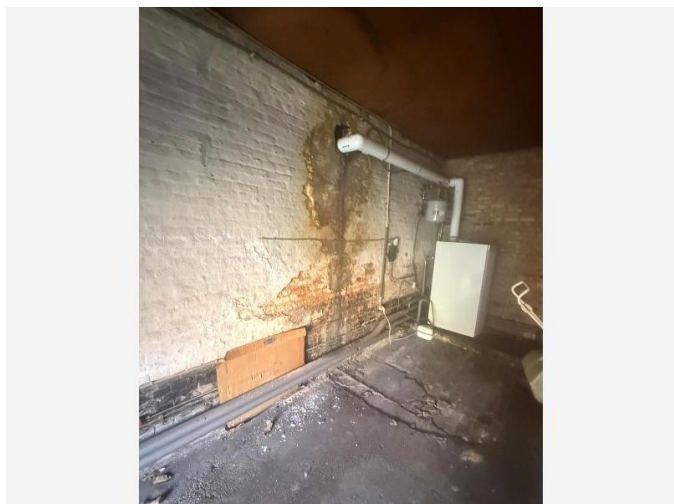
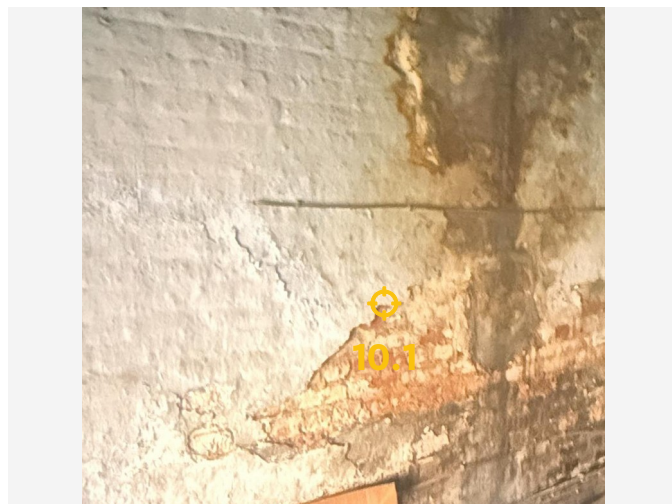
Geen asbest

#	Type	Referentie	Resultaat
10.1	Mengmonster	M04	Geen asbest
